REFUERZO DE LA CHIMENEA INDUSTRIAL DE FÁBRICA DE LADRILLO CERÁMICA LA PAZ (AGOST, ALICANTE)

El objeto de esta intervención es el de reparar y reforzar la chimenea frente a cargas sísmicas, dotándola de una capacidad resistente mediante el uso de materiales compuestos y reforzarla frente a las actuales

lesiones que presenta, dejándola en servicio para catalogarla como Bien de Relevancia Local y, de esta manera, preservar esta construcción dentro del patrimonio industrial.

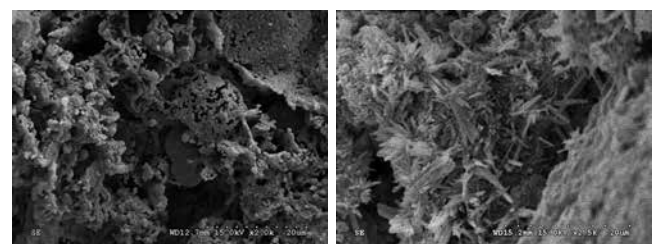
- **Estudio geotécnico**, detectándose capas alternas de limos (arenosos o arcillosos) y material granular.
- **Toma de muestras de morteros** a lo largo de la altura de la chimenea (A1-A5). Evaluación química y mecánica de sus características. Difracción de rayos X (DRX) y microscopía electrónica de barrido (SEM) (fig. 5).
- **Ensayos de rotura** en ladrillos originales para evaluar sus características mecánicas.

Figura 5. Imágenes obtenidas por SEM en muestras de mortero.

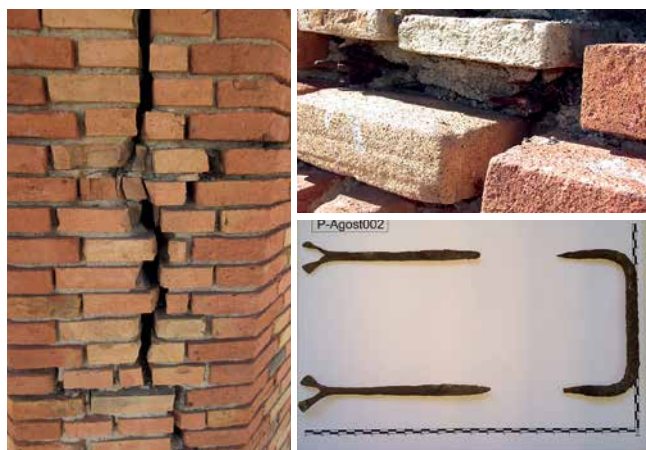
Figura 7.

Grieta principal ubicada en la cara NO del fuste, extendiéndose a las caras contiguas (N y E); su longitud total es 10,4 m. Afecta a la fábrica indistintamente por el ladrillo o por la junta, llegando a ser pasante en gran parte de su longitud. El inicio de la zona de mayor apertura coincide con el cambio de espesor de muro (fig. 7).

A partir del inicio de la grieta (11 m aproximadamente) se aprecia un cambio en la coloración de la fábrica.

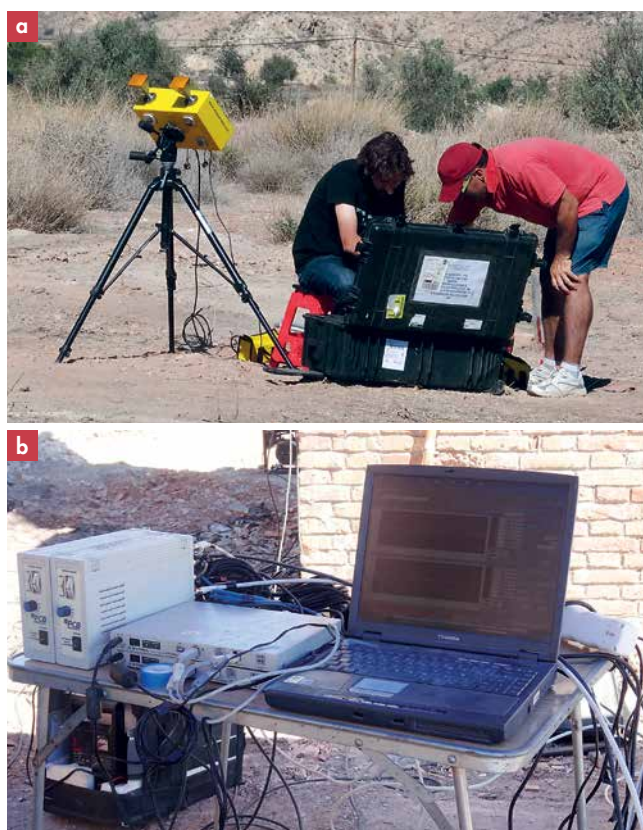
Figura 9.

tos) se emplean dos técnicas diferentes a la hora de medir las aceleraciones en vibración libre. En la figura 9a se muestra el proceso de instalación de un radar interferométrico IBIS-FS. Mientras que la figura 9b muestra los equipos de medida necesarios para el registro de vibraciones.

Las frecuencias de 1,55, 4,81 y 9,98 Hz se corresponden con los tres primeros modos de flexión, que se desarrollan sobre un eje a 45°. El último modo detectado presenta principalmente un comportamiento a torsión de la estructura. **Factor de amortiguamiento evaluado: 1%.**

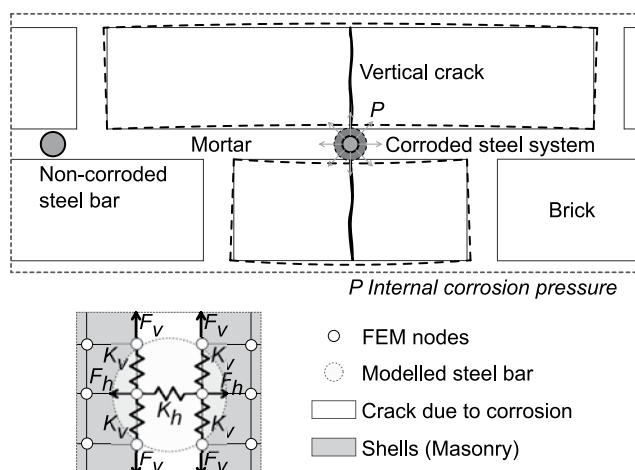
Figura 10.

En el estudio de lesiones (fig. 10) se observa que el origen de la fisura puede justificarse por las tensiones inducidas por la oxidación de los pates embebidos en la fábrica. Aunque la apertura medida en la chimenea requiere de cargas adicionales (viento...).

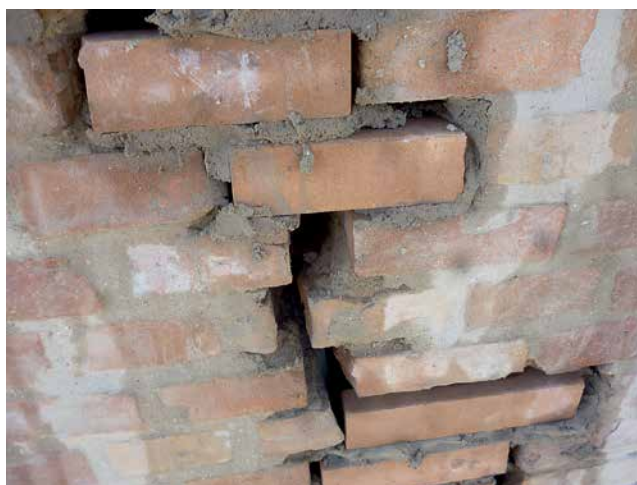
Figura 12. Sustitución de piezas dañadas.

- Limpieza interior mediante agua a presión y cepillado para garantizar la adherencia del refuerzo (fig. 14).
- Sustitución de ladrillos, rejuntado e inyección de grietas (figs. 12 y 13).

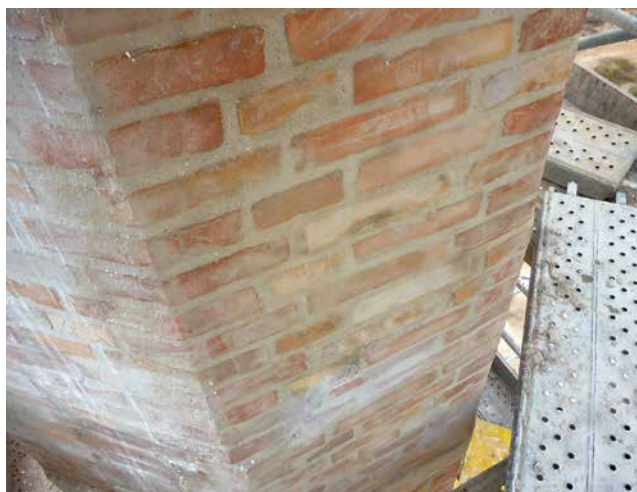
Figura 13. Rejuntado y sellado de grietas.

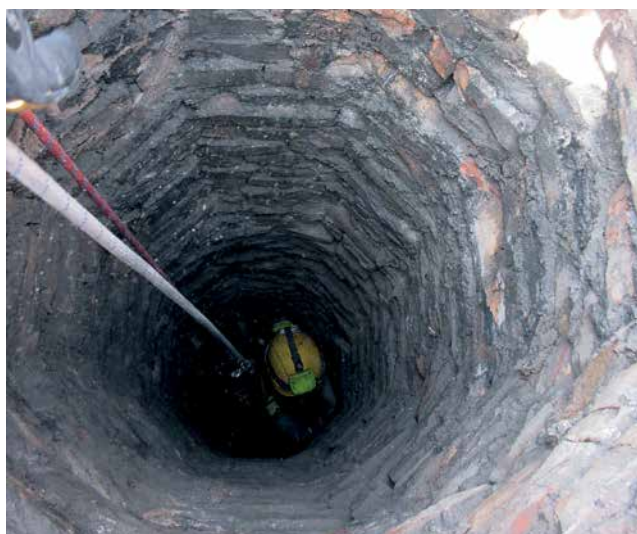
Figura 14. Limpieza y cepillado interior.

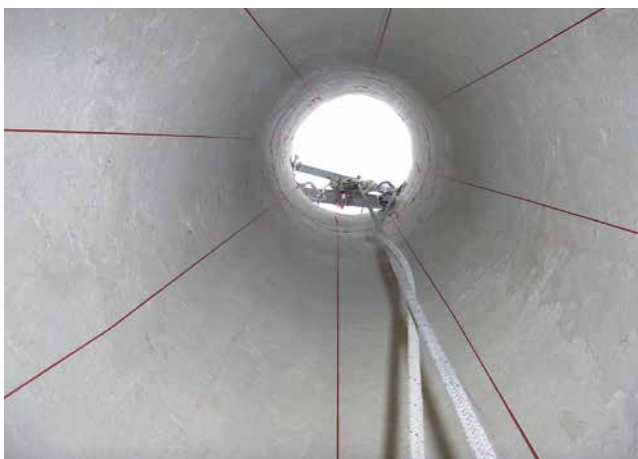
Figura 16. Replanteo de bandas FRP.

A continuación, se instala el refuerzo longitudinal, formado por ocho laminados de fibra de carbono, tipo **Carboplate E170** de 100 mm de ancho (fig. 18), adheridas al soporte mediante adhesivo epoxídico, tipo **Adesilex PG1**. El replanteo de los FRP se realizó en el centro de cada una de las caras de la sección octogonal (fig. 16).

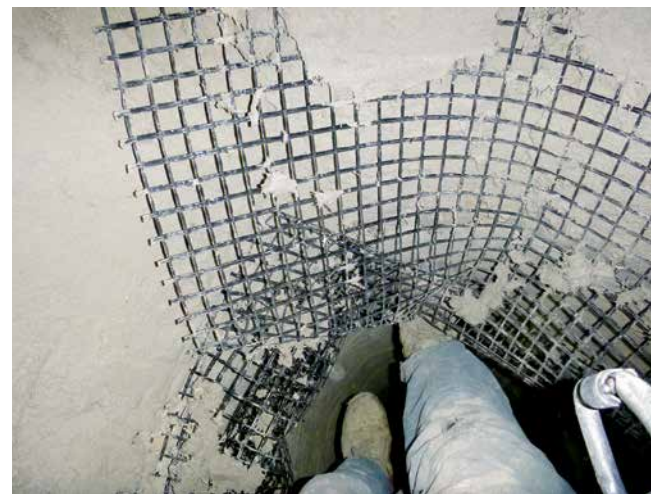
Figura 17. Colocación de Mapegrid G220.

Tras la limpieza de la superficie interior, se aplica una primera capa de refuerzo con **HDM Restauro** a lo largo de toda la chimenea. Posteriormente, se aplica una capa de malla de fibra de vidrio **Mapegrid G-220** (fig. 17), y finalmente, se aplica una segunda capa de **HDM Restauro**.

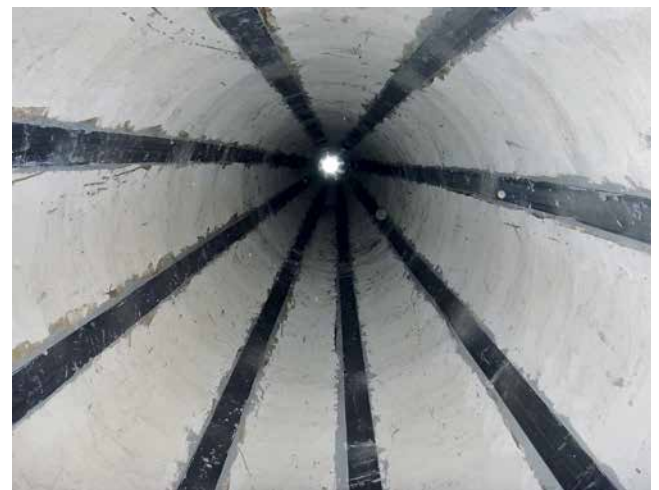
Figura 18. Refuerzos de Carboplate E170.

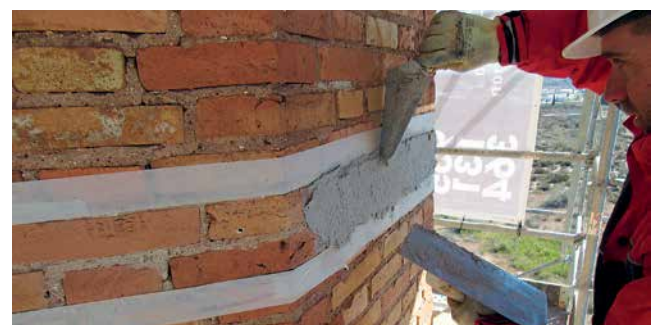
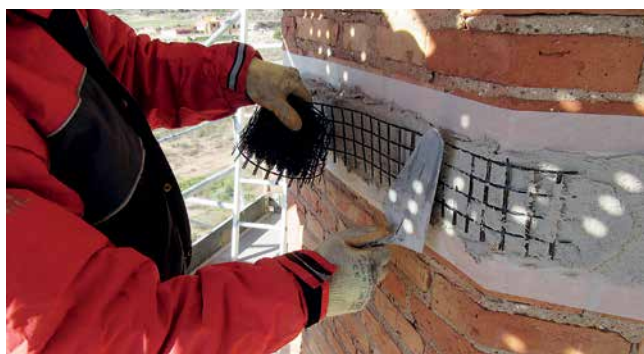
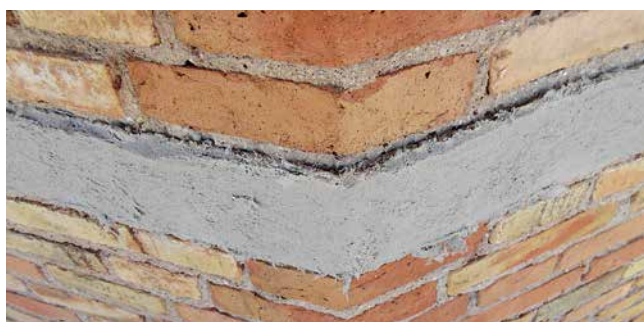
Figura 19. Primera capa de HDM Restauro.

Figura 20. Colocación de Mapegrid G-220.

Figura 21. Aspecto final: HDM + Mapegrid.

Refuerzo mediante anillos con tejido a base de fibras de vidrio de alta resistencia, malla de 25 × 25 mm de

100 mm de ancho (**Mapegrid G-220**), adheridas con mortero bicomponente, fibrorreforzado, a base de cal (NHL) y Eco-Puzolana, de elevada ductilidad, de 3-4 mm de espesor (**HDM Restauro**) (figs. 19 a 21).

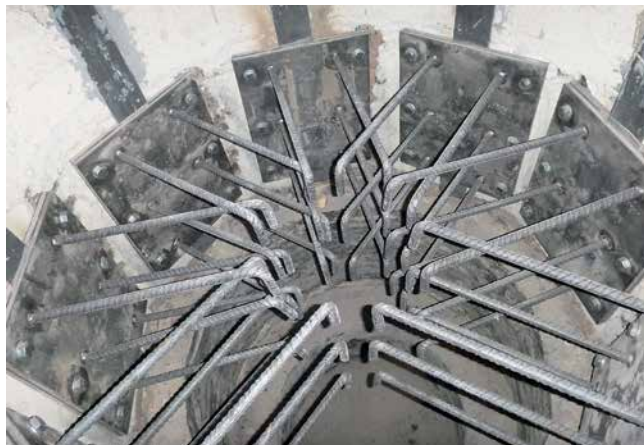
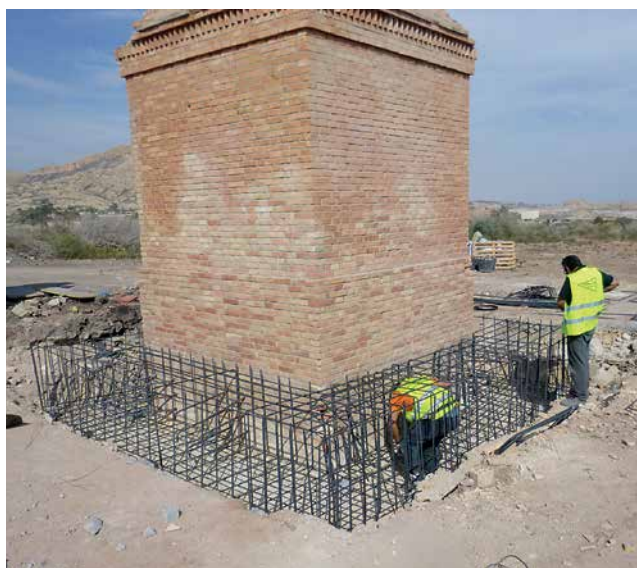
Figura 22. Anclaje FRP de cimentación.

Figura 23. Vista exterior del recalce.

Se ejecuta un recalce de la cimentación con el fin de garantizar la estabilidad al vuelco de la estructura.

Además, en el elemento de hormigón armado diseñado, se embeben unas placas de acero para ejecutar el anclaje de los elementos de refuerzo longitudinal de fibra de carbono con el recrecido de la cimentación (figs. 22 y 23).
