CONGRESO INTERNACIONAL DE RESTAURACION

"RESTAURAR LA MEMORIA"

INTERVENCIONES EN LA PORTADA DE SAN AGATÁNGELO DE LA BASÍLICA DE SANTA MARÍA EN ELCHE. ESTUDIO DE LOS MATERIALES PÉTREOS Y LOS TRATAMIENTOS APLICADOS

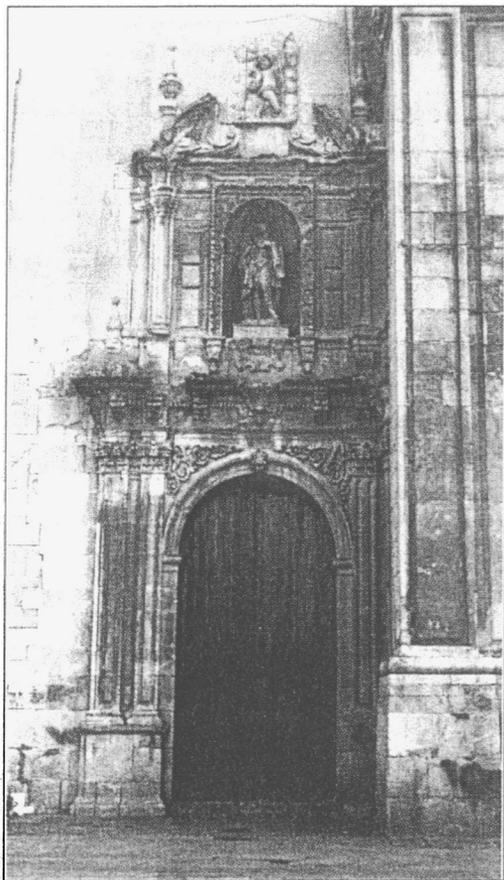
Todos los elementos líticos del pórtico han sufrido importantes alteraciones que le han provocado una degradación progresiva y manifiesta.

En atmósferas contaminadas, como la que nos ocupa, con productos sulfurosos provenientes de la combustión de hidrocarburos, se producen sales muy solubles (sulfatos de magnesio), que forman eflorescencias y subeflorescencias salinas que han debilitado y destruido parte de su estructura provocando fisuras, exfoliaciones y grietas que en algunos casos llegan a fraccionar los bloques escultóricos.

Estos ácidos corroen la piedra ubicada en las partes superiores expuestas a la lluvia, actuando sobre el cementante convirtiendo su composición en sulfato cálcico, que es parcialmente soluble en agua. Estos tipos de material pétreo al perder el cemento que une los granos de áridos entre sí se disgregan y arenizan, causando una erosión que llega a deformar gravemente las partes superiores de las tallas, llegando incluso a la pérdida de algunos elementos.

Fig. 1. Portada De San Agatángelo antes de su restauración.

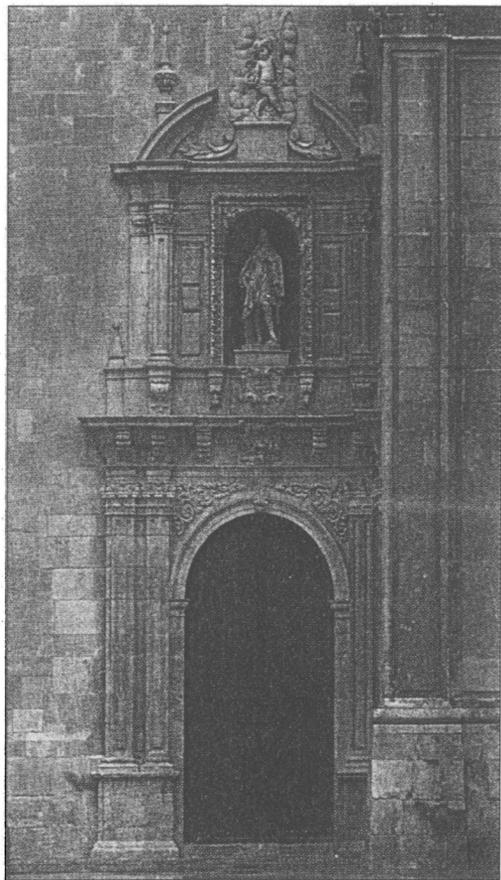
Fig. 2. Portada De San Agatángelo tras su restauración.

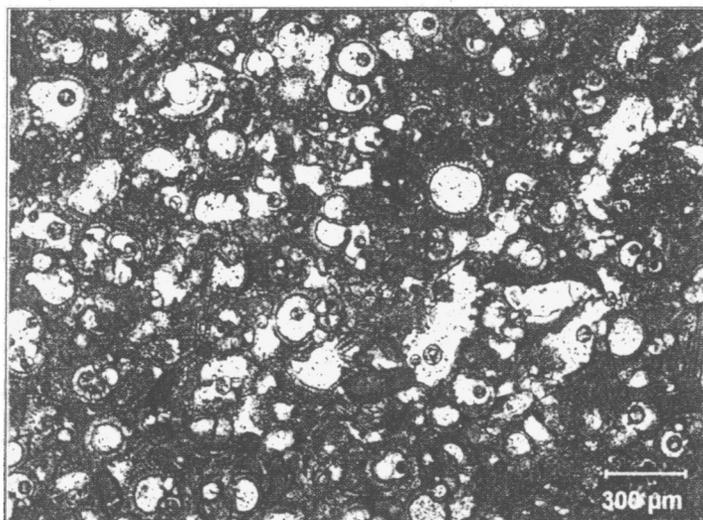
Las muestras extraídas de la portada han sido analizadas mediante microscopio petrográfico y microscopio electrónico de barrido. La muestra obtenida del fragmento de la arcada es una piedra blanca en observación visual. Se trata de una Calcarenita, más concretamente una Biocalcarenita, Biomicrita. Está formada por forminíferos, fragmentos de equinodermos y de algas rojas. Como pasta tiene micrita y algo de cemento esparítico asociado a los fragmentos de equinodermos (cemento marginal de recrecimiento sintaxial). Solamente algunos poros están parcialmente tapizados de microcristales de calcita. Presentando porosidad interpartícula (figura 3).

Fig. 3. Observación en lámina delgada de las 1ª muestra de Biocalcarenita.

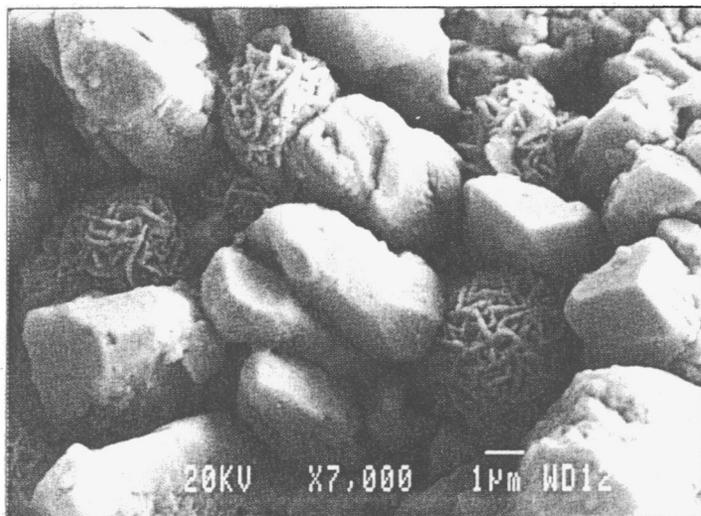
La muestra obtenida del lienzo de fachada es una calcarenita de grano muy fino. Más exactamente una Biocalcarenita. Biomicrita. Está constituida principalmente por globigerínidos y esferulitos, contiene otros foraminíferos de pequeño tamaño, radiolarios y espículas de esponja. Presenta algo de cuarzo de tamaño aleurítico (64-4µm) y glauconita relleno algunos foraminíferos, así como indicios de cemento síliceo criptocristalino. Porosidad Interpartícula e intrapartícula muy abundante (figura 4).

Fig. 4. Observación al MEB de la biocalcarenita.

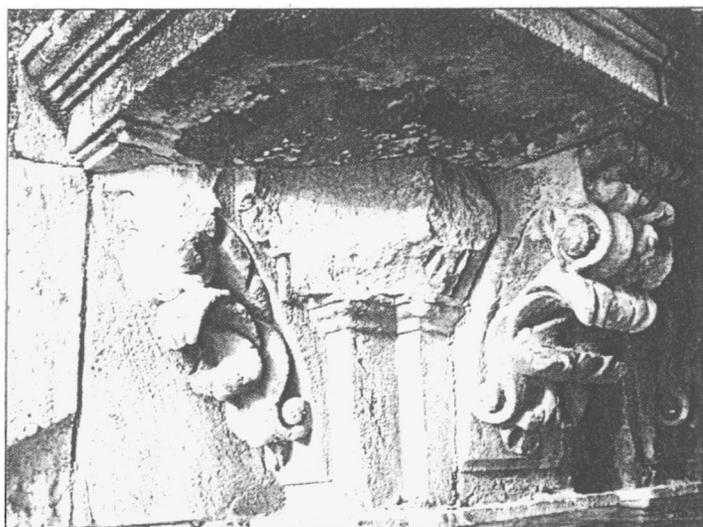
Fig. 5. Detalle elementos pétreos muy alterados antes de la intervención.

En el pórtico se han empleado diferentes técnicas. En aquellas zonas que presentaban un grado de deterioro muy alto (cornisas y molduras del frontón), se procedió a la realización de un molde en escayola con posterior reproducción en hormigón armado y anclado con varillas de acero y resina epoxídica (figura 5 a 8).

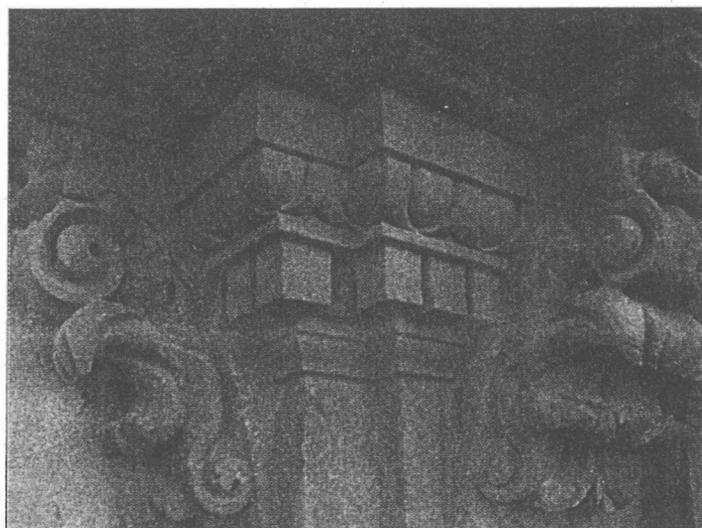
Fig. 6. Detalle tras la restitución.

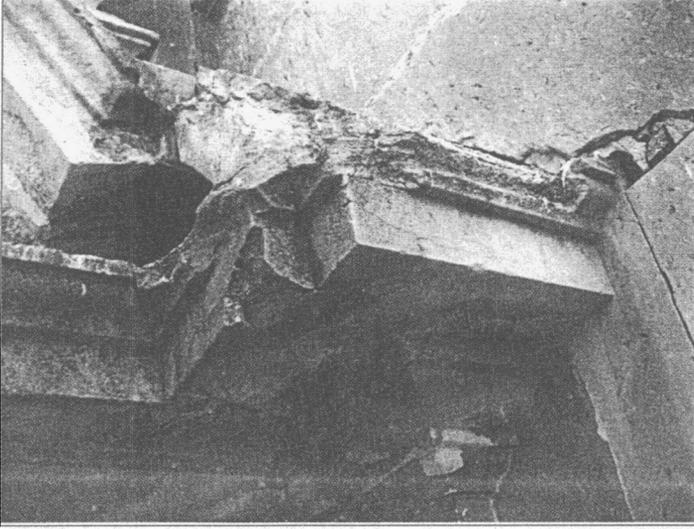
Fig. 7. Detalle cornisa pétrea antes de la intervención.

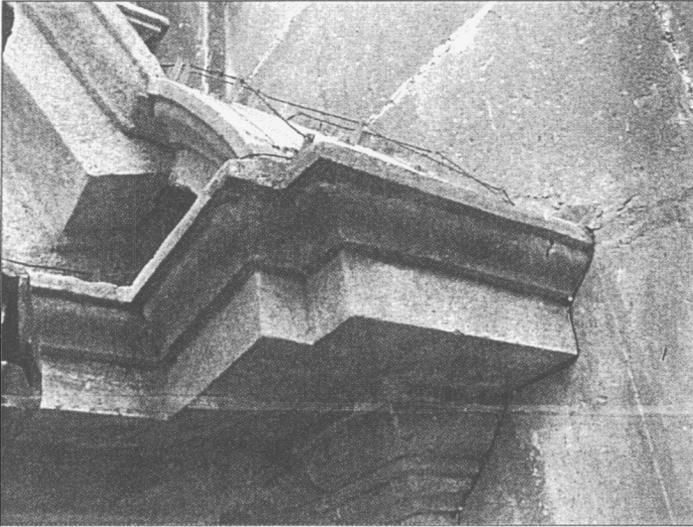
Fig. 8. Detalle cornisa tras la restauración.
