EL PALACIO DE LA DIPUTACIÓN PROVINCIAL DE ALICANTE. CARACTERIZACIÓN Y DIAGNÓSTICO DE LESIONES DE LOS MATERIALES DE LAS FACHADAS.

RESUMEN (ABSTRACT)

El Palacio de la Diputación Provincial de Alicante fue construido en 1928 concebido como un gran contenedor prismático rodeado de jardín, con torres en sus esquinas y un cuerpo semicilíndrico en su parte posterior.

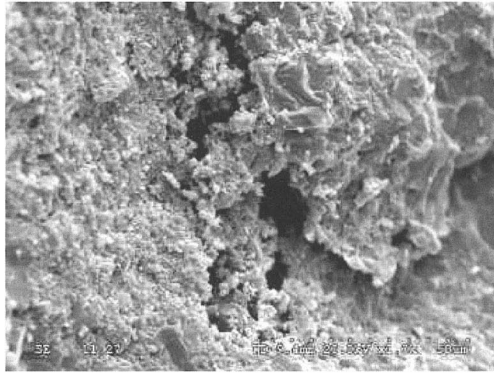
Las muestras del edificio alteradas presentan procesos de descamación (Fig. 5). También se han localizado numerosas colonias de líquenes.

Fig. 5.- Fotomicrografía realizada en el MEB en modo de electrones secundarios de la piedra de fachada que corresponde a un inicio de desplazado

La solución que se propone en este caso es sustituir los sillares alterados por material de la cantera. En la sustitución de las piezas de

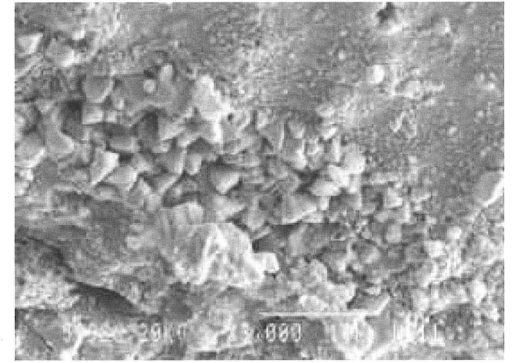
Para comprobar el grado de carbonatación se ha utilizado fenoftaleína aplicada en distintos planos de profundidad. Ello ha permitido comprobar que las pinturas aplicadas

sobre las piezas han supuesto una buena protección, ya que aparece portlandita apenas se lima la superficie, lo que indica que la carbonatación es muy superficial (Fig. 7).

Fig. 7.- Fotomicrografía realizada en el MEB en modo de electrones secundarios donde pueden verse rasgos de la casbonatación del mortero original

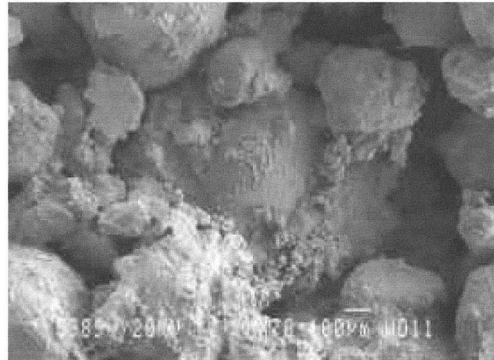
Calculada su densidad y porosidad se obtuvieron los valores siguientes: $D_r = 2,4 \text{ Kg/dm}^3$ y $P_a = 20,81\%$, lo que indica que es un material algo esponjoso y de fácil accesibilidad al agua (Fig. 6).

Fig. 6.- Fotomicrografía realizada en el MEB en modo de electrones secundarios mostrando el aspecto general del mortero

Se recomienda por tanto la conservación de todos los elementos prefabricados que no muestren signos de deterioro, sustituyendo aquellos que presenten fisuraciones y fragmentaciones, localizados mayoritariamente en las cubiertas.

Las piezas pueden ser reparadas aplicando un inhibidor de la corrosión en las armaduras, y un mortero especial de alta alcalinidad y gran poder adhesivo para el parcheo. Si el grado de fisuración es leve se deben realizar microinyecciones de resinas epoxídicas (9 y 10).

Como acabado de la fachada se recomienda el repintado de las piezas para mantener su impermeabilidad al agua, empleando pinturas de silicatos.

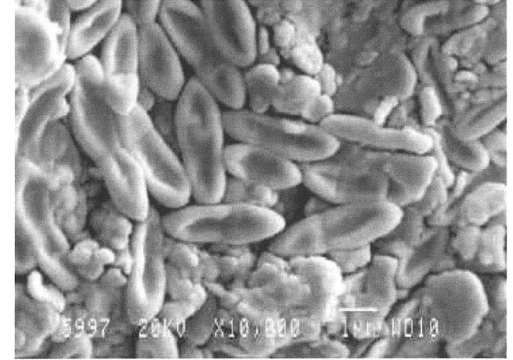
Algunas piezas presentan una costra biológica, relacionada con zonas expuestas a una mayor humedad en la que con el MEB se identifican células de cianofíceas (fig. 8) y algunos filamentos de hongos.

Fig. 8.- Fotomicrografía realizada en el MEB-ES de la cubierta biológica de un prefabricado

El empleo de tratamientos biocidas (herbicidas y fungicidas) debe hacerse especialmente en zonas afectadas por organismos vivos, para conseguir eliminarlos y así evitar nuevas colonizaciones.

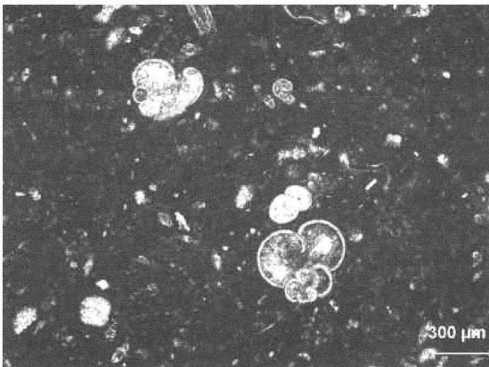
El material pétreo muestreado en la Diputación (fachadas norte y sur y ventanas) pertenece a una facies de micrita fosilífera sin orientación preferente de fósiles (Fig. 3) por lo que no se puede descartar que perteneciera a otra cantera. Se trata de una caliza fosilífera (micrita fosilífera según Folk, o wackstone según Dunham) con un 98% de calcita.

Fig. 3.- Fotomicrografía en el microscopio óptico con nícoles paralelos de la piedra de la fachada de la Diputación

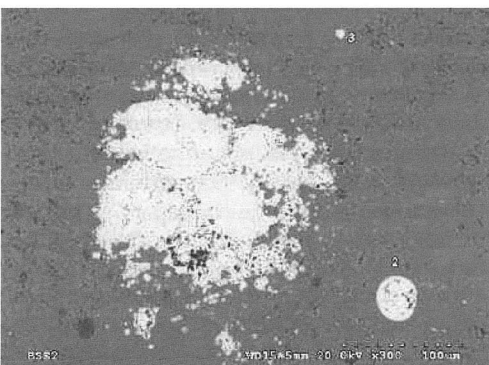
En algunos puntos muestra concentraciones de óxidos de hierro que en ocasiones aparecen rellenando y/o sustituyendo fósiles (Fig. 4).

Fig. 4.- Fotomicrografía realizada con MEB en modo de electrones retrodispersados del material pétreo de la fachada sur de la Diputación mostrando acumulaciones de óxido de hierro
