EXPERIENCIAS CONSTRUCTIVAS DEL TERREMOTO DE LORCA

RESUMEN

El terremoto de Lorca del 11 de mayo de 2011 es el más importante que ha sufrido el territorio peninsular español en los últimos 55 años, desde el terremoto de Albolote (Granada) de 1956 que, casualmente, fue del mismo tipo y tuvo idéntica magnitud de 5,1 grados en la escala Richter.

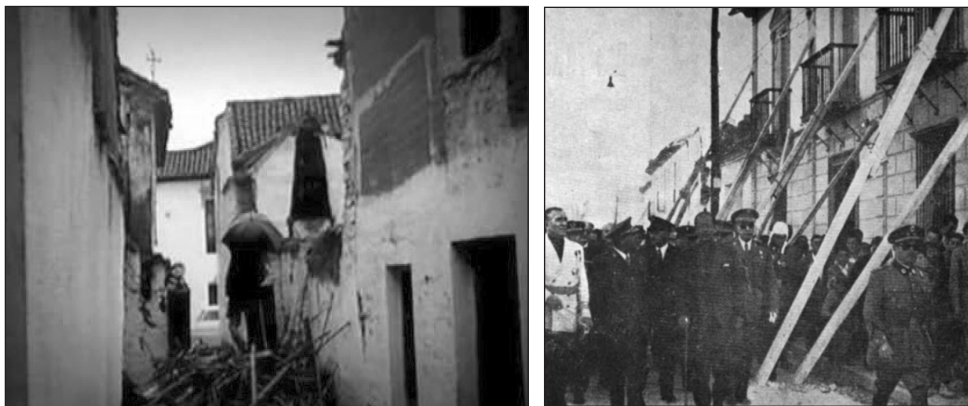
FIGURAS 1 y 2. Daños del terremoto de Albolote (1956), que afectó a un pueblo con construcciones de muros de fábrica de mampostería de piedra y tapial, de una y dos plantas de altura. Fuente: NO-DO.

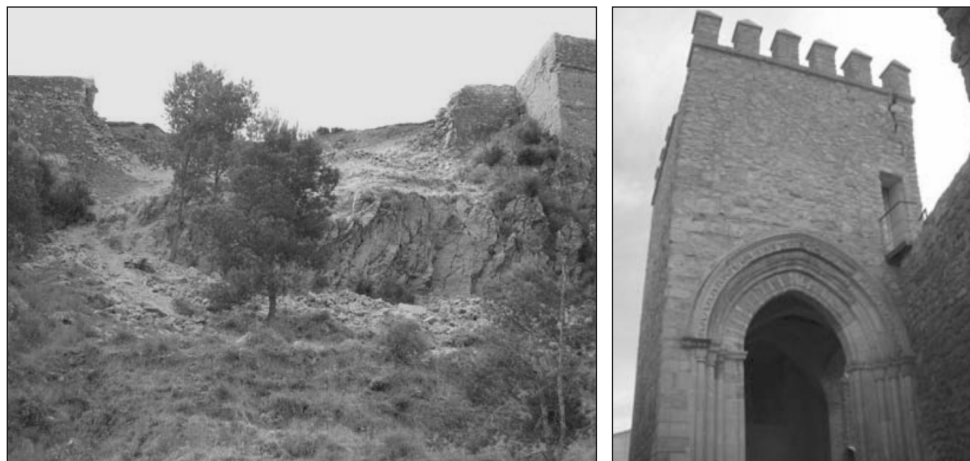
Los **muros arriostrados** (unidos perpendicularmente a otros que los estabilizan) se han fracturado en muchos casos por la rigidez de las esquinas. Los lienzos o paños planos de muro son capaces de vibrar y absorben con esta deformación la energía recibida del sismo, pero las esquinas y contrafuertes no, por lo que, como no tengan en estos puntos una suficiente resistencia a cortante (por tener mampostería de mala calidad, fallos de aparejo, existencia de huecos, obras que los han debilitado o daños anteriores) se parten en estas zonas. A este tipo pertenecen multitud de fracturas localizadas en todo el patrimonio de Lorca.

Daños en fortificaciones, a base de elementos masivos de mampostería. A la izquierda (FIGURA 6), lienzo derrumbado de la muralla exterior del Castillo, en la falda Norte. A la derecha (FIGURA 7), torre del Porche de San Antonio, con fractura en una esquina y desplomado de los muros.

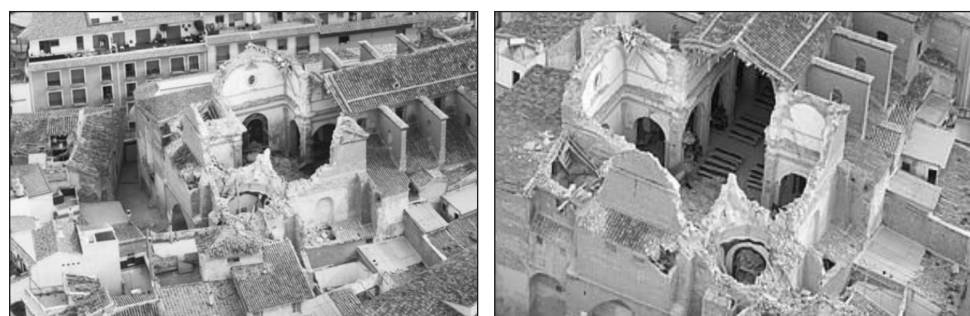
Las 13 iglesias parroquiales de Lorca presentan daños estructurales de gravedad y situación de ruina, que obligaron a su cierre: Santiago (XVIII), cúpula, crucero y coro derrumbados, afectando también a un edificio colindante (Véanse fotografías); San Francisco (XVII), cúpula seriamente dañada; Carmen (XVIII), cúpula muy dañada; San Diego, campanario fracturado y desplazado; Santo Domingo, cúpula que giró sobre sí misma, destrozando los frescos; San Mateo, parte de la fachada desprendida sobre el atrio; Nuestra Señora del Rosario, desplazamiento lateral de la cúpula tras ser seccionada; San Pedro de las Huertas, daños en el techo; Ermita de San Clemente; Monasterio de Clarisas (XVII), derrumbe de muros, y Convento de la Virgen de las Huertas (XVII).

Un **segundo tipo de fracturación en bóvedas** (alternativa o simultánea con la anterior) se produce en las bóvedas más rígidas. Al ser menos flexibles, estar en altura, y mucho más si han sido cargadas con hormigón en obras desafortunadas de intervención, absorben tanta energía del sismo, que puede llegar a romperlas, o a desplazarlas de su base. En el momento en el que una parte importante de la bóveda deje de trabajar a compresión, el sistema estructural pierde el equilibrio, llegando a colapsar, como le ha ocurrido a las bóvedas del crucero completo de la iglesia de Santiago. *Véanse fotografías.*

FIGURAS 8 y 9: Iglesia de Santiago cuyo crucero resultó completamente derrumbado por el sismo. Imágenes aéreas tras el terremoto.

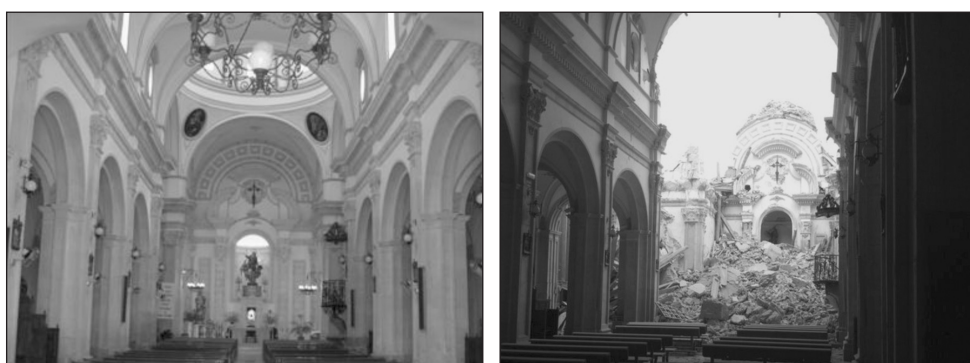
FIGURAS 10 y 11: Iglesia de Santiago fotografiada antes y después del terremoto. Se hundió la parte más rígida de la estructura de cubierta: el crucero con el cimborrio.

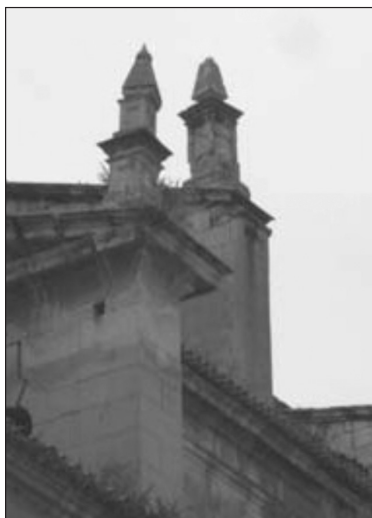
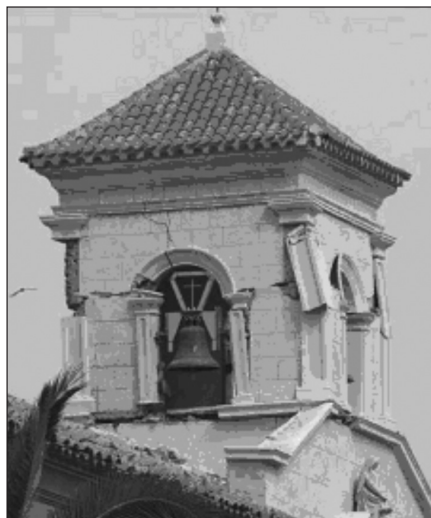
Otro fenómeno que se produce en las torres y en general en todos los puntos elevados de los edificios de fábrica, es el **vuelco de los elementos decorativos de coronación** (almenas, cornisas, adornos de campanarios, pináculos). Consiste en la pérdida del equilibrio producido cuando el empuje del sismo es tan grande que supera el contrarresto del peso propio de estos elementos. Unas veces se han caído (caso de una torre que fue filmada en directo por un equipo de televisión) y otras veces se ha producido el giro o «baile» de estos elementos, como los pináculos de la iglesia de San Patricio.

FIGURAS 12 y 13: A la izquierda, elementos de remate de coronación (pináculos) de la iglesia de San Patricio, que han registrado giros e incluso derrumbes, por pérdida de equilibrio ante la acción horizontal de sismo. A la derecha torre-campanario del convento de las Clarisas, fracturado por las zonas del menor resistencia a cortante de la fábrica.

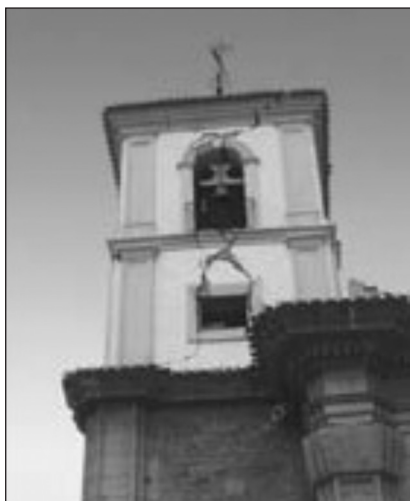
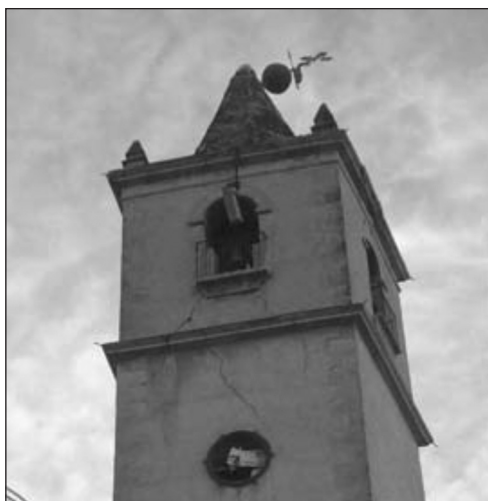
El problema de las **torres** es su esbeltez, es decir, la elevada altura que tienen en relación a su base. Al ser muy rígidas y absorber mucha energía del sismo, son obligadas a descuadrarse y su fábrica es sometida a unos esfuerzos (denominados «de cortante») para los que no fueron calculados. Aquellos puntos más rígidos, como las esquinas (Porche de San Antonio) o debilitados por la existencia de huecos, son los que han fallado (caso de las torres-campanario de casi todas las iglesias, como Santiago, Paso Azul o las Clarisas). *Véanse fotografías.*

FIGURAS 14 y 15: Torre de la iglesia de Santiago y torre de la iglesia del Paso Azul, con daños por esfuerzo cortante en las fábricas, en las zonas más débiles (de huecos).

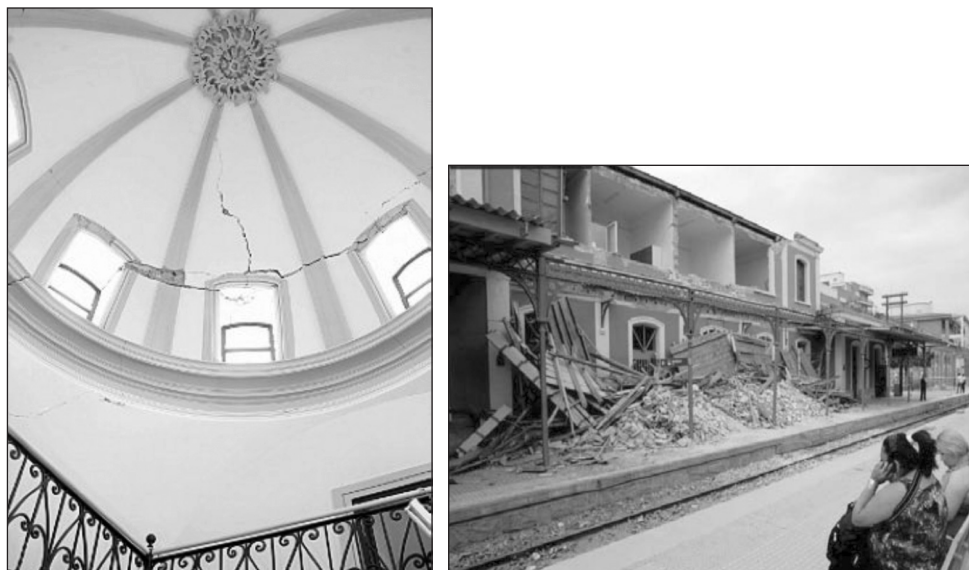
FIGURAS 16 y 17: A la izquierda, cúpula del Conservatorio, fracturada. A la derecha, derrumbe producido en la Estación, en la que el muro de fábrica de ladrillo perdió el equilibrio y cayó sobre la marquesina, rompiendo el entramado de viguetas.

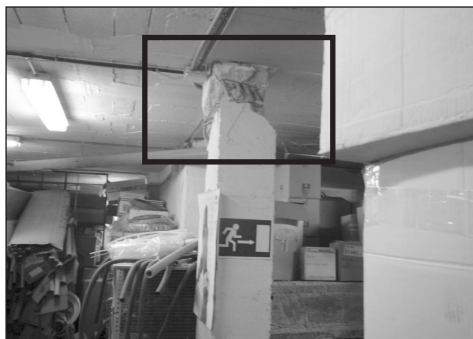
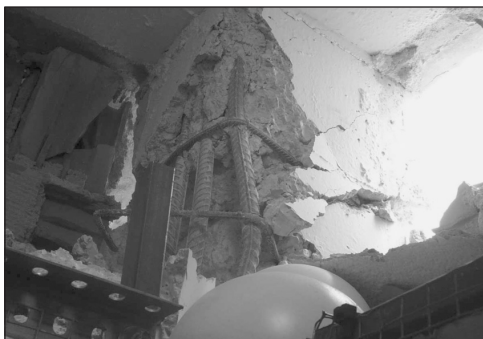
Los daños de las estructuras se han producido en los nudos de las plantas bajas (primer forjado sobre el terreno) y en ellos siempre, independientemente de otros problemas, se han detectado defectos de armado de los pilares (normalmente falta de cercos en las cabezas de los pilares). La actual instrucción (*EHE-08*) ya preveía este fenómeno y obligaba al

FIGURAS 18 y 19: A la izquierda, daños en la estructura: pilar de un sótano, degollado en su cabeza por la acción sísmica. A la derecha, detalle de otro pilar con el mismo efecto, en el que se observó un déficit de cercos.

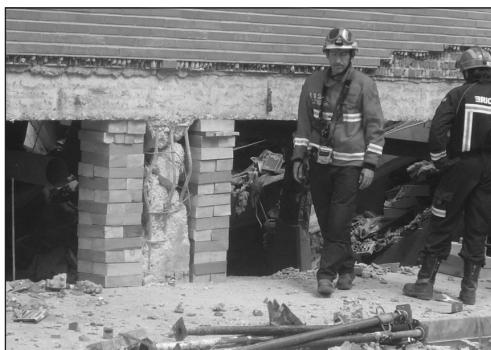
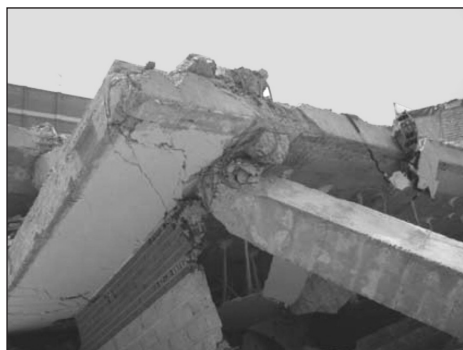
Existen elementos estructurales que han fallado en muchos casos, son los «pilares cortos» o «enanos» (Feriche et al, 2011), que emergen de los muros de sótano hasta el primer forjado. Este tipo de pilar, de poca esbeltez, resulta extremadamente rígido y recibe mucha acción sísmica, que lo cizalla (*véanse fotografías*). Se trata de un elemento fácilmente prescindible, haciendo llegar simplemente el muro de sótano al primer forjado, por lo que el fallo podría calificarse de «absurdo», aunque bien es cierto que no existían experiencias previas reales que constataran tan mal comportamiento sísmico.

FIGURAS 20 y 21: A la izquierda, pilar corto, destruido por el sismo; este tipo de pilares, por su imposibilidad de oscilar, es el que resulta más afectado. A la derecha, rotura por la cabeza de un pilar, del edificio que colapsó completamente.

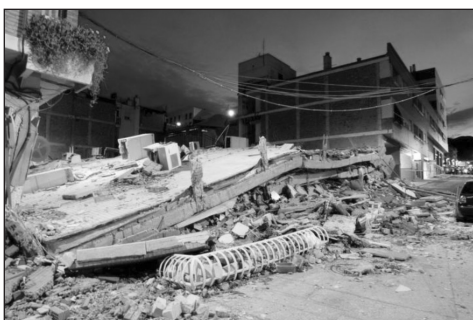
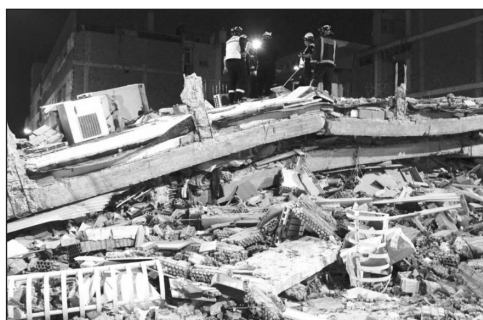
- Se sabe que el derrumbe se produjo al fallar completamente los «pilares cortos» de la planta baja, perdiendo el equilibrio el bloque completo del edificio que, al chocar contra el suelo de la calle, rompió los pilares de todas las plantas por la base y por la cabeza, apilándose los forjados como muestran las fotografías.

FIGURAS 22 y 23: Imágenes del edificio de la calle Infante Juan Manuel, nº 5, único edificio colapsado en su estructura, con el clásico apilado de forjados, que nunca hasta ahora se había visto en España. Muchas de las imágenes de televisión de los daños del terremoto, pertenecían al mismo edificio.

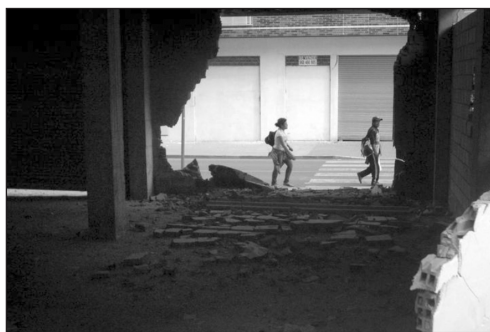
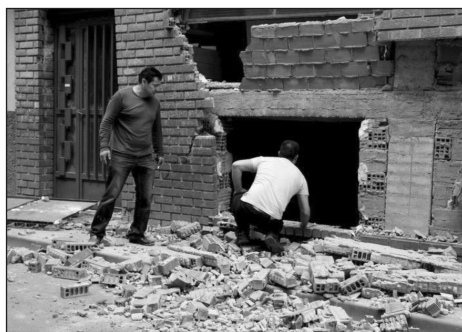
Se ha constatado que la mayor parte de los daños materiales del terremoto no se han producido en las estructuras resistentes, sino en otros elementos constructivos (secundarios) que se apoyan en esas estructuras, tales como cerramientos de ladrillo de fachada, antepechos de ladrillo de cubiertas y balcones, falsos techos de escayola, carteles de locales comerciales, cierres de aluminio y cristal de terrazas, etc. A la fracturación y fisuración generalizadas de cerramientos y tabiques ha contribuido en gran medida su constitución a base de ladrillo. El ladrillo, en cualquiera de sus formatos y sistemas de construcción, produce elementos (paredes) de gran rigidez que, al no poder deformarse como sí lo hace la estructura de hormigón, se rompen, manifestando fracturas y fisuras, especialmente en la planta más rígida (la baja); por ello, locales comerciales y portales han sido los más afectados y son los daños que más se han visto en las imágenes distribuidas. Los elementos con tabiques modulares (tipo Pladur©) han sido mucho menos alterados por este fenómeno, por contar con una estructura interior resistente, de acero.

FIGURAS 24 y 25: Obsérvese en las plantas bajas el daño generalizado de los cerramientos, mientras las estructuras de los edificios permanecieron en pie.

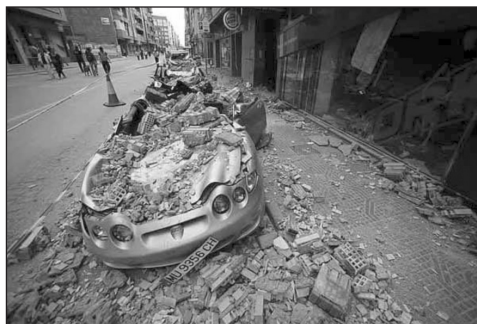
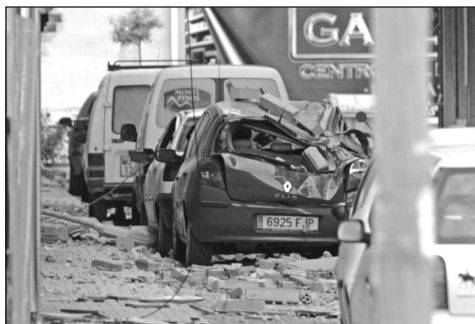
En casos extremos, se produjo el desplome y derrumbe hacia la calle de los cerramientos, muy especialmente de antepechos (o petos) de terrazas, balcones, etc, por pérdida de equilibrio por su base de apoyo en la estructura. En España, en los últimos 50 años, se ha generalizado el cerramiento de ladrillo, apoyado sólo parcialmente en el borde de la estructura (de ordinario 2/3 del ancho del ladrillo), lo cual resulta adecuado para la acción vertical (el peso), pero muy peligroso en caso de terremoto, como se ha constatado en Lorca, pues este apoyo es insuficiente ante el empuje horizontal causado por el sismo que le hace perder el equilibrio y caer hacia la calle, originando cuantiosos daños materiales y personales, muertos.

FIGURAS 26 y 27: Daños producidos en las aceras por el derrumbe generalizado de los antepechos de ladrillo de las cubiertas y de los balcones. Por este fenómeno se produjeron la mayor parte de las muertes, al caer los escombros sobre personas que salieron a la vía pública asustadas tras el primer terremoto.

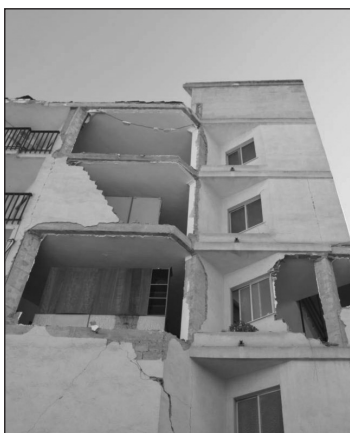
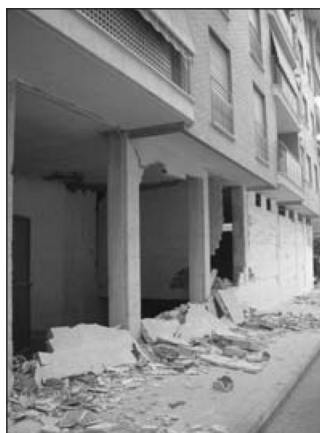
FIGURAS 28 y 29: A la izquierda, un ejemplo de edificio con cerramiento de ladrillo, sólo parcialmente apoyado en el borde del forjado. La estructura ha permanecido en pie cumpliendo las exigencias de la norma sísmica, pero los cerramientos se han derrumbado produciendo enormes daños materiales y riesgo de daños personales. A la derecha, un edificio en el que tanto estructura como cerramientos convencionales se comportaron correctamente, y lo que se derrumbó fue el «cerramiento provisional» con el que se tabicó los locales comerciales para su venta.

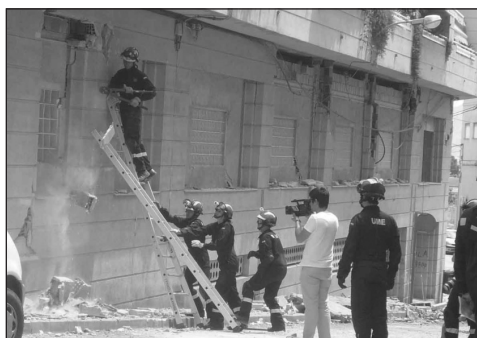
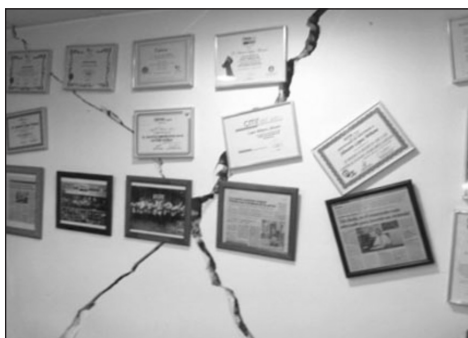
FIGURAS 30 y 31: A la izquierda, daños en los cerramientos, especialmente en las plantas bajas. A la derecha, grietas en aspa, en las tabiquerías interiores de ladrillo.

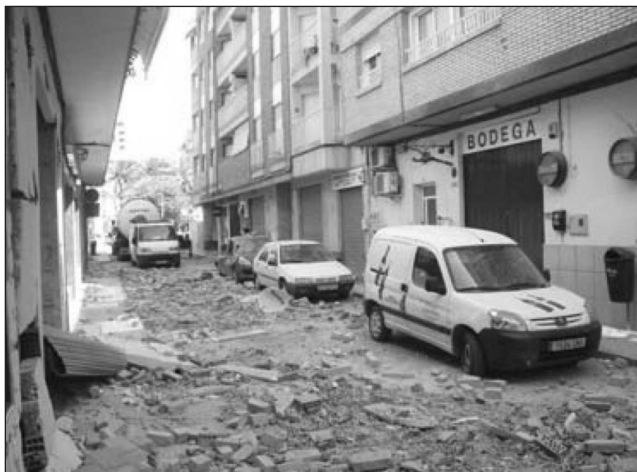
A las 16:47 horas, cuando se produjo el sismo principal, las calles estaban llenas de personas. El hecho de que muchas de las calles de Lorca sean demasiado estrechas en relación a la altura excesiva de edificios de 4 a 6 plantas, hizo que los fragmentos de cerramientos de los edificios, que perdieron el equilibrio y cayeron a la calle, se distribuyeran por toda la vía pública, atrapando a las personas, que encontraron la muerte por los fragmentos de cascotes lanzados como proyectiles.

FIGURA 32: Fotografía de la calle Galicia, en la que se produjeron varios de los fallecidos. Obsérvese cómo quedó la calle con los fragmentos de cerramientos caídos de los edificios.
