Propuesta de reutilización del antiguo Parque de Bomberos de Alicante

Grado en Arquitectura Técnica

Trabajo Fin de Grado

Septiembre 2015

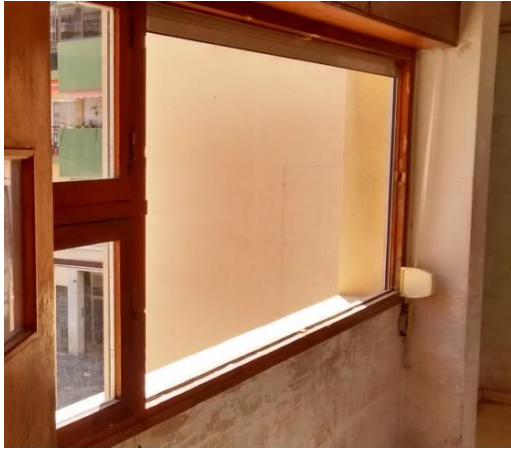
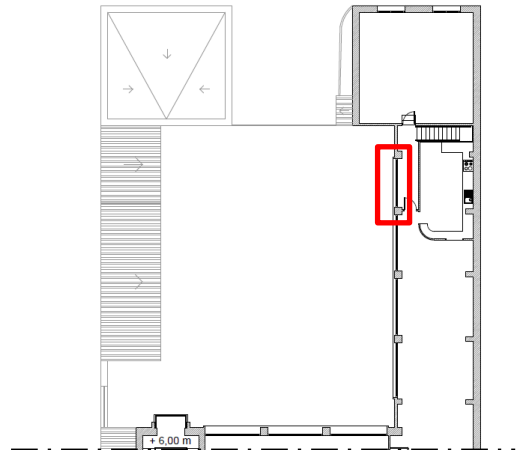
Resulta necesario hacer una mención en este apartado de la ausencia de una de las ventanas de la primera planta (Fig. 27). Este hecho, a pesar de no haber sido incluido como patología, debe solucionarse cuanto antes ya que deja el edificio al descubierto ante cualquier inclemencia meteorológica, acelerando el creciente proceso de deterioro del todo el edificio.

Figura 27. Inexistencia de ventana en hueco de primera planta
 Imagen izquierda: Fotografía del hueco. Fuente: Autor. Imagen derecha: Ubicación en el plano de la primera planta del edificio. Fuente: Elaboración propia.

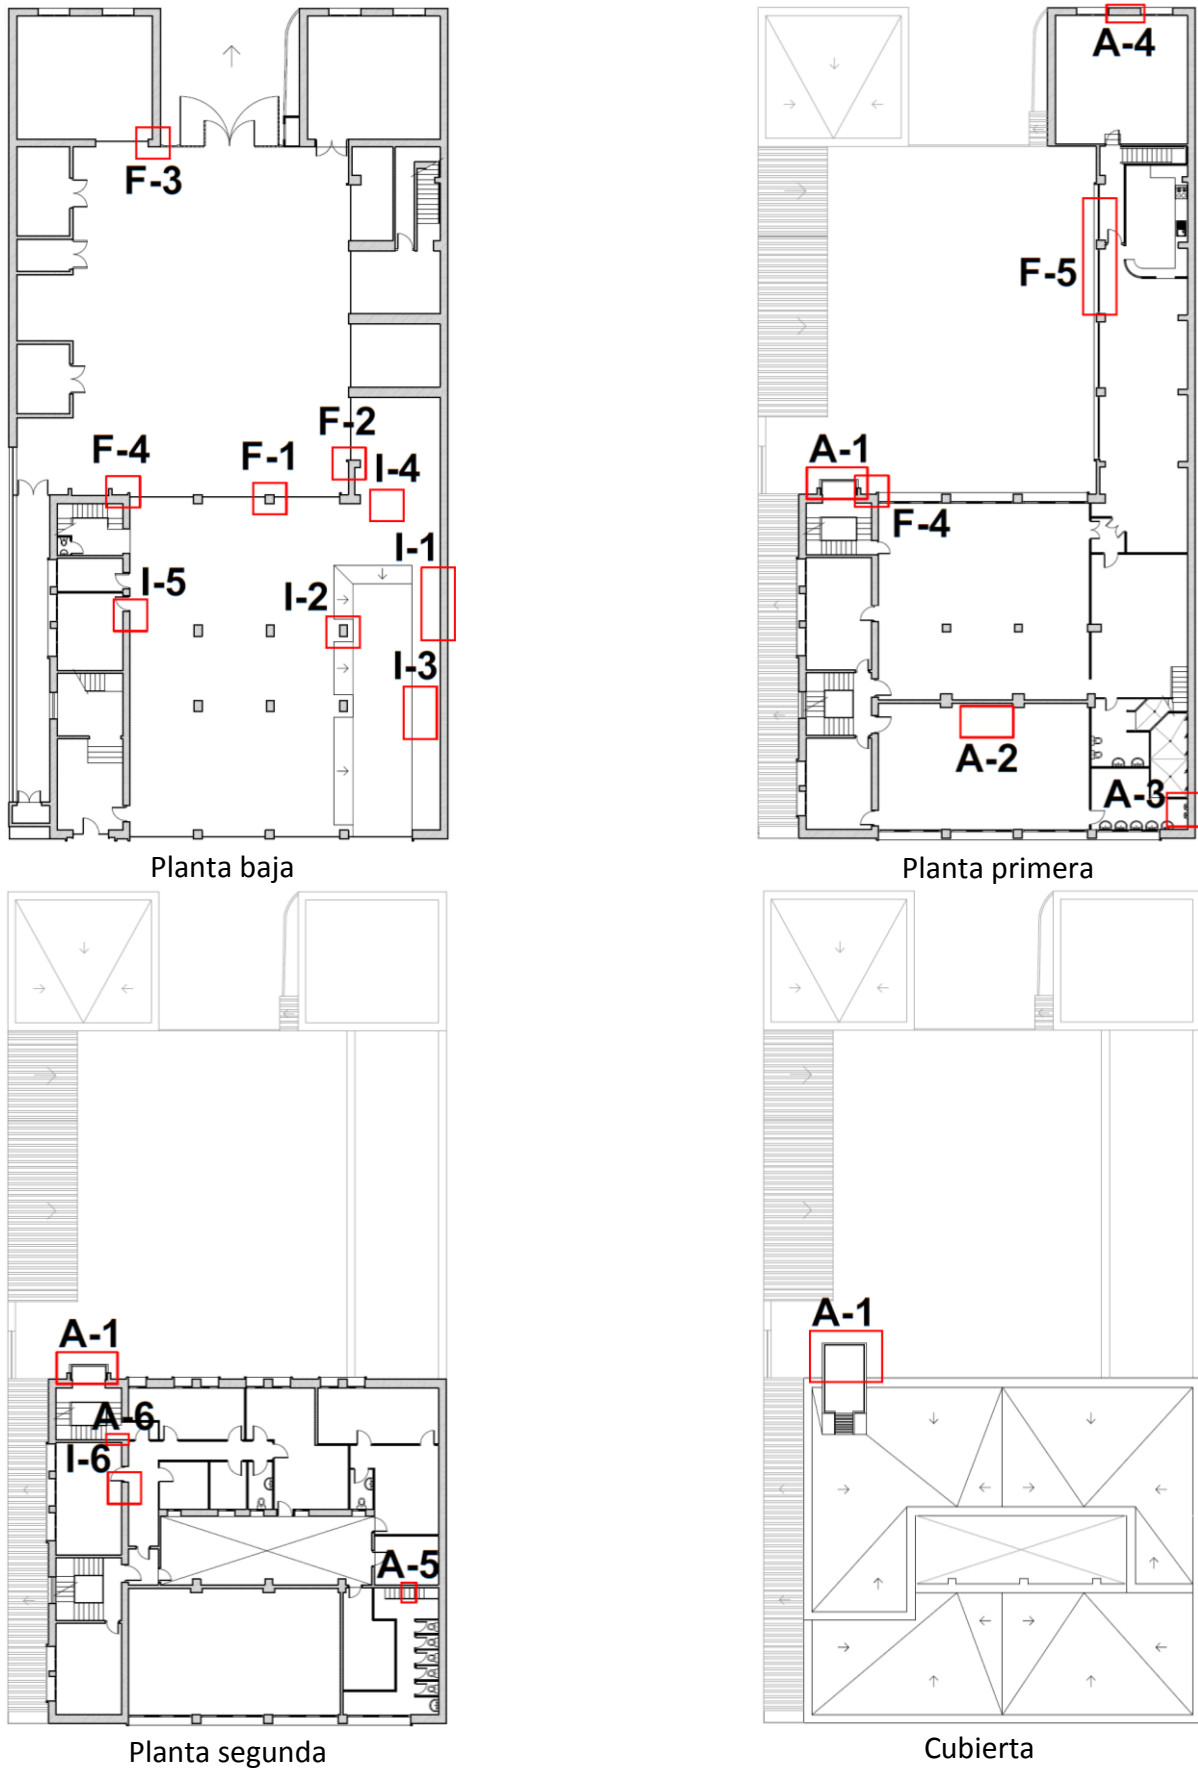
Figura 29. Ubicación de las patologías existentes en el edificio
Fuente: Elaboración propia.

A continuación (Fig. 29), se muestran las distintas plantas del edificio con la localización de todos los daños mediante su referencia. La totalidad de las fichas patológicas se encuentran recogidas en el Anexo 2 del presente proyecto.

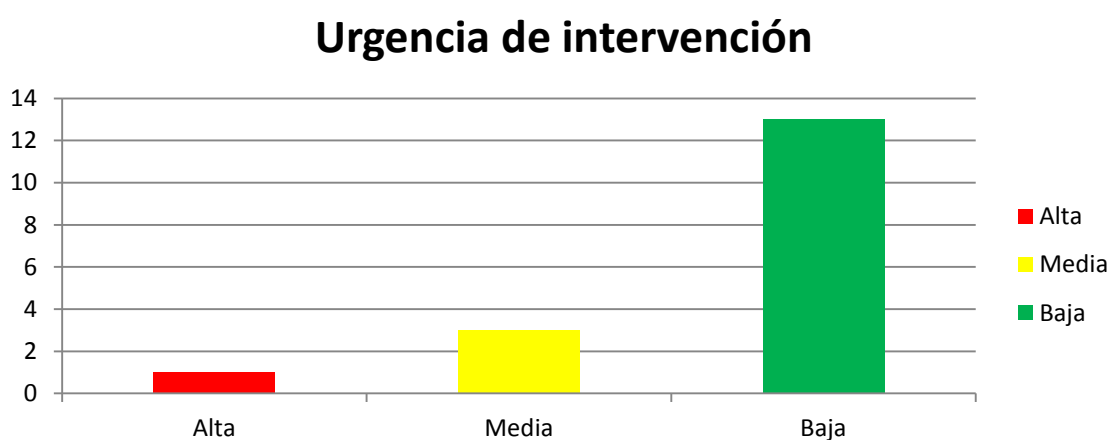
Figura 41. Urgencia de intervención en las patologías encontradas
Fuente: Elaboración propia.

Por otra parte, si el Ayuntamiento decide mantener el uso actual sería necesario ejecutar una serie de actuaciones de rehabilitación en el inmueble, ya que presenta un grado de deterioro que hace inviable su utilización a largo plazo. De las 17 patologías encontradas en sus instalaciones, hay una de ellas que requiere una intervención inmediata puesto que afecta a un pilar estructural y puede poner en riesgo la estabilidad del edificio (daño expuesto en la Ficha 01 del Anexo 2).

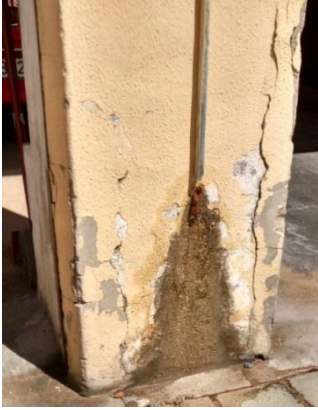
Ficha 01	Deterioro de pilar estructural	Referencia:	F-1
Situación de la lesión:	Elemento:		
Pilar divisorio de las dos puertas de garaje de la fachada posterior.	Pilar estructural.		
Fotografía:	Clasificación:

Elemento estructural:		
	SI	NO	
	Peligro de estabilidad:		
	BAJO	MEDIO	ALTO
	Urgencia de intervención:		
BAJA	MEDIA	ALTA	
Descripción de la lesión:	Propuesta de intervención:		
Existencia de grietas, presencia de agua y desprendimiento del revestimiento en uno de los pilares situados en la fachada posterior del edificio.	Separación del extremo del desagüe de la zona afectada, revisión y reparación del pilar.		
Causas:	Descripción del método de actuación:		
Colocación del desagüe del equipo de refrigeración en la zona afectada, lo que provoca la presencia de agua en el pilar.	Picado del pavimento y la zona del pilar afectados, accediendo al interior de éste para comprobar el estado de su armadura. Colocación de una armadura colaborante en caso de necesitarlo y posterior hormigonado del pilar y aplicación de monocapa con la misma tonalidad que el existente.

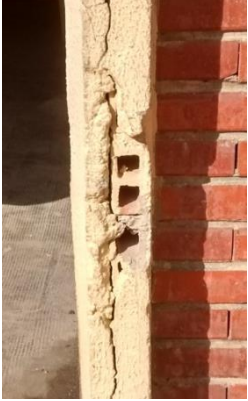
Ficha 02	Grieta en marco de pórtico	Referencia:	F-2	
Situación de la lesión:		Elemento:		
Pórtico de acceso a uno de los garajes.		Marco decorativo.		
Fotografía:		Clasificación:

Elemento estructural:		
		SI	NO	
		Peligro de estabilidad:		
		BAJO	MEDIO	ALTO
Urgencia de intervención:				
BAJA	MEDIA	ALTA		
Descripción de la lesión:		Propuesta de intervención:		
Presencia de una fisura en la parte posterior de uno de los pórticos de acceso al garaje, con desprendimiento de parte del monocapa existente.		Picado y reparación de la fisura.		
Causas:		Descripción del método de actuación:		
Asentamiento del marco del pórtico.		Limpieza del monocapa existente y posterior enlucido de mortero de cemento con una tonalidad similar a la actual. En caso de considerarse necesario, aplicación de vendas de cosido para evitar futuras fisuras.		
Situación en el plano: Alzado lateral (Sección A-A')

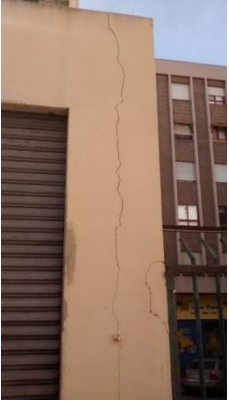
Ficha 03	Grieta en fachada de almacén	Referencia:	F-3
Situación de la lesión: Fachada del almacén situado en la parte posterior, entre la puerta de acceso al Parque y la puerta de entrada al mismo.		Elemento: Pórtico de acceso.	
Fotografía:

Clasificación: Elemento estructural: SI NO Peligro de estabilidad: BAJO MEDIO ALTO Urgencia de intervención: BAJA MEDIA ALTA	
Descripción de la lesión: Presencia de dos fisuras en la fachada del pórtico de acceso a uno de los almacenes, una de ellas de forma vertical en toda la fachada y la otra en uno de los puntos de anclaje de la puerta de entrada al Parque.		Propuesta de intervención: Picado y reparación de la fisura.	
Causas: La fisura vertical puede deberse a un asentamiento del pórtico. La aparición de la otra se debe al anclaje de la puerta en ese punto.		Descripción del método de actuación: Limpieza del monocapa existente y posterior enlucido de mortero de cemento con una tonalidad similar a la actual, aplicando vendas de cosido para evitar futuras fisuras.

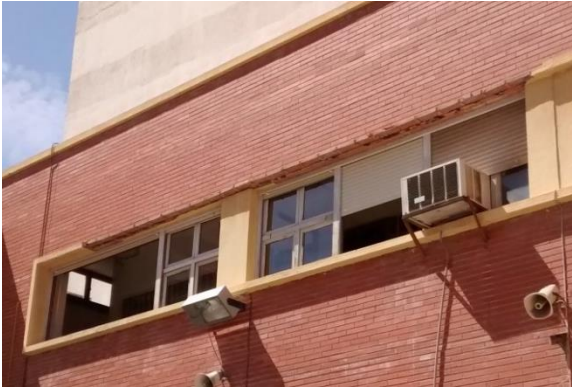
Elemento estructural:		
		SI	NO	
		Peligro de estabilidad:		
		BAJO	MEDIO	ALTO
		Urgencia de intervención:		
		BAJA	MEDIA	ALTA
Descripción de la lesión:		Propuesta de intervención:		
Deterioro del dintel ornamental situado en las ventanas existentes en la zona de cocina de la primera planta.		Limpieza y reparación del dintel existente.		
Causas:		Descripción del método de actuación:		
Mala adhesión entre el recubrimiento y el dintel, además de un mal mantenimiento y antigüedad del edificio.		Revisión de la primera línea del caravista existente y comprobación del estado del dintel tras la falta de recubrimiento. En caso de encontrarse en buen estado, aplicación de pintura anticorrosiva y reparación del ornamento mediante mortero monocapa con una tonalidad similar a la actual.

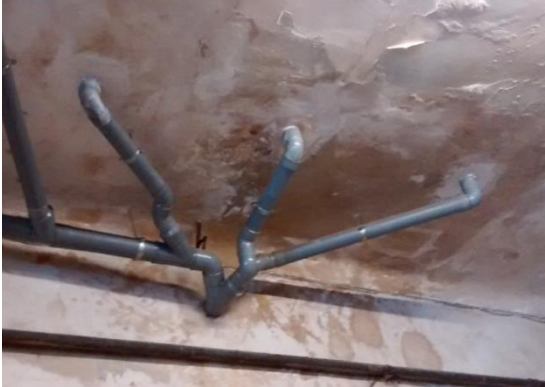
Ficha 08	Humedades en el techo del garaje	Referencia:	I-3				
Situación de la lesión:		Elemento:					
Zona de garaje situado en planta baja.		Techo.					
Fotografía:		Clasificación:

<table border="1"> <tr> <td data-bbox="778 768 986 813">BAJA</td> <td data-bbox="986 768 1193 813">MEDIA</td> <td data-bbox="1193 768 1375 813">ALTA</td> </tr> <tr> <td data-bbox="778 813 986 857"></td> <td data-bbox="986 813 1193 857" style="background-color: yellow;"></td> <td data-bbox="1193 813 1375 857"></td> </tr> </table>		BAJA	MEDIA	ALTA			
BAJA	MEDIA	ALTA					
Descripción de la lesión:		Propuesta de intervención:					
Existencia de manchas de humedad en una zona de paso de tuberías del techo situado en la zona de garaje.		Reparación de la fuga en caso de seguir existiendo y eliminación de las manchas de humedad.					
Causas:		Descripción del método de actuación:					
Presencia de agua en el área afectada durante un tiempo prolongado, posiblemente debido a una fuga en una de las tuberías presentes en la zona.		Comprobación de la presencia de agua en la actualidad. Picado de todo el perímetro afectado y reparación de la posible fuga en caso de que haya y eliminación de las zonas húmedas para la posterior aplicación de dos capas de pintura de la misma tonalidad que la existente en el resto del techo garaje.

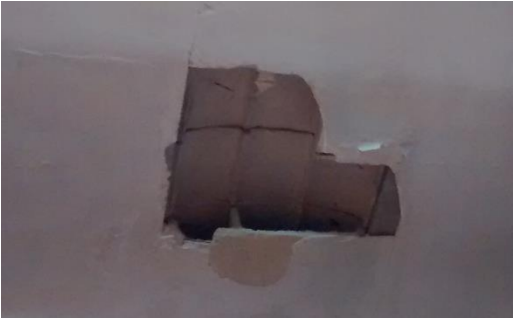
Ficha 09	Rotura del falso techo del garaje	Referencia:	I-4		
Situación de la lesión:		Elemento:			
Techo de la planta baja en la zona de garaje.		Falso techo.			
Fotografía:		Clasificación:

Elemento estructural:			
		SI	NO		
		Peligro de estabilidad:			
		BAJO	MEDIO	ALTO	
Urgencia de intervención:					
BAJA	MEDIA	ALTA			
Descripción de la lesión:		Propuesta de intervención:			
Rotura del falso techo situado en la zona destinada a garaje con una dimensión aproximada de 50x60 cm.		Reparación de la superficie dañada realizando una superficie continua.			
Causas:		Descripción del método de actuación:			
La rotura se sitúa en la zona de aparcamiento del vehículo de mayores dimensiones por lo que la lesión puede deberse a un impacto con algún elemento de éste.		Colocación de una placa de escayola con las dimensiones de la rotura, anclada al techo mediante fibras vegetales mezcladas con mortero de yeso. Posterior utilización de masilla para la obtención de un falso techo continuo y aplicación de pintura plástica con el fin de obtener una tonalidad igualada en toda la zona.
