ESTUDO DIAGNÓSTICO DA IGREJA DE SANTAS JUSTA Y RUFINA EM ORIHUELA. RACHADURAS E FISSURES NA CAPELA DA COMUNHÃO

ÁREA : 3. MANUTENÇÃO E RESTAURAÇÃO

ESTUDIO DIAGNÓSTICO DE LA IGLESIA DE SANTAS JUSTA Y RUFINA EM ORIHUELA. GRIETAS Y FISURAS EN LA CAPILLA DE LA COMUNIÓN

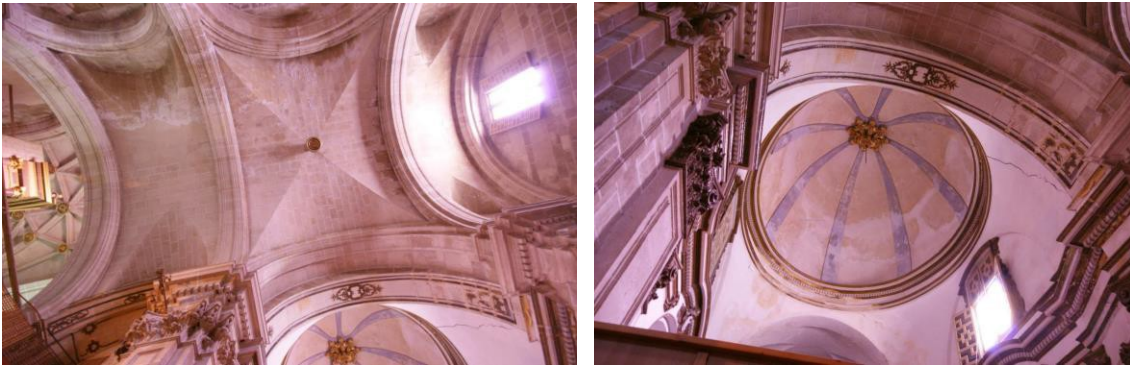
Figura 1: Vista cenital estado actual de la cúpula (izquierda) y del tramo abovedado (derecha).

Debemos recordar que en la Figura 1 derecha existe una decoloración generalizada por manchas de humedad y desconchados con pérdida de revestimiento, tanto en los arcos en relieve de color azul como en el resto de la superficie de la cúpula. Es destacable que la mayor concentración por filtración de agua en la cúpula ovalada se da en la zona del arranque de ésta y a partir de la mitad de su sección, llegándose a juntar ambas cuando la acumulación es mayor.

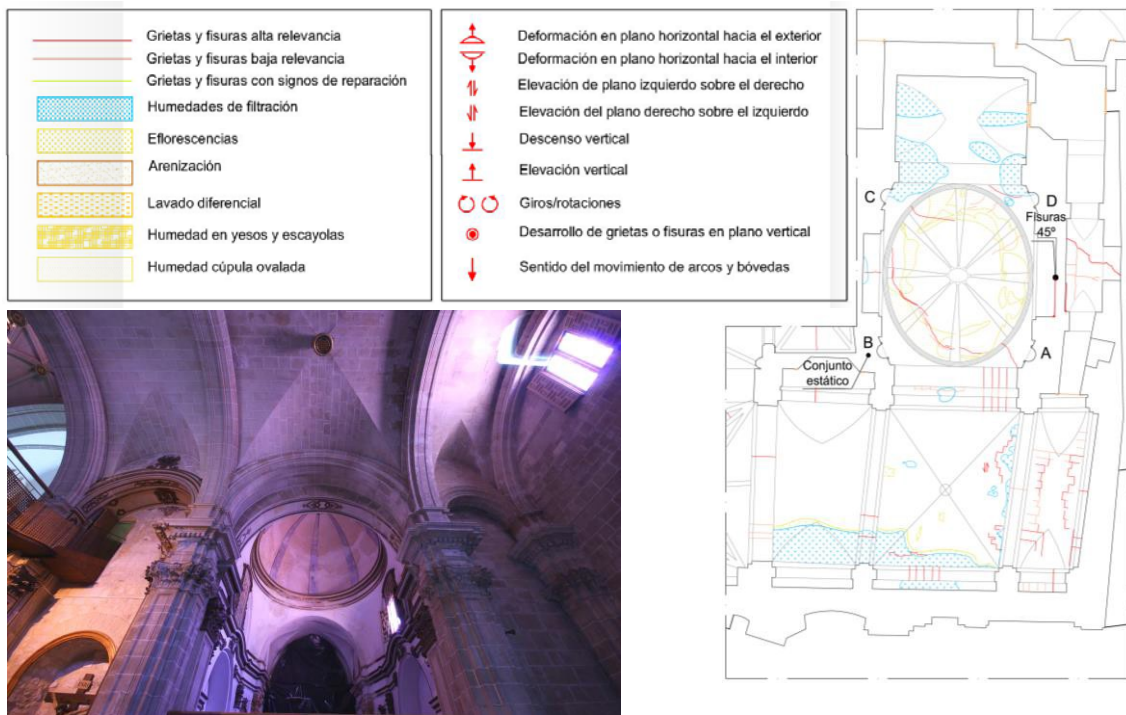
Figura 2: Planta cenital de la Capilla de la Comunión. Grafiado Estudio Diagnóstico.

En un primer momento, en la Figura 2, se ha analizado y delimitado el área de dos grandes grietas con desarrollo simétrico de la cúpula ovalada, dado que ambas parten desde un punto a cota 0. Con todo, si centramos la atención en las grietas de la cúpula que cubre la capilla, se puede observar que se inician en el tambor de ésta y se desarrollan siguiendo la curvatura de la elipse, básicamente, hasta encontrarse en el punto medio de unos de los “falsos arcos azulados”.

Resulta evidente que, observando la pechina que nace en la pilastra “A” de la Figura 2, se podría entender que la grieta que afecta a la cúpula se origina en ese punto, dado que tanto su progresión ascendente desde el encuentro de la pechina con el arco toral (punto más débil debido a la diferencia de materiales) como el aumento de espesor que va sufriendo a medida que nos alejamos del arranque de este, nos indican que existe un movimiento de giro, cuyo eje es la propia pilastra.

Sin embargo, se puede comprobar cómo esta grieta no nace realmente desde la pechina, si no que parte directamente desde la parte inferior de la pilastra. Asimismo, se sitúa otra grieta en la clave de uno de los arcos formeros laterales del muro que está en contacto con las capillas de la nave central.

Tras el análisis de los esfuerzos que han provocado las grietas existentes en la Figura 2 se puede observar que existen tensiones perpendiculares a las grietas, dado que están desviadas unos grados respecto a los ejes de la cúpula, posiblemente por el asentamiento del terreno en la zona más exterior del conjunto. También, cabe mencionar respecto a dicha Figura, que el asentamiento se produce de manera oblicua originando un giro de la estructura entre los propios elementos del arco, en sentido horario, en la zona establecida como conjunto estático “B”. No obstante, aunque estos movimientos no son muy marcados ni comprometen la estabilidad de la estructura sí que dan lugar a que aparezcan fisuras entre el mortero de rejuntado y, entre las dovelas de los arcos de medio punto que dan acceso a la zona que cubre la bóveda de cañón más próxima al muro exterior de la nave.

Gracias a la información recogida en el artículo de Roberto Tomas [7] sobre el fenómeno de la subsidencia en la ciudad de Orihuela y el estudio centrado en el entorno de Santas Justa y Rufina, se ha podido comprobar mediante la superposición de las plantas de dicho estudio con las de representación de lesiones, que éstas tienen una relación directa en cuanto a localización y son directamente proporcionales.

Además, estas comprobaciones sobre estudios científicos coinciden con la lógica constructiva planteada tras el minucioso estudio de las grietas y fisuras realizado, pudiendo concluir que la subsidencia es la causa principal de los problemas estructurales que presenta la zona.

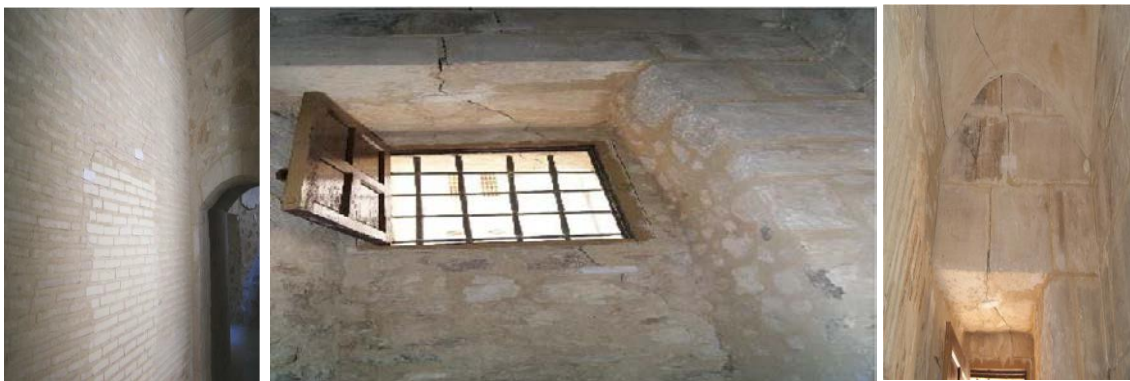
Figura 3: Grietas y fisuras en pasillo que conecta la Sacristía y la Capilla de la Comunión.

También, es destacable que en el pasillo que conecta la Sacristía y la Capilla de la Comunión se visualicen bastantes grietas y fisuras como podemos ver en la Figura 3, claramente debidas a los movimientos de descenso del terreno en ese punto.

Es más, las grietas de la Figura 3 son de espesor considerable y su sentido coincide con el de la mayoría de fisuras existentes en toda la Capilla de la Comunión. De hecho, se desplazan tanto a través de los muros como por las bóvedas que cubren los tres cuerpos alineados del pasillo. Actualmente, la inclinación de 45° de las grietas y fisuras tanto en superficies verticales como horizontales nos dan la información de cómo se produce el movimiento de estos elementos.

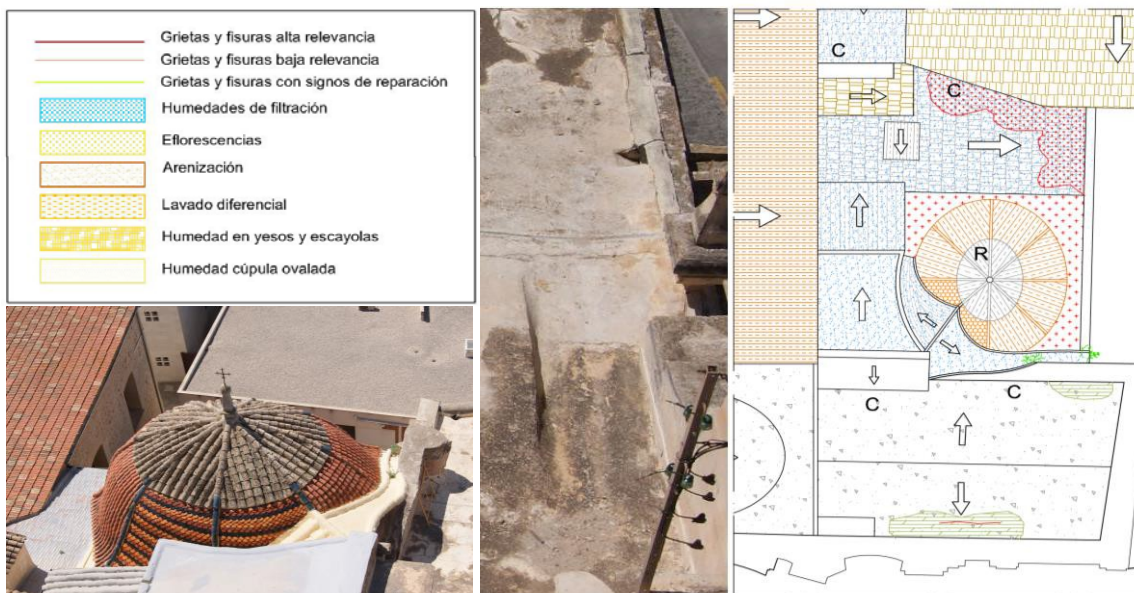
Figura 4: Planta de cubierta-fotos de la Capilla de la Comunión. Grafiado Estudio Diagnóstico.

La heterogeneidad de construcciones y ampliaciones que ha ido sufriendo la iglesia a lo largo de su historia ha dado como resultado un conjunto de cubiertas que se han ido generándose apoyándose y vertiendo aguas unas sobre otras como podemos ver en la Figura 4. Consecuentemente, las humedades existentes en la cúpula de la Capilla de la Comunión son fruto de las filtraciones del agua de lluvia justo en el cambio de tipología de las tejas.

Como podemos ver en las fotos de la Figura 4, la cúpula está cubierta en su tercio superior por tejas curvas (que reflejan un avanzado estado de antigüedad) resaltando respecto de las inferiores (de tono rojizo y con aparente mejor estado de conservación). También, podemos observar la existencia de dos tramos rematados con teja plana cerámica (coloreada a modo de escamas). Precisamente en este cambio de tipología de tejas es donde se da el inicio de las humedades de la cúpula. Debemos aclarar que no se aprecian roturas de elementos o grietas claras por donde se pudiese producir la entrada de agua. Como hipótesis planteamos que las humedades interiores se han producido por una entrada de agua constante previo a la sustitución superior del remate de la cubierta de la cúpula, porque actualmente no hay signos de humedad remanente o activa en el interior de las fábricas de piedra o relleno de riñones.

Asimismo, se ha localizado otros puntos conflictivos en la cubierta de la cúpula. Por ello, existe un primer punto entre los elementos del muro que sobresalen de la propia cubierta y la cúpula, dado que ha sido necesario ser tratado creemos con una pintura al clorocaucho o similar como vemos en la Figura 4. No obstante, no consideramos que ésta patología esté correctamente resuelta, dado que es un posible punto de entrada actual de agua por las humedades interiores existentes.

Por otro lado, localizamos el segundo punto conflictivo entre el alero de la Capilla de la Comunión y el alero de la Sacristía, dado que como vemos en la Figura 4 este último está levantado unos centímetros por encima del primero, existiendo una fracción del muro que recibe las aguas que son evacuadas por la pendiente de la capilla.

Es decir, recibe el agua por la localización de ese muro situado justo encima de la sala trasera adyacente a la cúpula ovalada de la iglesia. También, situamos un tercer punto conflictivo en la nave transversal a la cúpula, precisamente en el vano central próximo a la fachada que podemos ver en la Figura 4, puesto que ese podría ser el punto de entrada del agua de la cubierta hacia el interior de la nave por las superficies con eflorescencias y líquenes y, a su vez, es coincidente con la zona afectada de la bóveda de crucería. Además, debemos incidir en que a escasos centímetros aparece un poste metálico de luz que está empotrado directamente a la parte superior de la bóveda, lo que podría provocar problemas de roturas y filtraciones en ese punto.
