# ESTUDIO DIAGNOSTICO DE LOS MATERIALES PÉTREOS DE LAS FACHADAS DEL AYUNTAMIENTO DE ELX

El presente trabajo expone los resultados obtenidos en el análisis de los materiales pétreos utilizados en la construcción del ayuntamiento de Elx (Spain) y las propuestas de intervención realizadas para evitar el deterioro de sus fachadas.

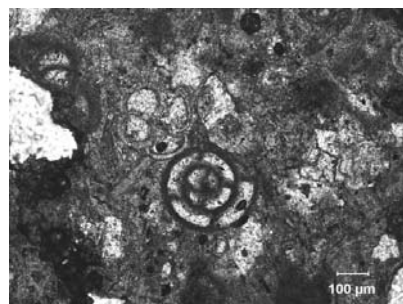
En microscopio petrográfico (Figura 2) el pétreo muestra poca cohesión debido en parte al material argilomicaceo, tipo glauconita que presenta. Además tiene poco cemento que une los fósiles ya que es principalmente matriz micrítica

Figura 2: Aspecto de la matriz y los fósiles en lámina delgada.

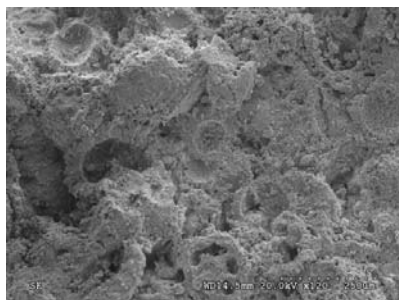
Para las observaciones con el MEB se ha empleado un aparato Jeol JSM-840 de la Universidad de Alicante, en modo de electrones secundarios y han dado los siguientes resultados: La superficie de la roca presenta indicios de pérdida de granos. Cuando se hace un análisis químico global de la superficie se observa Ti, y puede ser debido a algún tratamiento de pátina o pintura, de la que podrían conservarse restos en las zonas más planas de las fotografías. En una muestra se observa una sección de briozoo muy bien conservada, también se ve la cementación (cristales relativamente pequeños de calcita idiomorfa), que no ocluye totalmente la porosidad. Hay abundantes restos de foraminíferos (Figuras. 3 y 4).

Figura 3: Observación al M.E.B. pérdida de granos.

Una vez reparadas todas las piezas de sillería se debe proceder a la consolidación de aquellas que presenten arenización superficial, empleando para ello etilsilicatos con catalizador hidrolítico en disolución de etanol, con adición de polvo mineral en casos de gran oquedad.

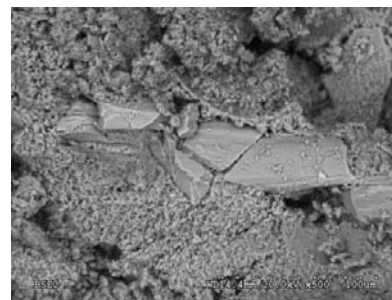
Figura 4: Aspecto de los fósiles.
