**X Congreso Latinoamericano de Patología y XII Congreso de Calidad en la Construcción.  
CONPAT 2009. Valparaíso-Chile.  
29 de Septiembre al 2 de Octubre**

**ESTUDIO DIAGNÓSTICO DE LA IGLESIA DEL SAGRADO CORAZÓN  
DE JESÚS EN ELCHE  
DIAGNOSTIC STUDY OF THE CHURCH OF THE SACRED HEART OF  
JESUS IN ELCHE**

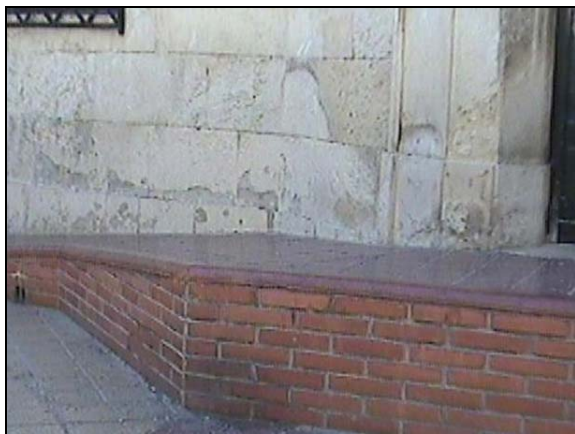
En las Figuras 3 y 4, se puede ver como en la parte inferior del muro existe una zona fría que indica la existencia de una importante humedad por capilaridad. (Termografía realizada por D. Joaquín A. López Davó, Arquitecto Técnico, Universidad de Alicante).

Figura 3. Zócalo de la fachada Noroeste.

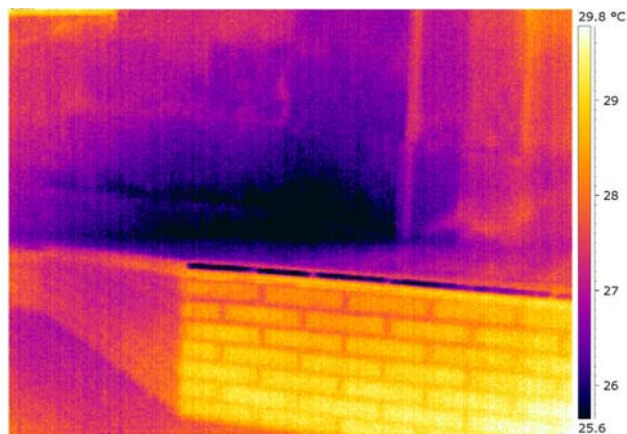
Figura 4. Termografía del zócalo, fachada NE.

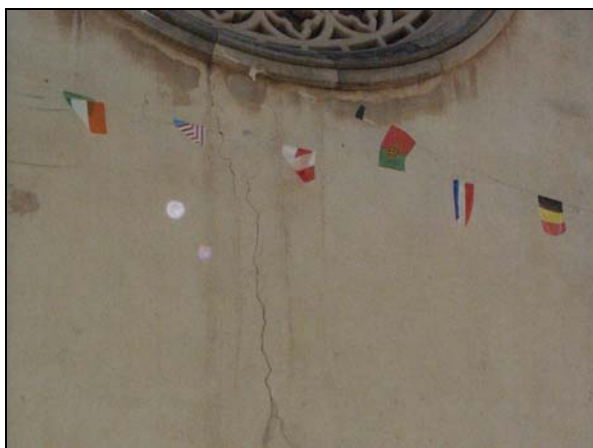
Figura 5. Fisura vertical pasantes en los rosetones.

Existen fisuras verticales en el tambor de la cúpula y en los rosetones de las fachadas Norte, Este y Oeste (Figura 5), como consecuencia de la inexistencia de un zunchado perimetral a la altura del arranque de la cúpula (Spairani et al., 2009).

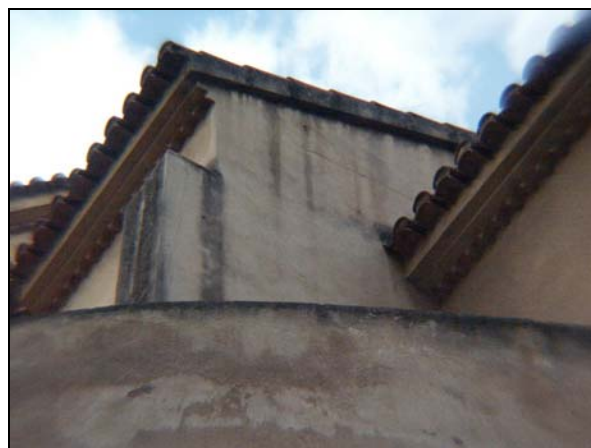
Figura 6. Fisura horizontal por empujes en la cubierta plana.

También existen grietas horizontales no coplanares en los paramentos verticales, correspondiendo con el encuentro de las cubiertas planas y el antepecho, debidas a los empujes de los elementos horizontales del pavimento de la terraza (Figura 6).

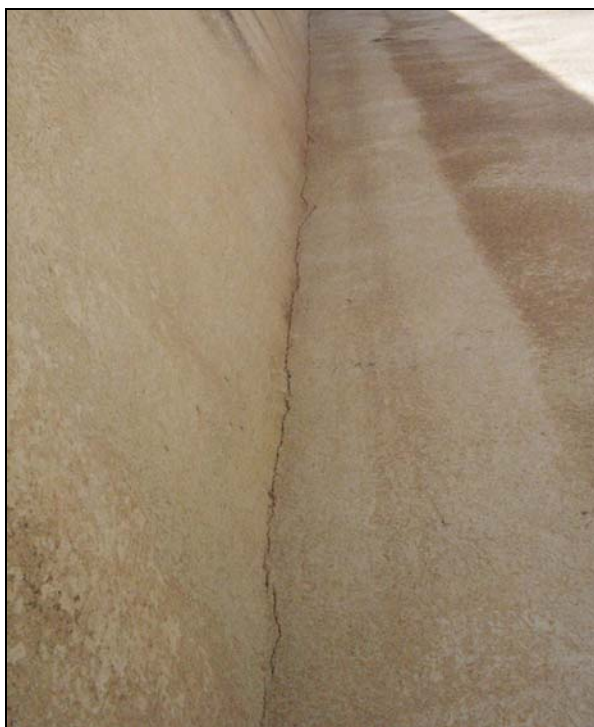
Otras grietas verticales se localizan en los encuentros entre la torre-campanario y los cuerpos anexos a ella, como consecuencia del empleo de diferentes materiales y la no realización de una traba adecuada (Figura 7).

Figura 7. Fisura vertical por la diferencia de materiales.

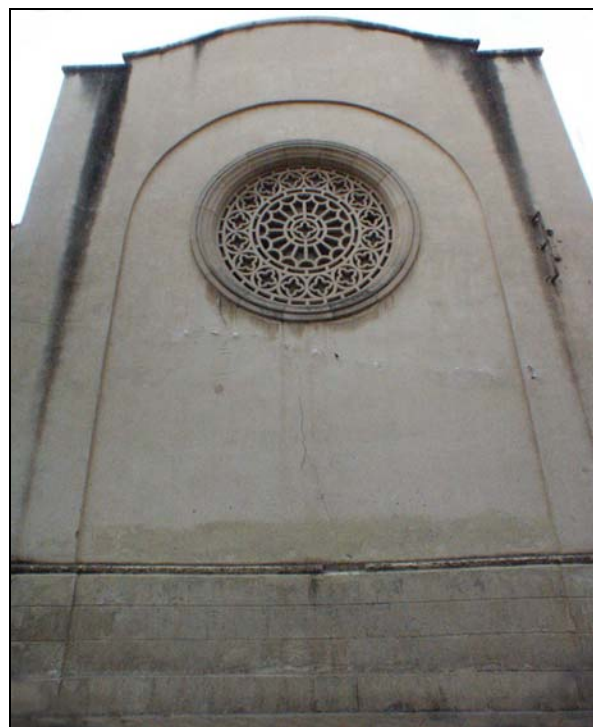
Figura 8. Fachada posterior (Norte) con lesiones por humedad.

Las lesiones causadas por la humedad aparecen en zonas tanto interiores como exteriores debidas a una ascensión capilar, observándose manchas en el zócalo hasta 1,70 m. del suelo (Figura 8). También existen humedades por filtración en los encuentros entre la formación de pendientes y los antepechos, como consecuencia de la obturación en los desagües de las cubiertas planas. Además, se encuentran humedades accidentales a causa de la rotura de bajantes pluviales ocultas en el interior de los cerramientos.
