6th International Conference on Mechanical
Models in Structural Engineering

Forensic analysis taken after the collapse of a historical bell.

This paper describes the analysis performed after the collapse of the historical *EL JAUME* Bell in the Cathedral of Valencia's Micalet Bell Tower in Spain (Fig.1). When the bells were being rung during the celebration on Christmas Day 2014, a sudden collapse took place fortunately without any casualties.

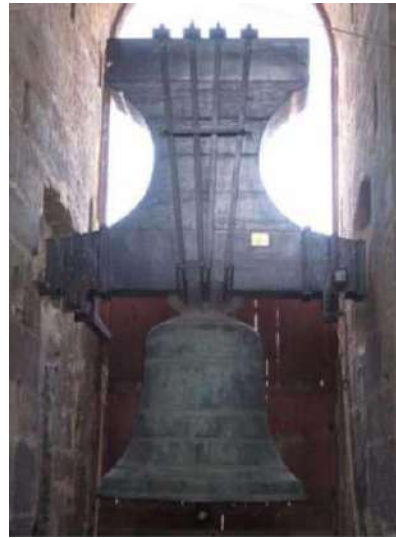
(b)

Figura 1. (a)- Campanario El Micalet. (b)- Campana El Jaume.

El día 25 de diciembre de 2014, la campana llamada *El Jaume* (Figura 1.b) colapsó durante el toque manual durante la celebración del día de Navidad. La campana cayó desde una altura de cuatro metros al suelo de la sala de campanas, afortunadamente sin causar ningún herido. El peso aproximado de esta campana, incluyendo el contrapeso, herrajes, bronce y badajo es de 28.5 kN. Desde la fecha de su restauración en 1992 hasta el día de su colapso en 2014, la campana participó aproximadamente en 30 toques anuales. Cada toque tenía una duración de unos 15 minutos y la velocidad de volteo de esta campana se encuentra en torno a 35 rpm [11]. Esto hace un total, aproximadamente, de 346500 ciclos.

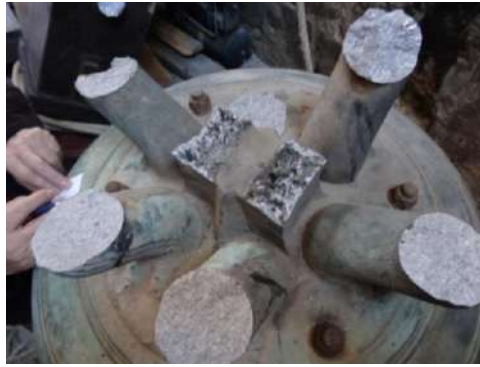
(a)

- Las asas de la campana (elemento de unión entre la campana y el contrapeso) estaban completamente cortadas (Figura 2.a).
- El eje de giro, en su apoyo izquierdo, estaba completamente fracturado (Figura 2.b).
- El rodamiento del eje derecho se encontraba partido (Figura 2.c).

Figura 2. (a)-Rotura de las asas de la campana. (b)- Rotura del eje en su apoyo izquierdo. (c)- Rotura del rodamiento del eje derecho.

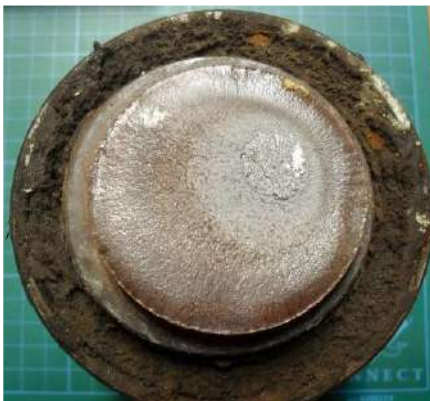
(b)

Se observa que la rotura del eje en su apoyo izquierdo se ha producido justo en la sección de transición de barra de sección cuadrada a sección circular. Un dato de especial importancia es que la transición entre sección cuadrada y sección circular no presenta ningún radio de acuerdo, lo que inicialmente implica una sección de concentración de tensiones. La inspección visual de la sección de rotura (Figura

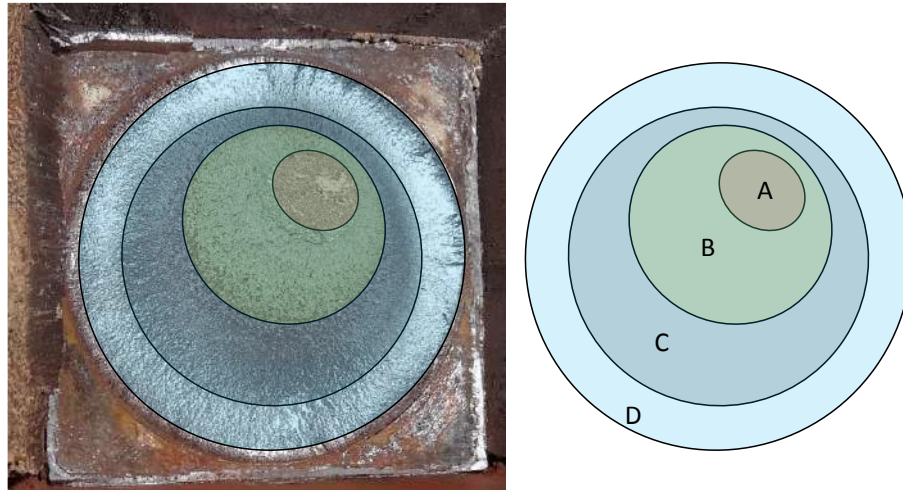
Figura 3. Sección transversal de la rotura del eje e identificación de zonas.

La zona A es una zona de gran rugosidad y de color brillante. Se trata de la última sección resistente cuando se produjo el colapso, por lo que la rotura de esa porción de sección se produjo de forma dúctil una vez ya plastificada. La zona B presenta menor rugosidad que la zona A y está generada por las variaciones cíclicas de tensiones de tracción y compresión por la flexión rotativa del eje. La zona C presenta un color rojizo derivado de la oxidación del acero, lo que indica que esta zona ya llevaba un cierto tiempo abierta. Finalmente, la zona D apenas presenta rugosidad debido a la fricción entre los dos extremos de una grieta, que han provocado su pulido. En esta zona es donde se inicia y propaga la rotura del eje. Este esquema de rotura es identificable al correspondiente a un eje trabajando cíclicamente a esfuerzos de tracción-compresión derivados de flexión positiva-negativa sometido a bajos esfuerzos –las revoluciones de la campana son relativamente bajas comparadas con las velocidades de trabajo de un eje de una máquina industrial- pero con concentraciones de esfuerzos severas.

A partir de lo observado, se deduce por tanto que el colapso se ha producido de la siguiente forma:

- Rotura del eje izquierdo durante el volteo de la campana, justo en la sección de transición. Todo parece indicar que la rotura ha sido debida a un fallo por fatiga del eje.
- Al producirse la rotura del eje, la campana gira con respecto al anclaje derecho.
- Este giro produce la rotura del rodamiento derecho.
- El conjunto formado por la campana y el contrapeso impactan contra el suelo produciéndose la rotura frágil de las asas.

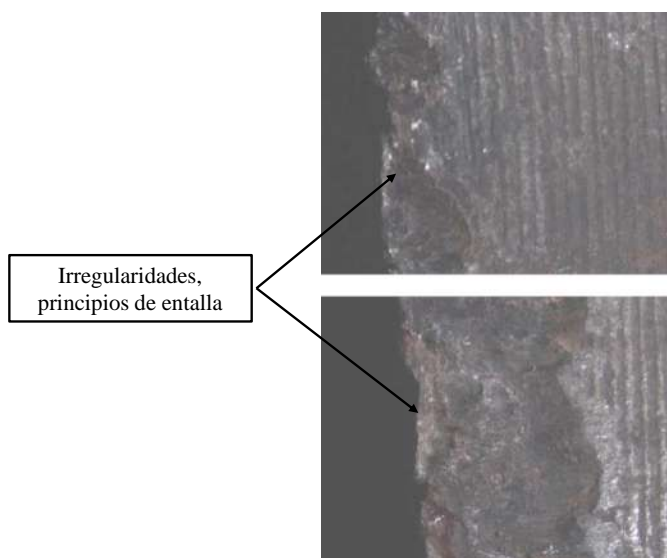
Finalmente, las imágenes obtenidas del análisis fractográfico (Figura 4) mediante lupa esteoscópica muestra unas irregularidades superficiales presentes a lo largo de toda la periferia del eje en la sección de rotura. Estas irregularidades o principios de entalla pueden haber sido provocadas por impacto, seguramente provocadas con la herramienta utilizada para la inserción del eje metálico en el contrapeso. Estas irregularidades producidas en la sección de rotura han podido suponer el inicio de la propagación de las grietas asociadas a fatiga.

Figura 4. Irregularidades a lo largo del perímetro de la sección circular de rotura.

Otro aspecto observado que también tuvo gran importancia en la iniciación de estas grietas fue la presencia de inicios de entallas perimetrales en el eje. Estas irregularidades fueron provocadas, presumiblemente, por impacto de la herramienta utilizada para la inserción y fijación del eje en el contrapeso de madera.

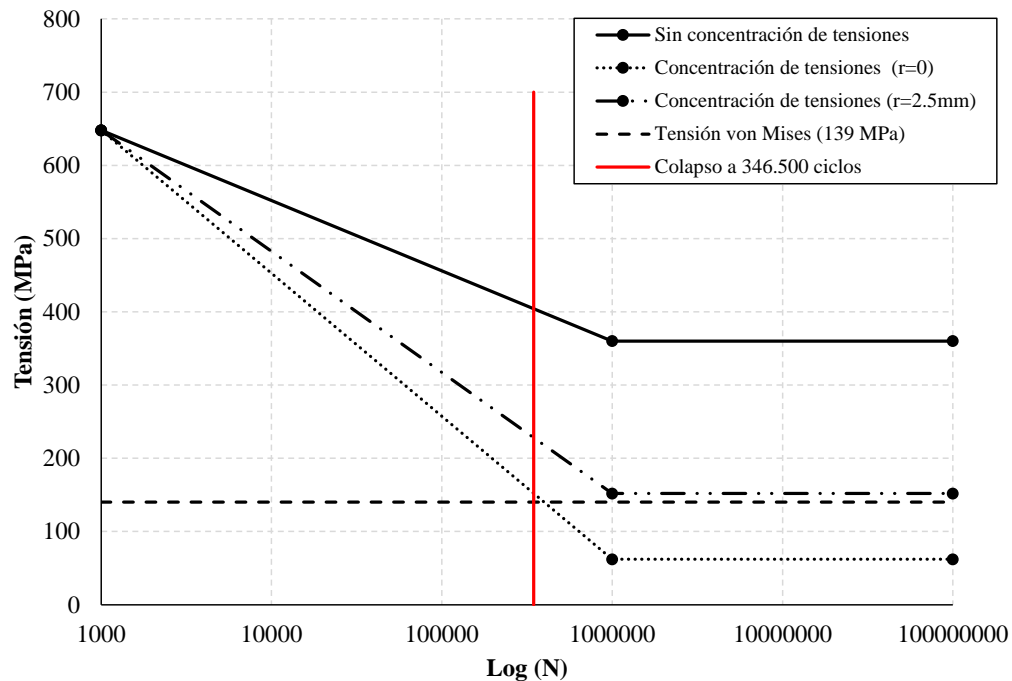
Figura 7. Curvas SN para el eje de rotura considerando diferentes coeficientes de concentración de tensiones K_f .

A la vista de los resultados, la rotura del eje como consecuencia del daño acumulado por fatiga ya estaba prevista en su curva de vida. La situación más desfavorable de rotura se habría producido a partir de los 355000 ciclos (cruce de la carrera de tensión de von Mises de 139 MPa con la curva SN para $r=0$), considerando un radio de transición de 0, es decir, una unión a 90° . De hecho, con la inspección visual se ha comprobado que el radio de transición es inexistente ya que ésta se produce en ángulo recto.

En el caso de no existir una transición entre secciones del eje, podría concluirse que nunca se habría producido la rotura del eje ya que no existiría el efecto de concentración de tensiones (Figura 7). Tal y como se ha indicado en la Figura 6, a partir de un radio de 30 mm prácticamente desaparece el efecto concentración de tensiones, aunque podría concluirse que la rotura no se habría producido adoptando radios de transición mínimos en torno a 2.5 mm (Figura 7).

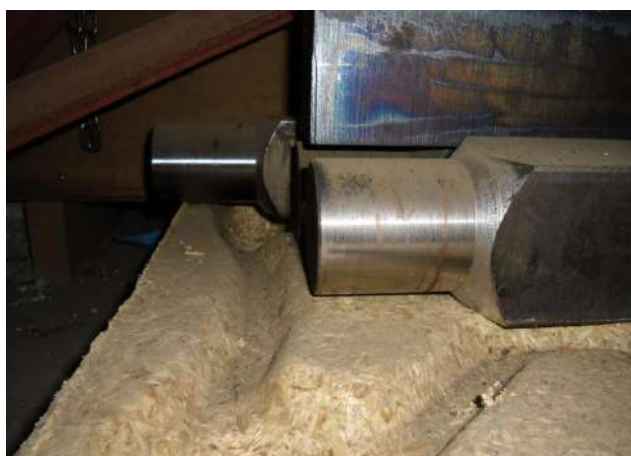
Figura 8. *Transición suave entre sección cuadrada y sección circular.*

Concretamente, en la campana El Jaume se aumentaron las dimensiones de los ejes metálicos para garantizar la vida remanente a fatiga. El nuevo eje metálico de la campana *El Jaume* es de 90×90 mm en la sección cuadrada y 80 mm de diámetro en la sección circular. Además se llevó a cabo una transición suave entre las secciones cuadradas y circulares del eje (Figura 8). Esta transición se ha conseguido mediante mecanización del eje. Con este mecanizado, el efecto de concentración de tensiones es muy reducido y no supone un aspecto crítico sobre la vida remanente a fatiga. Esto, unido al aumento de las dimensiones del eje, hace que el eje de la campana esté preparado para resistir las sollicitaciones generadas por el volteo de la campana.
