Estudio de los elementos no estructurales y su comportamiento frente al sismo en edificio catalogado BIC: Colegio Santo Domingo en Orihuela

Trabajo Fin de Grado

Autor:
Kevin Cortés Delgado

Junio 2023

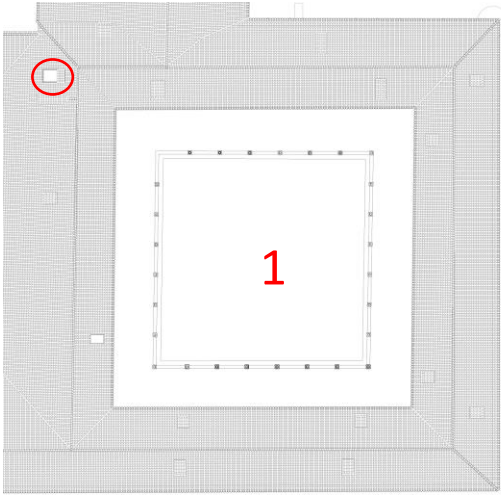
DESCRIPCIÓN		LOCALIZACIÓN	
<p>Tubería metálica de ventilación con sombrero giratorio, posiblemente de acero inoxidable. Sobresale por lo menos un metro del plano de la cubierta. Relativamente ligero, dúctil y de gran esbeltez en relación con su diámetro.</p>		<p>La tubería se localiza en la cubierta de la zona 1, al extremo noroeste, en la zona marcada, sobre alguna plataforma construida.</p>	
COMPORTAMIENTO SÍSMICO		NIVEL DE RIESGO	
<p>La ductilidad posibilita su capacidad de resistir esfuerzos horizontales, absorbiéndolos ligeramente, pero su gran esbeltez hace que probablemente se genere un momento que haga ceder al elemento y finalmente vuelque.</p> <p>Si cae, probablemente lo haría sobre el patio de la zona 2 (debido a la pendiente) y en el peor de los casos, cerca del área de recreo infantil de la zona 5.</p>		<p>MEDIO</p> <p>El peligro principal es la caída directa sobre personas, o de manera muy extraña, sobre alguna ventana, rompiéndola y generando fragmentos peligrosos. Si cayese sobre el patio de la zona 2, lo podría hacer sobre alguien, ya que, en caso de pánico, es una posible área de refugio, al estar abierto, cercano a los pasillos y alejado mínimamente del edificio.</p> <p>Pese a que está ubicado en cubierta, se considera de riesgo medio al no ubicarse sobre una zona de tránsito principal.</p>

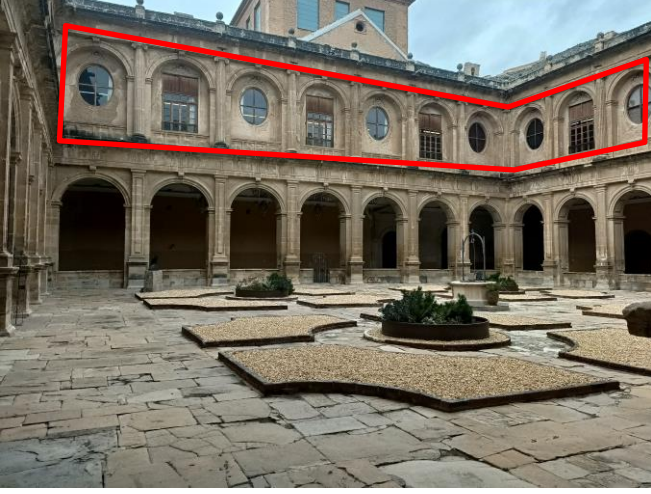
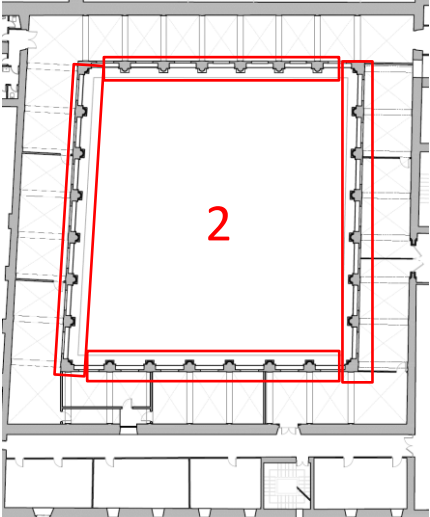
<p style="text-align: center;">DESCRIPCIÓN</p> <p>Ventanas de vidrio no modificado, con carpinterías de madera rectangulares y circulares en la fachada.</p>	<p style="text-align: center;">LOCALIZACIÓN</p> <p>Se ubican a lo largo del perímetro de toda la fachada interior de la zona 2, en el Claustro del Colegio, a la altura de la planta primera, en el área marcada.</p>	
<p style="text-align: center;">COMPORTAMIENTO SÍSMICO</p> <p>Las carpinterías y los vidrios serían sensibles principalmente a vibraciones y al aplastamiento. Si los movimientos sísmicos llegaran a generar deformaciones en la fachada, las fuerzas podrían viajar hasta los puntos débiles como los huecos de ventana, pudiendo llegar a romper el vidrio y caer sobre el suelo de la zona 2.</p>	<p style="text-align: center;">NIVEL DE RIESGO ALTO</p> <p>Son muchas las ventanas que hay en esta zona, son elementos altamente cortantes y muy peligrosos al caer, generando fragmentos que saltarían en cualquier dirección. Si bien esta zona no es una de tránsito principal, es posible que se busque como refugio en caso de pánico, al ser un espacio abierto y de más fácil acceso que la salida principal para personas cercanas al patio, en ese caso sería altamente peligroso.</p> <p>Debido al gran número de ventanas y que se encuentran en todo el perímetro de la zona, se considera de riesgo alto.</p>

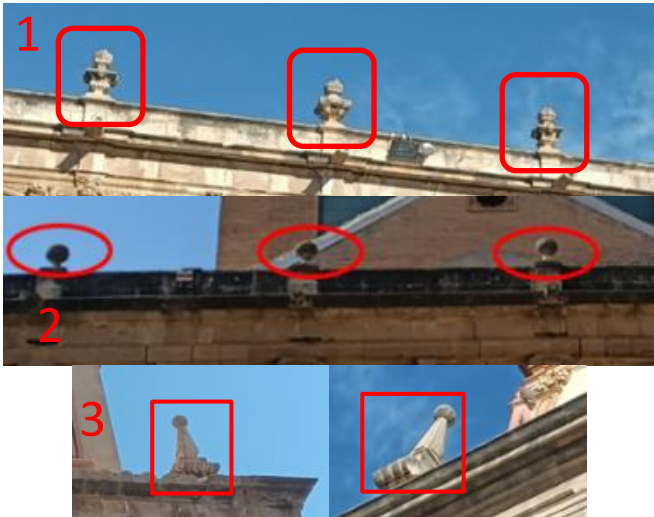
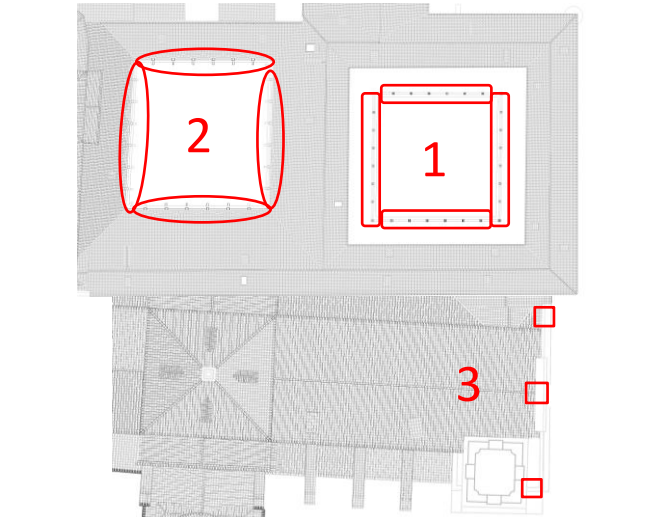
<p style="text-align: center;">DESCRIPCIÓN</p> <p>Pináculos de piedra en antepechos de cubierta, estos ENE originalmente estaban "anclados" con algún mortero. Actualmente esta unión se encuentra deteriorada en algunos de estos elementos, por lo que su intervención es urgente. El material es probablemente una roca sedimentaria, concretamente piedra caliza.</p>	<p style="text-align: center;">LOCALIZACIÓN</p> <p>Estos elementos se han podido observar en las zonas 1, 2 y 3, en los perímetros de la cubierta, en los antepechos. Se ubican específicamente en las zonas marcadas.</p>	
<p style="text-align: center;">COMPORTAMIENTO SÍSMICO</p> <p>Son elementos de masa considerablemente alta y su ubicación en altura aumenta su peligrosidad. Los de la zona 1 y 2 no son esbeltos, pero el área de su base es inferior a la parte superior, haciéndolos inestables. Los de la zona 3 son esbeltos. Un empuje horizontal podría generar un momento de fuerza que supere el límite de rotura del material y, si es en dirección perpendicular a sus fachadas, caerían directamente al suelo o sobre las personas. A esto se le añade su unión deteriorada, que aumenta las probabilidades de caída.</p>	<p style="text-align: center;">NIVEL DE RIESGO</p> <p style="text-align: right;">ALTO</p> <p>Son especialmente peligrosos los pináculos de la zona 3, que caerían directamente sobre una zona de tránsito, siendo ésta la calle que enfrenta la fachada sur. Los de las zonas 1 y 2 caerían sobre los patios en todas las direcciones, que podrían ser zonas de refugio al ser espacios abiertos y de fácil acceso.</p> <p>Se consideran de riesgo alto por caer directamente por zonas de tránsito (zona 3) y por su gran cantidad, que rodean todo el perímetro de los claustros (zona 1 y 2).</p>

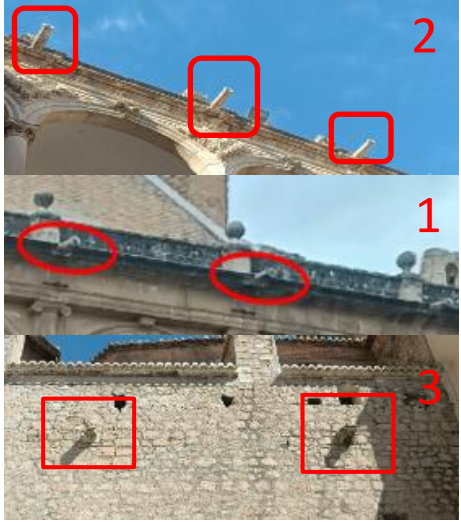
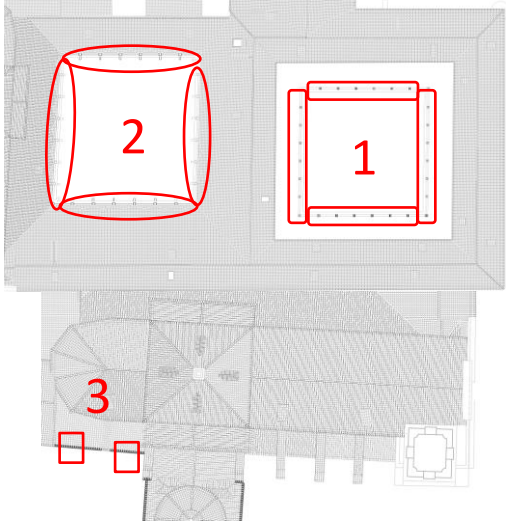
DESCRIPCIÓN	LOCALIZACIÓN	
<p>Gárgolas de piedra natural destinadas a evacuar el agua que se extienden aproximadamente 30-40 cm hacia el exterior. Se observan manchas abundantes en las gárgolas de la de zona 1 y, en menor medida los de la zona 3. El material es probablemente una roca sedimentaria, concretamente piedra caliza.</p>	<p>Se han podido localizar en tres zonas diferentes, en las zonas 1 y 2 se encuentran adjuntas a las cornisas al nivel de la cubierta y en de la zona 3, se encuentran al extremo noroeste, en la fachada poniente. Se ubican específicamente en las áreas marcadas.</p>	
COMPORTAMIENTO SÍSMICO	NIVEL DE RIESGO	ALTO
<p>Son elementos volados, pequeños, pero de masa considerable. En caso de encontrarse deteriorada la unión de este elemento con la fachada o la cornisa, cualquier movimiento o empuje haría que estos cayesen directamente sobre el suelo.</p>	<p>Son elementos en altura y pequeños, pero pesados, que pueden caer directamente sobre las personas. Las de la zona 1 podrían ser las más vulnerables por el deterioro que provoca la acidificación de las plantas menores, finalmente disminuyendo su resistencia. En términos de localización, las zonas 1 y 2 serían las más peligrosas porque caerían al patio de los claustros, que podrían ser un lugar de refugio al ser espacios abiertos, también rodea todo el perímetro de los patios, por lo que aumentan las probabilidades de caer sobre las personas. El nivel 3 se encuentra abierto al público y es el menos peligroso. Por estas razones se consideran ENE de riesgo alto.</p>

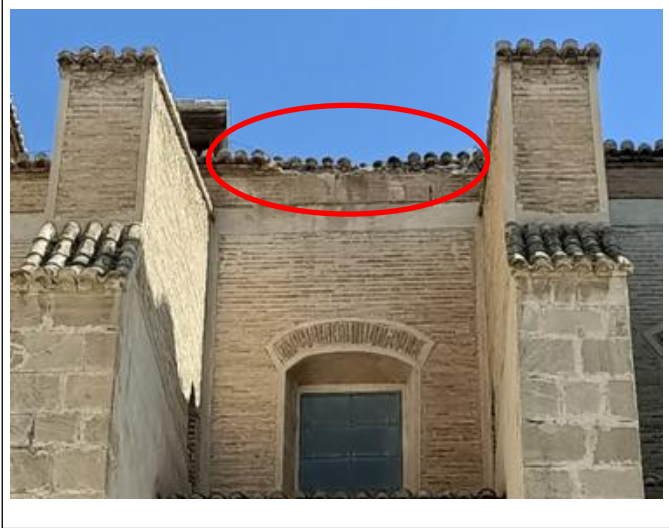
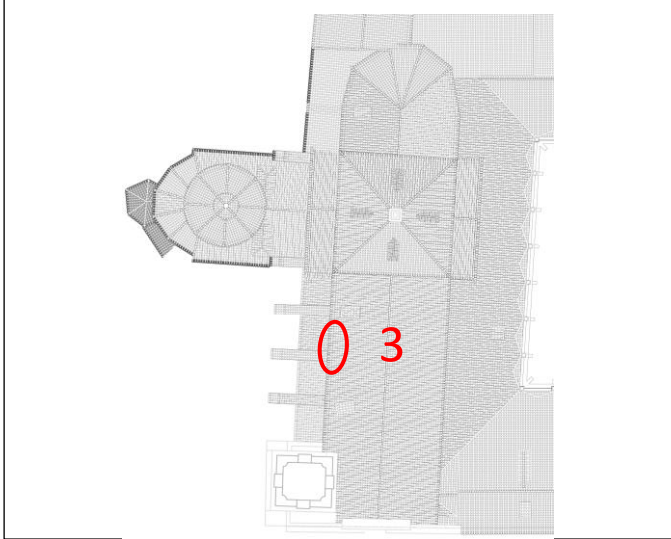
<p style="text-align: center;">DESCRIPCIÓN</p> <p>Tejas cerámicas en cubierta del Colegio BIC. Se observa el desprendimiento de parte del cerramiento junto con partes de teja, este suceso ha ocurrido durante el año 2023.</p>	<p style="text-align: center;">LOCALIZACIÓN</p> <p>Las tejas rotas se ubican en la cubierta, en el alero de la fachada poniente, al lado izquierdo del contrafuerte intermedio, específicamente en el área marcada de la zona 3.</p>
<p style="text-align: center;">COMPORTAMIENTO SÍSMICO</p> <p>Los terremotos pueden generar movimientos en el edificio haciendo que el mortero que agarra las tejas se desprenda de este, de manera que en ese momento o en el futuro las tejas caigan porque no están sujetas por nada.</p> <p>Es conocido que específicamente en la zona de la torre de la fachada poniente, ha habido asientos diferenciales por problemas de cimentación, ya que el debajo del terreno existen escorrentías subterráneas, esto además de otros problemas por humedades, acrecientan el peligro de esta área en caso de sismo.</p>	<p style="text-align: center;">NIVEL DE RIESGO ALTO</p> <p>Son especialmente peligrosas las tejas de los aleros, ya que muchas suelen ubicarse encima de zonas de paso frecuentes. Son elementos pequeños, pero pesados, que ubicados en altura pueden provocar la muerte si cae sobre alguien, además de romper en fragmentos que saltarían en cualquier dirección.</p> <p>Es importante remarcar que estos fragmentos se cayeron por algún problema anterior, posiblemente se hayan generado filtraciones que hayan disgregado el material de agarre y, por lo tanto, lo hayan debilitado y a consecuencia de algún empuje, se han caído. Es un edificio antiguo y se desconoce cuántos aleros pueden padecer de circunstancias similares.</p> <p>Por estos motivos las tejas en los aleros, y especialmente los dañados como en esta fotografía se consideran de riesgo alto.</p>

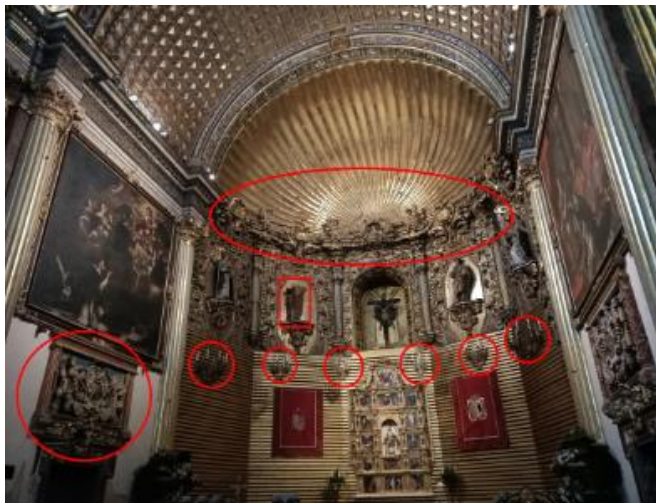
DESCRIPCIÓN		LOCALIZACIÓN	
<p>En esta imagen se observa una mezcla de varios ENE. De entre todos, destacan la presencia de candelabros, figuras de piedra pintadas y altorrelieve. El altorrelieve forma parte del paramento vertical, mientras que los demás ENE están sujetos mediante un elemento de conexión. Los santos parecen estar anclados en su base y su cara trasera, mientras que los ángeles solo en su base. El resto estarían sujetos a través de algunos anclajes.</p>		<p>Todos los elementos se localizan principalmente en el paramento vertical de la capilla mayor, formando parte del paramento en sí o anclados mediante un material u objeto como elemento de interconexión. Se encuentran específicamente en la zona marcada de la zona 3.</p> <p>Los ángeles en la parte superior, los santos en la parte intermedia y los candelabros inmediatamente debajo suya.</p>

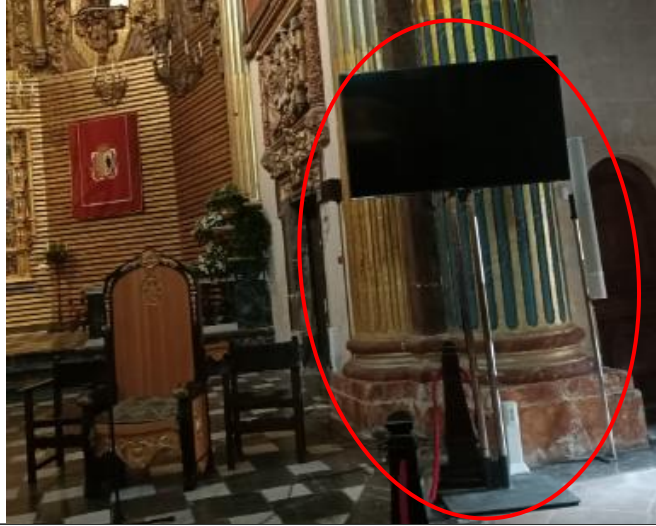
DESCRIPCIÓN		LOCALIZACIÓN	
<p>Se han observado nueve televisores elevados a través de una pieza metálica vertical de aproximadamente 2 m apoyados sobre una base amplia de tamaños intermedios.</p>		<p>En el interior de la iglesia, en la zona 3, específicamente en las áreas marcadas.</p>	
COMPORTAMIENTO SÍSMICO		NIVEL DE RIESGO	
<p>ENE susceptible al vuelco o desplazamiento ante los movimientos superficiales del terreno. Los televisores tienen una base de área grande para evitar el vuelco, pero su debilidad es la altura.</p>		MEDIO	
ESTADO DE MANTENIMIENTO / CONSERVACIÓN		MEIDAS DE INTERVENCIÓN / MEJORA	
<p>Estos ENE son independientes al edificio, por lo que por lo general se mantienen en buen estado, limpios y sin síntomas de que muestren deterioro.</p>		<ul style="list-style-type: none"> - Posible sujeción de los televisores al paramento vertical. - Disminuir su cantidad. - Alejarlos de los recorridos. - Disminuir su altura.

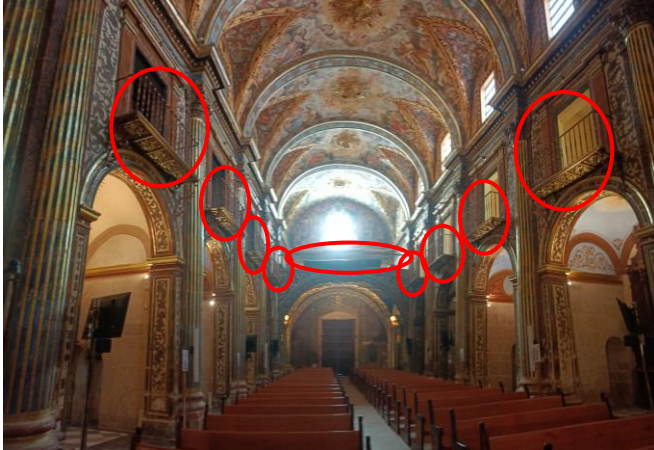
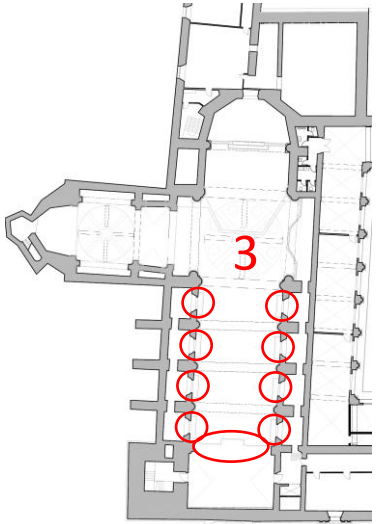
DESCRIPCIÓN		LOCALIZACIÓN	
<p>Barandillas metálicas colocadas en altura, la fachada poniente sufre asentamientos por problemas en el terreno, por lo tanto, toda esta parte, estructuralmente es vulnerable, esto le afecta a la planta alta en la que se ubican estas barandillas. Se encuentra especialmente arqueada la parte sur, y también tiene barandillas.</p>		<p>Las barandillas se ubican en la planta primera de la iglesia, próximas a la entrada sur, se encuentran encima de las hiladas de bancos, en sus extremos hacia los muros, aunque no directamente sobre ellas. Se ubican específicamente en las áreas marcadas.</p>	
COMPORTAMIENTO SÍSMICO		NIVEL DE RIESGO

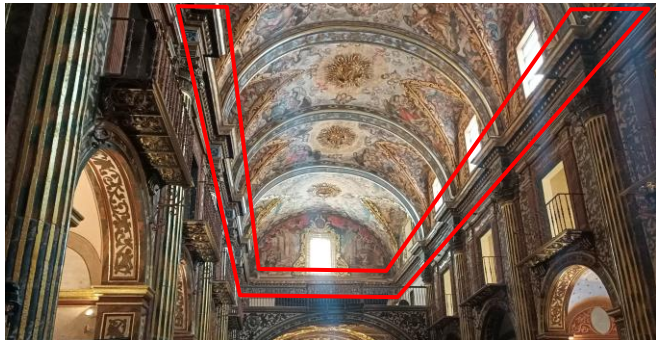
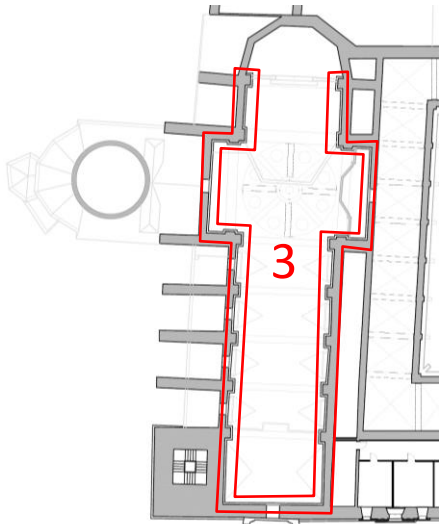
DESCRIPCIÓN		LOCALIZACIÓN	
<p>Cornisas de piedra natural pintadas durante la última restauración, estarán desniveladas por el asiento de la fachada poniente por el terreno, lo que probablemente haya generado fisuras en toda la zona.</p>		<p>Estas cornisas se encuentran en todo el perímetro interior de la iglesia, en la zona 3, en las áreas marcadas. Las que se ubican en las zonas de los bancos, al igual que las barandillas, se encuentran próximas a los extremos de los bancos o cerca del perímetro.</p>	
COMPORTAMIENTO SÍSMICO		NIVEL DE RIESGO	
<p>Es posible que se produzcan desprendimientos de fragmentos de cornisa durante un terremoto, especialmente en las esquinas, ya que son puntos en los que confluyen las fuerzas, además de las posibles fisuras que se hayan generado por los asientos que la han debilitado aún más.</p>		ALTO

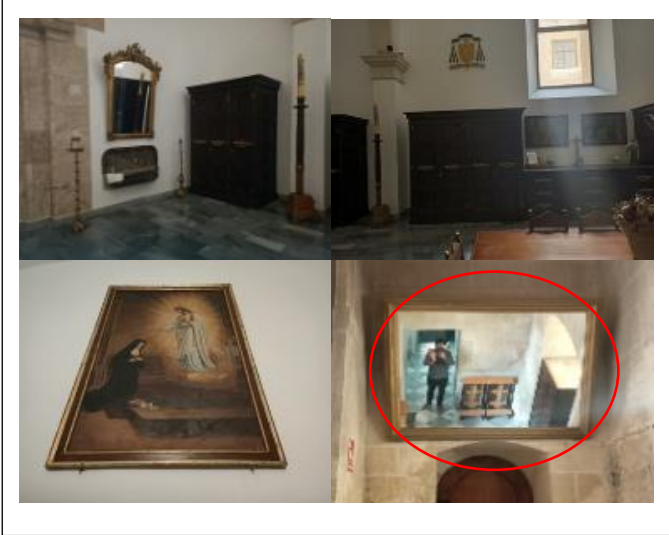
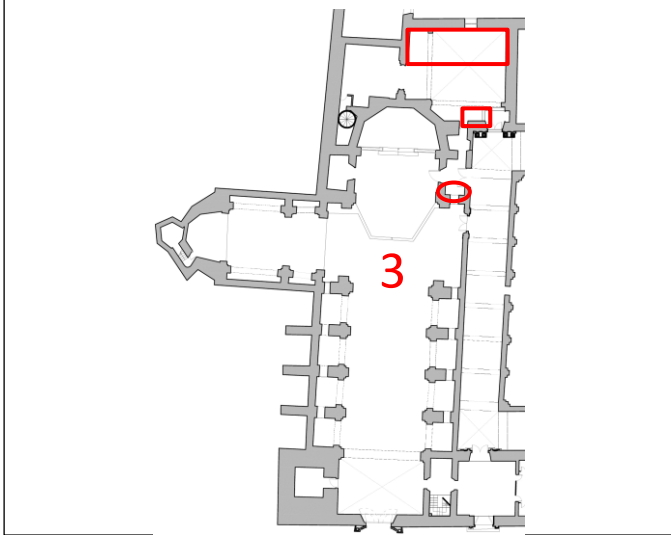
<p style="text-align: center;">DESCRIPCIÓN</p> <p>En esta habitación hay varios elementos comunes en zonas habitables, tales como armarios, espejos, cuadros, mesas y sillas. Los cuadros están sujetos en sus cuatro esquinas mediante anclajes en la pared, los espejos están inclinados desde su zona superior, sujetos mediante algún tipo de tirante o anclaje. El resto de los elementos no se ha podido observar ningún anclaje. Por lo general la zona está despejada y con suficiente espacio para moverse sin obstáculos.</p>	<p style="text-align: center;">LOCALIZACIÓN</p> <p>Este conjunto de ENE se encuentra en la pequeña habitación adjunta a la iglesia (sacristía), en la zona noreste de la zona 3. Todos los objetos se encuentran a nivel de planta en el suelo o colgados en la pared.</p>		
<p style="text-align: center;">COMPORTAMIENTO SÍSMICO</p> <p>Las mesas y sillas son los más seguros de entre todos por su base más estable. Las mesas pueden ser un elemento de refugio incluso. Estos podrían deslizarse principalmente y su posibilidad de vuelco es baja.</p> <p>Los armarios son fácilmente abatibles ante cualquier temblor o empuje horizontal de un sismo, dada su esbeltez.</p> <p>Los cuadros y espejos son elementos sujetos mediante anclajes insertados en la pared, es más difícil que caigan.</p>	<table border="1" style="width: 100%;"> <tr> <td style="text-align: center;">NIVEL DE RIESGO</td> <td style="background-color: yellow; text-align: center;">MEDIO</td> </tr> </table> <p>Los armarios tienen un nivel de riesgo alto por su volumen, peso y facilidad de vuelco. Si caen pueden causar atrapamiento u obstaculizar el paso al ser elementos grandes y pesados.</p> <p>Los cuadros y espejos son de gran volumen, con marcos de madera pesados, en su situación actual las probabilidades de caer son bajas, pero al estar a cierta altura, si cae, podrían ser dañinos, especialmente el gran espejo.</p> <p>Las mesas y sillas un nivel bajo, siempre pueden obstaculizar, pero pueden servir de refugio también.</p> <p>No son elementos en altura, pero si llegan a ser pesados y de volumen medio, pero en general no es una zona muy habitada y está cerrada al público. Por estos motivos se considera de riesgo medio.</p>	NIVEL DE RIESGO	MEDIO
NIVEL DE RIESGO	MEDIO		
<p style="text-align: center;">ESTADO DE MANTENIMIENTO / CONSERVACIÓN</p> <p>Los elementos se encuentran en buen estado físico. No se han podido comprobar el estado de los anclajes de los espejos por su falta de visibilidad.</p>	<p style="text-align: center;">MEIDAS DE INTERVENCIÓN / MEJORA</p> <ul style="list-style-type: none"> - Anclaje de los armarios a los paramentos verticales para evitar el vuelco. - Comprobar el estado de los anclajes de los espejos.

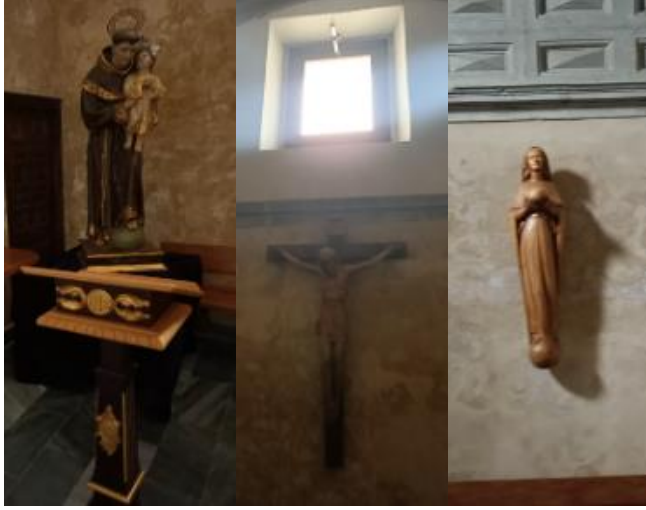
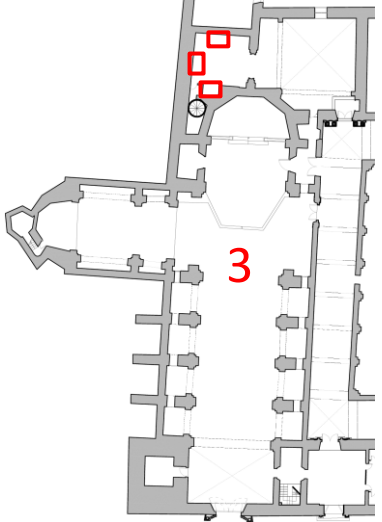
DESCRIPCIÓN		LOCALIZACIÓN	
<p>Figuras de madera ancladas a la pared y otra apoyadas sobre el suelo. Se desconoce si son huecas en su interior o macizas.</p>		<p>Las figuras se ubican en la resacristía, adjunta a la sacristía o en una habitación adjunta a la iglesia, que se ubica en la zona noroeste de la zona 3, específicamente en las áreas marcadas.</p>	
COMPORTAMIENTO SÍSMICO		NIVEL DE RIESGO	
<p>Estos ENE anclados podrían caer en caso de sacudidas fuertes, pero en principio, son más seguros que el ENE apoyado y esbelto, que con gran facilidad se puede generar un momento y volcar.</p>		BAJO	
<p>Son elementos no muy pesados, su ubicación a baja altura y el hecho de que se localizan en una zona no pública y de poca concurrencia en general hace que no sean tan peligrosos. Lo más probable es que obstaculicen el paso si caen por zonas de tránsito de la habitación, aunque se encuentran alejados del recorrido hacia el exterior. Por estos motivos se consideran de riesgo bajo.</p>

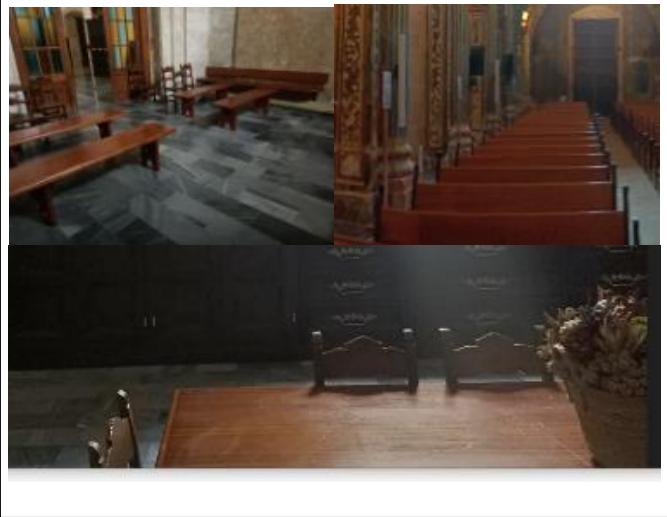
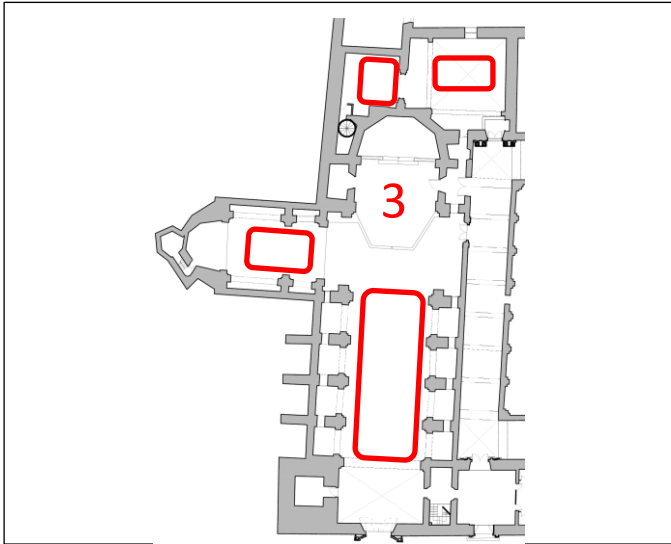
<p style="text-align: center;">DESCRIPCIÓN</p> <p>Se observa la presencia de bancos, mesas, reclinatorios y sillas de madera.</p>	<p style="text-align: center;">LOCALIZACIÓN</p> <p>Los bancos se localizan en la iglesia de santo domingo (área marcada inferior), en la capilla de la virgen del rosario (izquierda) y la resacristía (superior izquierda), en las áreas marcadas. Las mesas y sillas se ubican en la sacristía (superior derecha). Todas están en la zona 3.</p>	
<p style="text-align: center;">COMPORTAMIENTO SÍSMICO</p> <p>Todos estos elementos tienen mayor base que altura, por lo que la probabilidad de vuelco es baja. Durante un terremoto estos ENE podrían deslizarse principalmente, el vuelco es difícil.</p>	<p style="text-align: center;">NIVEL DE RIESGO</p>	<p style="text-align: center;">MEDIO</p>

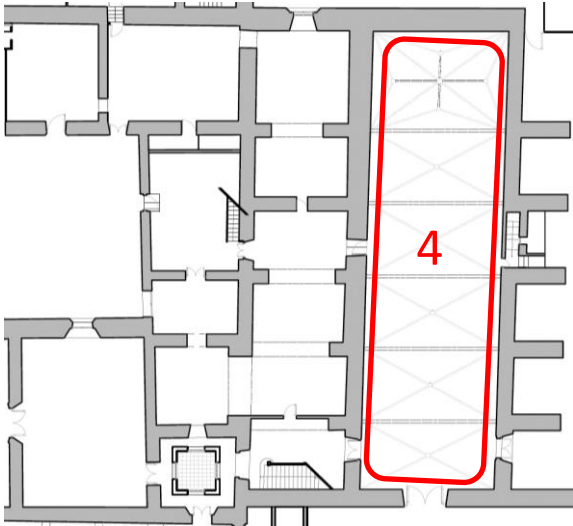
DESCRIPCIÓN		LOCALIZACIÓN	
<p>Se observa en esta aula una gran cantidad de mesas de madera y sillas de algún polímero dispuestos de manera extremadamente próxima, aunque dejando una zona de paso en el centro aproximadamente.</p>		<p>Se ubican en el refectorio, pegados en las paredes oeste y este de la zona 4 sobre el suelo.</p>	
COMPORTAMIENTO SÍSMICO		NIVEL DE RIESGO	
<p>La anchura y baja altura le aportan una gran estabilidad a las mesas y a las sillas, haciendo que sean un objeto difícil de volcar. Lo más probable es que puedan deslizarse de su lugar original ante un terremoto.</p>		MEDIO	
<p>Dada la disposición próxima de las mesas, al deslizamiento que se generaría en ellas y a la inestabilidad que daría un terremoto a las personas, toda esta zona convierte a los ENE en un obstáculo grande para el paso, haciéndolos peligrosos en caso de terremoto si el aula se encuentra ocupada, aunque al mismo tiempo son elementos sobre los que se podría buscar refugio, aunque con la gran cantidad de sillas que hay, esto sería difícil. Dadas las condiciones del lugar y la disposición de los ENE, se consideran de nivel medio.</p>

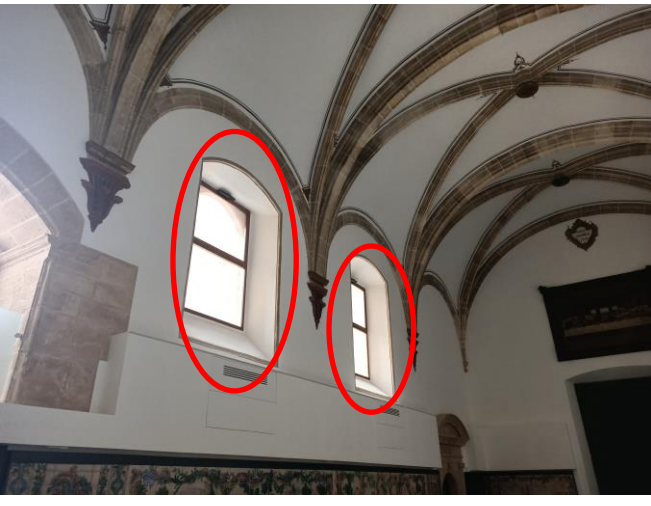
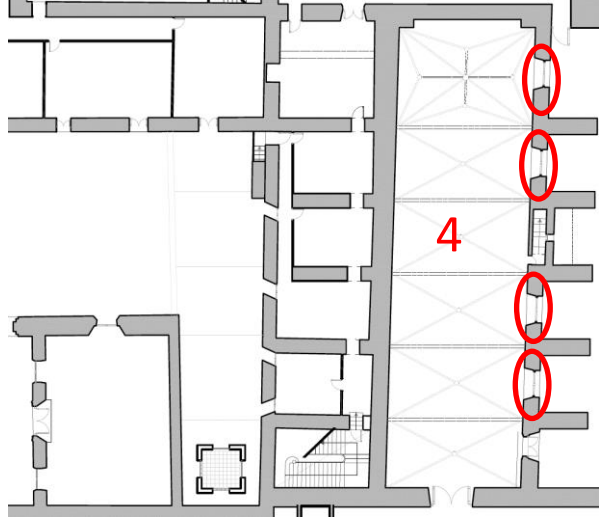
DESCRIPCIÓN	LOCALIZACIÓN	
<p>En esta zona hay cuatro ventanas rectangulares, con marcos de madera y vidrios no modificados.</p>	<p>Las cuatro ventanas se ubican en la fachada este, comunican el refectorio con el exterior, están ubicados en altura justo encima de los embellecedores de ventilación, a la altura de la planta intermedia. Se localizan en las áreas marcadas de la zona 4.</p>	
COMPORTAMIENTO SÍSMICO	NIVEL DE RIESGO	ALTO
<p>Son especialmente preocupantes para los vidrios los esfuerzos horizontales en sentido paralelo a la fachada que generan fisuras en formas de aspa, ya que los desvíos del edificio en su parte superior constantes harían que el vidrio se fisure o rompa. Es posible también que las vibraciones generadas por un terremoto hagan que el material vibre hasta alcanzar la rotura.</p>	<p>La fragilidad del vidrio lo convierte en un material peligroso ante los terremotos, tanto por los esfuerzos horizontales como las vibraciones.</p> <p>En este caso el vidrio se ubica justo al lado del comedor y de la zona exterior de recreo. En el caso de rotura es probable que caigan fragmentos cortantes, grandes o pequeños cerca o sobre personas, tanto fuera como dentro del edificio. Por este motivo se considera de riesgo alto.</p>

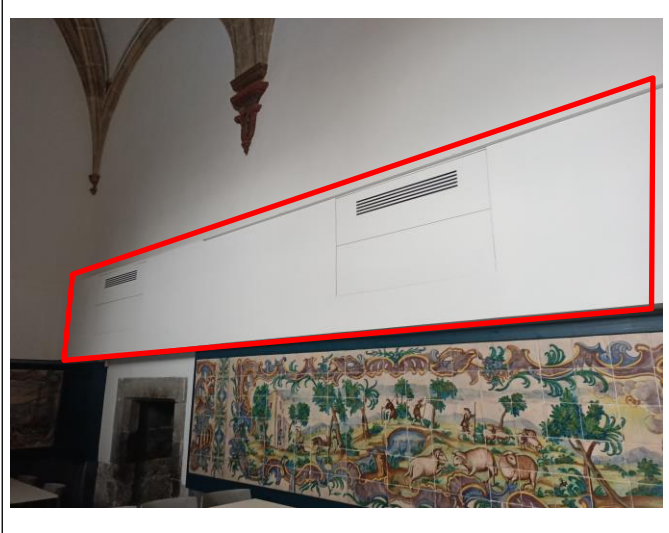
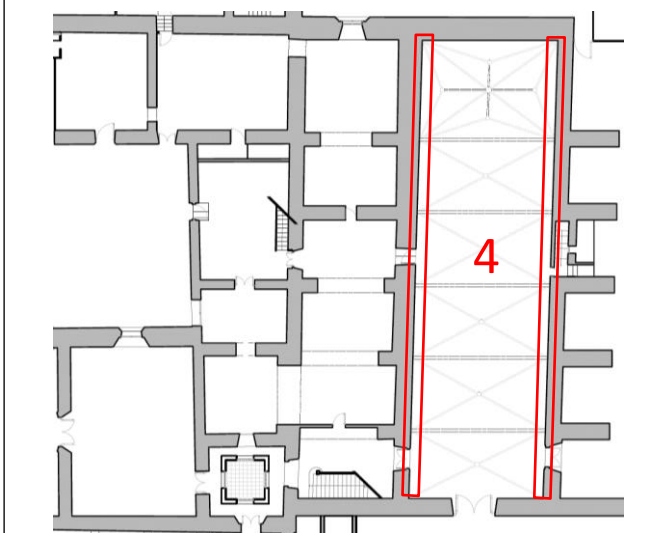
<p>DESCRIPCIÓN</p> <p>Envoltorio de yeso para ocultar instalaciones de ventilación.</p>	<p>LOCALIZACIÓN</p> <p>En los dos lados del perímetro del refectorio, los marcados en el área de la zona 4.</p>
<p>COMPORTAMIENTO SÍSMICO</p> <p>Los movimientos del edificio por un terremoto podrían generar fisuras, en el peor de los casos podría llegar a la rotura generando escombros o fragmentos. El yeso es un material ligero que al deformarse se fisura fácilmente y suelen mantener la forma al recibir golpes.</p>	<p>NIVEL DE RIESGO BAJO</p> <p>La rotura de estos elementos no es tan preocupante, la caída de estos tampoco, ya que es un material bastante ligero, es más preocupante que caigan las instalaciones en el interior. Por este motivo se considera de nivel bajo.</p>

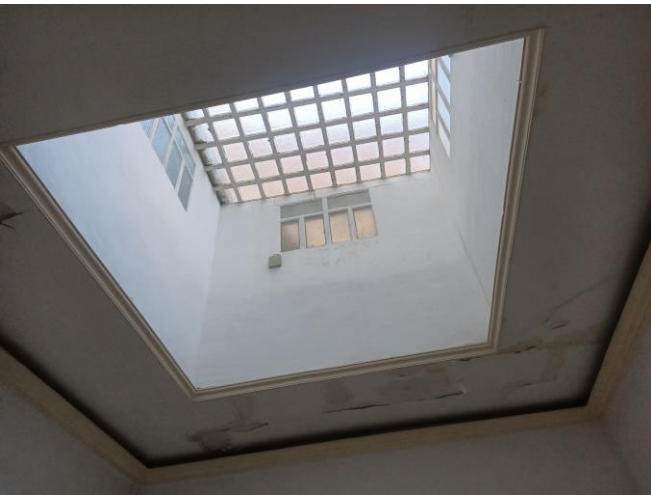
DESCRIPCIÓN		LOCALIZACIÓN	
<p>Lucernario compuesto por una retícula metálica y piezas de vidrio individuales cuadradas insertadas en los huecos de la retícula.</p>		<p>Se ubican en altura en el pasillo que conectan el refectorio y la cafetería. En el área marcada de la zona 4.</p>	
COMPORTAMIENTO SÍSMICO		NIVEL DE RIESGO ALTO	
<p>El vidrio es un material frágil que no resiste deformaciones a penas. Las posibles deformaciones que se generen en el edificio en esa zona inevitablemente se transmitirán a los vidrios, y en ellos se generarán fisuras o se romperán en el acto. También podrían sufrir lesiones por vibraciones. A parte de esto tenemos la estructura metálica que soporta los vidrios, si no soporta los empujes, podría llegar a deformarse, estirándose o comprimiéndose, finalmente rompiendo o soltando los vidrios.</p>		<p>No son piezas demasiado grandes, pero al tenerlos directamente encima de una zona de tránsito y a una altura elevada los convierte en un elemento de riesgo alto en caso de sismo. En el caso de que se produzca la rotura del vidrio o el desprendimiento de las piezas individuales podrían caer directamente sobre las personas, y si no, serían un obstáculo en el camino. Por estos motivos se considera de riesgo alto.</p>

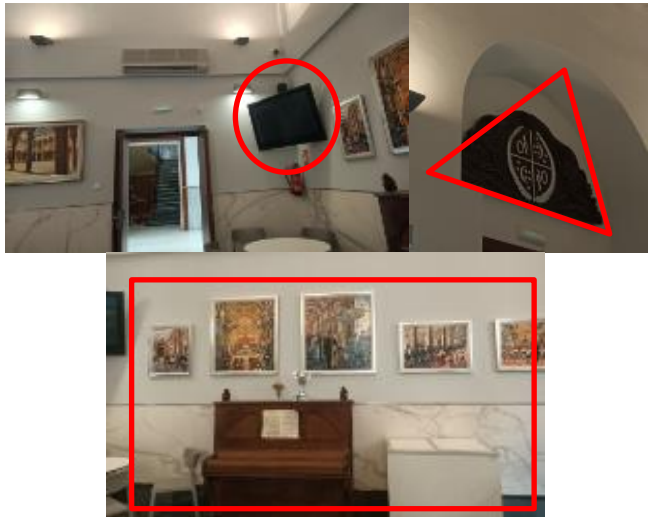
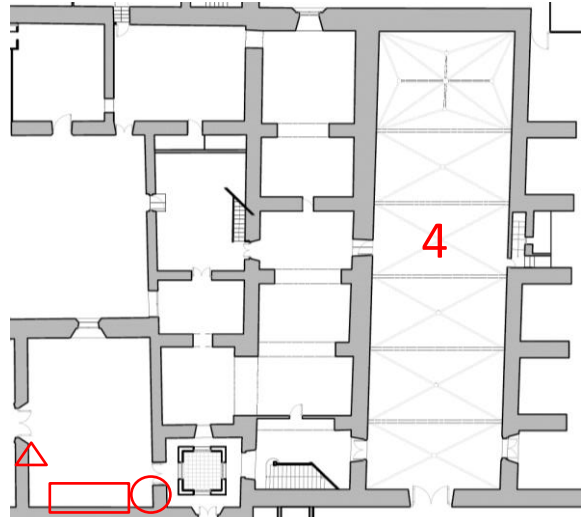
DESCRIPCIÓN	LOCALIZACIÓN	
<p>Se trata de una cafetería, pero se observan elementos muy comunes de un salón, tales como televisores, lámparas, cuadros, instrumentos y figuras de madera.</p>	<p>Estos objetos están dispersos por el interior de la cafetería, en el área marcada de la zona 4, pegados al paramento vertical.</p>	
COMPORTAMIENTO SÍSMICO	NIVEL DE RIESGO	MEDIO
<p>Estos elementos ligeros son de los primeros en caer ante un terremoto, especialmente aquellos que se descansan sobre el suelo, tienen poca base y son esbeltos. Por otro lado, están los elementos colgantes en altura, que dependiendo del tipo de anclaje que lleven resistirán en mayor o menor medida.</p>	<p>Todos estos ENE resultan bastante inofensivos, pero con ciertas excepciones. Los cuadros dada su bajo volumen y altura, resultan los más inofensivos. El piano no está a mucha altura, pero es pesado, pudiendo obstaculizar el tránsito. Por otro lado, el televisor se encuentra muy cercano a la salida y justo encima de una mesa, pudiendo caer encima de las personas u obstaculizar la salida, aunque los elementos anclados suelen resistir bien las sacudidas. Por estos motivos se considera de riesgo medio.</p>

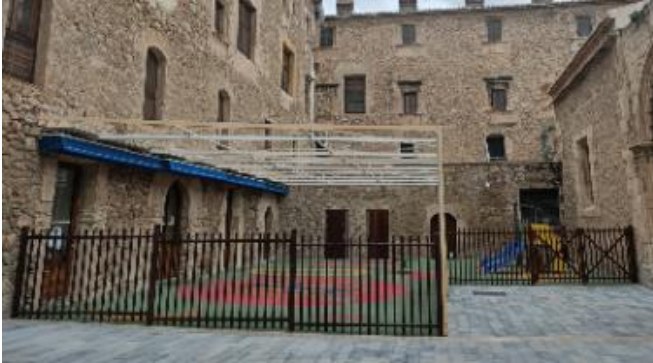
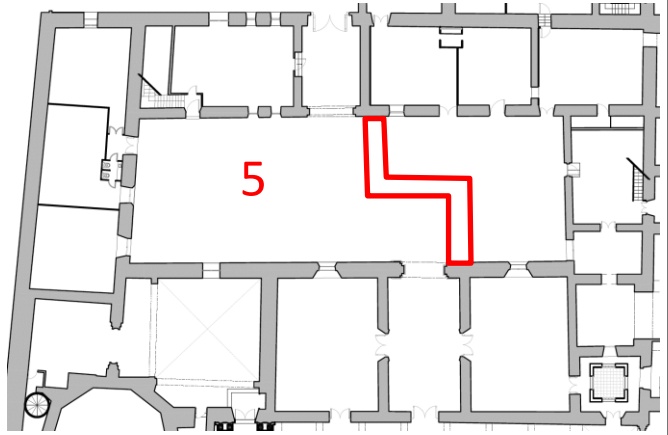
DESCRIPCIÓN		LOCALIZACIÓN	
<p>Barandillas de protección de madera con una altura aproximada de 1,20 m. Ancladas al suelo.</p>		<p>Las barandillas se ubican específicamente en el área marcada de la zona 5, que delimitan el área de recreo de los niños en el patio Juan XXIII.</p>	
COMPORTAMIENTO SÍSMICO		NIVEL DE RIESGO	
<p>Son elementos de poca masa, baja altura, anclados en sus bases en el paramento horizontal. A las barandillas y elementos similares de poca altura le afectarían empujes perpendiculares a su plano con frecuencias extremadamente cortas. Un terremoto probablemente no generaría su caída.</p>		BAJO	
ESTADO DE MANTENIMIENTO / CONSERVACIÓN		MEDIDAS DE INTERVENCIÓN / MEJORA

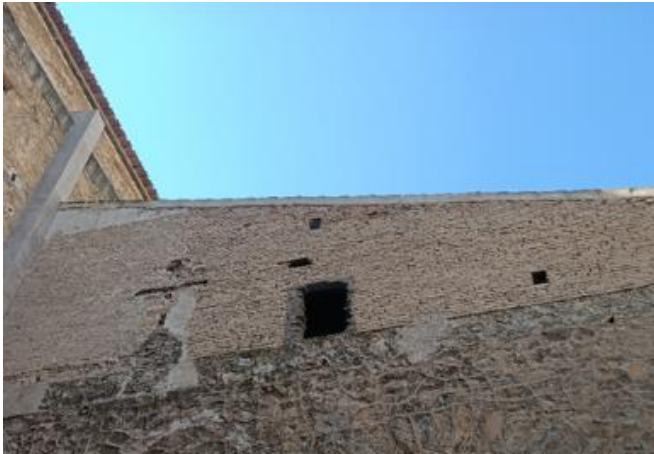
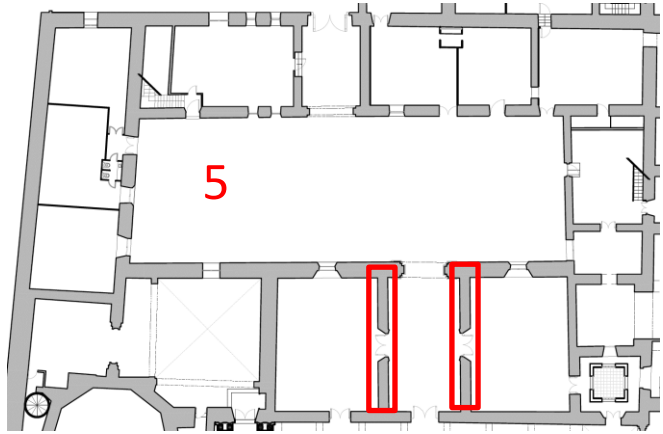
DESCRIPCIÓN		LOCALIZACIÓN	
<p>Dos cerramientos compuestos de mampostería de ladrillo visto, con huecos y zonas que parecen haber sido rellenadas o reparadas con diferentes materiales a los originales. El segundo cerramiento no visto en la fotografía no presenta huecos y parece estar en mejores condiciones, manteniendo un aspecto uniforme en su superficie.</p>		<p>Se ubican en el pasillo que conecta el patio Juan XXIII con el Claustro del Colegio, en altura y en los laterales, en el área marcada de la zona 5. La fotografía corresponde al cerramiento situado hacia el oeste.</p>	
COMPORTAMIENTO SÍSMICO		NIVEL DE RIESGO	
<p>Este tipo de cerramientos relativamente ligeros son los más sensibles a los terremotos, pudiendo llegar a caer ante los empujes horizontales de las ondas sísmicas o generar fisuras por cortantes si van en dirección paralela a la fachada. El estado en el que se encuentra claramente no es el mejor, y con puntos débiles como los huecos y las partes rellenas de diferentes materiales, probablemente caerían ante un sismo de magnitud elevada. La caída se facilita si no existe anclaje a la estructura.</p>		ALTO

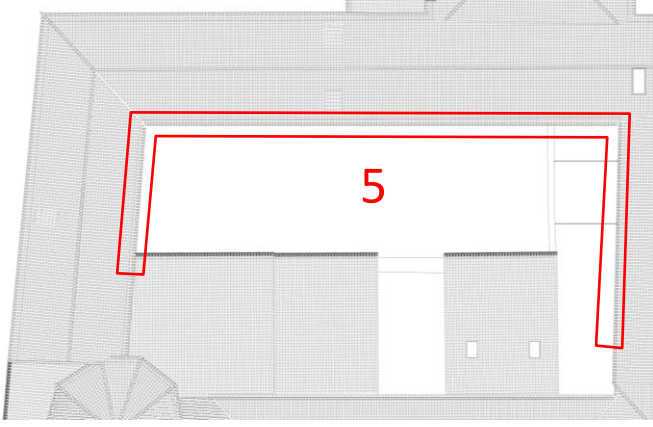
<p style="text-align: center;">DESCRIPCIÓN</p> <p>Se observa la presencia de lo que se asemejan a cornisas de piedra caliza que cumplen con la función de vierteaguas.</p>	<p style="text-align: center;">LOCALIZACIÓN</p> <p>Se localizan en altura en la fachada, alrededor de todo el patio Juan XXIII, en las áreas marcadas de la zona 5.</p>
<p style="text-align: center;">COMPORTAMIENTO SÍSMICO</p> <p>Los huecos de ventana en la fachada suponen un punto débil donde las fuerzas que fluyen en un edificio durante un terremoto suelen ir a parar. Se suelen producir fisuras en forma de aspa cerca de los huecos si los empujes son en sentido paralelo a la fachada, pudiendo generar roturas en alguna zona y ocasionando desprendimientos como en las cornisas.</p>	<p style="text-align: center;">NIVEL DE RIESGO ALTO</p> <p>La zona norte y oeste de la fachada son las más peligrosas al ser las más cercanas en zona de paso para ir a la zona 2. Principalmente en la fachada norte si se generasen fisuras que desprendan fragmentos de cornisa existe la posibilidad de que caigan sobre las personas. En el mejor de los casos se desprenderían pequeños trozos como se ven en las fotografías y en el peor, fragmentos grandes, pero a cierta altura incluso piedras pequeñas pueden dejar inconsciente a alguien. Por lo tanto, se considera de riesgo alto.</p>

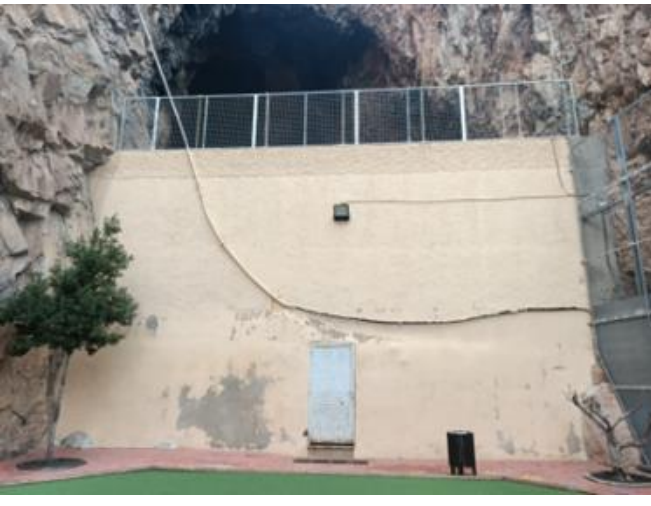
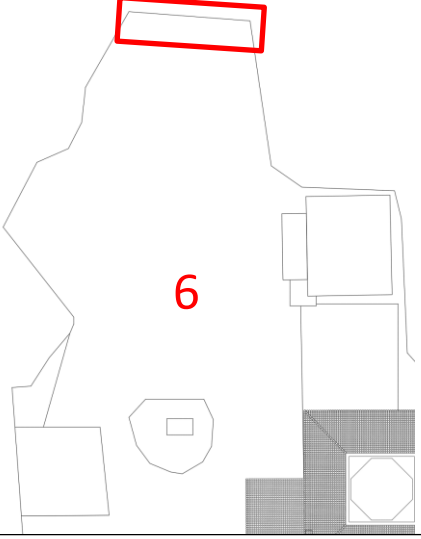
DESCRIPCIÓN	LOCALIZACIÓN	
<p>Muro de fábrica revestido con mortero de cemento y pintado que impide el paso a la cueva, no tiene función estructural, ya que no soporta otra cosa más que su propio peso. De alguna manera está “arriestrada” en los laterales por la montaña.</p>	<p>Este muro se ubica en el patio de la peña, adjunto a la montaña, al norte de la zona 6.</p>	
COMPORTAMIENTO SÍSMICO	NIVEL DE RIESGO	ALTO
<p>Es un elemento de mucha masa y gran esbeltez, lo que generaría fuerzas inerciales fuertes ante los empujes de los terremotos. Este sería vulnerable ante empujes horizontales en dirección perpendicular a su plano. De alguna manera parece estar arriestrada en sus lados por la montaña.</p>	<p>Este muro probablemente esté armado en su interior, pero no es estructural y se ubica en una zona un tanto alejada del área de tránsito y del edificio, pero durante el recreo podría ser un lugar muy ocupado. Si cayera el muro o fragmentos estando los niños sería extremadamente peligroso.</p> <p>El posible “arriestramiento” tal vez ayude a que este no vuelque en caso de que se den los empujes necesarios para ello, de todas maneras, ante las características que presenta este muro y su posicionamiento, se le debe clasificar como de riesgo alto.</p>

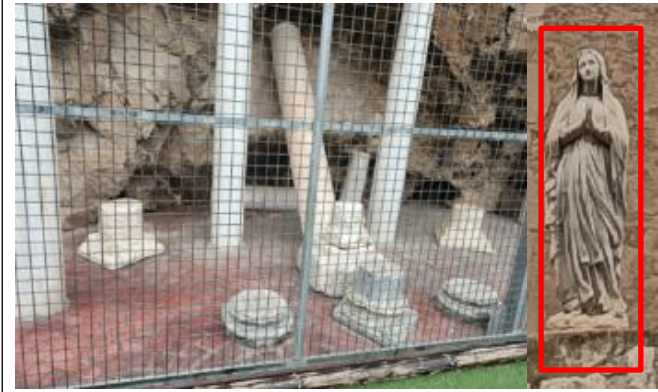
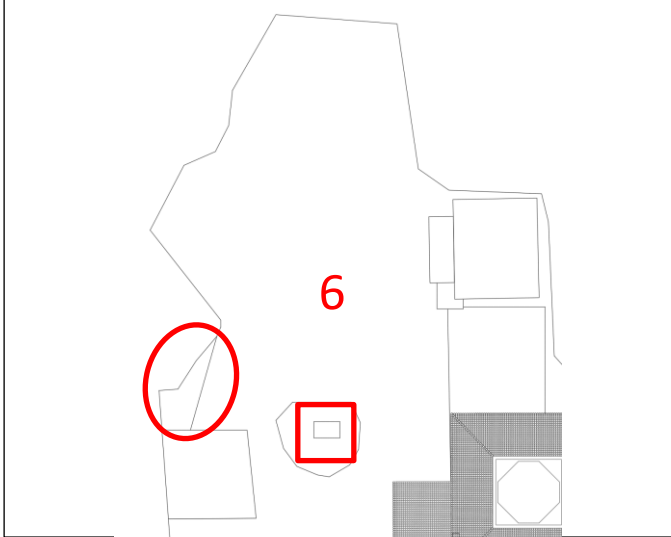
<p style="text-align: center;">DESCRIPCIÓN</p> <p>Por un lado, tenemos una exposición de restos arqueológicos de pilares antiguos y por otro tenemos la figura de piedra. Los pilares actualmente no están anclados a ningún elemento estructural, realmente están apoyados sobre el pavimento (ligeramente introducidos) con una capa de mortero como acabado y algunos de ellos también se apoyan en parte de la montaña, la mayoría están apoyados exclusivamente sobre el suelo. La figura de piedra debe estar anclada de alguna manera a la base de hormigón que tiene debajo, pero está exenta de cualquier otro arriostramiento.</p>	<p style="text-align: center;">LOCALIZACIÓN</p> <p>Estas figuras de piedra se localizan en el patio de la Peña, aproximadamente en las áreas marcadas de la zona 6. Existen más pilares que los de la fotografía.</p>

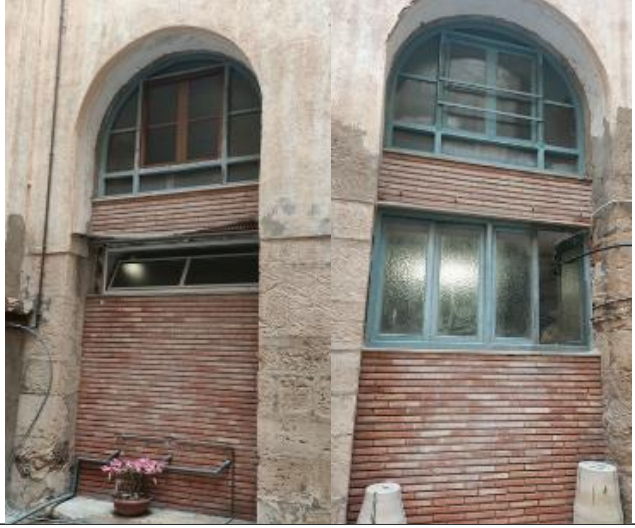
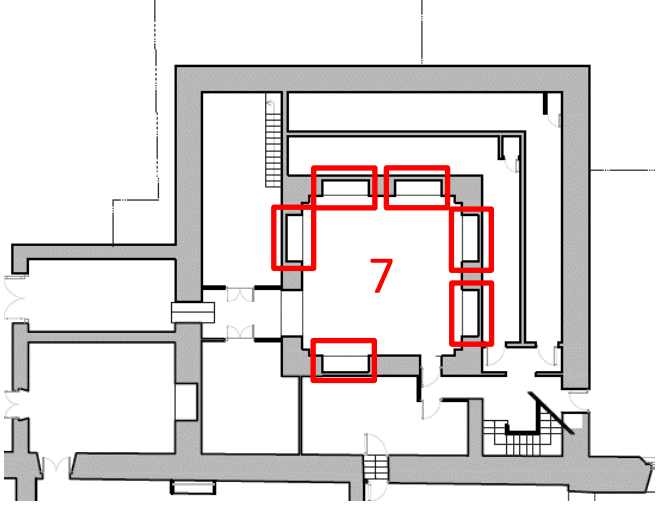
<p style="text-align: center;">DESCRIPCIÓN</p> <p>Cerramiento compuesto probablemente por una hoja exterior principal con ladrillo perforado y un trasdosado interior con ladrillo hueco enlucido con un mortero de cemento. Hay 5 cerramientos iguales en esta zona. Incluye carpinterías de madera e instalaciones de abastecimiento de agua acopladas en el cerramiento. Están aprisionadas por muros estructurales de sillería.</p>	<p style="text-align: center;">LOCALIZACIÓN</p> <p>Los cerramientos se localizan en el antiguo dormitorio de las secretas, lo que se conoce como el búnker hoy en día, en el área marcada de la zona 7.</p>			
<p style="text-align: center;">COMPORTAMIENTO SÍSMICO</p> <p>Este cerramiento se encuentra aprisionado entre muros de sillería de mayor masa y volumen, y son elementos independientes, en este sentido es similar a un hueco de ventana, de manera que es un punto débil. Si llegase a moverse de lado a lado el edificio este cerramiento junto con las carpinterías, restringirían su movimiento y posiblemente el cerramiento de ladrillo cedería en cierto grado ante los esfuerzos, al buscar los componentes que conforman el muro de sillería el equilibrio.</p>	<table border="1" style="width: 100%; text-align: center;"> <tr> <td style="width: 50%;">NIVEL DE RIESGO</td> <td style="width: 50%; background-color: red; color: white;">ALTO</td> </tr> </table> <p>Son elementos de muchas masa y volumen que si vuelcan o colapsan podrían causar la muerte, atrapar u obstaculizar el paso en gran medida o totalmente. Los cerramientos más peligrosos se ubican en dirección sur y este, ya que son los más cercanos a la zona de tránsito o salida hacia el exterior. Por estos motivos se considera de riesgo alto.</p>		NIVEL DE RIESGO	ALTO
NIVEL DE RIESGO	ALTO			
<p style="text-align: center;">ESTADO DE MANTENIMIENTO / CONSERVACIÓN</p> <p>El cerramiento por lo general mantiene un buen aspecto y parece estar en buenas condiciones, aunque parece haber una mancha blanca en uno de ellos que se asemejan a eflorescencias salinas, pero el resto no presenta estos síntomas.</p>	<p style="text-align: center;">MEIDAS DE INTERVENCIÓN / MEJORA</p> <p>- Para evitar la fragmentación y reforzar el cerramiento se podría usar un sistema constructivo compuesto de mortero de cal con mallas de fibras de vidrio. Esto claramente cambiaría su aspecto original, pero le proporcionaría de mayor seguridad.</p>

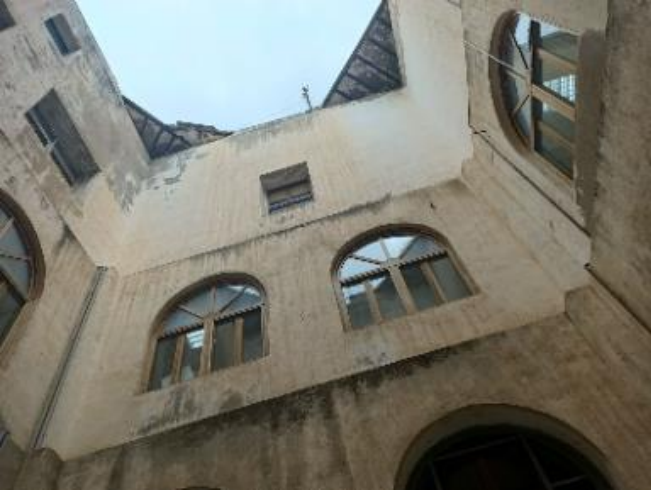
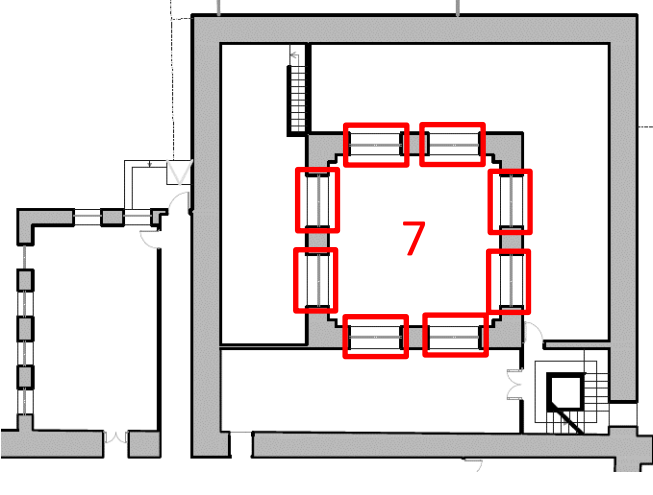
DESCRIPCIÓN		LOCALIZACIÓN	
Ventanas en fachada con carpinterías de madera y vidrio no modificado. No se ha podido observar deterioro en los vidrios.		Las ventanas se ubican en todo el perímetro de la fachada, en la primera y segunda planta. Se localizan en el antiguo dormitorio de las secretas, lo que se conoce como el búnker hoy en día, en el área marcada de la zona 7.	
COMPORTAMIENTO SÍSMICO		NIVEL DE RIESGO	
Las ventanas serían muy sensibles a los aplastamientos que se pudieran producir en las fachadas, tienen un límite elástico escaso. También les podría afectar las vibraciones, rompiendo de manera súbita. Esta zona es posible que sea más vulnerable que el resto por lo pequeña que es la zona que forma la fachada, al tener los movimientos que mover menos materia.		ALTO

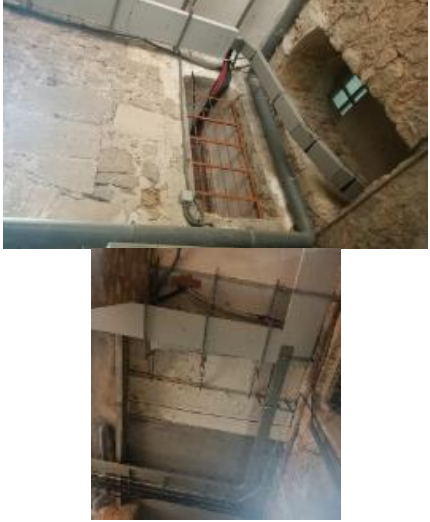
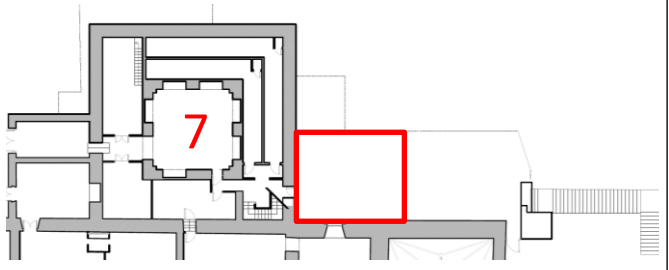
DESCRIPCIÓN		LOCALIZACIÓN	
<p>Bandejas de cableado metálicas para el paso de cables.</p>		<p>Las bandejas se localizan en el techo del pasillo entre el "búnker" y el exterior hacia la zona de recreo. Es una especie de túnel. Se ubican específicamente en el techo del área marcada de la zona 7.</p>	
COMPORTAMIENTO SÍSMICO		NIVEL DE RIESGO MEDIO	
<p>Estos elementos parecen estar anclados directamente a las viguetas que forman el forjado de la planta superior mediante unos perfiles verticales. Los movimientos que provoquen un terremoto podrían hacer que estos elementos tiendan a generar un movimiento de balanceo, pero los perfiles son rígidos y metálicos, por lo que este movimiento se vería resistido por los perfiles. La caída o no de este ENE depende de la capacidad resistente que tengan esos perfiles o de los anclajes que lo unen a la estructura.</p>		<p>La entrada a esta zona es exclusiva al personal autorizado, y suele ser un lugar poco frecuentado, probablemente no habría nadie aquí si cae el ENE y también son elementos ligeros, sin embargo, dadas su elevación en altura, a que su caída podría generar graves daños si caen sobre alguien y a que se encuentra justo encima de la zona de paso, se debe considerar de riesgo medio.</p>
