## RESTORATION OF RELIGIOUS TEMPLES: INTERVENTION IN THE CHURCH "NUESTRA SEÑORA DE BELÉN" IN CREVILLENTE (ALICANTE)

*Juan Carlos Pérez-Sánchez<sup>1</sup>; Beatriz Piedecausa-García<sup>2</sup>*

*Departamento de Edificación y Urbanismo<sup>1</sup>; Universidad de Alicante<sup>2</sup>*

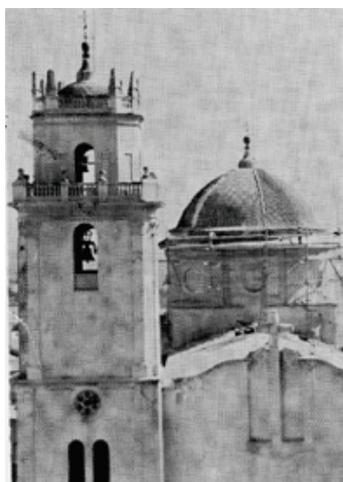
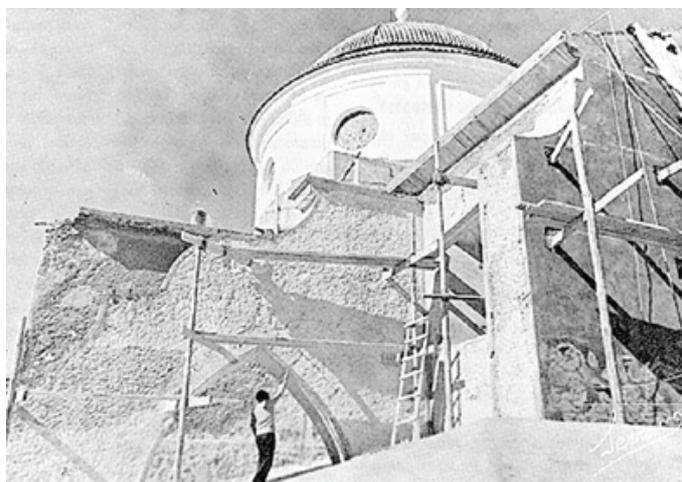
Figura 4. Reparación de la teja de la cúpula durante las intervenciones entre 1972 y 1976. Fuente: Archivo de la Parroquia Ntra. Sra. de Belén de Crevillente.

En ese momento, una comisión de técnicos determinó las actuaciones a realizar y se acometieron distintas obras de restauración hasta 1976, afectando al interior y al exterior del edificio. Al exterior, las prioridades fueron la cubierta (sustituyendo la teja curva original por teja plana), la cúpula (se mantuvo la teja curva (Fig. 4)) y los contrafuertes de la nave central (enfoscados con mortero de cemento). Al interior, se repararon fisuras y se pintó sobre el revestimiento, colocando los lienzos de los evangelistas en las cuatro pechinas del crucero.

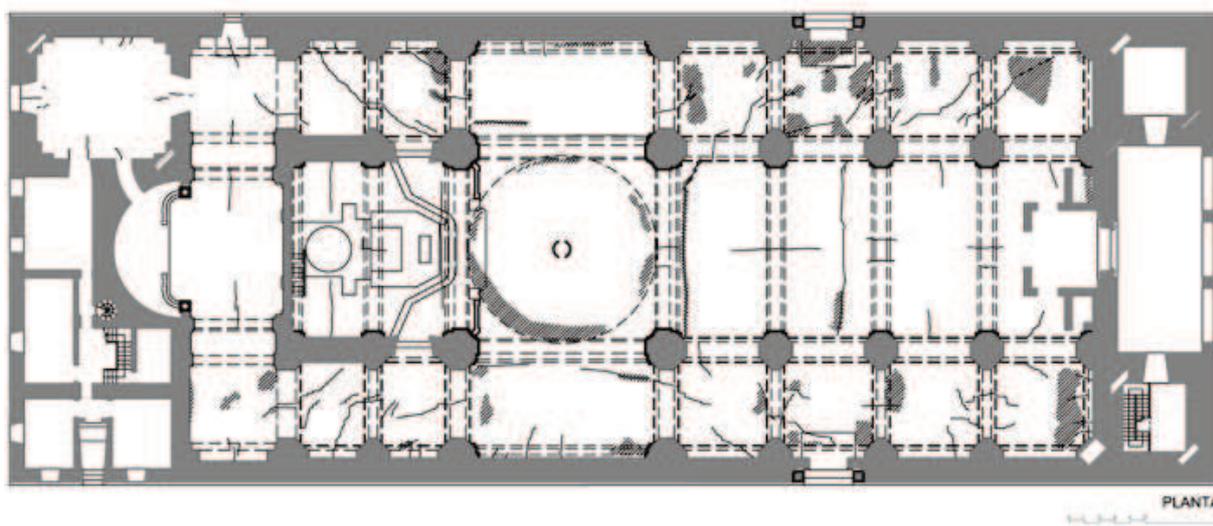
Antes de estas obras de rehabilitación, el estado de la cúpula del crucero era lamentable, con humedades en la propia cúpula y grietas importantes paralelas a los cuatro arcos torales, cerca del arranque de las bóvedas en el crucero (Fig.5 y Fig. 6 izq.).

Figura 5. Plano de humedades y grietas del templo en 1995. Fuente: propia a partir de Proyecto de Joaquín López Davó.

Respecto a las humedades, principalmente se producían en la zona del arranque de la cúpula, coincidiendo exteriormente con el alero. La disposición de la cubierta de la cúpula (formando doble alero), unida a la escasa pendiente y solape de las tejas en esta zona (motivada por el perfil contracurvo exterior), así como el propio deterioro de los materiales por el paso del tiempo, fueron los causantes de dichas patologías.

En cuanto a las grietas, pese a estar distribuidas por gran parte de las bóvedas del templo, las situadas alrededor de la cúpula (en los cuatro lados que definen el crucero) eran las más destacadas, y fueron originadas por el hundimiento de la zona central debido a causas diversas. Por un lado, al peso del conjunto que forman el tambor y la cúpula y, por otro, a causa del desnivel existente en el terreno original, que fue rellenado para la construcción del templo. A todo ello se suma la acción de los empujes de la cúpula, contrarrestados con dificultad, así como la falta de arriostramiento de la cimentación, sobre la que nacen las columnas en las que se apoya el conjunto.

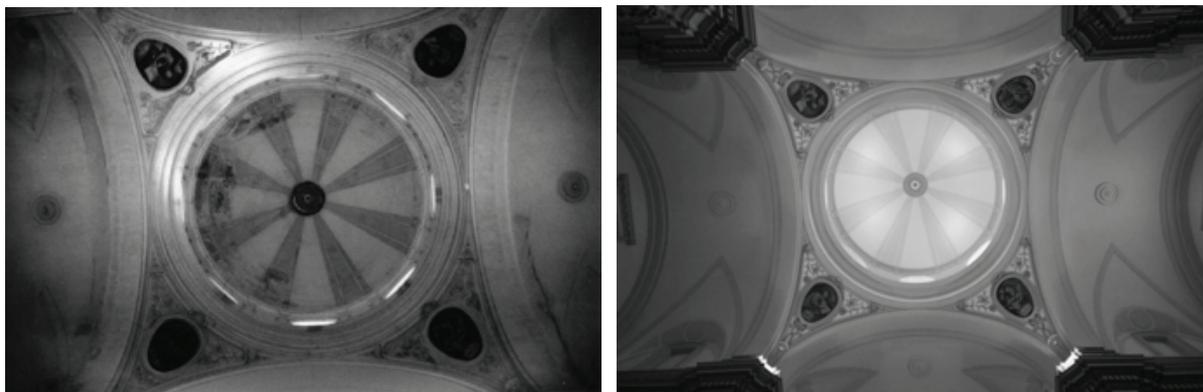
Figura 6. Imagen izquierda: Estado de la cúpula del crucero antes de su intervención en 1997). Fuente: Joaquín López Davó. Imagen derecha: Estado actual de la cúpula del crucero. Fuente: propia.

En la actualidad, el templo en general y la cúpula en particular presenta buen estado, tanto interior como exteriormente, fruto de las últimas intervenciones realizadas (Fig.6 dcha.). Sin embargo, pese al poco tiempo transcurrido desde su restauración, en el interior se pueden observar fisuras en el crucero que coinciden con las grietas que se repararon, hecho que constata que dichas grietas aún continúan vivas. Además, en algunas zonas del tambor, el revestimiento monocapa exterior se ha desprendido y existen varias tejas rotas en la cubierta de la cúpula (Fig.7).

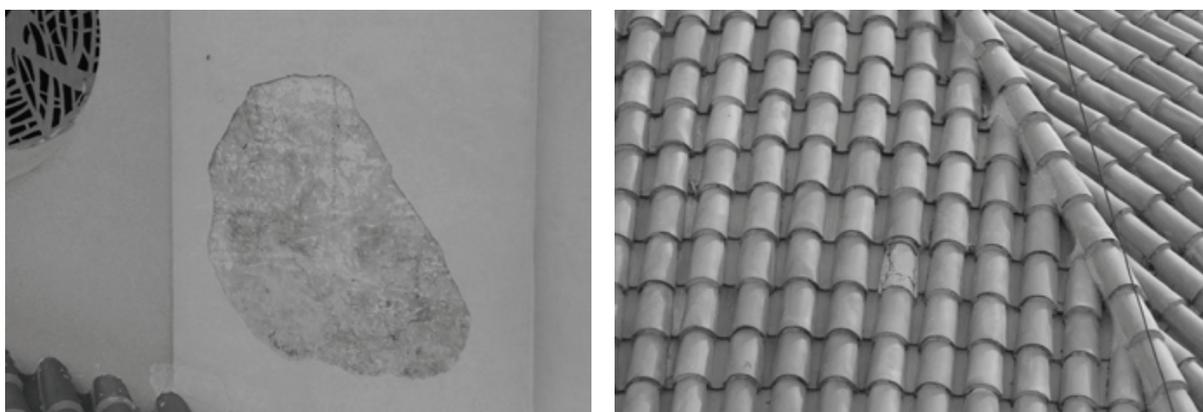
Figura 7. Imagen izquierda: Revestimiento monocapa exterior desprendido. Fuente: propia. Imagen derecha: Tejas rotas en la cubierta de la cúpula. Fuente: propia.

Es por ello que, en aquellas cúpulas que presentan problemas de humedades, se hace imprescindible una correcta intervención que incida principalmente en las patologías existentes en su cobertura, consiguiendo una pendiente suficiente en aquellas zonas donde la evacuación sea escasa y un anclaje resistente a lo largo del tiempo en aquellas tejas que lo necesiten para evitar su caída en las zonas de mucha pendiente. Además, también es necesario un mantenimiento constante de estos elementos constructivos (principalmente de la cúpula); cosa difícil dadas las dimensiones y características de dicho elemento (altura, diámetro, dificultad de acceso, dificultad de montaje de andamios, imposibilidad de caminar encima, etc.) en la mayor parte de los casos.
