ESTUDO DIAGNÓSTICO DOS MATERIAIS PÉTREOS DAS FACHADAS DE CASAS PALAU DELS ANDRESSES E PERE BIGOT EM BENISSA

ÁREA : 3. MANUTENÇÃO E RESTAURAÇÃO

ESTUDIO DIAGNÓSTICO DE LOS MATERIALES PÉTREOS DE LAS FACHADAS DE LAS CASAS PALAU DELS ANDRESSES Y DE PERE BIGOT EN BENISSA

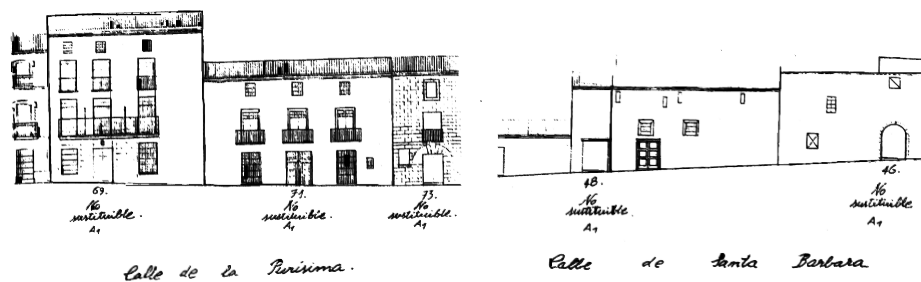
Figura 2: Plan Especial de Protección del casco histórico de Benissa. Plano para la ordenación de fachadas. Fuente. Ayuntamiento de Benissa

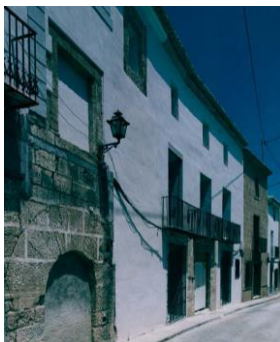
Figura 5: La fachada del XVII se ha sacado a la luz en el lateral de la dieciochesca. Fuente. Fotografía propia

En una operación de tintes arqueológicos decidimos sanear la piedra vista y remarcar los restos de fábricas antiguas que se han encontrado ocultos bajo los revestimientos barrocos, de forma que, considerando las estructuras del S. VXIII como base del edificio, se pudieran reconocer los elementos de épocas anteriores (Figura 5). Todo ello, siguiendo el criterio de mínima actuación sustitutiva de elementos originales. Además, es imprescindible aclarar que al ser necesario recrear los muros se proyecta su ejecución a base de medio pie de ladrillo Perforado clase V, cámara y medio pie de ladrillo hueco clase NV, todo ello retranqueado del plano de fachada y separado de la mampostería por un vierteaguas cerámico.
