**ESTADO DE CONSERVACIÓN, COMPORTAMIENTO Y DURABILIDAD. CASO
PRÁCTICO PRINCIPALES REVESTIMIENTOS
EN FACHADAS MURCIA NORTE**

ROSA ROCA, NURIA¹; GONZÁLEZ PONCE, ELOÍSA²; SPAIRANI BERRIO, SILVIA³;
HERNÁNDEZ MONTALBÁN, PENÉLOPE⁴

Figura 3: Ficha 01. Localización de síntomas de las inspecciones desfavorables.
Fuente: elaboración propia.

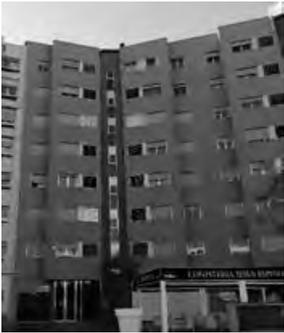
Fachada Norte	Parcela catastro

Fallo	Localización - Observaciones	Material	Nivel deterioro	Foto
FACHADA NORTE				
2	Esquina izq. entrada principal. Fallo aislado por golpe	Mármol	1	
3	Planta 1º junto extractor	Caravista	0	
5-6	Cantos forjados	Caravista	0	
3	Bajo ventanal escalera. Suciedad puntual	Cerámico	0

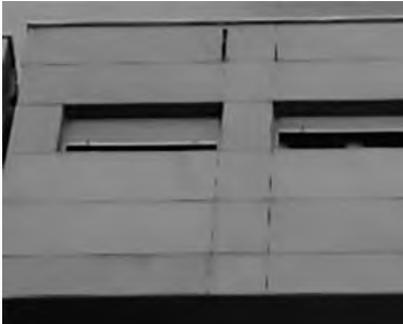
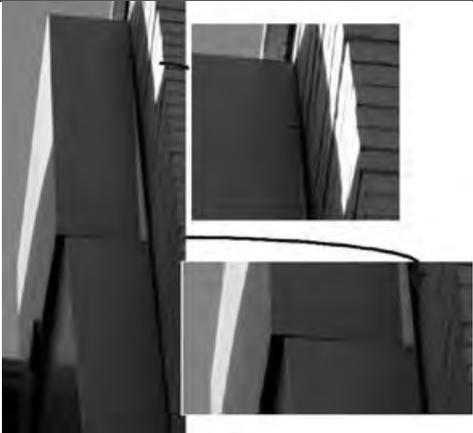
5	Franja vertical escalera. Cambios de tonalidad genéricos	Cerámico	0	3
2	Parte superior escalera. Desplazamiento de 2 placas	Cerámico	0	3
FACHADA NOROESTE				
3	Parte inferior del zócalo. Orín de perro	Cerámico y caravista	0	
2	Parte superior revestimiento metálico conducto. Falta de fijaciones	Metálico	1	4
5	Aplacado cerámico. Cambios de tonalidad	Cerámico	0	
5	Junta de dilatación. Material totalmente fisurado	Elastómero	2	
FACHADA SUROESTE				
2	Aplacado cerámico. Movimientos desproporcionados de las placas sobre la estructura auxiliar	Cerámico	1	5
5	Aplacado cerámico. Cambios de tonalidad	Cerámico	0	5
3	Antepecho planta 1°. Tonalidad del material diferente	Caravista	0	
3	Zócalo. Orín de perro	Caravista	0	
FACHADA SURESTE				
5	Aplacado cerámico. Pérdida de color	Cerámico	1	
3	Puntuales y en las juntas del aplacado cerámico. Juntas con colores más oscuros	Cerámico	1	
2	Aplacado cerámico. Movimientos desproporcionados de las placas sobre la estructura auxiliar	Cerámico	1

Placa desplazada. Pérdida de tonalidad		Chapa metálica fijaciones insuficientes					
NOTA: INSPECCIONES VISUALES

Nivel deterioro: según el grado de impacto del fallo sobre el material, siendo 0 no presenta deterioro, 1 bajo, 2 medio y 3 alto.							
Observaciones: se considera necesario la evaluación del aplacado cerámico, por presentar importantes desplazamientos. Se recomienda la colocación de medidas de protección. La fachada no muestra signos de desprendimiento de placas.					Peligro a 3°		
					SI:	X	NO:
Código de fallos	1. Fisuras y grietas	2. Desprendimientos		3. Manchas, eflorescencias, etc.			
	4. Deformaciones	5. Degradación		6. Planeidad	7. Otros		
Tipología general de fallos	Estructurales		Estado de conservación de la fachada		Bueno		
	Constructivos	X			Medio		
	Acabados	X			Malo		X
FOTOGRAFÍAS
