### **3th International Congress of Restoration of Buildings and Architectural Heritage.**

## LA FACHADA DE LA IGLESIA DEL COLEGIO SANTO DOMINGO DE ORIHUELA: MATERIALES PETREOS Y SU ALTERACION.

La fachada estudiada (24m de longitud) es la de la Iglesia y está integrada en la fachada principal situada en la calle de Adolfo Caravana de Orihuela, junto a la Puerta de la Olma de esta localidad. Esta fachada está orientada al mediodía.

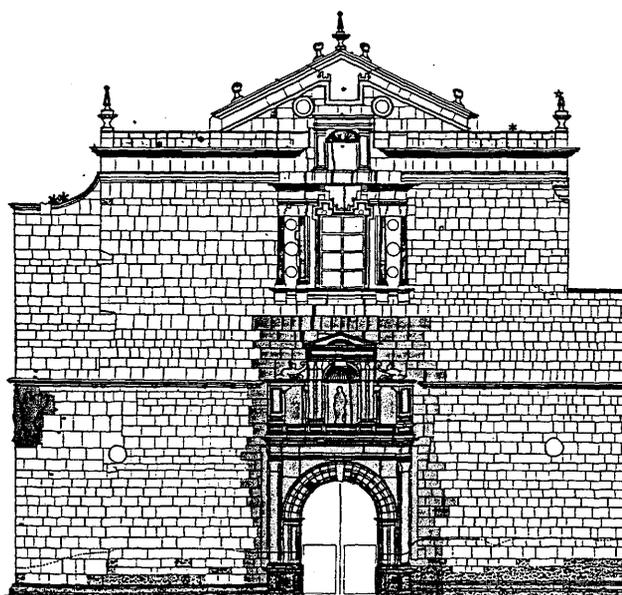
FIGURA 1  
LEYENDA

La fachada es de estilo renacentista con algún pequeño elemento añadido de tipo barroco en la parte superior. Está constituida por una portada de dos cuerpos realizada con Piedra Javalina (mármol de bajo grado), el resto de la fábrica está levantada con caliza oolítica, (fig. 1).

Las principales lesiones que se observan en la fachada son grietas y fisuras, observables tanto interior como exteriormente, siendo la más afectada la parte central, en la que aparecen dos grietas que atraviesan todo el muro, cortándola verticalmente y alcanzando una anchura máxima, en la parte superior, de 5 cms. Las grietas van siguiendo el contorno de los sillares.

En todo el zócalo exterior de la fachada se observa que la humedad capilar alcanza los 2 m. Se ha realizado un estudio higrométrico con un detector de humedades, observando como éstas se concentraban puntualmente en las zonas de los sillares mas alarados, en las que alcanza mayor altura (NH, ver fig. 1).

Se han observado 2 tipos de rocas cuya distribución puede verse en la fig. 1.

Presente fundamentalmente por debajo de la superficie alcanzada por las humedades (NG, fig. 1) del suelo afecta a caliza oolítica, y en mucho menor grado a la Piedra Javalina.

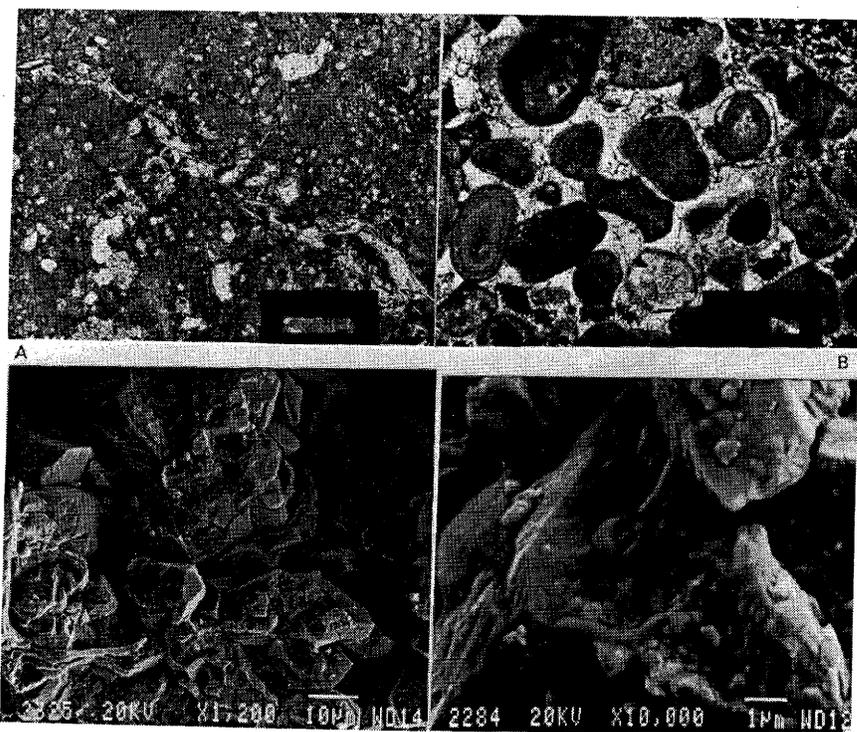
Figura: 2

Fig. 2.a) Microfotografía de luz transmitida con nícoles paralelos de Piedra Javalina de una basa de la portada. Obsérvese la vénula con moscovita. Longitud de la ventana: 1.2 mm.

b) Microfotografía de luz transmitida con nícoles cruzados de una caliza oolítica de la parte inferior de la fachada. Longitud de la ventana: 1.2 mm.

c) Microfotografía con el MEB de la cara interna de una placa caliza oolítica, de unos de los sillares de la segunda fila, mostrando algunas morfologías de poros, fase cementante y rasgos de biocolonización.

d) Idem con estructuras biológicas, algunas de posible bacteriano, sobreimpuestas a los cristales.
