5th INTERNATIONAL CONFERENCE ON

Mechanical Models in Structural Engineering

MODELIZACIÓN DEL COMPORTAMIENTO SÍSMICO DE UN ACUEDUCTO DE MAMPOSTERÍA

Ivorra, Salvador¹; Spairani, Yolanda²; Torres, Benjamín³; Bru, David⁴

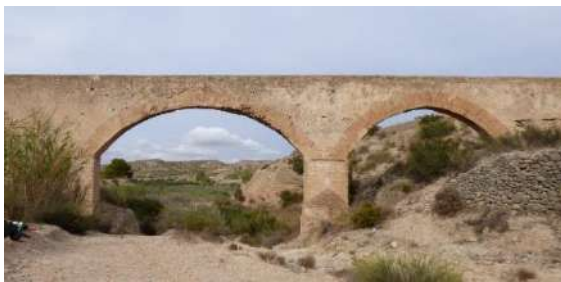
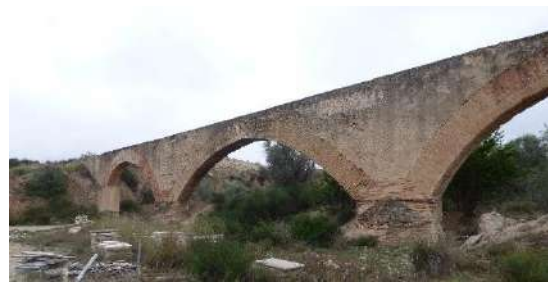
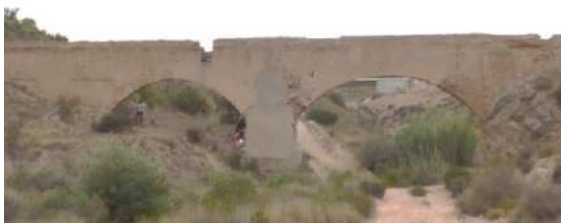
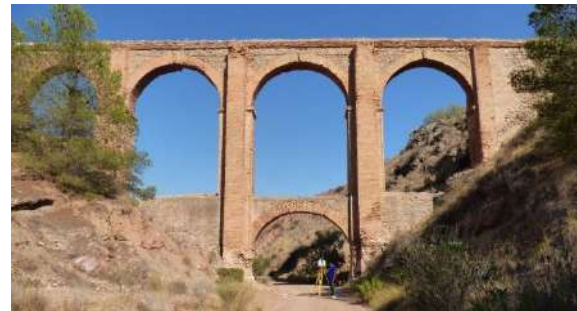
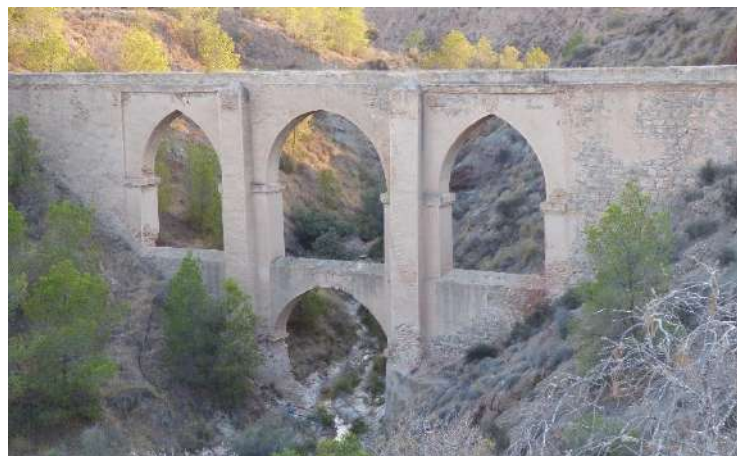
Figura 1. Vista general de los diferentes acueductos estudiados.

(a) acueducto de la Coca

(b) acueducto de Rabosero

(d) acueducto de Carboneras

(d) acueducto de los Cinco Ojos

(e) acueducto de los Cuatro Ojos

En el presente trabajo se han estudiado una serie de estructuras de mampostería correspondientes a unos acueductos construidos en el siglo XVIII entre las localidades de Aspe y Elche. La Figura 1 muestra los cinco acueductos objetos del presente estudio, en los que puede apreciarse diferencias tanto en la configuración estructural, como en el estado actual de conservación. El objetivo principal ha sido una evaluación preliminar del comportamiento sísmico de las estructuras. Para ello se ha presentado la metodología seguida para la obtención de la geometría del modelo, las características de los materiales empeladas en su definición y el análisis estructural considerando, además del peso propio de la mampostería, las acciones laterales de viento y sismo. Los modelos numéricos empleados se han diseñado de forma que permiten la implementación de forma sencilla de un posible refuerzo estructural mediante materiales compuestos, en caso de ser necesario.

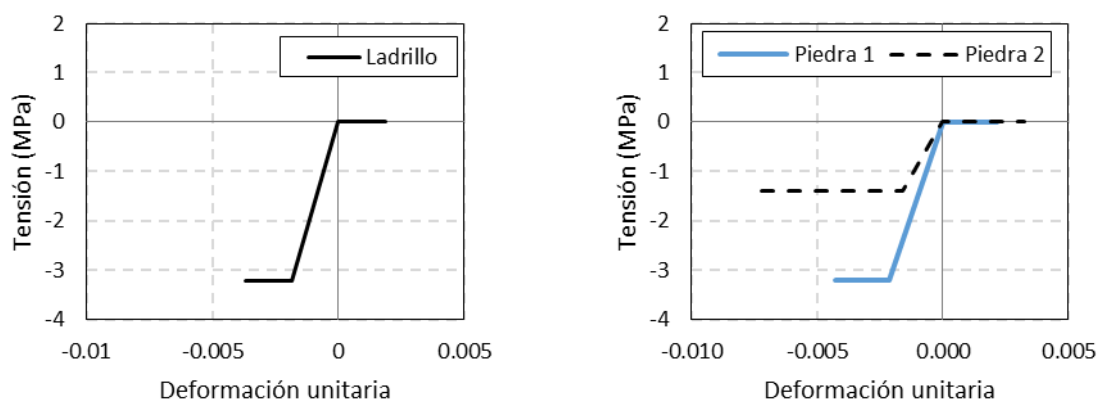
Figura 6. Comportamiento frente a tensiones normales, curvas tensión-deformación de diferentes tipos de mampostería de ladrillo o piedra de diferente calidad.

Una vez definida la distribución de materiales en la estructura, el modelo numérico se diseñó empleando elementos tipo *Shell*, en concreto la opción *Shell- Layered/Nonlinear*, que permite la superposición de dos capas en el mismo elemento, que modelizan de forma independiente leyes de comportamiento diferentes frente a tensiones normales y tangenciales, respectivamente. En la Figura 6 se incluyen las tres curvas de comportamiento correspondientes a la respuesta de cada tipo de mampostería a tensiones normales. En todas ellas se ha supuesto una resistencia nula de la
