Geografía, cambio global y sostenibilidad. Comunicaciones del XXVII Congreso de la Asociación Española de Geografía

ANÁLISIS DE LA TRANSFORMACIÓN TERRITORIAL EN LA RAMBLA DEL CASTELLAR (CREVILLEN, ALICANTE)

ANALYSIS OF THE TERRITORIAL TRANSFORMATION IN THE RAMBLA DEL CASTELLAR (CREVILLEN, ALICANTE)

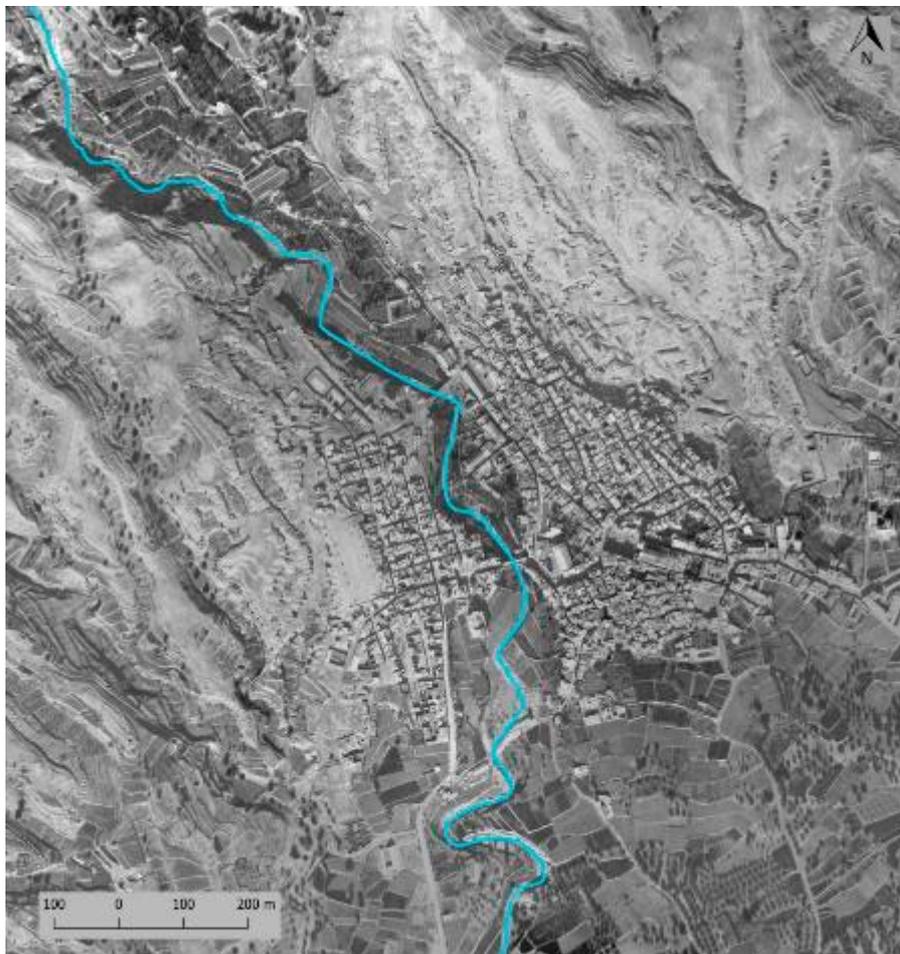
Figura 2. Rambla del Castellar a su paso por el núcleo urbano de Crevillent en 1929.

Como queda reflejado en la imagen referente al Vuelo Aéreo de Ruíz de Alda (Figura 2), el núcleo urbano original, ubicado al este de la arteria fluvial principal, se expande en un primer momento hacia el norte ocupando las zonas con mayor topografía, ya que el emplazamiento se encuentra flanqueado por la presencia de sendos barrancos, al oeste, la rambla del Castellar, de mayor profundidad, y que dificultaba la urbanización, y al este, barrancos de menor envergadura, actualmente transformados en calles.

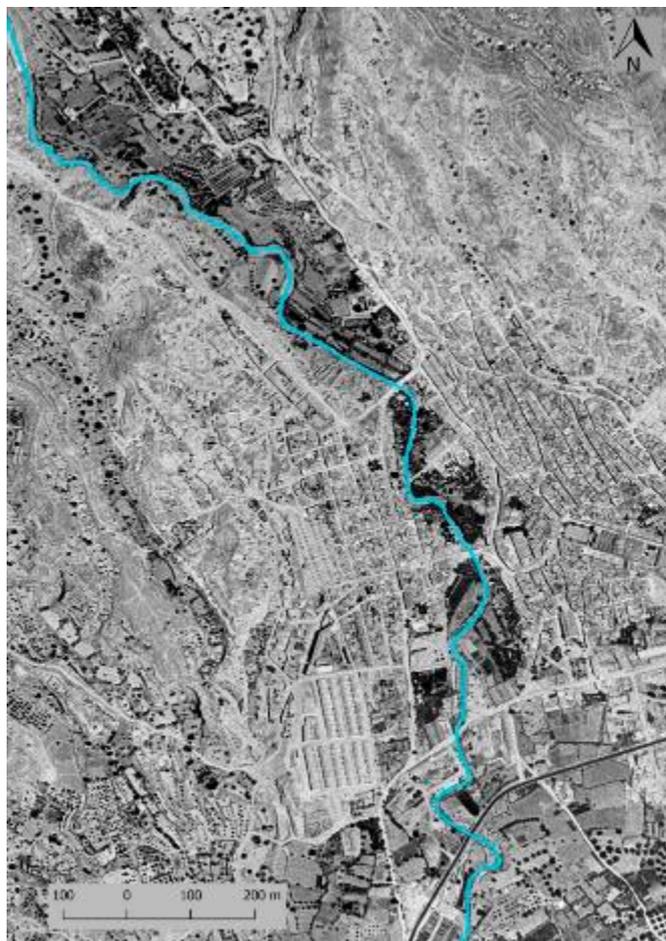
Figura 3. Rambla del Castellar a su paso por el núcleo urbano de Crevillent en 1956.

La organización territorial de Crevillent se ha plasmado en diversos planes generales desde la segunda mitad del siglo XX. En dicho municipio se han aprobado tres planes generales: el primero en 1967, el segundo en 1983 y el tercero, el texto refundido de la revisión del plan general, en 2011, vigente en la actualidad. A partir del PGOU aprobado el 29 de octubre de 1968, se llevó a cabo la urbanización y pavimentación de los nuevos crecimientos urbanos previstos en dicho plan, en un plazo de 20 años, hasta 1987. Es a partir de los años sesenta cuando acontece la gran transformación de las arterias fluviales, que, hasta el momento, no habían sido transformadas como puede observarse en la foto aérea del Vuelo americano de 1956 (Figura 3).

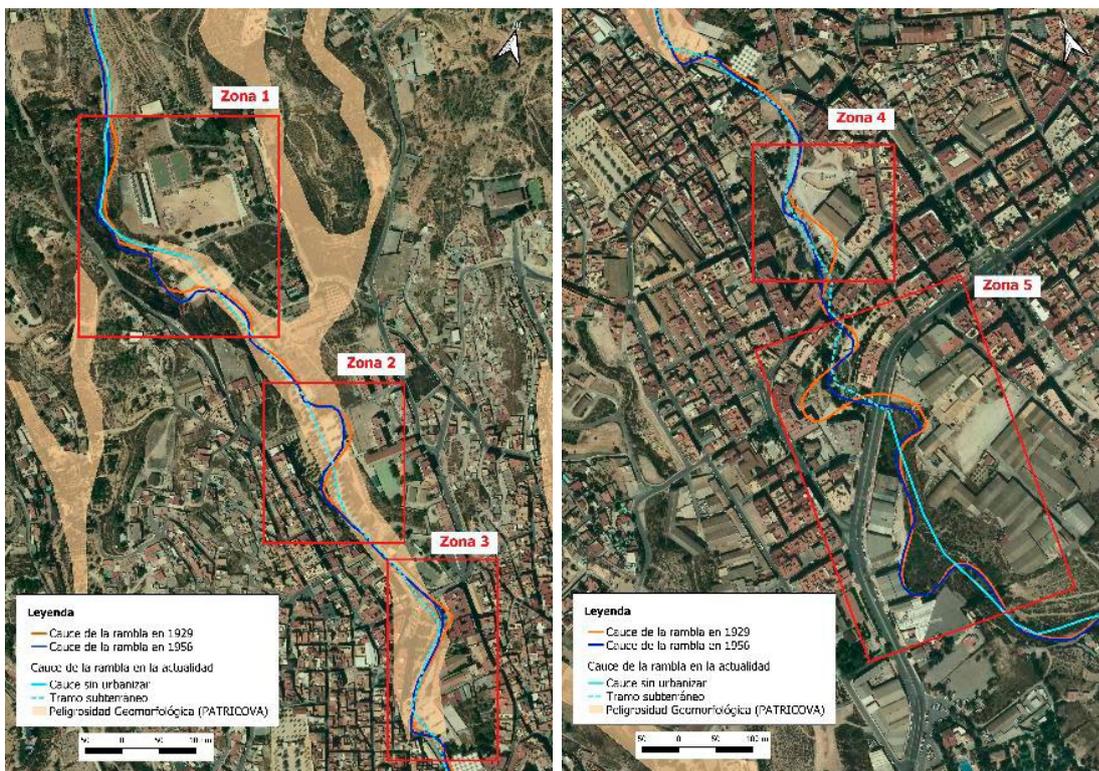
Figura 4. Evolución diacrónica del cauce de la rambla del Castellar y antiguas arterias fluviales recogidas como cauces con peligrosidad geomorfológica en el PATRICOVA.

El conjunto de las transformaciones urbanas y la urbanización del cauce de la rambla, han ocasionado la ocupación de meandros (Figura 4), ahora desaparecidos. Se describe, a continuación, las actuaciones antrópicas desarrolladas sobre antiguos meandros de la propia rambla en función de las zonas definidas en la anterior imagen:

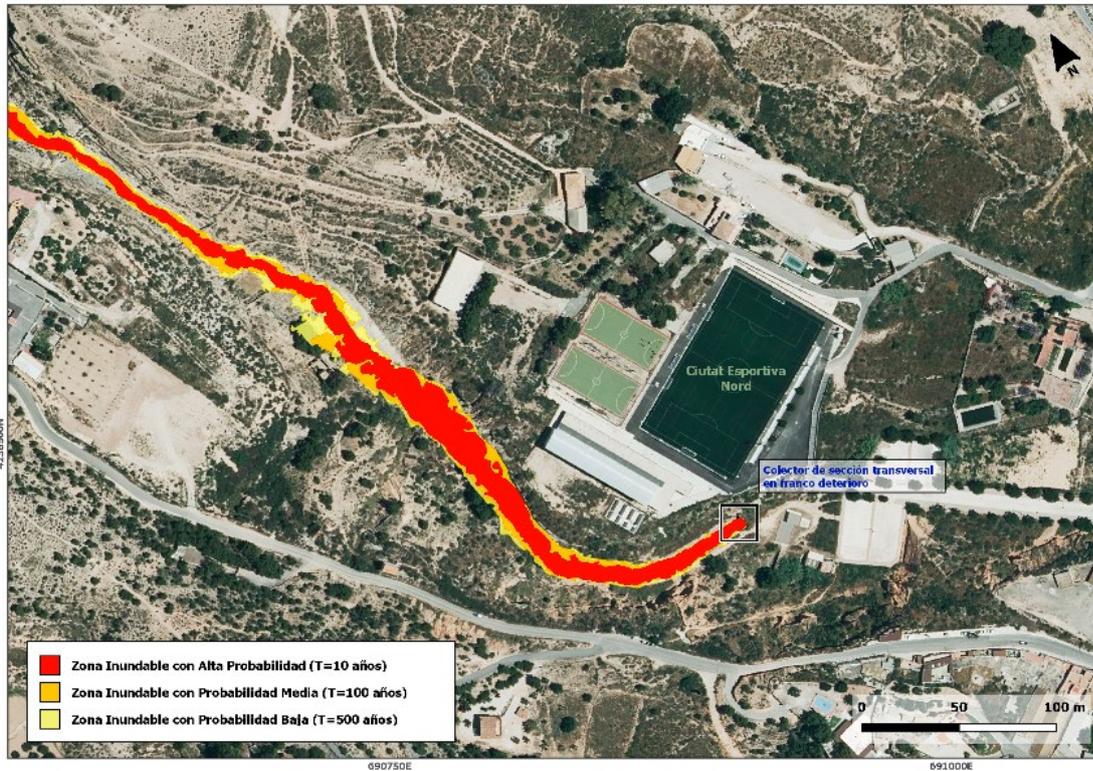
Figura 5. Zonas inundables definidas en la rambla del Castellar para un periodo de retorno de t=10, 100 y 500 años.

En cuanto a la conceptualización de la componente de peligrosidad, según la cartografía proporcionada de zonas inundables del Sistema Nacional de Cartografías de Zonas Inundables (Figura 5), el barranco o rambla del Castellar presenta unos caudales del orden de los 3 m³/s para un periodo de retorno de t=10, es decir, de alta probabilidad. Por su parte, para un periodo de retorno de t=50 (frecuente), el flujo de escorrentía generado por dicha arteria fluvial asciende hasta los 11 m³/s. Si, por el contrario, se contemplan escenarios de t=100 y t=500 años (es decir, probabilidades medias-ocasionales y bajas o excepcionales), los resultados se ven incrementados más si cabe, alcanzando los 15 y 29 m³/s respectivamente.

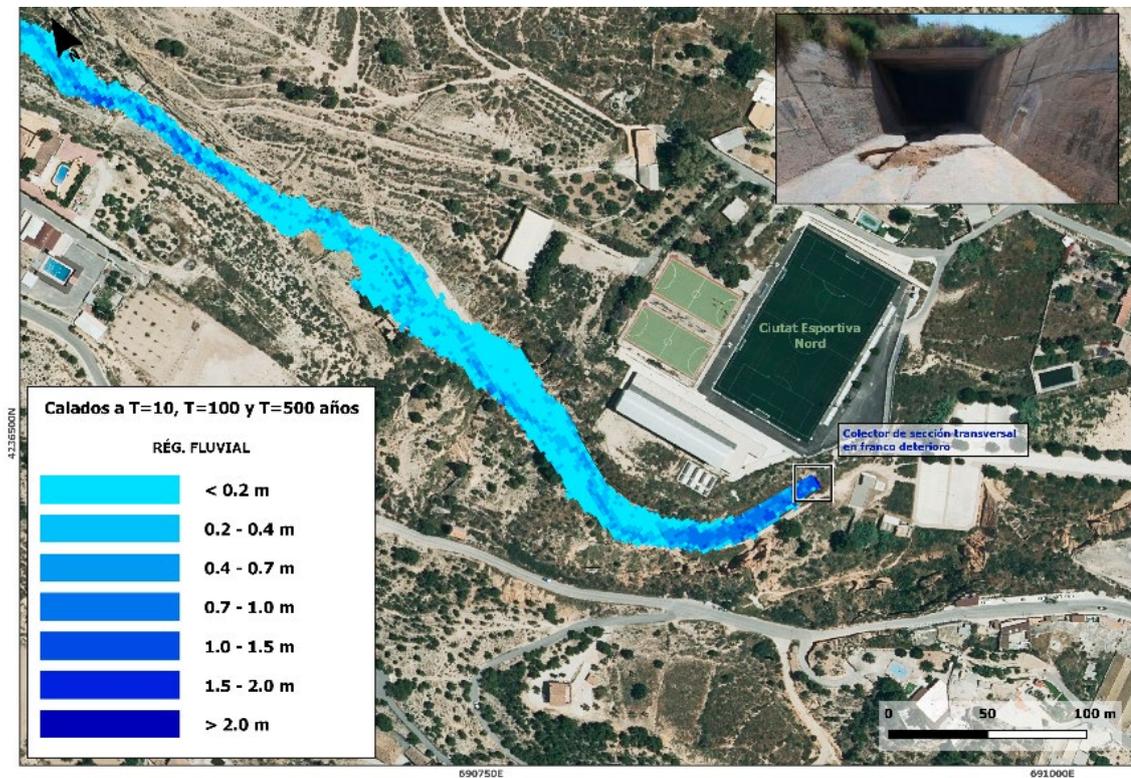
Figura 6. Mapa de peligrosidad por inundación fluvial (calados en m³/s) en la rambla del Castellar para un periodo de retorno de 10, 100 y 500 años.

Por otro lado, y con la intención de verificar y contrastar los calados proporcionados por las cartografías del SNCZI y el obtenido de la simulación hidráulica efectuada sobre la propia rambla (para t=25 años), se ha decidido incorporar en el presente artículo los resultados que proporcionan los mapas de peligrosidad por inundación fluvial de las Áreas de Riesgo Potencial Significativo Por Inundación (ARPSIs), obteniendo unos valores de calados muy similares a los anteriormente manejados. Se adjuntan a continuación los resultados en función del periodo de retorno analizado (Figura 6).

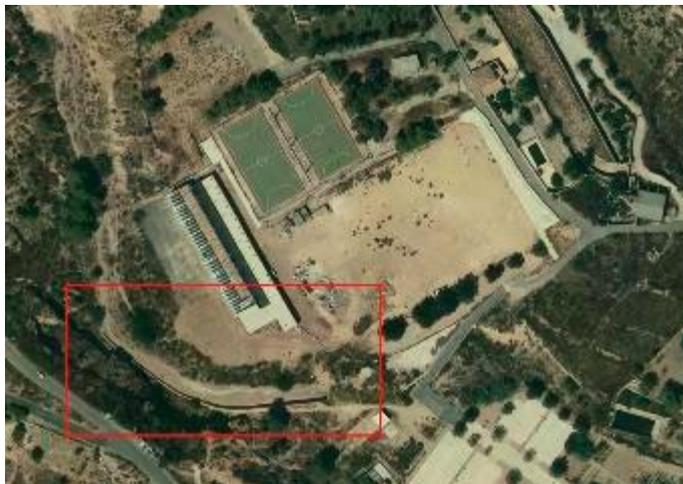
Figura 7. Detalle gráfico de la canalización y el entubado de la rambla del Castellar.

Esta gran obra de fábrica fue ejecutada siguiendo las especificaciones incluidas dentro del denominado “*Proyecto de obras de defensa y encauzamiento contra avenidas de agua*”, que pese a ser aprobado por la Dirección General de Obras Hidráulicas a fecha de 22 de noviembre de 1974, la actuación descrita se inició dos años antes. Además, dicho documento técnico establecía que el entubado de la rambla (Figura 7) constaría de 2 tramos (con secciones de arco de medio punto de 2,50 x 3,50 y 2,50 x 3,00) y una longitud total de 1654 metros, cifrándose el caudal máximo circulante en 57 m³/segundo (Gonzalvez Pérez, 1983).

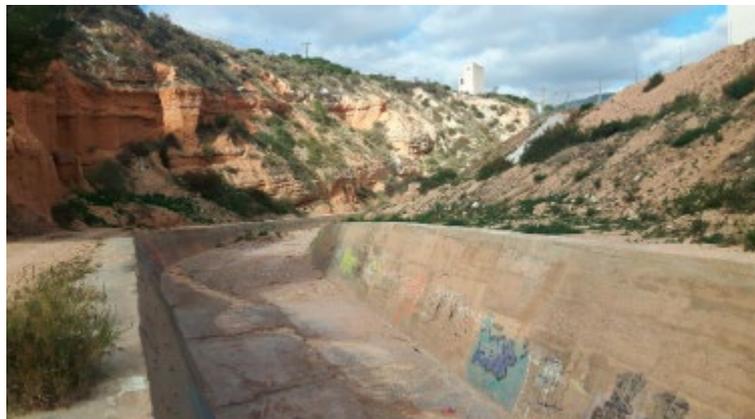
Figura 8. Canal trapezoidal de hormigón armado. Parte inicial del encauzamiento de la rambla del Castellar.

La obra proyectada consistió, *grosso modo*, en la construcción de un canal de sección trapezoidal cuyas paredes y fondo están compuestas de hormigón armado (Figura 8).

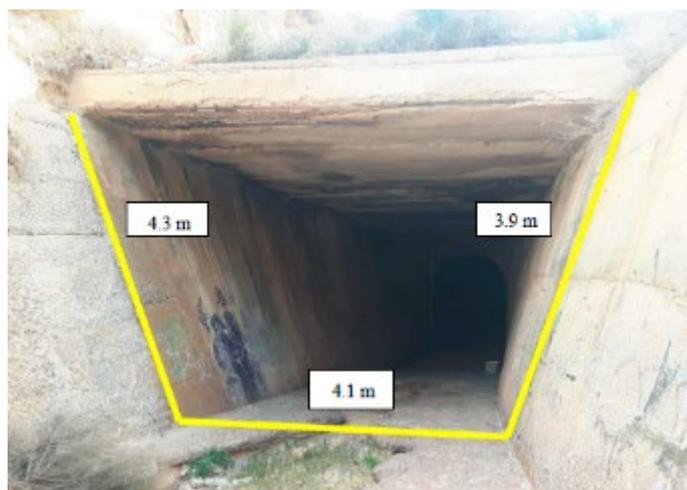
Figura 9. Solera y paredes del canal trapezoidal en el comienzo del soterramiento del cauce.

Como se puede comprobar en la Figura 9, en la primera entrada (la más expuesta al exterior), la solera del canal alcanza los 4.1 metros, dimensiones que se asemejan a la de las paredes, siendo de 4.3 la de la izquierda y 3.9 la de la derecha. Además, en esta imagen queda patente el gran desgaste de la misma, sobre todo el lado izquierdo de la losa de hormigón armado que acota el propio canal, bien por el paso de los años (desgaste), por la precariedad de los materiales empleados (abaratamiento de costes) o por la erosión que tanto la humedad como el agua en circulación ha ocasionado a su paso.

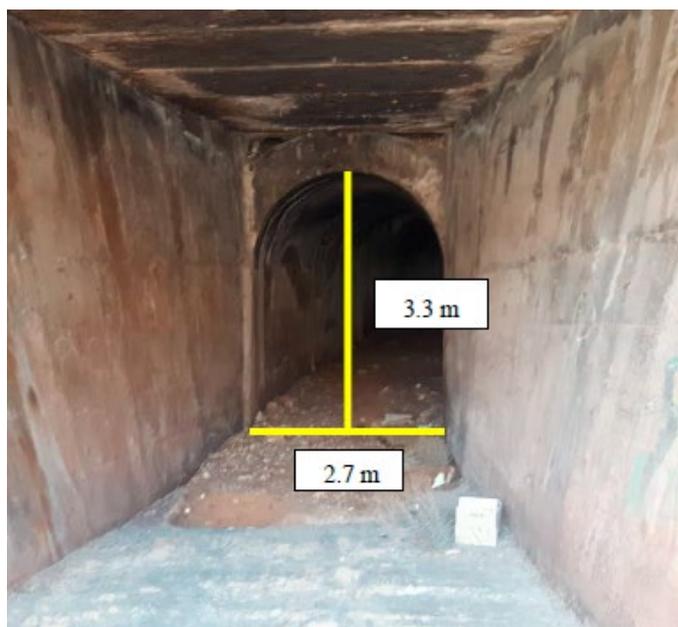
Figura 10. Medidas de la segunda entrada de la canalización.

A escasos 10 metros del acceso más externo del canal encontramos la segunda y definitiva entrada de la canalización. Tal y como se muestra en la Figura 10, esta segunda entrada parece ser mucho más antigua que la principal y lo que resulta real-

mente insólito desde el punto de vista hidráulico es, en primer lugar, sus escasas dimensiones (3.3 metros de alto x 2.7 metros de pared a pared) y, en segundo lugar, la morfología de la misma, siendo esta rematada por un arco.

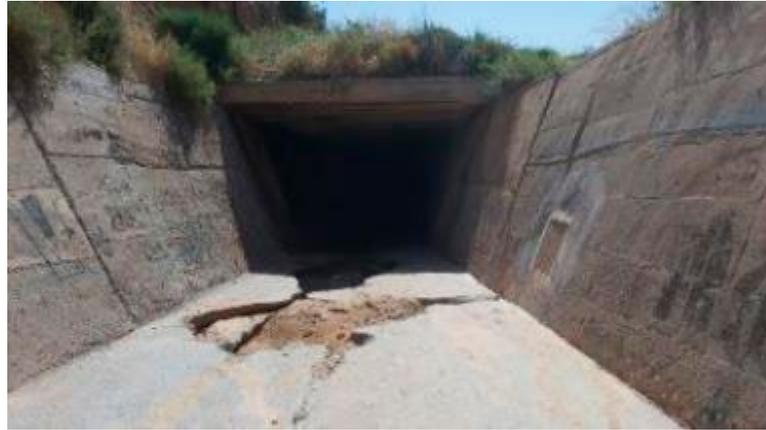
Figura 11. Erosión y desgaste de la solera del canal de sección trapezoidal antes de dar comienzo al entubado de la rambla del Castellar.

En la actualidad, esta obra hidráulica de sección trapezoidal presenta unas deficiencias estructurales considerables, encontrándose tanto la solera del canal como las paredes de hormigón muy deterioradas como consecuencia de la interrelación de múltiples factores, entre los que podemos nombrar la propia antigüedad de la infraestructura (> de 40 años), la erosión y consiguiente desgaste fruto de la activación de la rambla y el arrastre de sedimentos durante episodios de lluvias copiosas, o bien, debido la dejadez administrativa en cuanto a la realización periódica de tareas de saneamiento y limpieza.

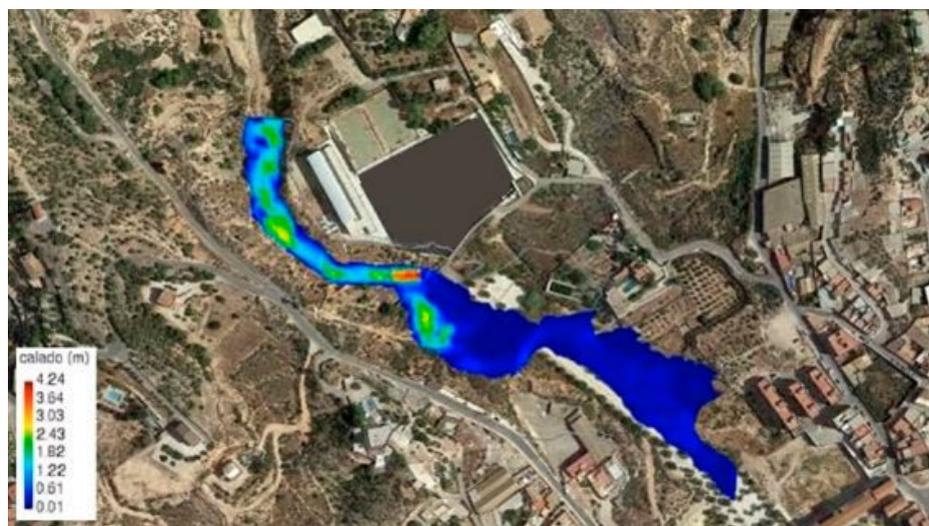
Figura 12. Simulación hidráulica de la rambla del Castellar, Crevillent (Alicante).

Tras haber analizado la disposición y medidas de la estructura que canaliza en cauce de la rambla del Castellar a su paso por el núcleo urbano de Crevillent y teniendo en cuenta el caudal máximo calculado ($8,08 \text{ m}^3/\text{segundo}$) para un periodo de retorno de 25 años, es evidente que ante una caudal de avenida como el expuesto es altamente probable que el agua rebase la canalización y termine adentrándose en el espacio urbano. Para comprobar esta hipótesis, se ha realizado una simulación hidráulica que muestra el comportamiento de la lámina de agua (Figura 12), presentando los mayores calados (3-4 metros) a la entrada de la canalización y el desbordamiento de la canalización por la zona urbanizada de la rambla, alcanzando calados inferiores a 1 metro.
