# SEGURIDAD HÍDRICA

# Proposición de una metodología para estimar la erosión del suelo en viticultura mediante ISUM (Improved Stock Unearthing Method). Un caso en el viñedo leonés

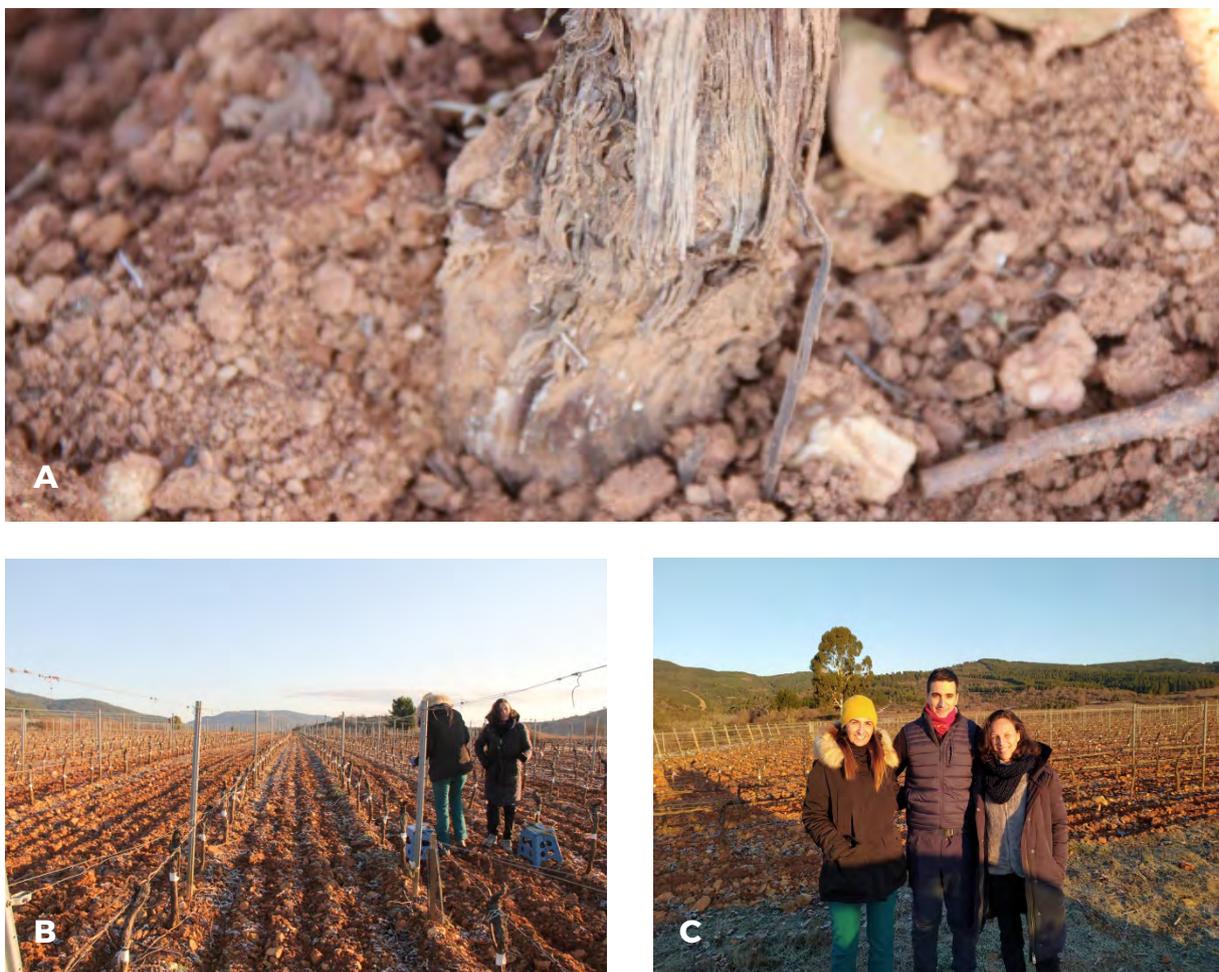
En la Figura 2 se muestran determinadas imágenes de la parcela evaluada y su entorno. Cabe destacar que la misma se sitúa en un terreno marcadamente plano, con pendientes muy moderadas y prácticamente nulas en numerosas ubicaciones de la parcela. No obstante, pese a ello, la erosión (pérdida) del suelo identificada fue considerablemente notoria.

Figura 2. Imágenes de la zona de estudio: a y b) vista panorámica del viñedo mostrando el personal del equipo de trabajo; c) detalle del pie de planta con erosión del suelo sobreelevada y del tocón.

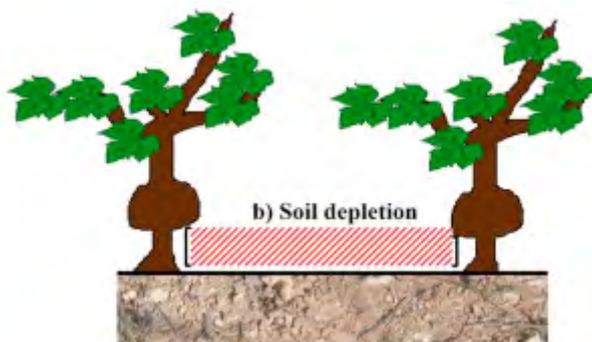
El presente trabajo fue elaborado utilizando el *Improved Stock Unearthing Method* o ISUM, desarrollado por Rodrigo-Comino y Cerdà (2018) a partir del método tradicional del tocón elaborado por Casalí et al. (2009) y por Brenot et al. (2008). En síntesis, este método se basa en tomar como referencia la altura del injerto/tocón durante la plantación de las viñas con respecto al nivel del terreno (Casalí et al., 2009). Habitualmente dicho injerto, que actúa por lo tanto como un bioindicador del nivel del suelo (en este caso de la movilización a nivel superficial), es plantado a cota 0, es decir a ras del suelo, o bien a 1 ó 2 cm por encima de la cota del terreno. De este modo, con las mediciones que se realicen con posterioridad, tomando como referencia el tocón y la cota del terreno “en la vertical” (Figura 3), se podrán obtener: i) la pérdida (erosión) o ganancia (deposición/ acumulación) de suelo; ii) los cambios en la topografía del terreno; iii) el grado de compactación de los suelos (Bayat et al., 2019; Rodrigo-Comino et al., 2022); iv) su rugosidad (da Silva et al., 2019); v) la cartografía de las zonas con mayor erosión o sedimentación; vi) la pérdida de suelo en toneladas/hectárea y año para lo cual además es necesario tomar mediciones de densidad aparente ( $\text{gr/cm}^3$ ) junto con mediciones en los ejes x,y,z en la propia calle muestreada, etc. Información detallada sobre ISUM y su aplicación puede ser encontrada en Rodrigo-Comino y Cerdà (2018), Rodrigo-Comino et al. (2019), entre otros trabajos.

Figura 3. Esquema tipo que muestra la pérdida de suelo fértil considerando el tocón como referencia de la cota 0. Fuente: adaptado de Rodrigo-Comino y Cerdà (2018).

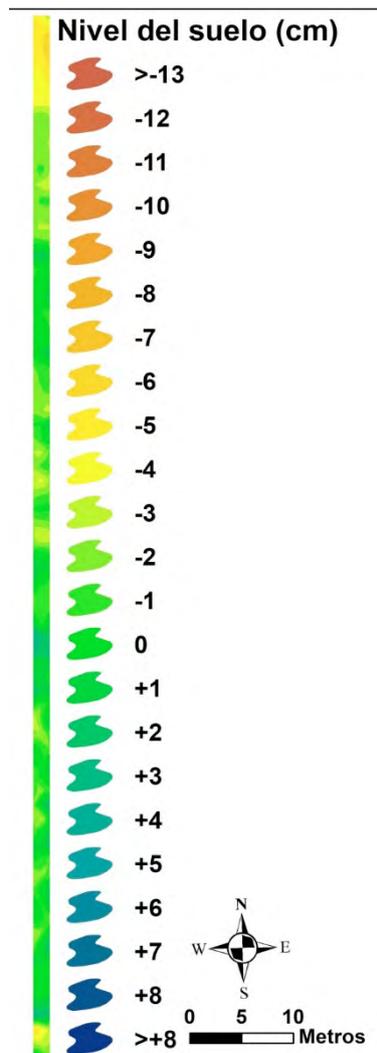
De este modo, la columna que muestra la distribución espacial de los valores de erosión en la vertical (eje z) a lo largo de la calle fue realizada con el método *Empirical Bayesian Kriging* (Figura 4). La distribución espacial de los citados valores de erosión indica que los valores máximos de erosión se sitúan en los 13 cm de pérdida de suelo con respecto al tocón, mientras que la acumulación de suelo alcanza los 8 cm, siendo no obstante estos últimos valores de deposición de suelo tan elevados minoritarios a lo largo de la calle evaluada. De hecho, el histograma de esta matriz de datos denota que la mayor parte de las mediciones realizadas se sitúan entre los -10 cm y los -2 cm, es decir, en un rango neto de pérdida de suelo (Figura 4). Este rango de valores de erosión en la vertical, es decir, en el eje z se corresponde por lo tanto con los cálculos realizados en los ejes x,y,z que indicaron también valores de pérdida neta de suelo en la parcela, en concreto de 6 toneladas/ha/año.

Figura 4. Distribución espacial en la calle muestreada de los valores de erosión (negativos) y de acumulación/deposición del suelo (positivos).
