# MEMORIA FINAL DE LAS ACTUACIONES ARQUEOLÓGICAS EN LAS TERMAS ORIENTALES DE LA ALCUDIA (ELCHE, BAIX VINALOPÓ).

## Campañas 2017-2021

### PROYECTO ASTERO-PATRIMONIO VIRTUAL

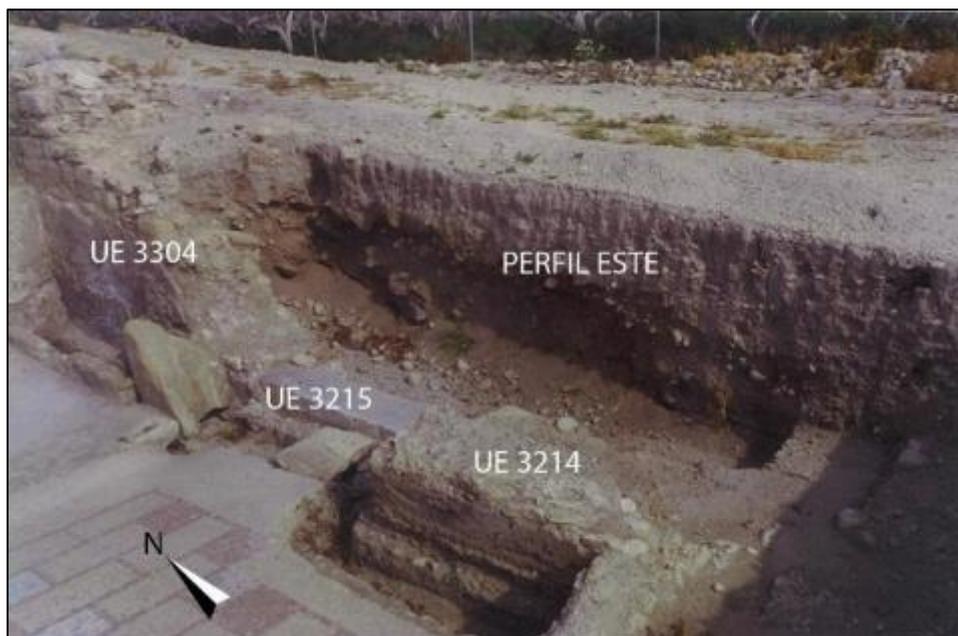
*Fig. 2. Vista final del extremo E de las Termas Orientales tras las campañas 1998-2002*

En las campañas arqueológicas precedentes, desarrolladas entre los años 1998 y 2001, los límites de las áreas exhumadas no alcanzaron el perímetro del complejo termal. En el caso del extremo E el límite quedó fijado en un conjunto de estructuras de orientación N-S: los muros de **UUEE 3304** y **3214** y el umbral de **UE 3215**.

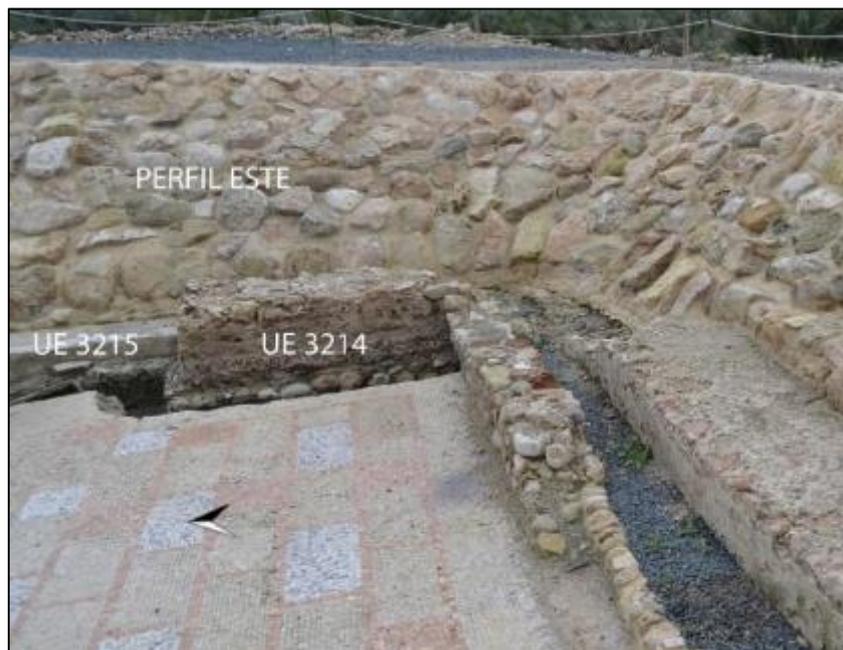
*Fig. 3. Extremo E de las Termas Orientales tras su integración en las áreas visitables del yacimiento*

Tras la campaña de 2001 se llevó a cabo una restauración parcial de los restos arqueológicos con el fin de incorporar este edificio a las áreas visitables del yacimiento. Rebasada la línea de estructuras que marcaban el extremo E, el perfil de la excavación quedó preservado bajo una malla metálica dispuesta en talud y cubierta con piedra y mortero.

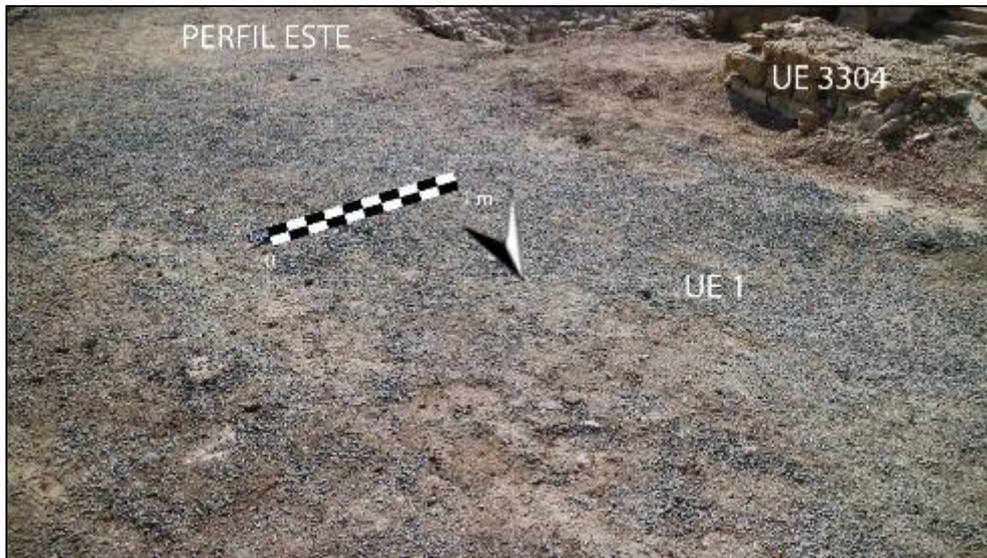
*Fig. 4. Vista inicial de la explanada Sobre A25, 28, 29 y 30, previa a la retirada de la grava del circuito visitable*

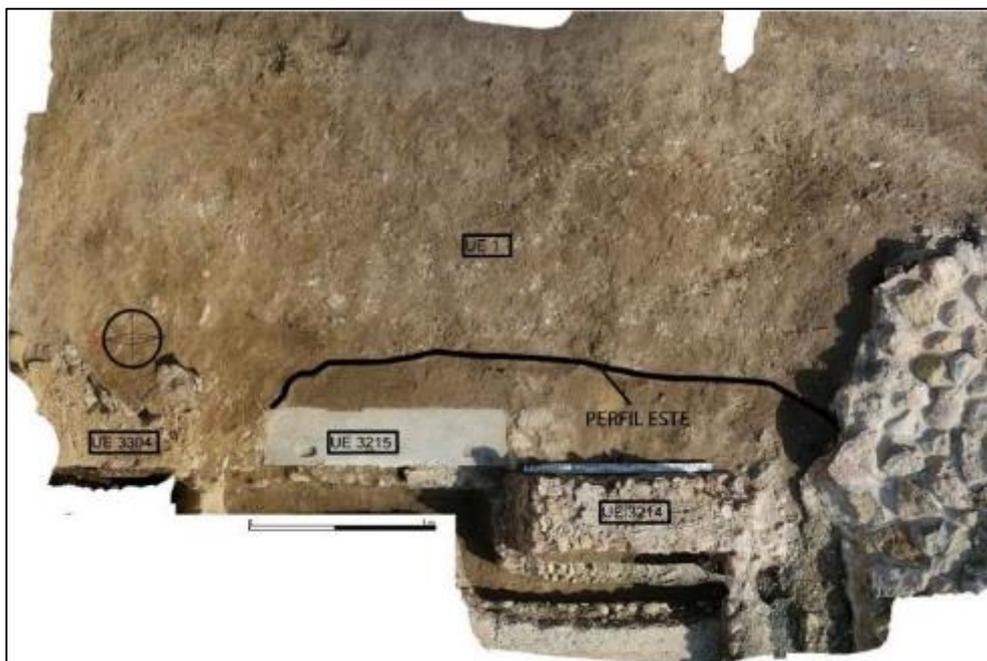
*Fig. 5. Vista en planta de UE 1 en el extremo SW del área situada sobre los A25, 28, 29 y 30*

La capa más superficial que detectamos **-UE 1-** se extiende por toda la superficie del corte. Está compuesta principalmente por tierra, piedras y grava, con una escasa

presencia de materiales arqueológicos. Su cota superior oscila entre los 53'65 y los 53'58 m (s. n. m.), generando un nivel de tendencia horizontal.

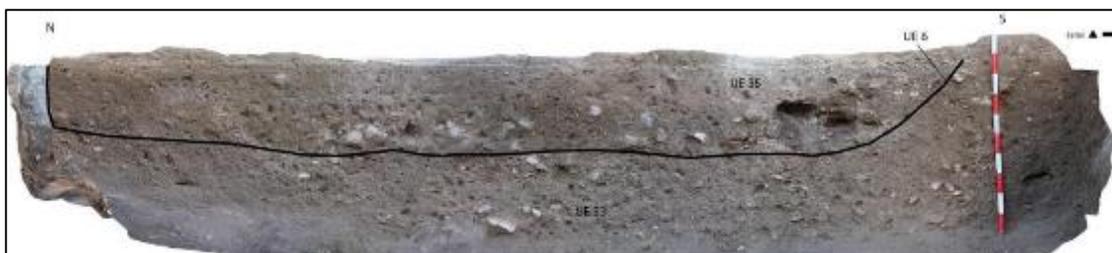
*Fig. 6. Alzado del perfil E en el que se aprecian la UE 53, el recorte de UE 6 y su relleno UE 35*

Este estrato -**UE 35**- estaba rellenando una gran fosa -registrada como **UE 6**- que recortaba a un amplio número de estructuras y estratos: **UUEE 3304, 53, 47, 46, 24 y 94**. Este conjunto de UUEE pertenecen a los A1, 25 y a Sobre los A25, 28, 29 y 30, por lo que serán descritas adecuadamente en el apartado correspondiente.

El análisis en conjunto de la fosa **UE 6**, de su relleno **UE 35** y de los distintos estratos afectados por ella nos llevó a deducir que tiene su origen en un sondeo mecánico realizado en la parcela en algún momento anterior al hallazgo de las Termas Orientales.

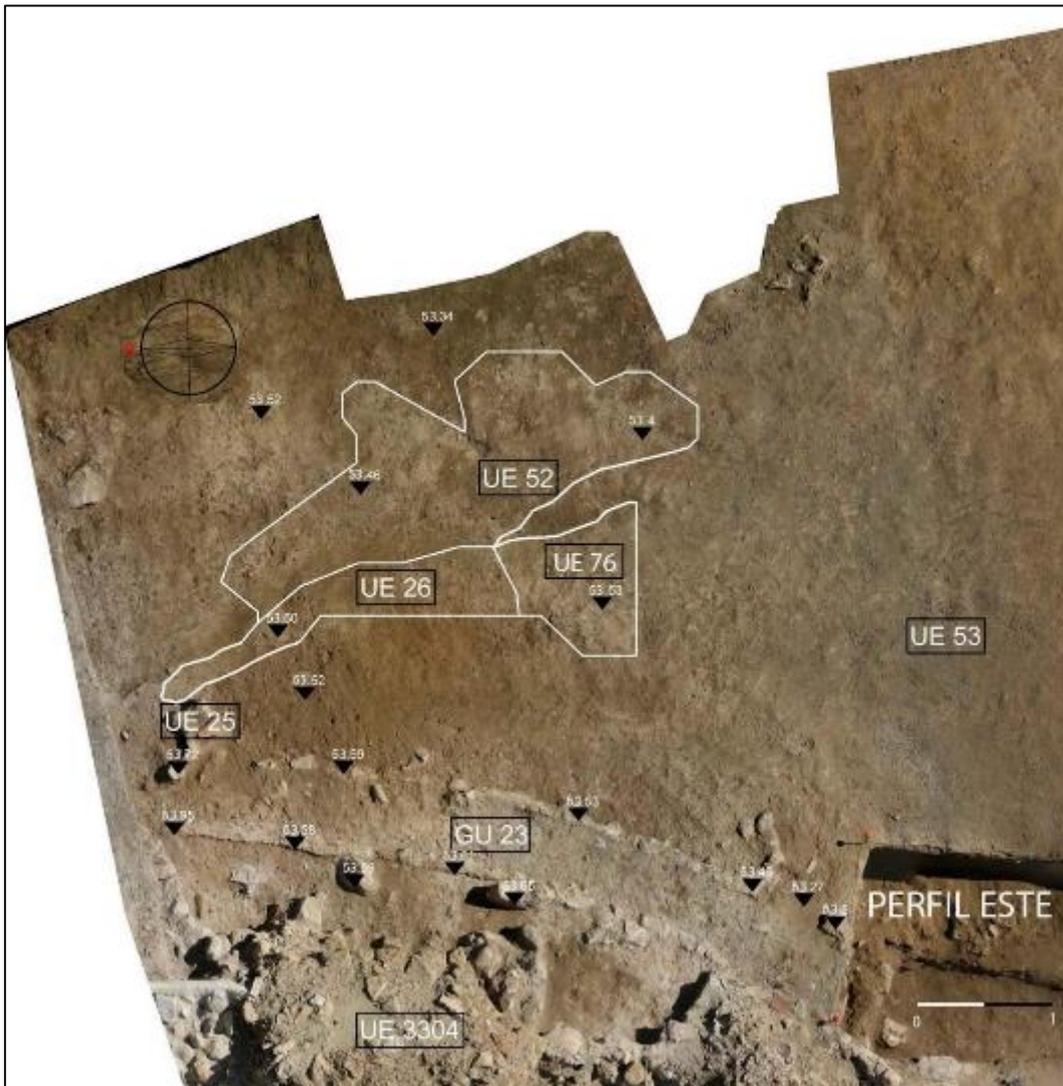
*Fig. 7. Planta estratigráfica donde vemos la ubicación de la acequia GU 23 y de las UUEE más cercanas*

La retirada de la **UE 1** también nos llevó a registrar un conjunto de estructuras que englobamos en el Grupo de Unidades (**GU**) **23**. Forman parte de un tramo de red hidráulica. La parte mejor conservada presenta un trazado ligeramente curvo, con una orientación NE-SW. Está integrada por las siguientes UUEE:

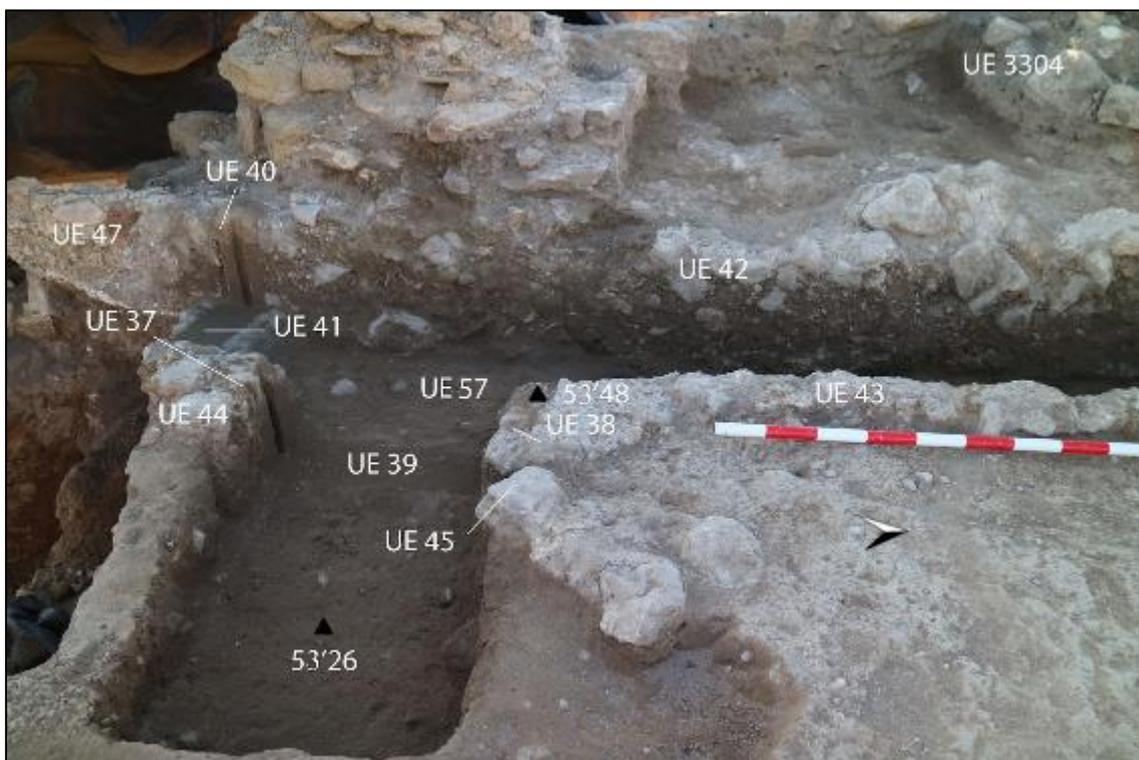
*Fig. 9. Vista en detalle de algunas de las principales UUEE que forman parte de la acequia*

Hemos asignado la **UE 57** a la interfaz del fondo del canal. Del mismo modo, hemos individualizado los tres orificios practicados para fijar los partidores: las fosas de **UUEE 61, 62 y 63** corresponden respectivamente a las piezas de partidor de **UUEE 37, 38 y 40**. Tanto el canal como sus muros se asientan en otro recorte, **UE 180**. La parte construida de esta conducción de agua se limita únicamente a sus muros y partidores, de tal modo que su fondo es el propio terreno recortado.

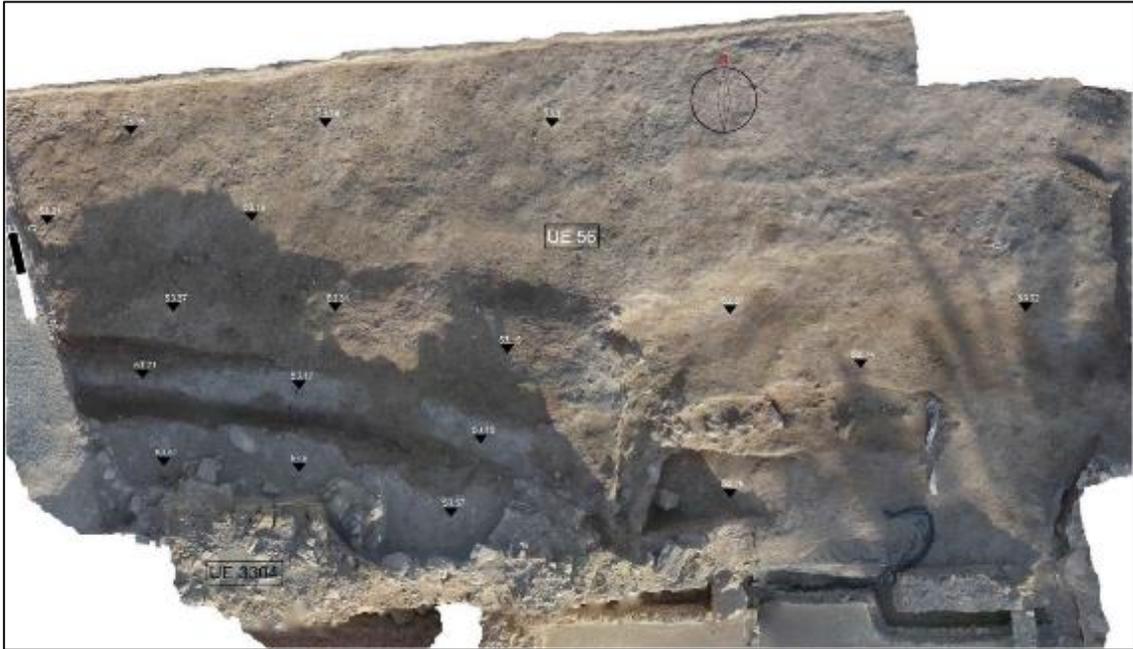
Fig. 13. Planta estratigráfica inicial de la UE 56

Su exhumación sacó a la luz a un nuevo paquete, la **UE 56**. Se trata de un estrato de tonalidad parda y textura disgregada, con presencia de piedras, gravas y materiales arqueológicos. Adopta una tendencia horizontal salvo en la zona afectada por la fosa de **UE 6**, donde desciende en talud en sentido E-W.

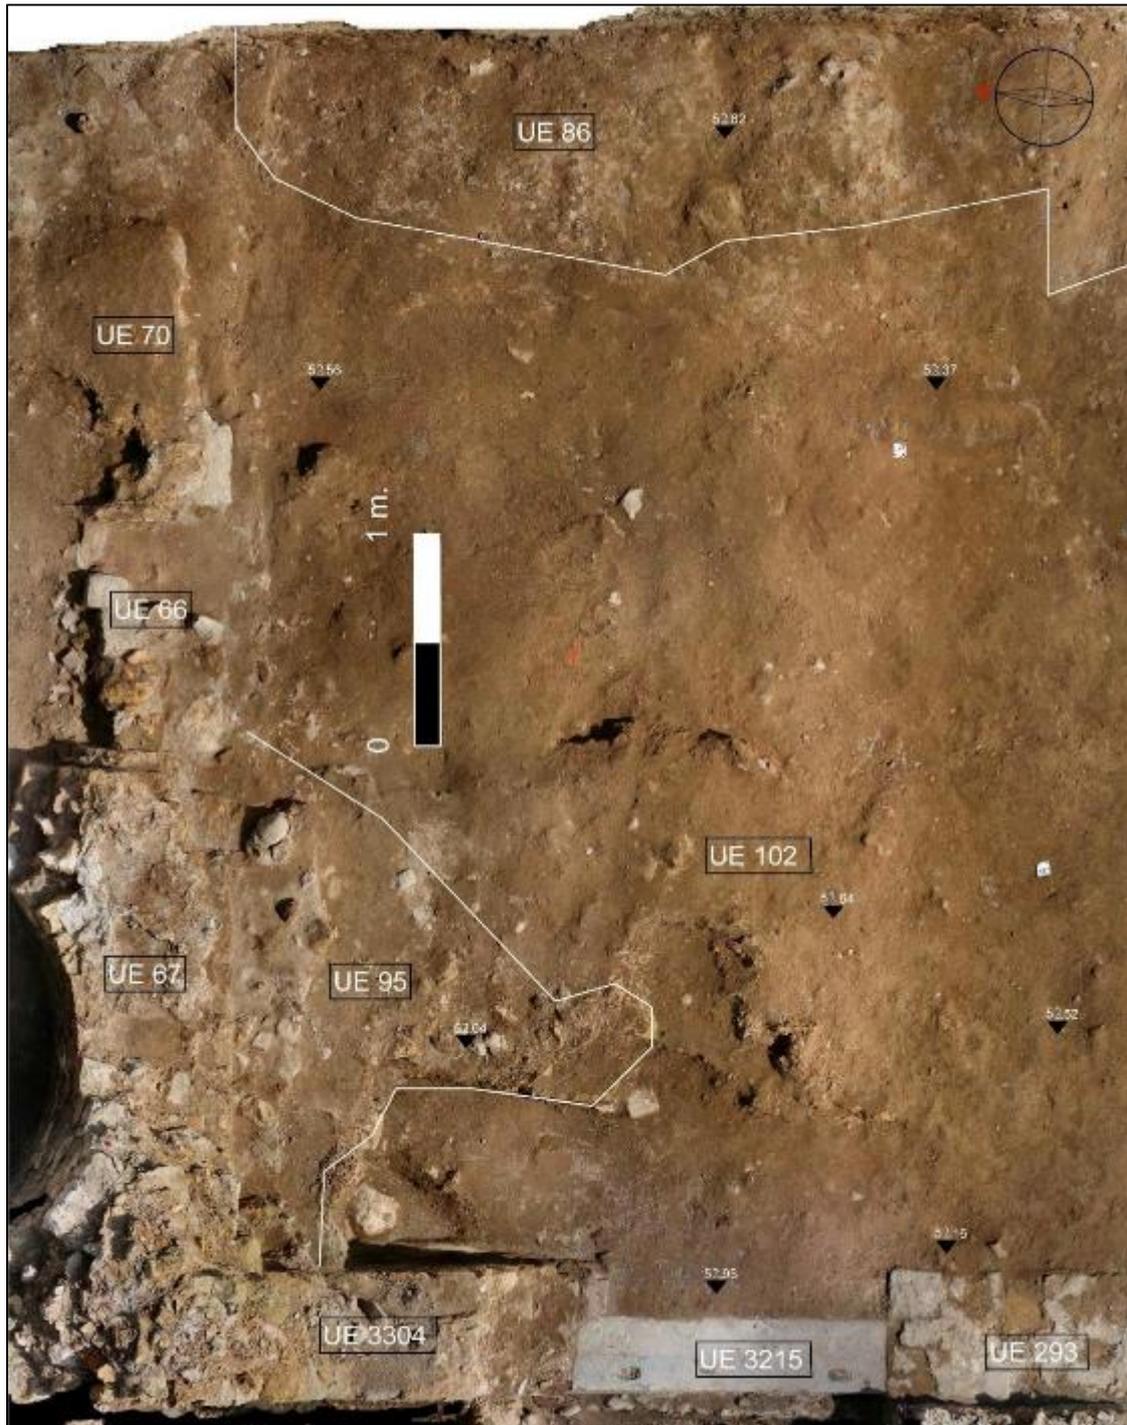
*Fig. 18. Planta estratigráfica del interior del A25, donde se distingue la capa superficial de las UUEE 95, 102 y 86*

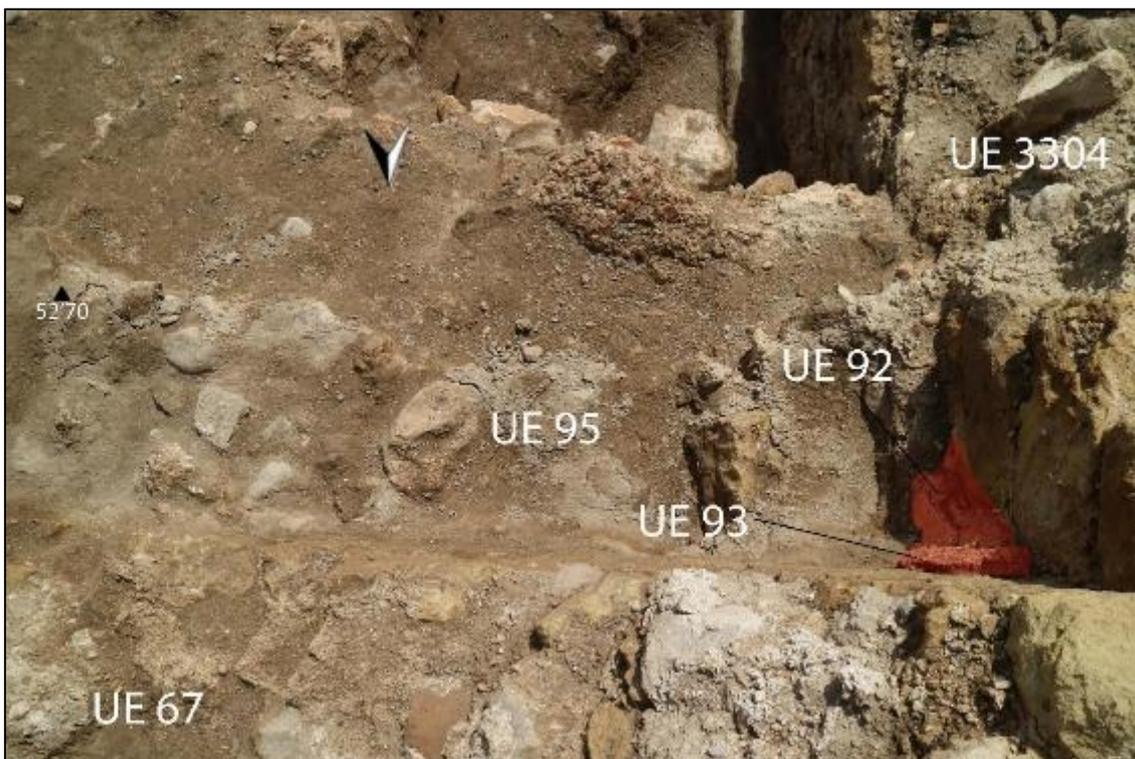
*Fig. 19. Detalle de la ubicación de los enlucidos UUEE 92 y 93, destacados en rojo*

La retirada de este estrato -UE 94- facilitó la identificación de nuevas UUEE. Encontramos dos de ellas al liberar parte del ángulo de unión entre los muros de UUEE 3304 y 67. Son las UUEE 92 y 93, sendas capas de enlucido de cal que revisten respectivamente al muro de UE 3304 y al muro de UE 67. No se pudo comprobar su

estado de conservación -o incluso su presencia- en la parte inferior de estos muros, ya que la presencia de un tercer paquete estratigráfico -**UE 95**- lo impedía. Se trata de una potente acumulación de piedras que ocupa este mismo ángulo, apoyándose contra las caras internas de ambos muros y, por tanto, también contra sus posibles enlucidos parietales. Este paquete de piedras está dispuesto en talud que desciende en sentido N-S. Podría tratarse del derrumbe interno de los propios muros.

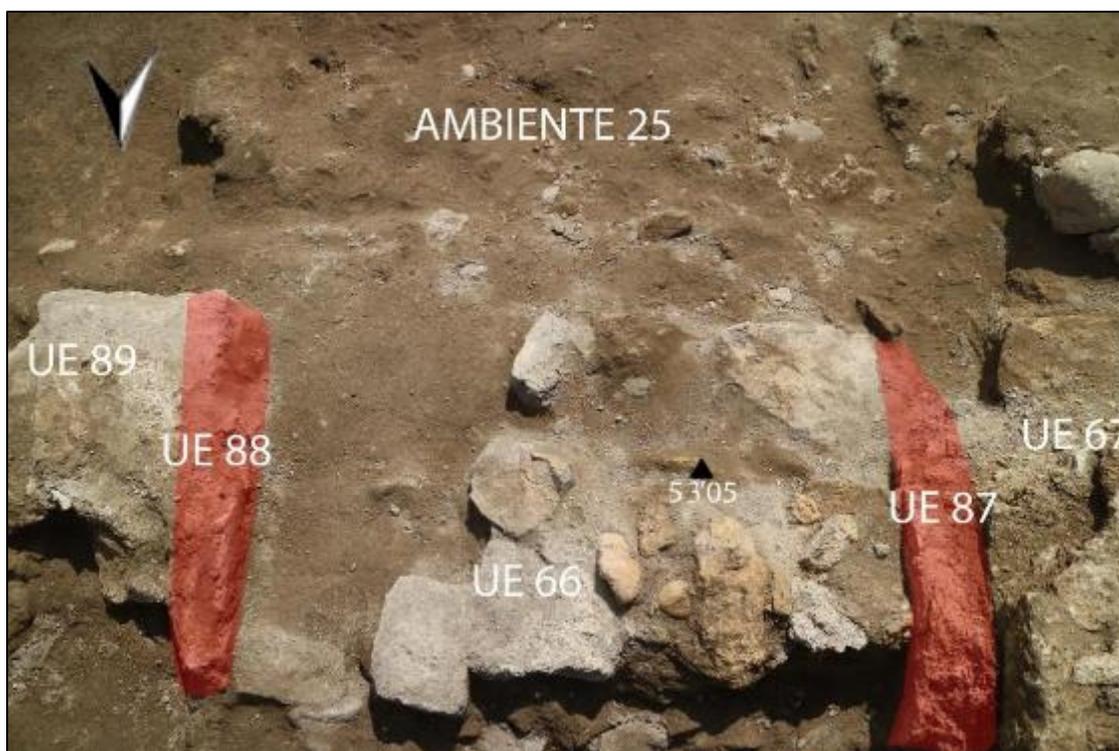
*Fig. 20. Detalle de la ubicación de los enlucidos de UUEE 88 y 89, destacados en rojo*

La retirada de **UE 70** -que también cubría parcialmente a **UE 66**- facilitó la documentación de **UUEE 87** y **88**. Son dos capas de enlucido parietal que revisten respectivamente la cara E del muro **UE 67** y la cara W del muro **UE 89**. Esta nueva información revelaba que el espacio existente entre ambos muros era un vano y que, por tanto, la acumulación de piedras de **UE 66**, situada entre ambas capas de enlucido, debía ser un derrumbe o, más probablemente, un cegamiento intencionado.

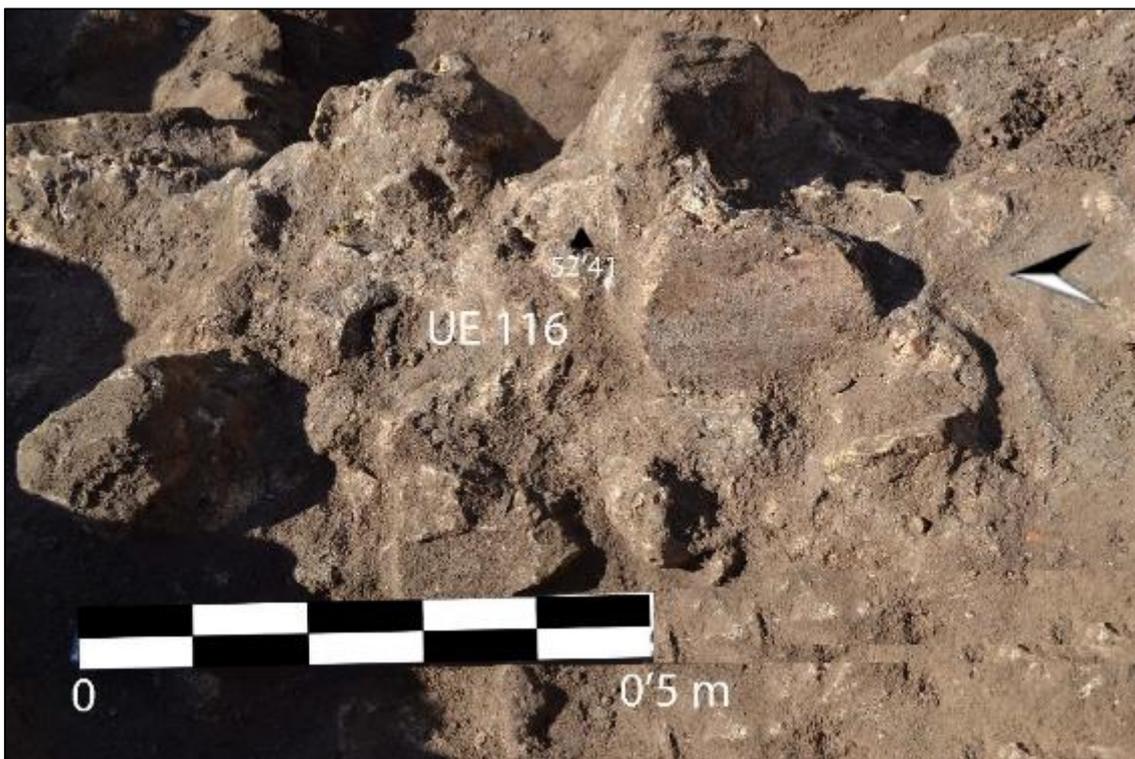
*Fig. 22. Vista en detalle de la UE 116, donde se distinguen varios de los fragmentos de placas de opus signinum que lo componen*

Decidimos agrupar todos los fragmentos de *opus signinum* que retiramos durante la excavación de la UE 116 bajo un registro propio -UE 165- con el fin de poder referirnos a ellos y a su posible lugar de origen sin dar lugar a confusión con su uso posterior como volcado o relleno.

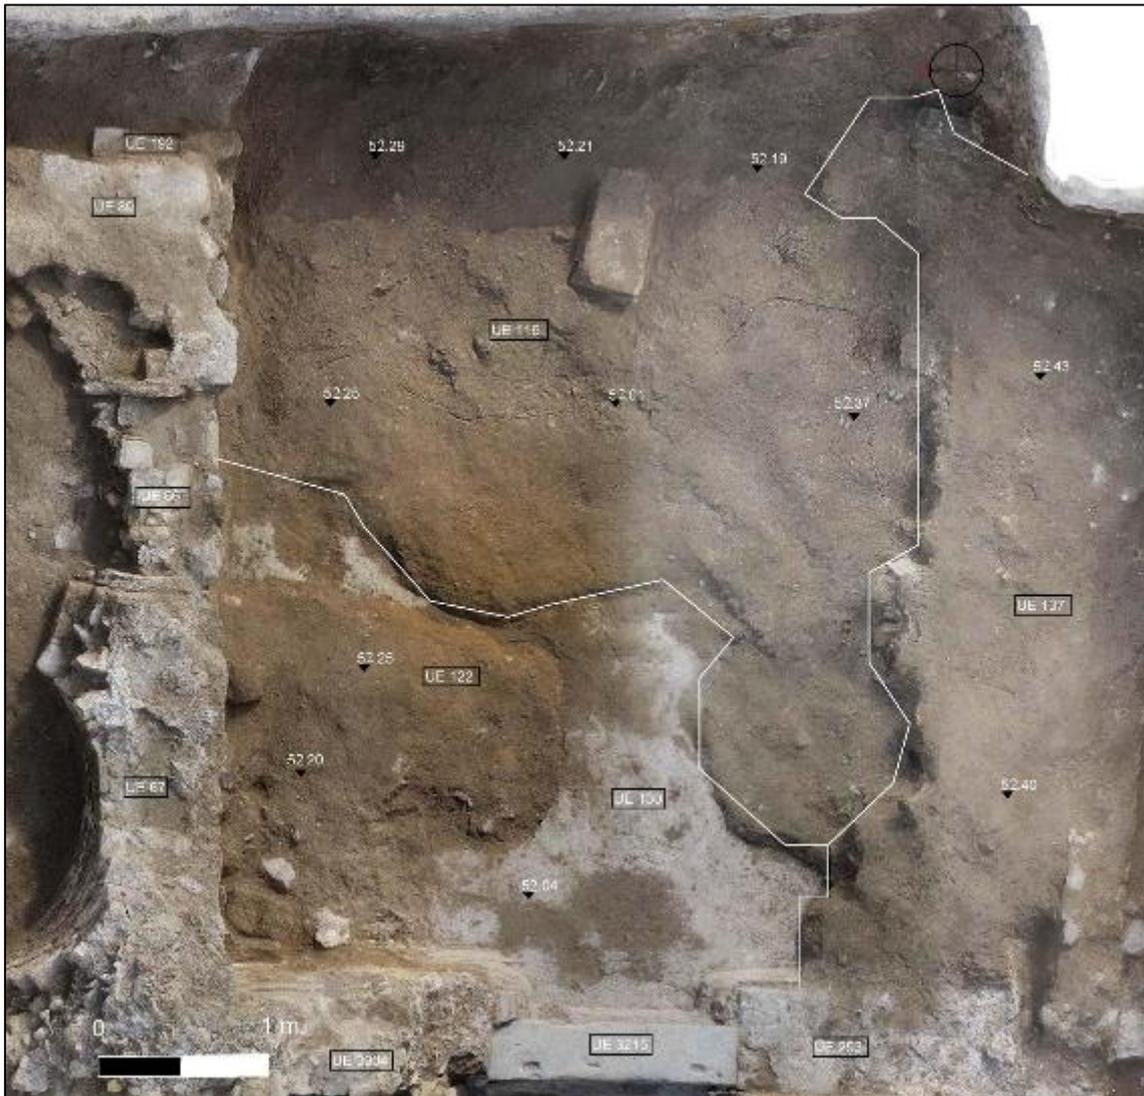
*Fig. 23. Planta estratigráfica de las UUEE 122 y 137. En el extremo E sigue presente parte de la UE 116 -en proceso de excavación-*

El desmonte del derrumbe de **UE 95** y del relleno de **UE 116** desveló la existencia de un nuevo paquete estratigráfico en el ángulo NW del A25 -**UE 122**-, apoyándose en la cara interna de las estructuras que lo definen. Está compuesto por tierra de tonalidad anaranjada y tendencia ataludada que desciende en sentido SE. Además de tierra y arena contaba con la presencia de piedras en su interior, algunas de ellas trabajadas. Tras su extracción se comprobó que estas últimas eran, en realidad, fragmentos de un *labrum*. Fueron individualizadas como **UE 290**.

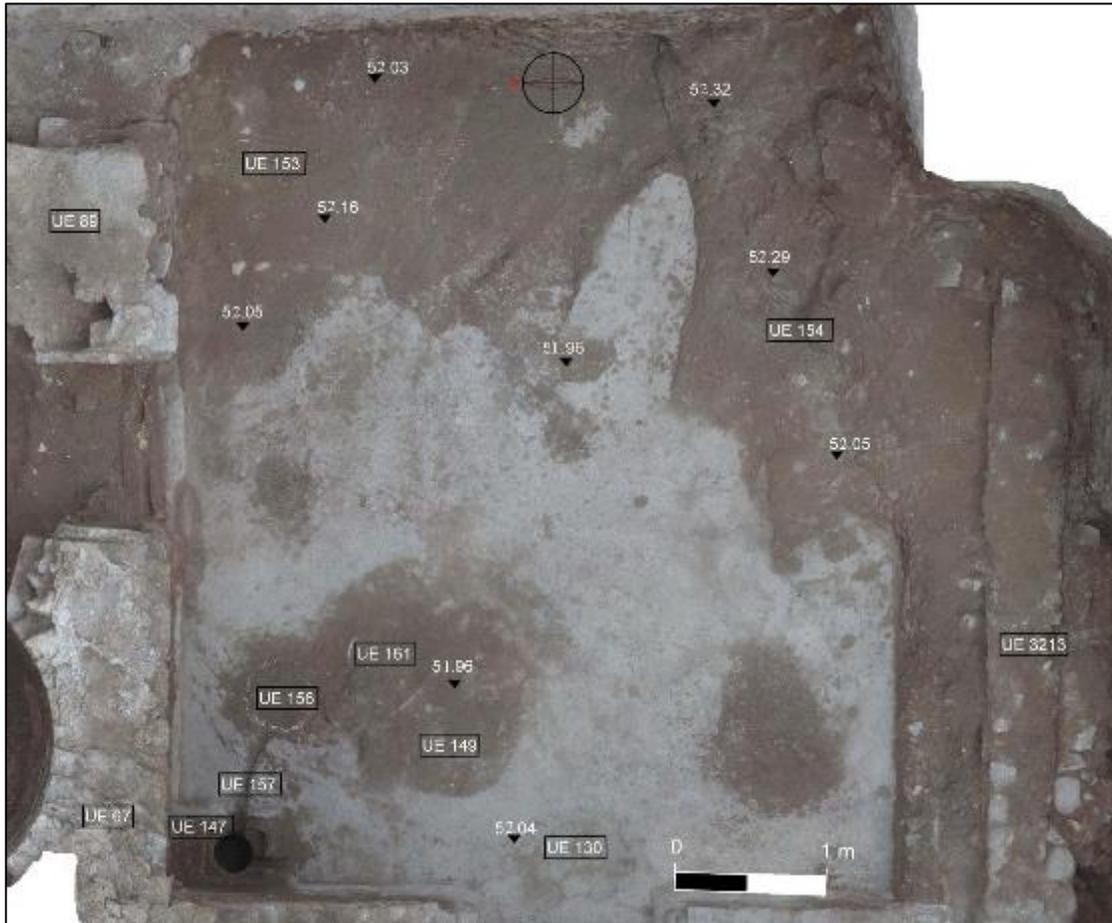
*Fig. 24. Planta estratigráfica de las UUEE 153 y 154*

Del mismo modo, la retirada de los últimos restos del paquete estratigráfico de **UE 116** en el extremo E del A25 nos hizo registrar dos nuevos niveles de colmatación. En el ángulo NE nos encontramos con **UE 153**, una capa formada por tierra de tonalidad amarillenta, de textura arenosa y disgregada. Se apoya en las estructuras que definen el límite NE del A25 -**UUEE 134, 69 y 192**-, al tiempo que cubre parcialmente a las **UUEE 189 y 288**. Está dispuesta en forma de talud, que desciende en sentido N-S. En el ángulo opuesto identificamos otro estrato que presenta características y disposición similares: **UE 154**. Es una capa formada por piedras y tierra de tonalidad parduzca que se apoya contra el muro de **UE 209**, descendiendo en talud en sentido S-N.

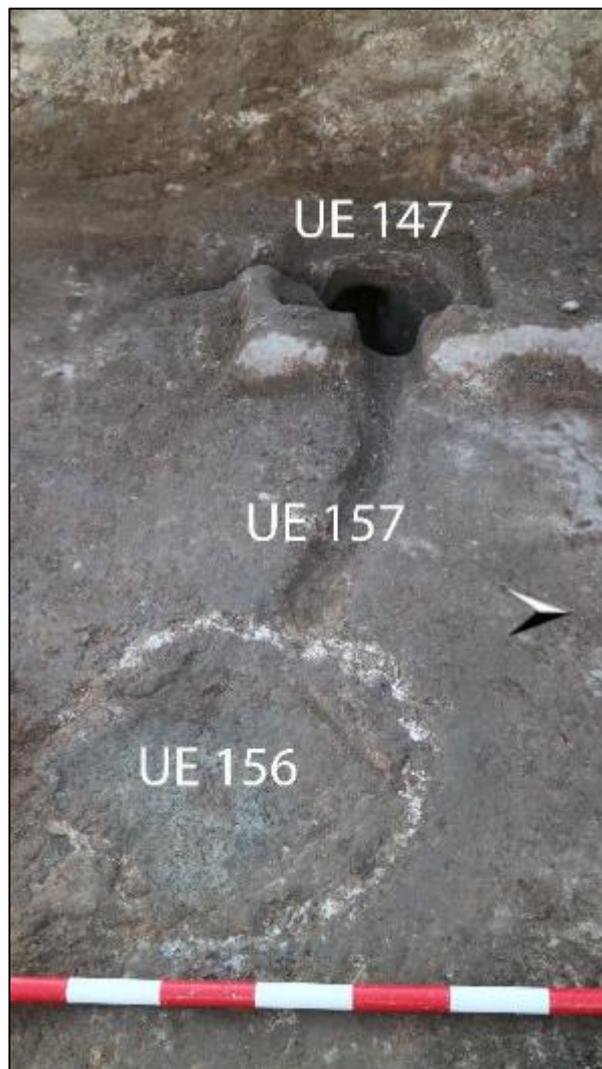
*Fig. 26. Vista de las UUEE relacionadas con el labrum*

El extremo E del canal se une a una estructura circular -**UE 156**- de 0'43 m de diámetro que se asienta directamente sobre el pavimento de **UE 130**. Su perímetro exterior es de mortero de cal, mientras que su núcleo interno es de ladrillo. Se trata, en cualquier caso, de una estructura muy arrasada y en un mal estado de conservación. Ha sido interpretada como el basamento original del *labrum* que documentamos como **UE 290**.

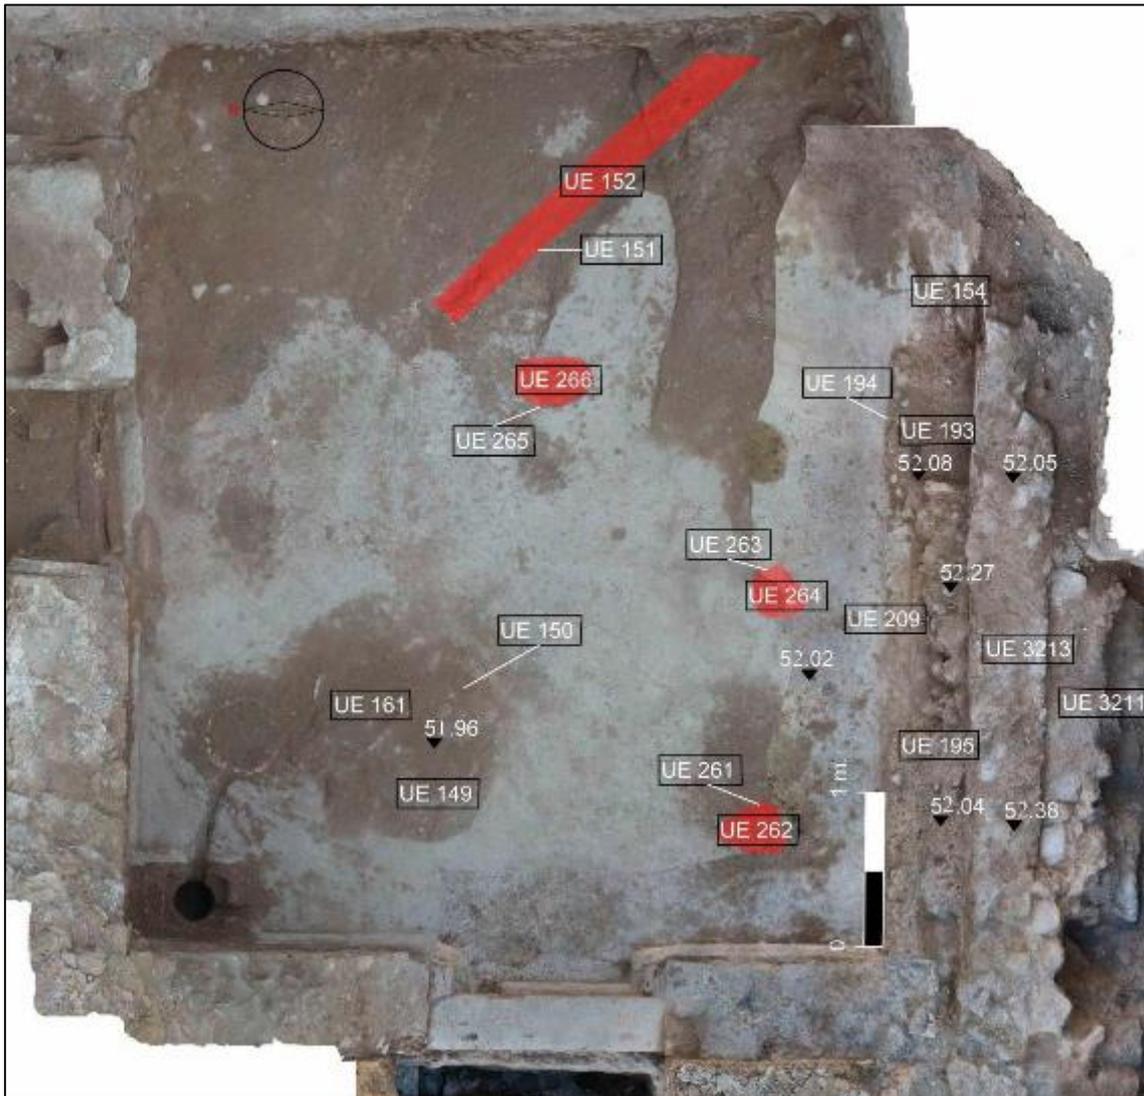
*Fig. 27. Vista en planta de las distintas UUEE que afectan al pavimento de UE 130, así como del canal generado por las UUEE 209 y 3213*

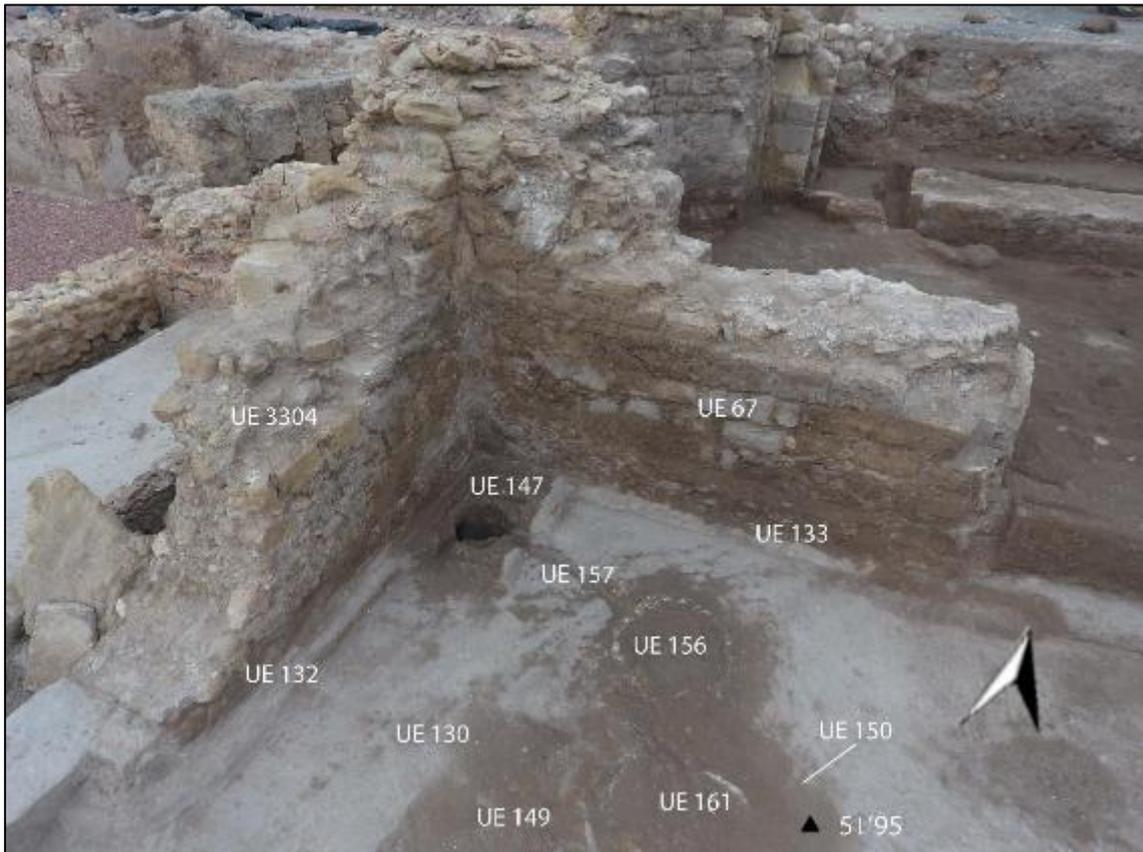
*Fig. 28. Detalle del ángulo NW del A25 con la ubicación de las UUEE 149, 150 y 161*

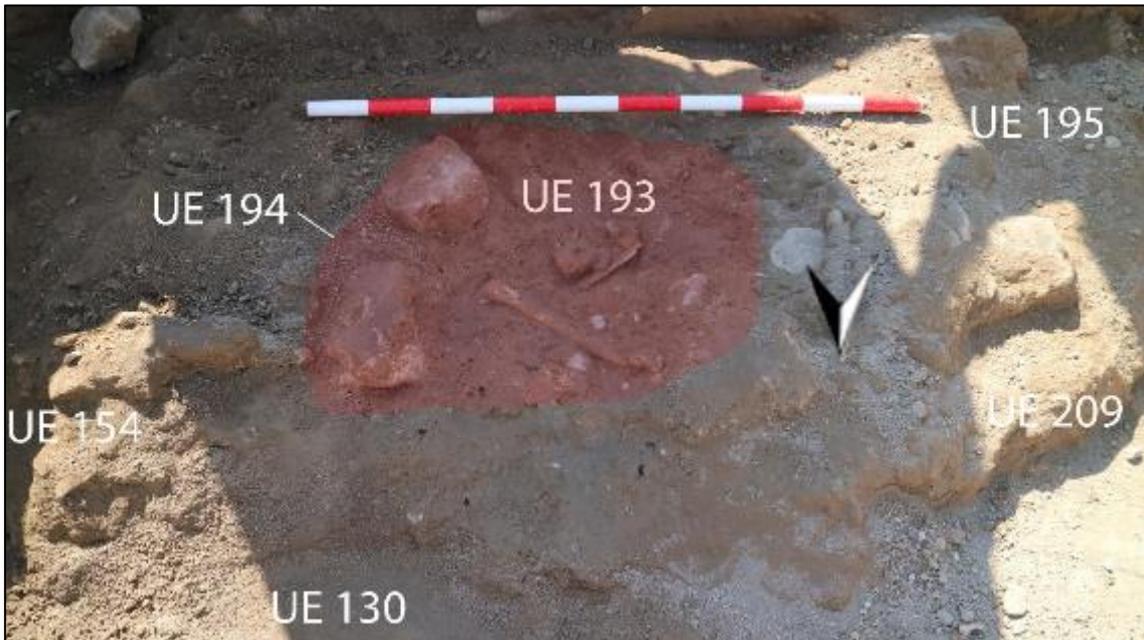
*Fig. 30. Vista en detalle de la fosa de UE 193 durante su proceso de excavación*

Todavía identificamos otra acción antrópica en el interior del A25, realizada en un momento en el que el A25 había perdido su función. Nos referimos a la excavación de una fosa -**UE 194**- que recorta al muro de **UE 209**, al  $\frac{1}{4}$  de caña hidráulica de **UE 155** sobre la que se asienta y al estrato -**UE 195**- que colmata el canal que delimitan. Asimismo recorta parcialmente a uno de los estratos de colmatación interna del A25 -**UE 154**-, de tal modo que la fosa es necesariamente posterior a su creación. La fosa de **UE 194** está rellena por un estrato muy disgregado, de textura arenosa y tonalidad cenicienta que hemos registrado como **UE 193**. En su interior fueron hallados restos humanos pertenecientes, al menos, a dos individuos. Fueron individualizados bajo la **UE 173**. Se trata de un depósito secundario, donde los individuos están incompletos y mezclados, sin que se perciba ningún atisbo de conexión anatómica entre las distintas piezas óseas documentadas.

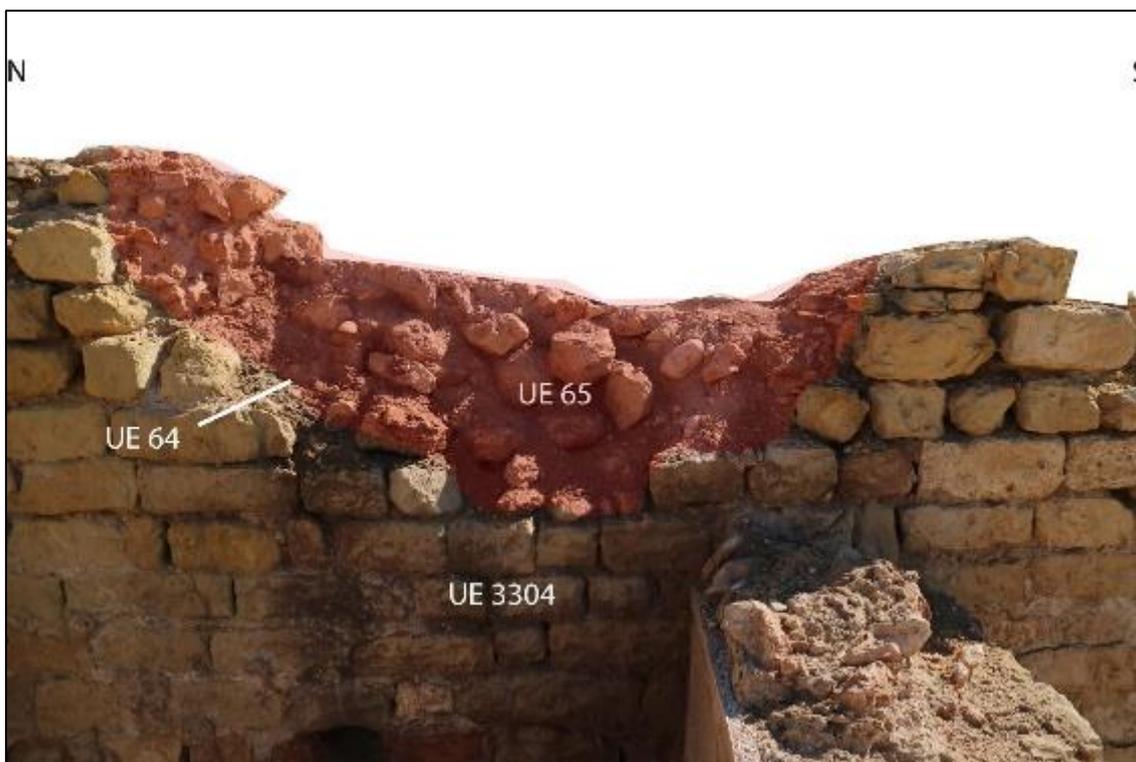
*Fig. 36. Vista en detalle de la interfaz de UE 64 y de su relleno UE 65 desde la cara W del muro de UE 3304*

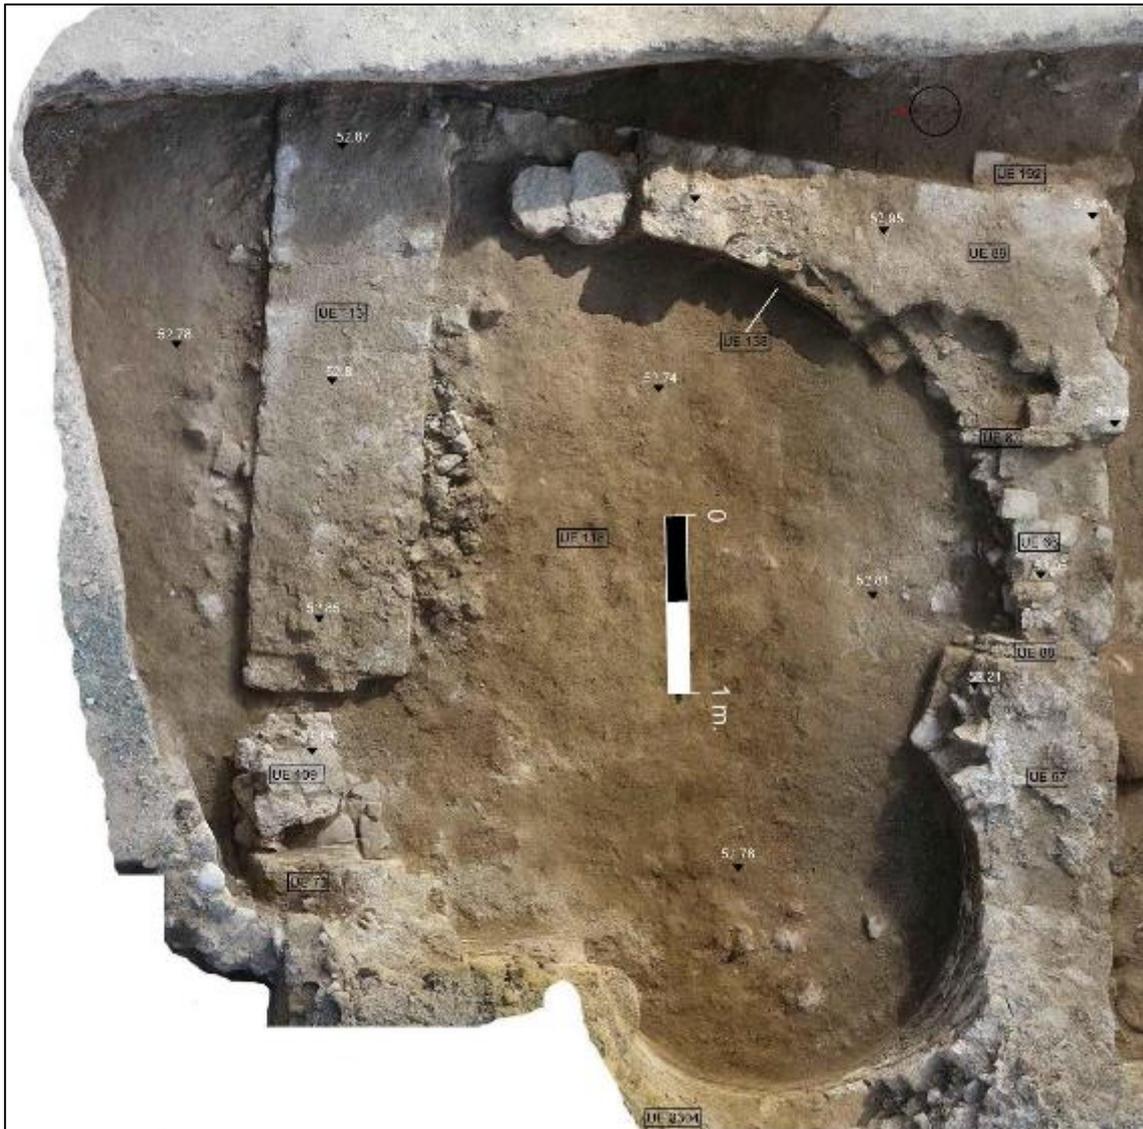
*Fig. 40. Vista del interior del A28 donde distinguimos las estructuras que lo delimitan y la planta estratigráfica de la UE 118*

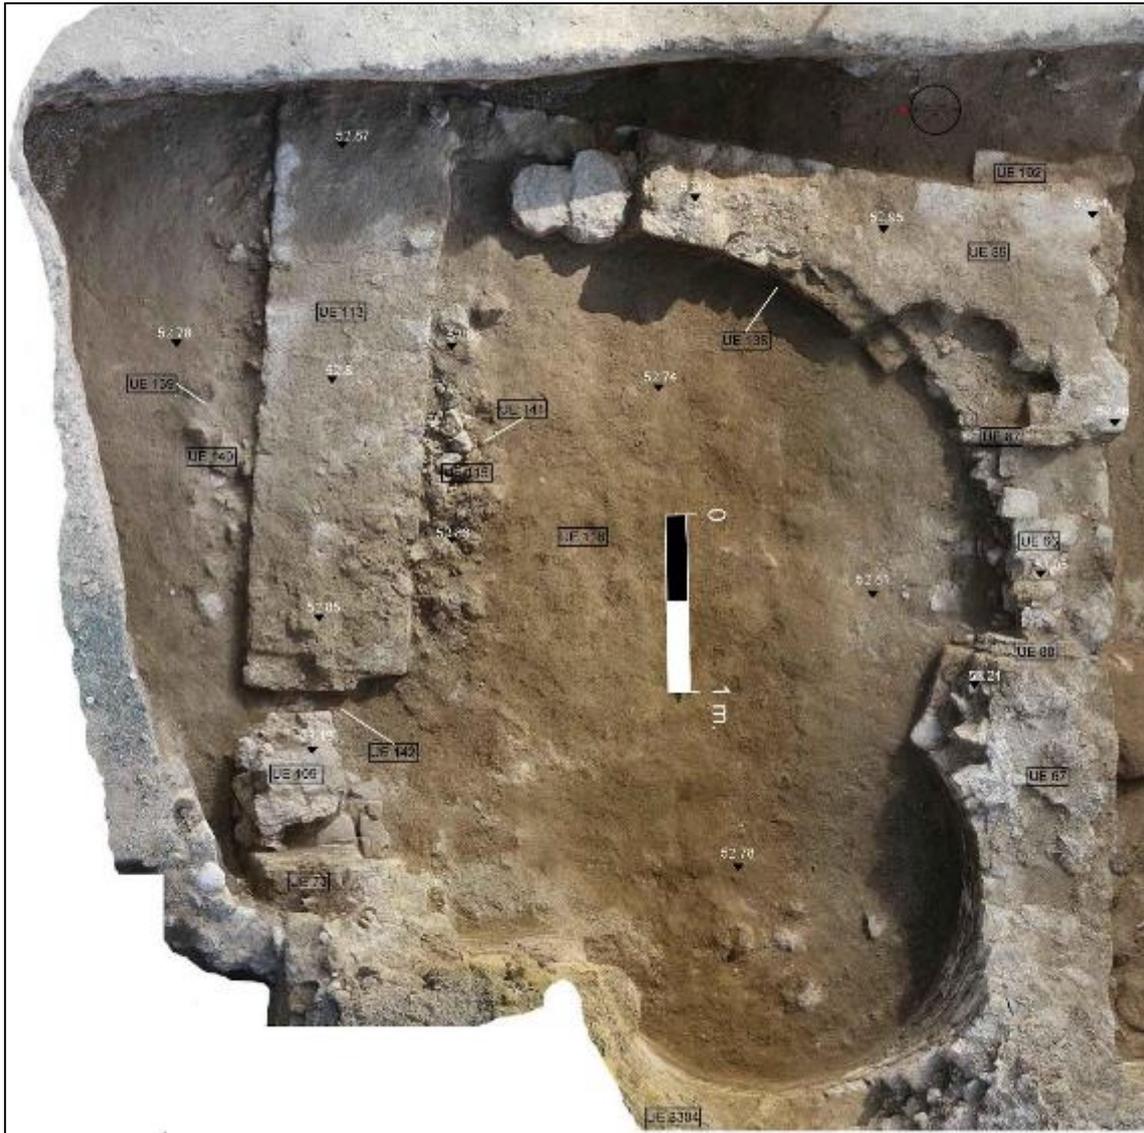
*Fig. 41. Vista del A28 en la que están indicados los posibles sondeos de UUEE 141, 115, 139, 140 y 142*

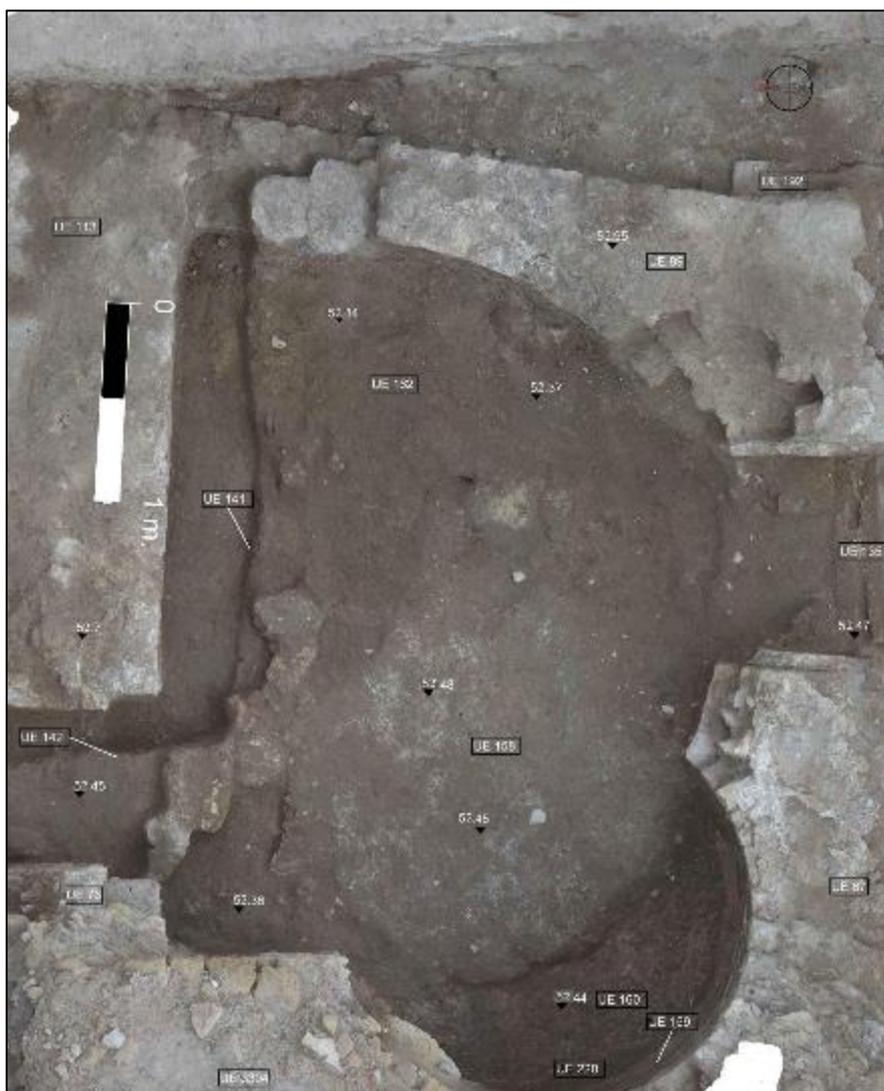
*Fig. 42. Planta estratigráfica de las UUEE 158, 162, 220 y 160*

- **UE 162**. Estrato de tierra de tendencia horizontal, de textura compacta y homogénea, que se extiende por toda la superficie interna del A28.
- **UE 158**. Estrato de tierra de tonalidad oscura y tendencia horizontal que ocupa una posición central en el interior del A28, cubriendo parcialmente a **UE 162**.
