# MEMORIA FINAL DE LAS ACTUACIONES ARQUEOLÓGICAS EN LAS TERMAS ORIENTALES DE LA ALCUDIA (ELCHE, BAIX VINALOPÓ).

## Campañas 2017-2021

### PROYECTO ASTERO-PATRIMONIO VIRTUAL

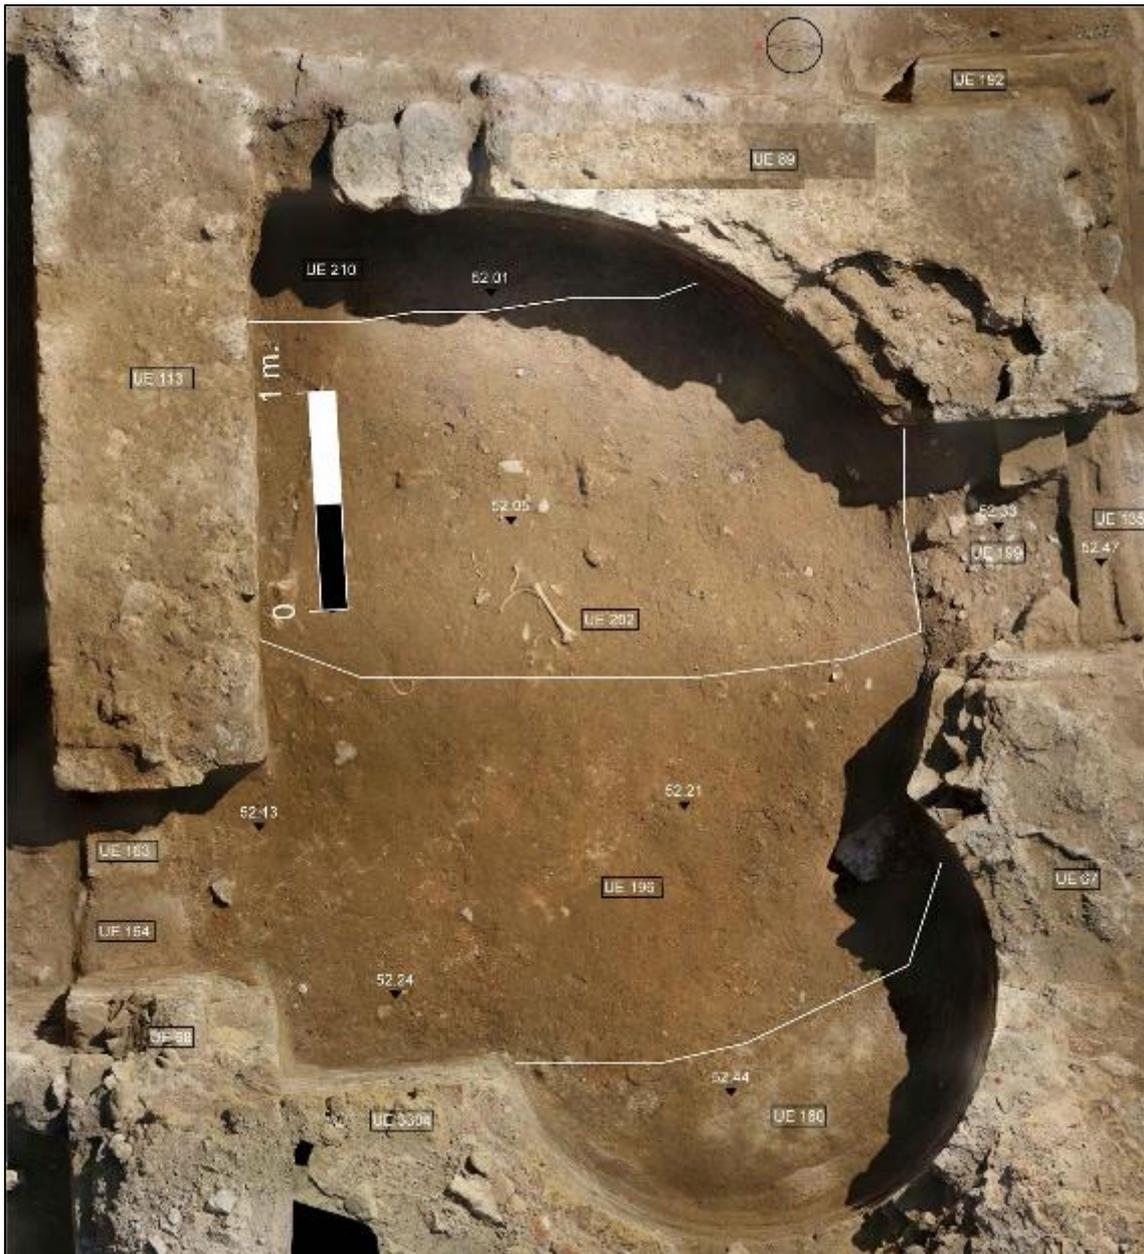
*Fig. 43. Planta estratigráfica del A28 tras retirar UE 162*

Bajo **UE 162** hallamos nuevas evidencias de estructuras pertenecientes al A28. Nos referimos, más concretamente, a parte de un pavimento de mosaico que fue registrado como **UE 198**. Se trata de un mosaico policromo con motivos figurados, situado en el interior de la exedra del muro de **UE 3304**. Estaba parcialmente cubierto por el pavimento de *opus signinum* de **UE 160**.

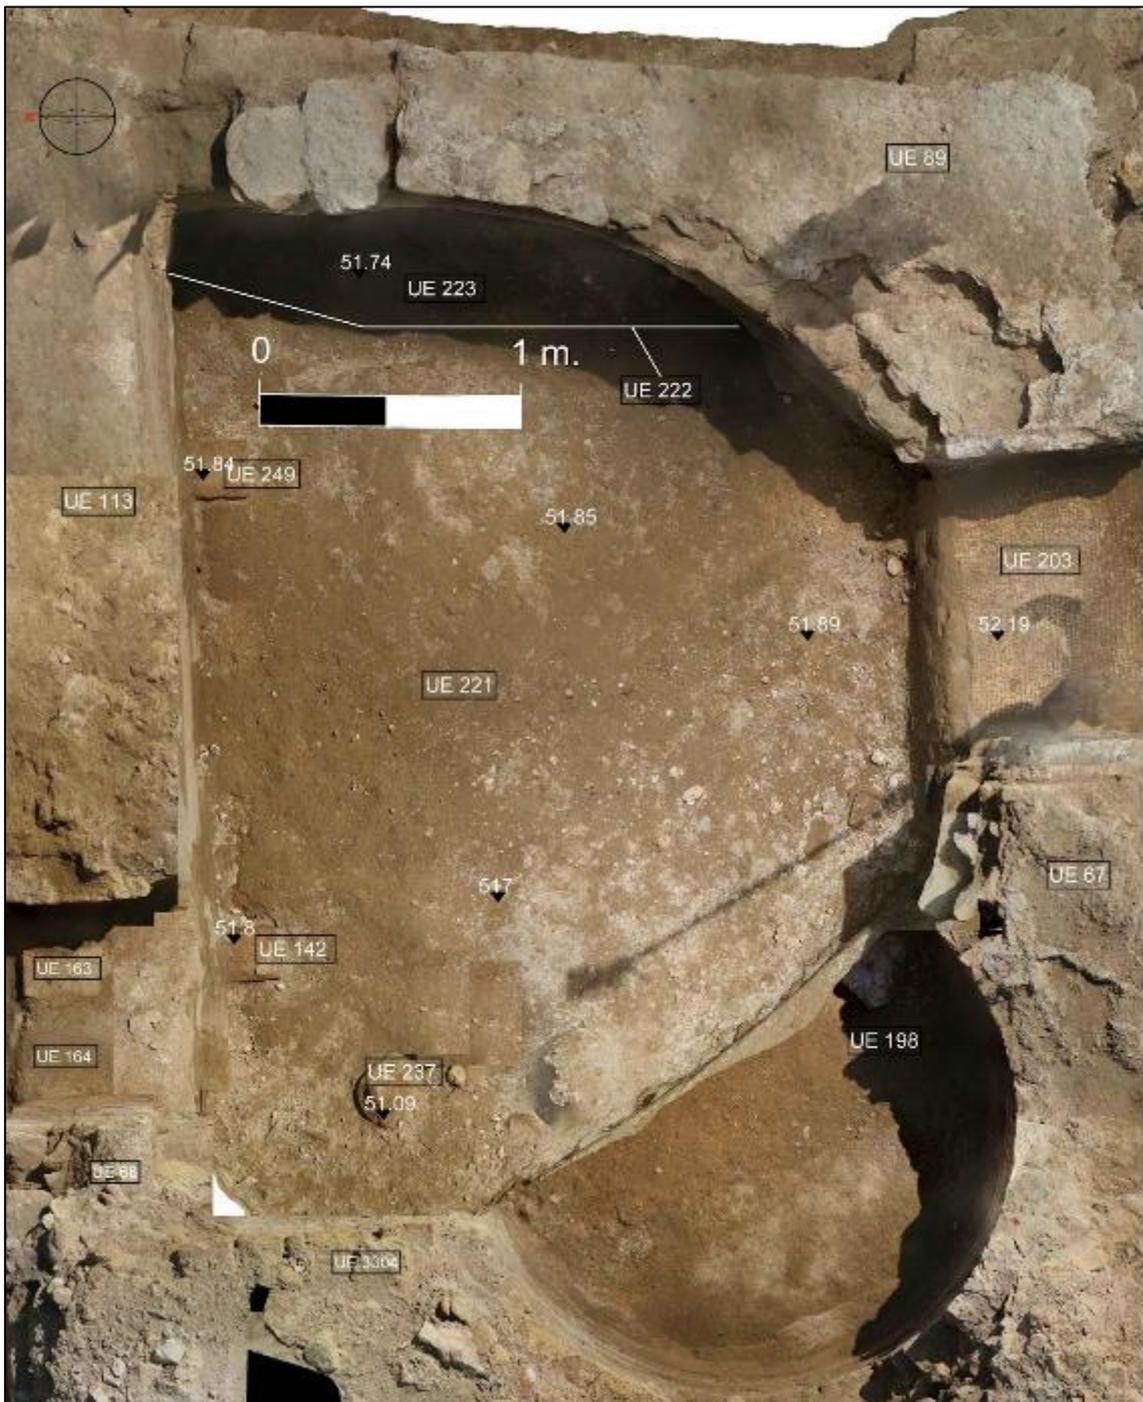
Fig. 47. Planta estratigráfica de las UUEE 221 y 223

La excavación y retirada de estas tres UUEE que colmatan la parte más superficial de la fosa **UE 197** nos llevaron a descubrir su relleno original, que fue registrado como **UE 221**. Es un nivel de tierra de tonalidad parda y tendencia horizontal que ocupa todo el interior del A28. Entre sus componentes destaca particularmente la elevada presencia de teselas de mosaico, procedentes de la rotura del pavimento.

Este nivel está cortado por una zanja -**UE 222**- orientada en sentido W-E que fue realizada en el extremo E del A28, prácticamente contra el muro de **UE 89**. Está rellena por **UE 223**, un estrato de tierra de textura arcillosa y tonalidad marrón oscuro. Varios restos de estructuras -algunas *pilae* de un hipocausto- sobresalían de entre la **UE 221**, por lo que deducimos que se trata del nivel de relleno antiguo, relacionado con la rotura del pavimento de mosaico.

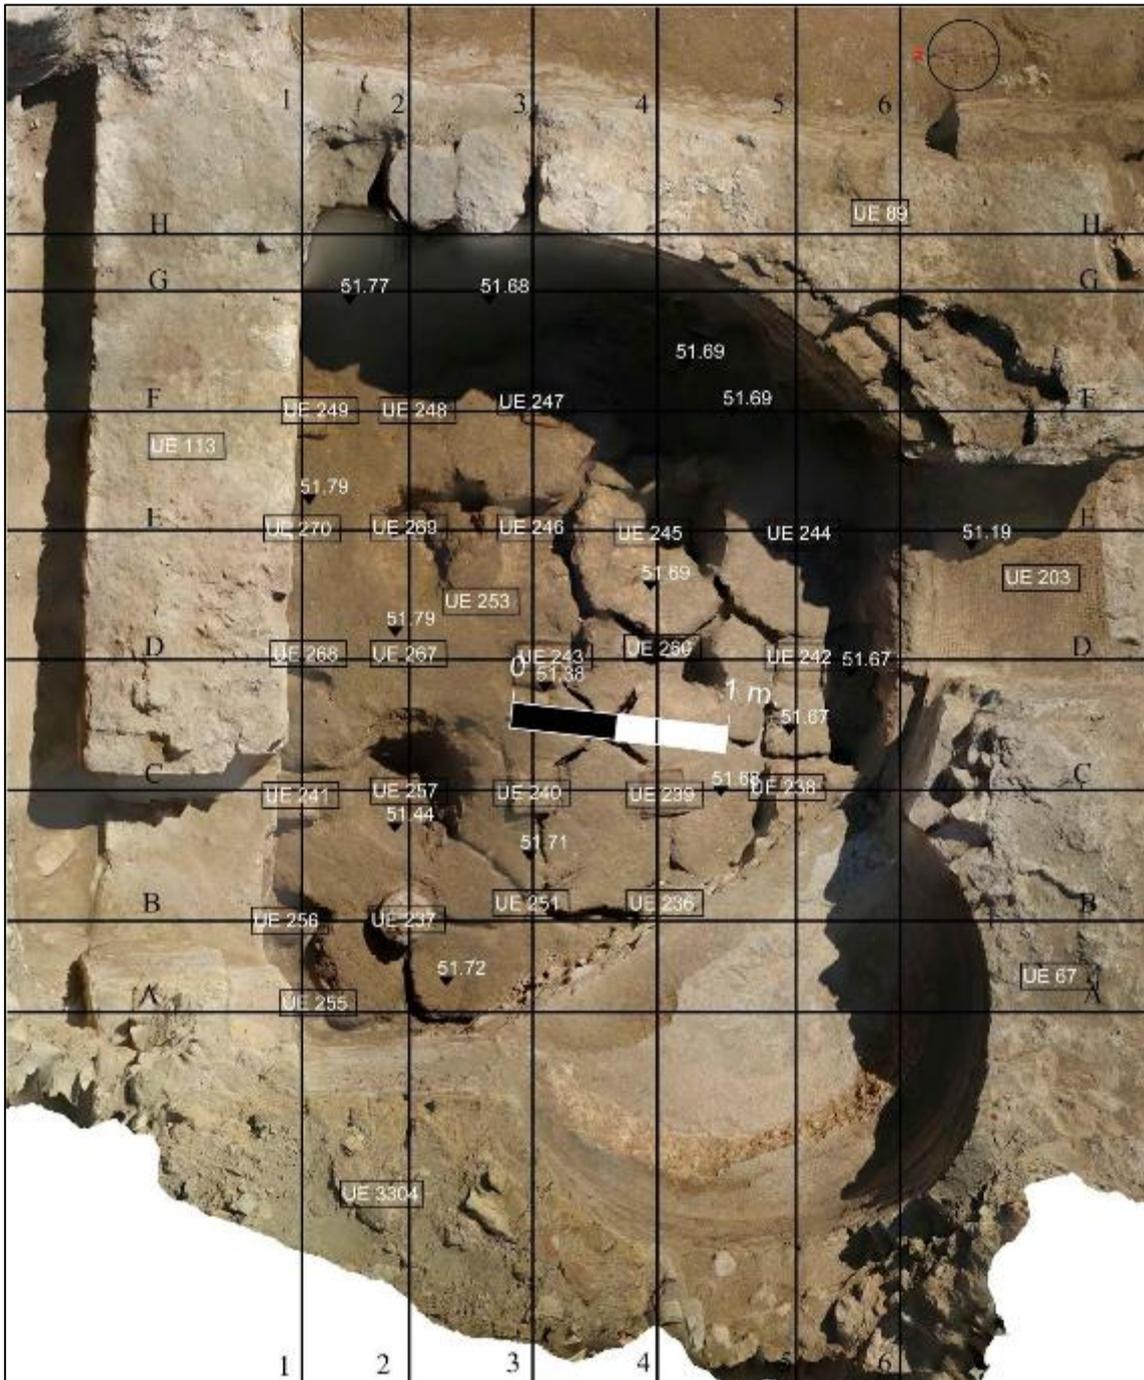
Fig. 48. Planta estratigráfica de la UE 253 y de parte de las pilae del hipocausto

- **UE 248.** *Pila* de ladrillos besales cuadrados que ocupa la posición F2 de la retícula.
- **UE 249.** *Pila* de ladrillos besales cuadrados que ocupa la posición F1 de la retícula.

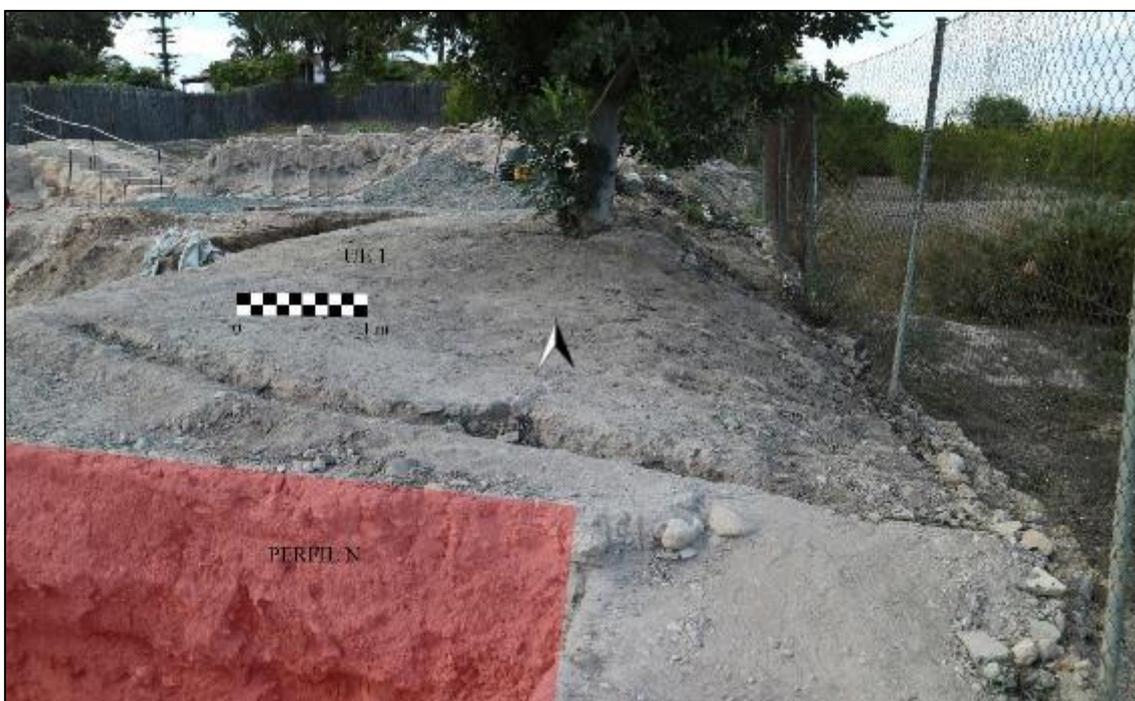
El perfil N provisional divide la parte excavada de este Sector de la que todavía estaba pendiente de intervenir. Se trata de una amplia explanada en forma de “L”, con un brazo largo orientado N-S que mide aproximadamente 7 x 6 m y otro corto, en sentido E-W, de 3 x 2’2 m. Ambos están cubiertos por una capa superficial -UE 1- compuesta por tierra de tonalidad parda, piedras y gravas. Aunque durante el proceso de excavación recuperamos materiales arqueológicos, su presencia era escasa. La cota superior de esta capa oscilaba entre los 53’78 y los 54’18 m (s.n.m.), de tal modo que generaba un nivel de tendencia horizontal.

*Fig. 60. Vista general de la explanada cubierta por UE 1 localizada sobre los A29 y 31.*

*El perfil N está destacado en rojo*

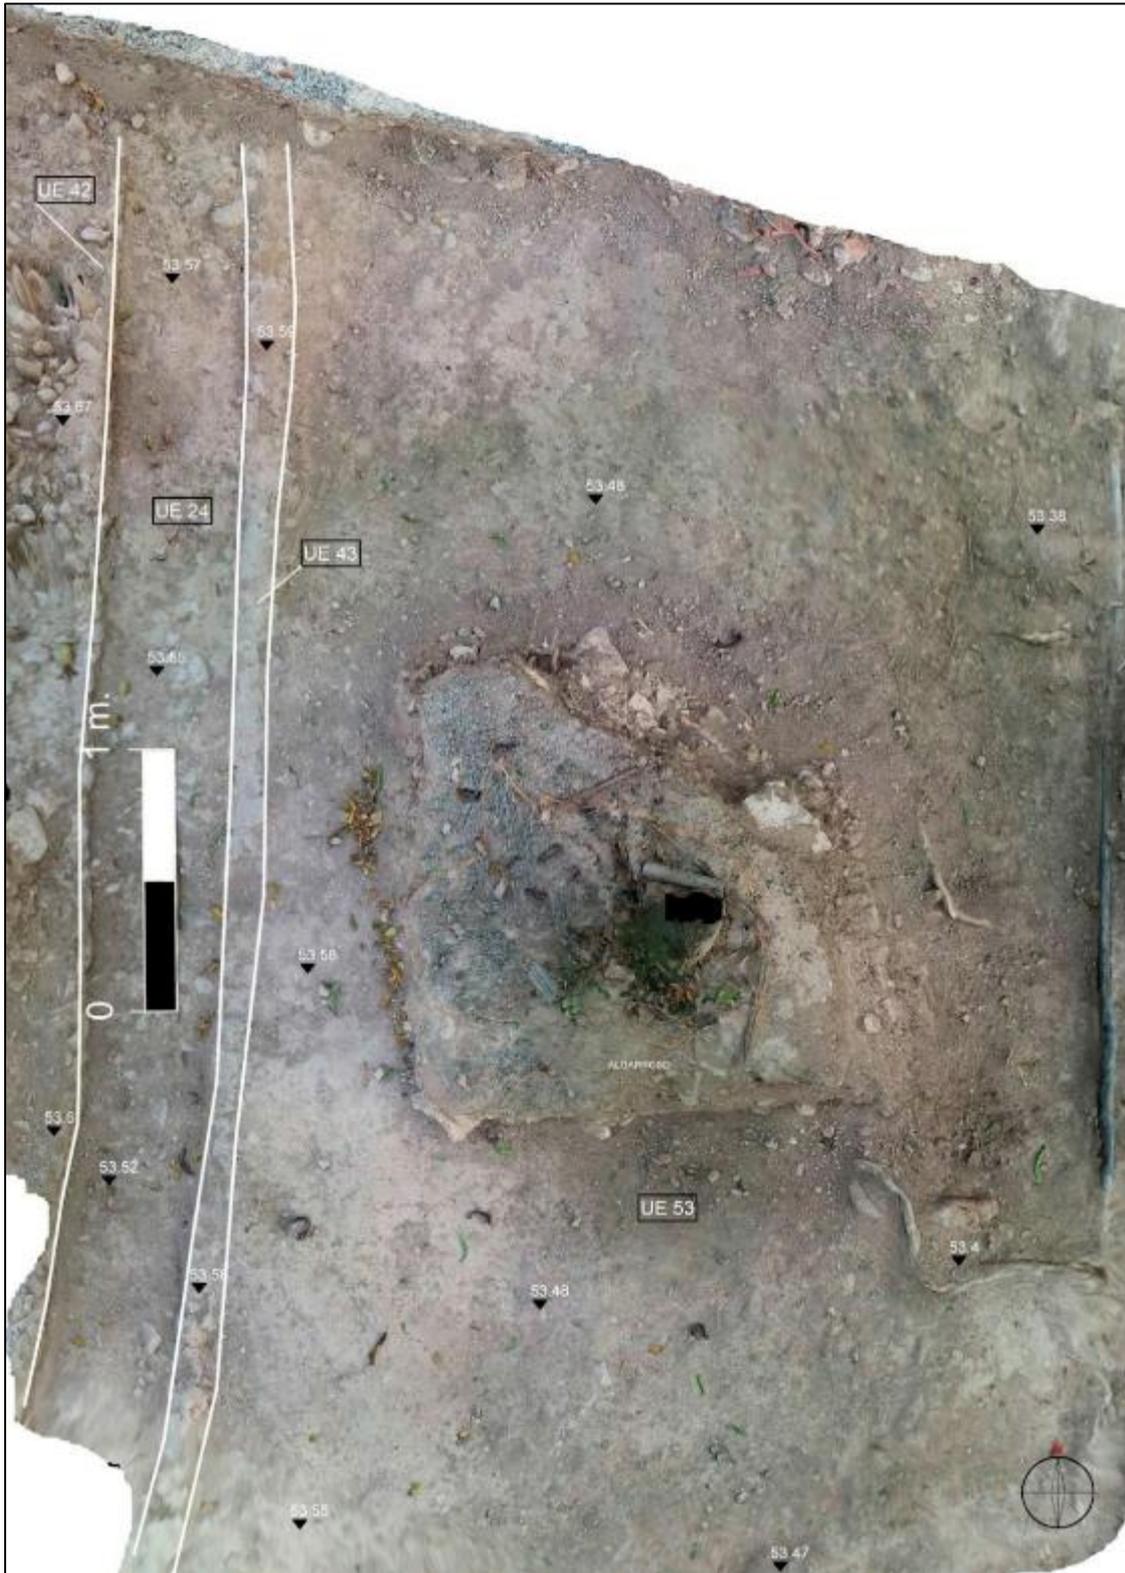
*Fig. 61. Planta estratigráfica con la ubicación de la acequia GU 23*

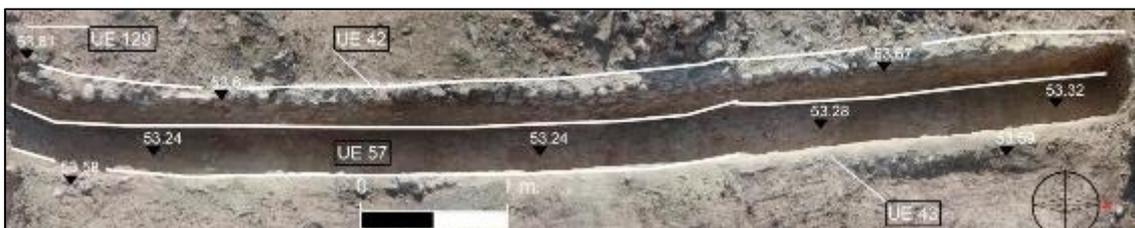
El canal estaba colmatado por un paquete de tierra disgregada de tonalidad grisácea, que corresponde a su abandono y amortización, registrada como **UE 24**.

*Fig. 62. Vista del nuevo tramo de la acequia GU 23 tras el vaciado de su relleno*

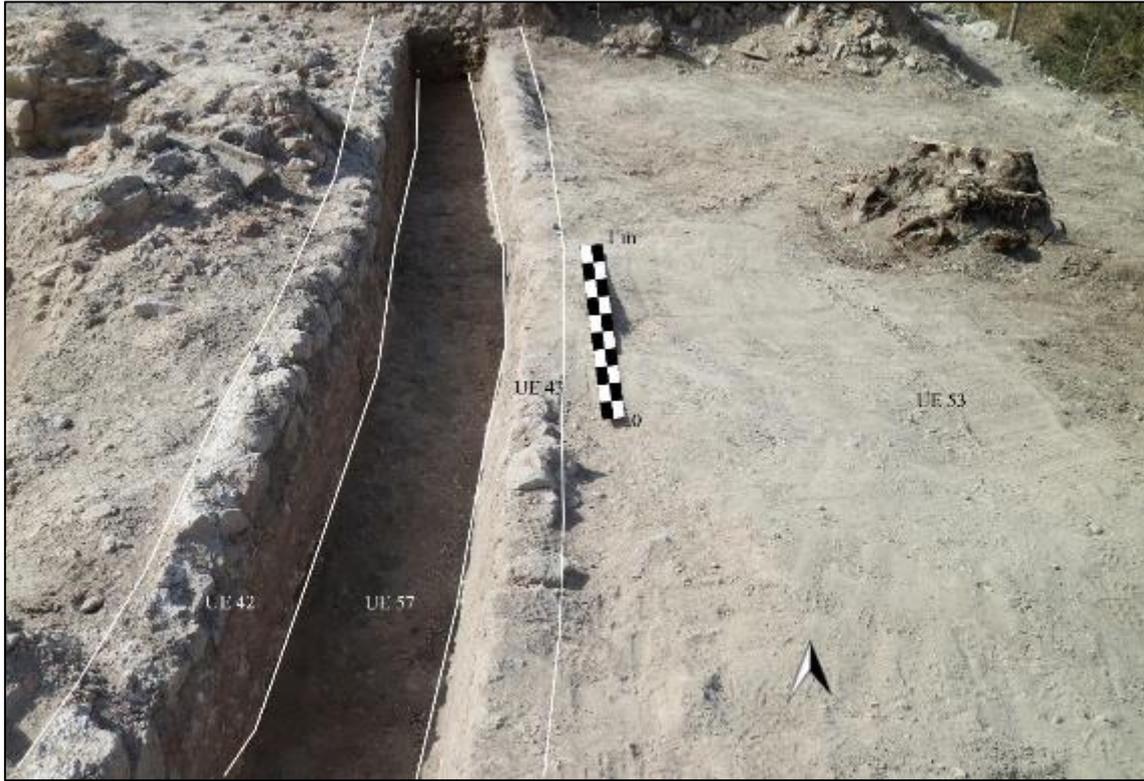
Fig. 63. Vista en detalle del nuevo tramo de la acequia GU 23 tras excavar su relleno

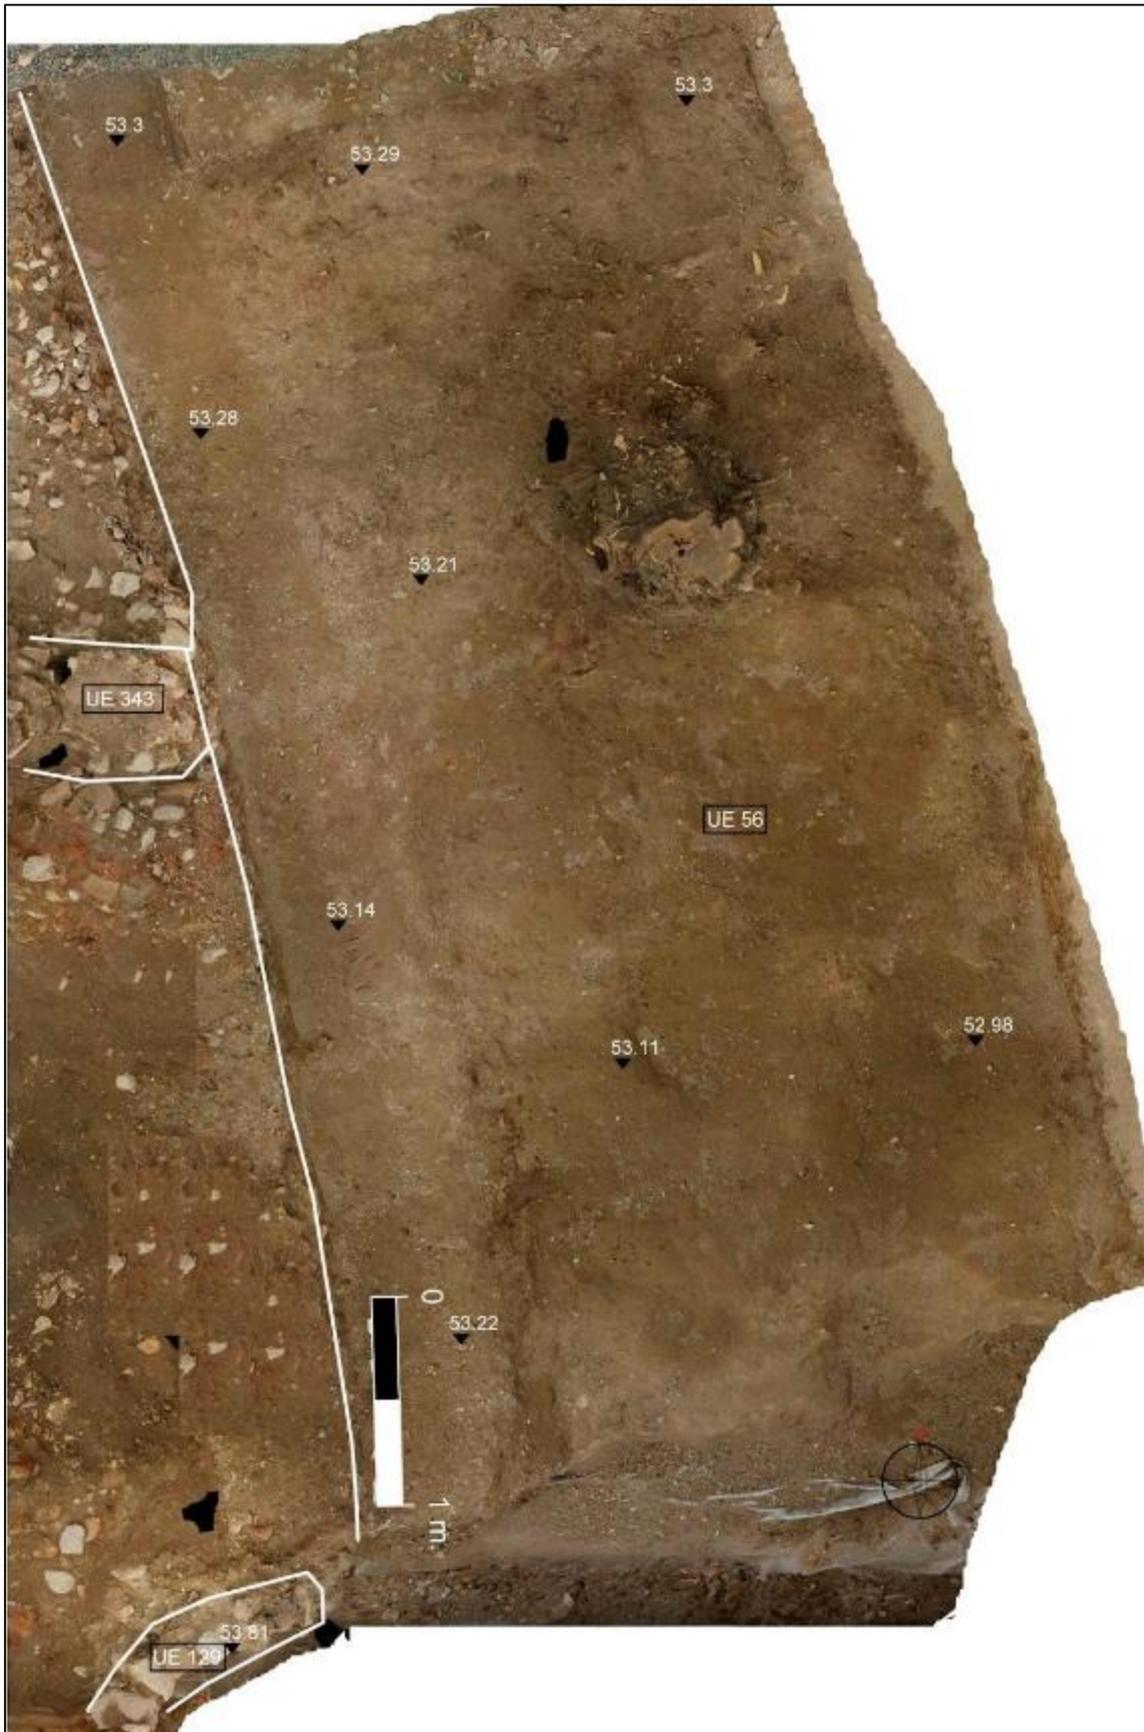
Fig. 65. Planta tras el desmonte de la acequia GU 23 y excavación de UE 53

Una vez vaciado el interior de la acequia -UE 24- y tras haber documentado esta estructura procedimos a su desmante para, a continuación, excavar el suelo agrícola -UE 53- con el que se relacionaba. Bajo esta capa encontramos un nuevo nivel de tendencia horizontal -UE 56-, compuesto por tierra de tonalidad marrón oscuro, piedras y gravas. La presencia de materiales arqueológicos era escasa. Este paquete -UE 56- corresponde a la colmatación natural del terreno sobre los niveles arqueológicos. Con su remoción detectamos parte de UE 343, un muro de orientación E-W que cierra el A29 por su extremo N y lo separa del A31.

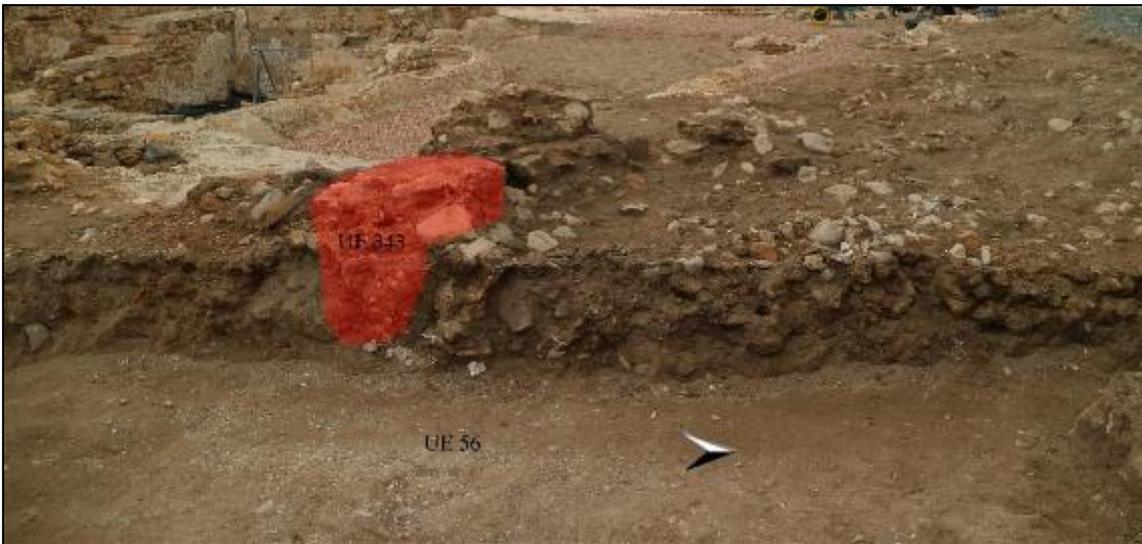
Fig. 66. Vista del corte tras la remoción de UE 53, donde se aprecia parte del muro UE 343

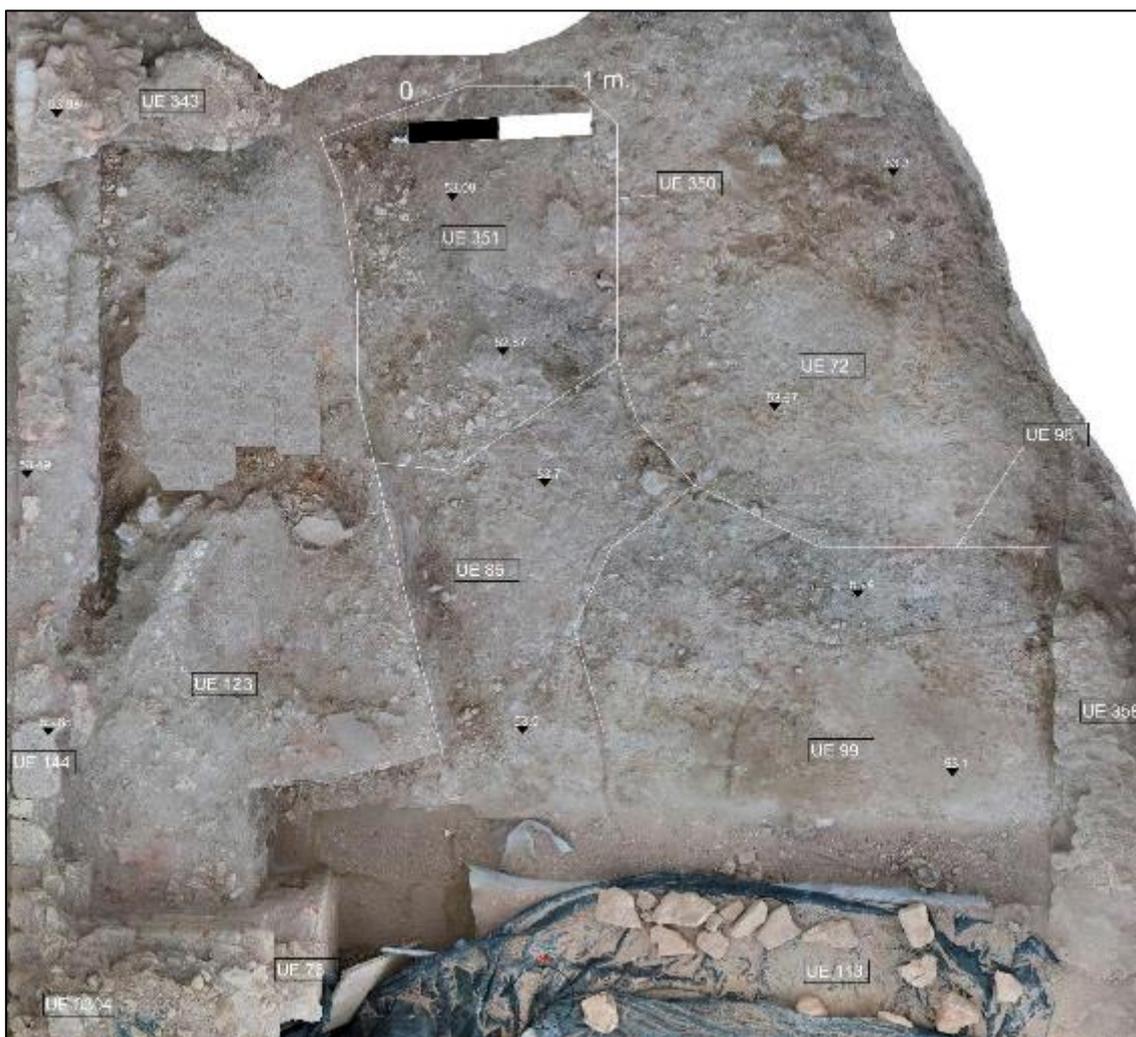
*Fig. 68. Planta estratigráfica del A29 tras la retirada de la UE 56*

Se trata de una habitación cuadrangular cuyas dimensiones son de 5'4 x 4'6 m. Su extremo NE no pudo ser excavado por cuestiones logísticas: es el único paso habilitado en el Sector Oriental para la retirada de tierras procedentes de la excavación. Las estructuras que lo delimitan son:

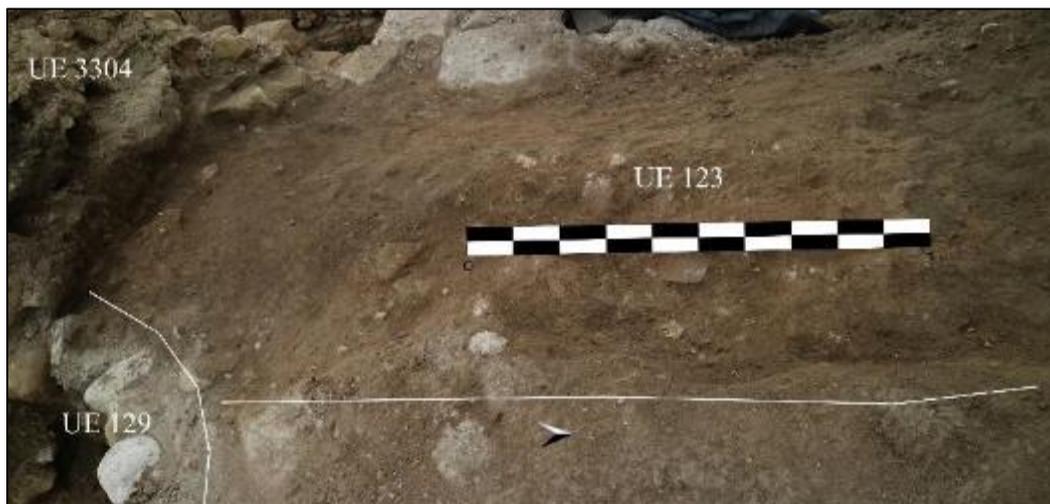
*Fig. 72. Vista en detalle del nivel de derrumbe UE 123*

Este muro -**UE 3304**- definía una cara en el N. Apoyada contra ella y extendiéndose en sobre una superficie de 5 x 1'4 m (el espacio existente entre el extremo W del A29 y la acequia de **GU 23**), documentamos un cúmulo de tierra y de abundantes piedras dispuestas en un talud descendente en sentido S-N. Interpretado como parte del colapso del muro, fue registrado como **UE 123**. Su remoción sacó a la luz nuevas UUEE:

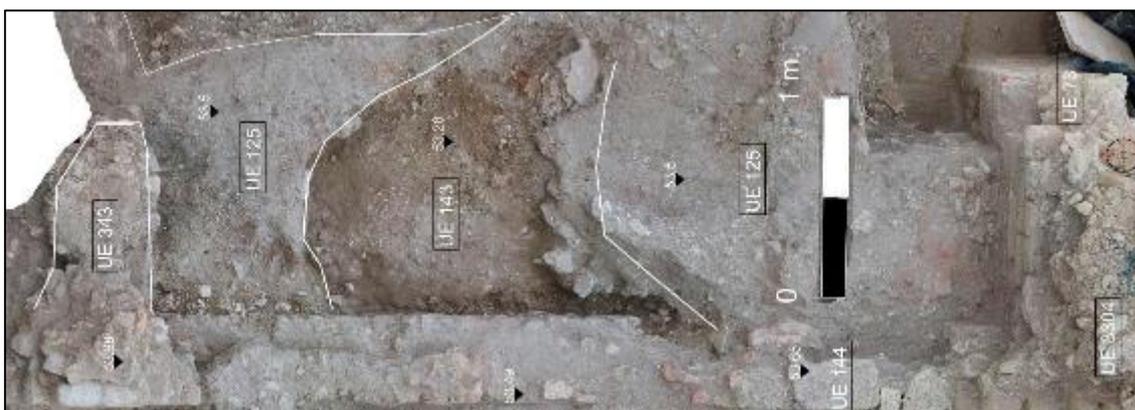
*Fig. 75. Planta estratigráfica del extremo E del A29 tras la remoción de UE 127 y durante el proceso de retirada de UE 143*

La retirada de **UE 127** había sacado a la luz el tramo N del muro **UE 144** y su engarce con el muro **UE 343**. Bajo este nivel encontramos el mismo estrato que ya había sido documentado en el extremo N: **UE 125**. Proseguimos con el vaciado de la fosa que cortaba a este estrato -**UE 128**- mediante la retirada de su relleno inferior, **UE 143**.

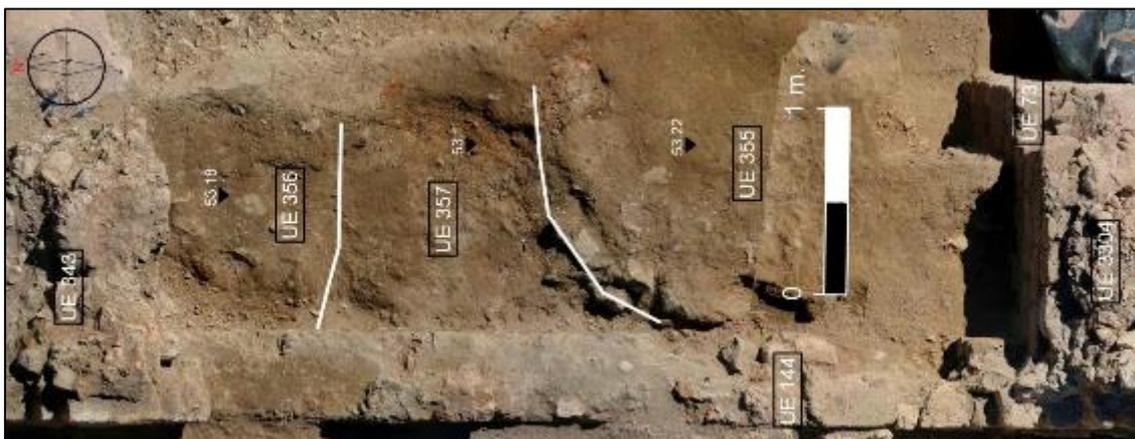
Fig. 76. Planta estratigráfica del extremo W del A tras la remoción de UE 125

Finalizamos la extracción de los rellenos de la fosa **UE 128** para, inmediatamente después, comenzar a desmontar la capa a la que había recortado **-UE 125-**. Bajo la misma hallamos las siguientes UUEE:

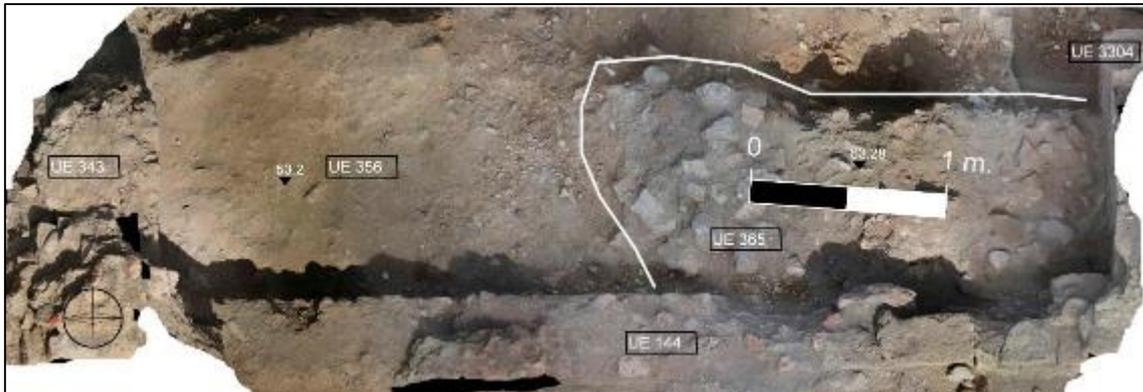
*Fig. 78. Planta estratigráfica del extremo W del A29 tras la remoción de UE 362*

Finalmente, bajo **UE 362** apareció un cúmulo de tierra de tonalidad marrón oscuro mezclada con material de construcción -**UE 365**-, donde destaca la presencia de fragmentos de enlucido parietal y, sobre todo, de mampuestos procedentes de estructuras.

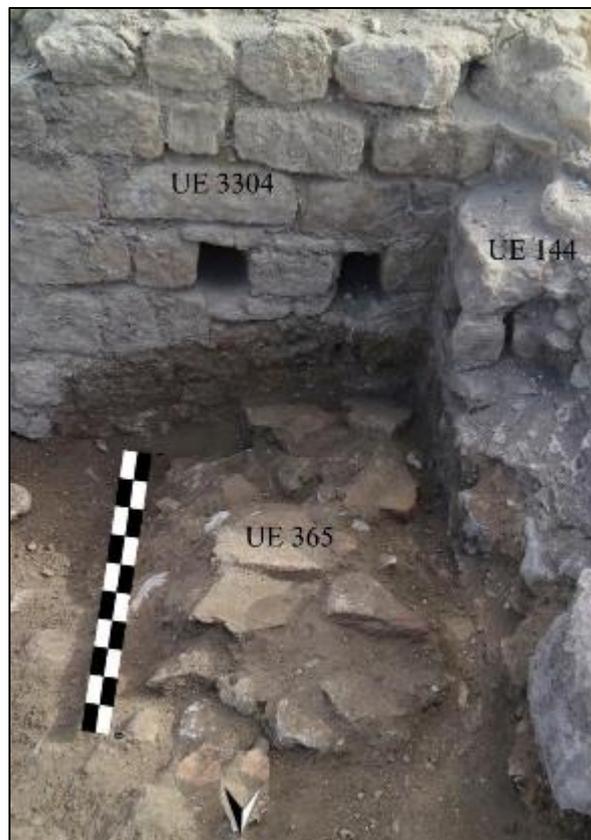
*Fig. 79. Detalle de la UE 365 con la presencia de los materiales de construcción*

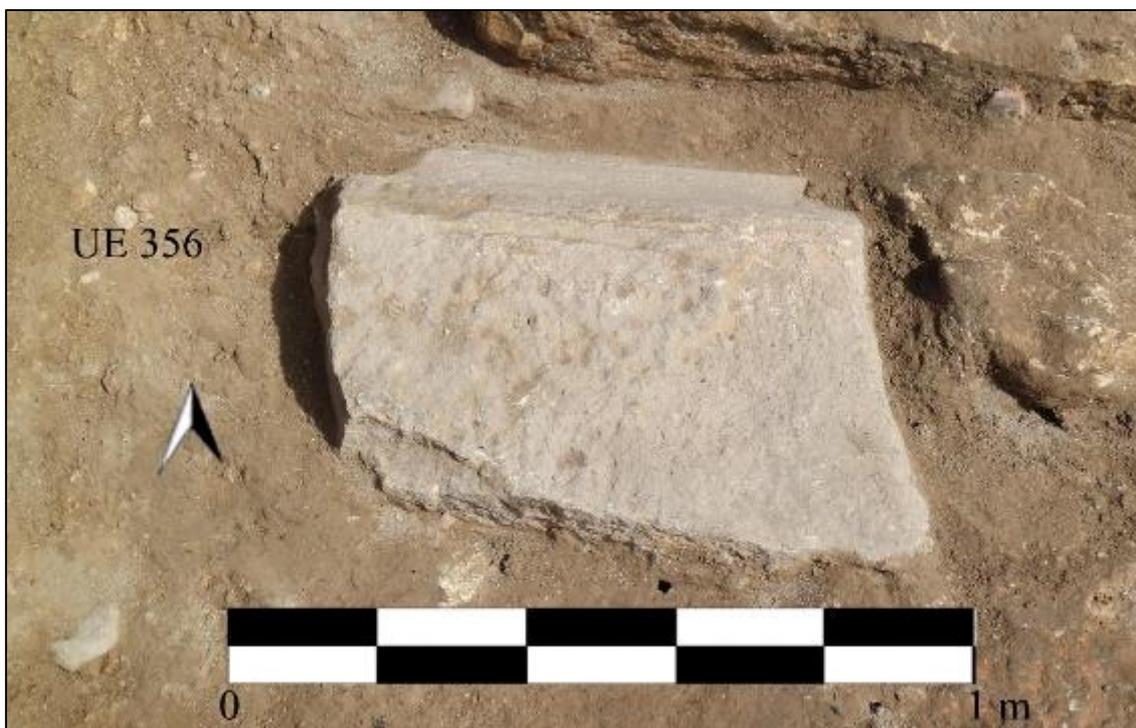
Retomamos nuestra actividad mediante la retirada de **UE 72**, a la que siguió la excavación de **UE 356**. Durante este proceso se recuperó una abundante cantidad de material constructivo claramente relacionado con estancias termales romanas, como fragmentos de mosaico, de estuco parietal o de *clavi coctiles*. También apareció material

pétreo, dentro del cual destacamos particularmente una gran laja de piedra moldurada que fue individualizada como un elemento singular bajo la **UE 366**.

*Fig. 82. Vista en detalle del proceso de excavación de UE 356 y de la moldura de piedra UE 366 hallada en su interior*

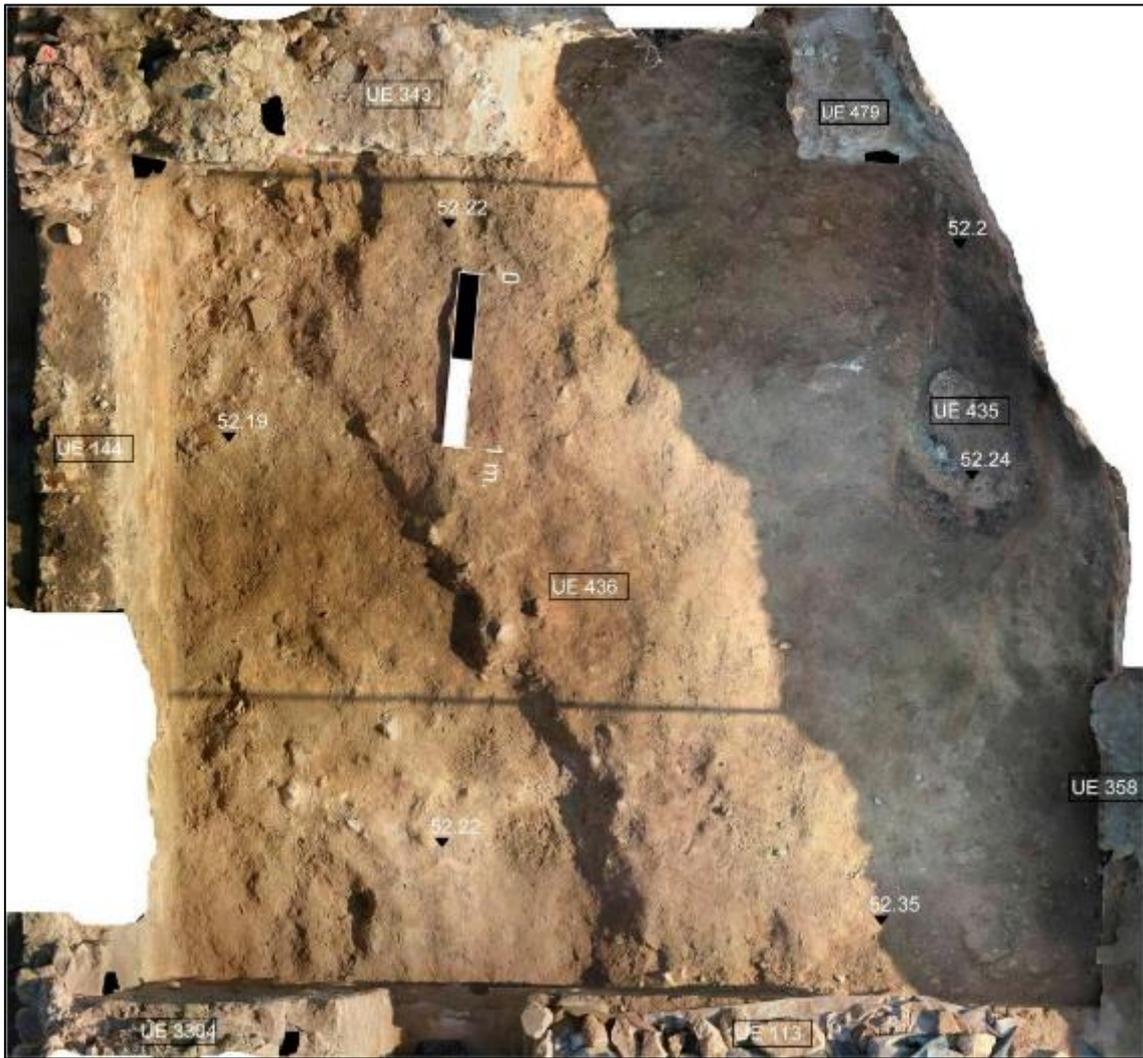
*Fig. 85. Planta estratigráfica del A29 tras retirar UE 397*

La remoción del nivel de suelo asociado al horno **-UE 397-** reveló que fue asentado sobre la parte superior de un basurero: **UE 436**. Hallamos, efectivamente, un estrato de tierra de tonalidad grisácea con presencia de piedras y material de construcción situado por debajo del nivel de cota  $-52'34$  m (s.n.m.)- de la línea del pavimento original del A30, cuya impronta **-UE 486-** todavía es visible en sus muros. Tal y como ya se documentó en el A28, el suelo del A29 fue roto por la fosa **UE 334** y, en este caso, fue retirado completamente- para verter basura en su interior.

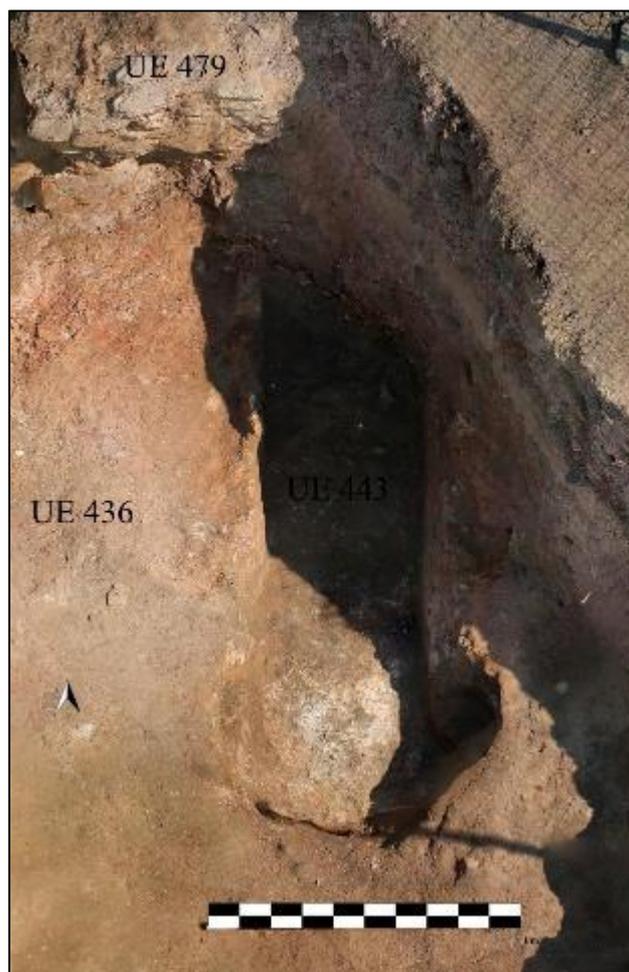
Finalizamos asimismo la extracción del nivel de cenizas **UE 435** de la cámara interna del horno hallando su fondo **-UE 443-**, que estaba recortado directamente en el basurero **UE 436**.

Fig. 86. Vista en detalle del fondo del horno UE 443

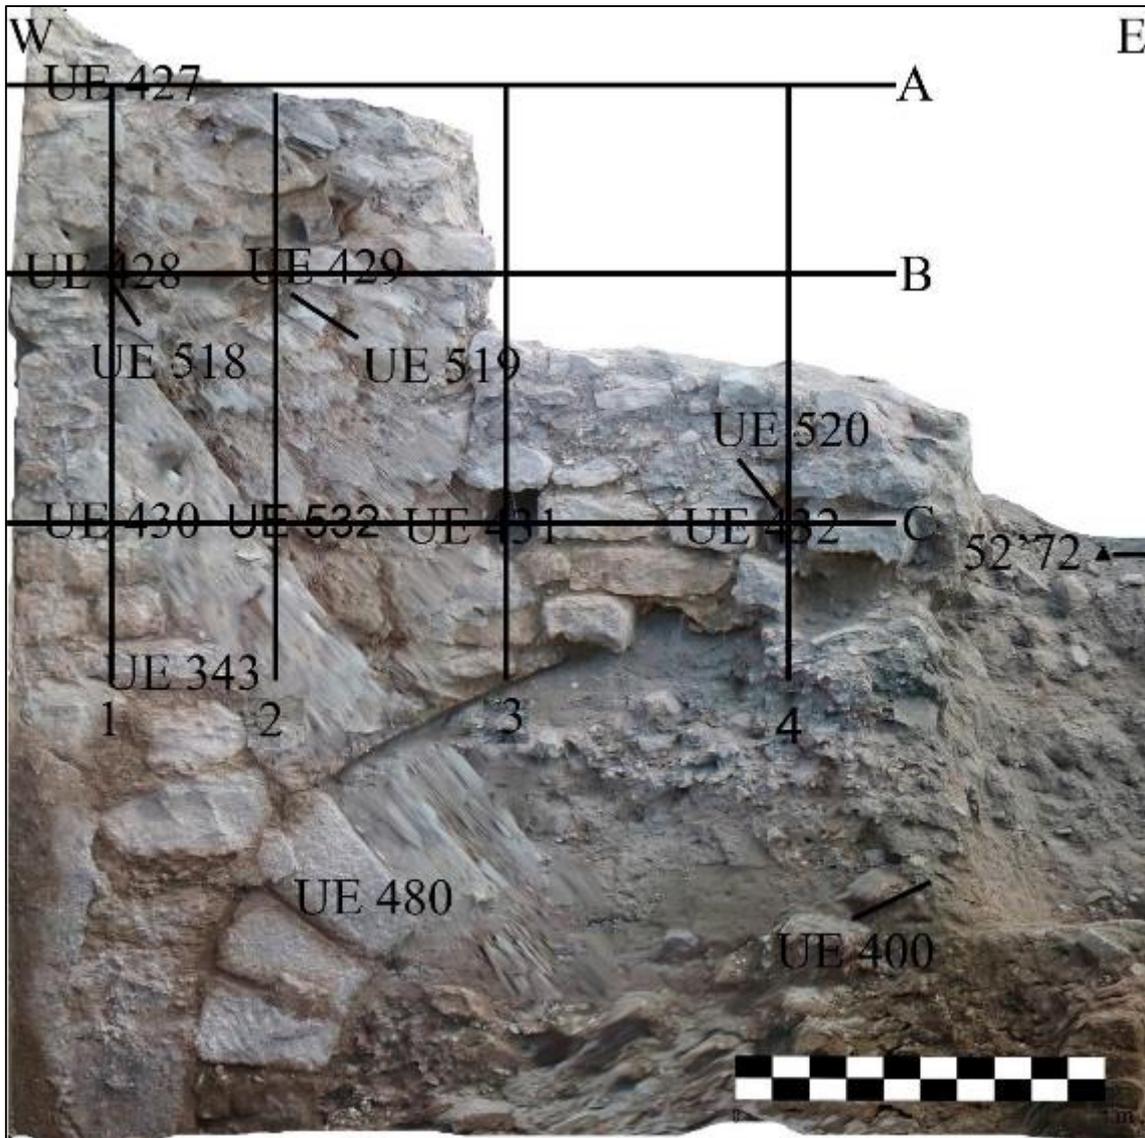
Fig. 89. Ortofotografía del muro UE 343 con los orificios de *concameratio*

Todos estos elementos de la *concameratio* de la estancia fueron recogidos dentro del **GU 524**.

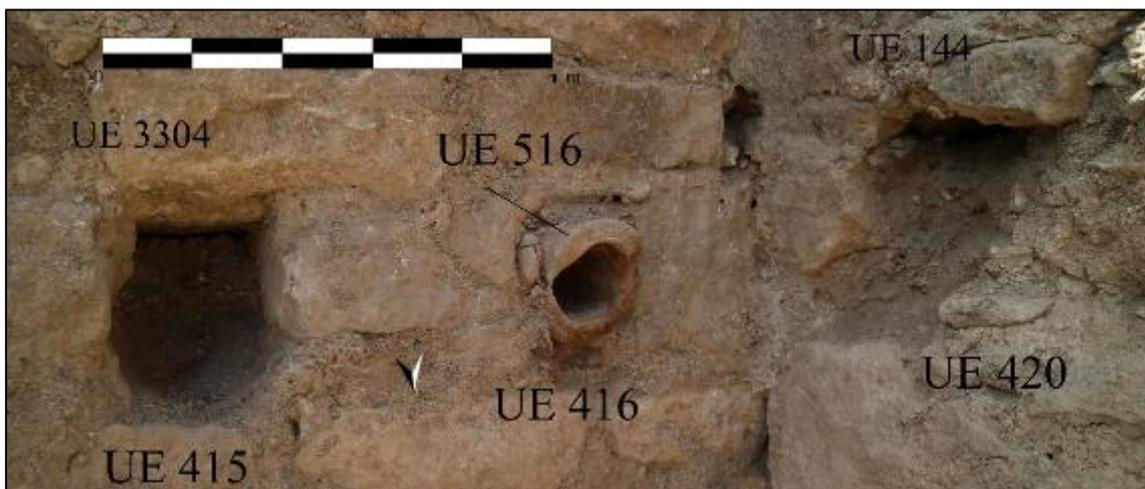
*Fig. 91. Vista en detalle de varios orificios de concameratio donde uno de ellos -UE 416- cuenta con parte de un clavus coctile en su interior*

Tras haber exhumado los muros del A29 hasta la altura de su pavimento nos encontrábamos en disposición de mostrar, en conjunto, las evidencias de su sistema de *concameratio* que venía a confirmar su interpretación como una estancia termal calefactada: todos los lienzos contaban con unas oquedades cuadradas de aproximadamente 0'14 m de lado aproximadamente destinadas a encajar en su interior *clavi coctiles*, parcialmente conservados -en algunos casos- en el interior de estos orificios. Para poder referirnos con la precisión necesaria a la localización de cada uno de ellos emplearemos un sistema de coordenadas para cada muro.

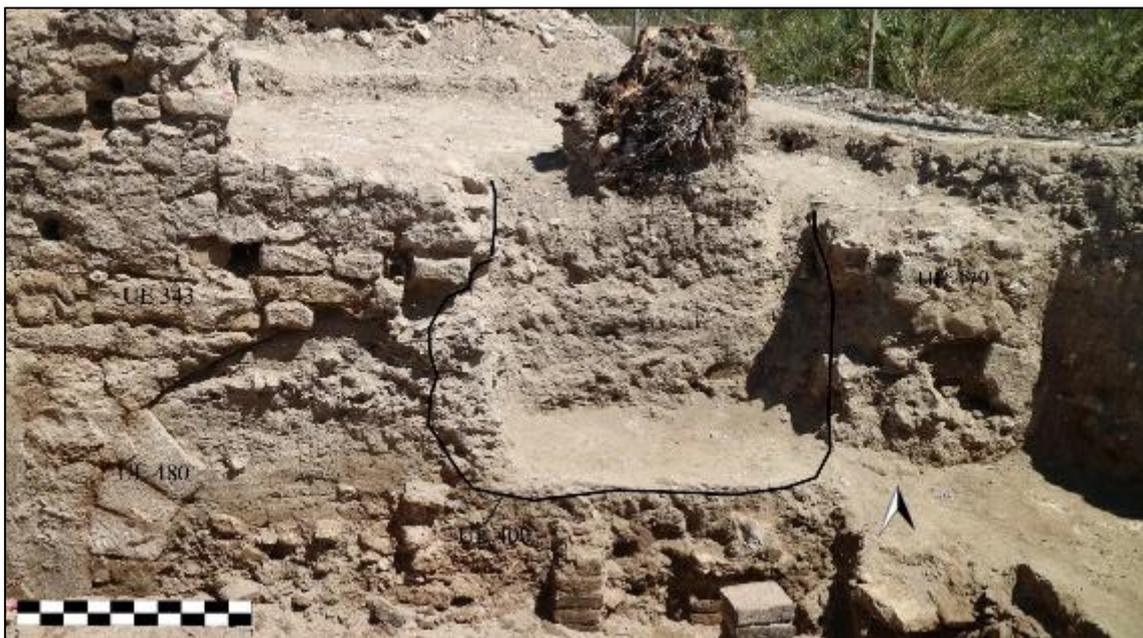
*Fig. 94. Vista en detalle del arco UE 480*

En el lienzo opuesto, formado por los tramos de muro **UUEE 343** y **479**, documentamos un arco **-UE 480-** por debajo del nivel de pavimento, cortado por la fosa del algarrobo **-UE 400-**. Dada la escasa distancia que separa a las *pilae* del hipocausto de las filas F y G podría tratarse incluso de un arco doble. Su función debió ser hacer llegar el aire caliente desde su fuente hasta el A29.

Del mismo modo, en el lienzo formado por los tramos de muro **UUEE 343** y **479**, documentamos un arco **-UE 480-** por debajo del nivel de pavimento, cortado por **UE 728** y, posteriormente, también por la fosa de árbol **UE 400**. El nivel de colmatación del arco fue individualizado del resto de rellenos como **UE 729**. Dada la escasa distancia que separa a las *pilae* del hipocausto de las filas F y G proponemos que podría tratarse incluso de un arco doble, construido para permitir la circulación de aire caliente entre los A29 y 31. Su tramo localizado en el muro **UE 479** ha sido registrado como **UE 577** y su interfaz de ruptura como **UE 578**. En cuanto a su colmatación interna, le fue asignada la **UE 730**.
