# MEMORIA FINAL DE LAS ACTUACIONES ARQUEOLÓGICAS EN LAS TERMAS ORIENTALES DE LA ALCUDIA (ELCHE, BAIX VINALOPÓ).

## Campañas 2017-2021

### PROYECTO ASTERO-PATRIMONIO VIRTUAL

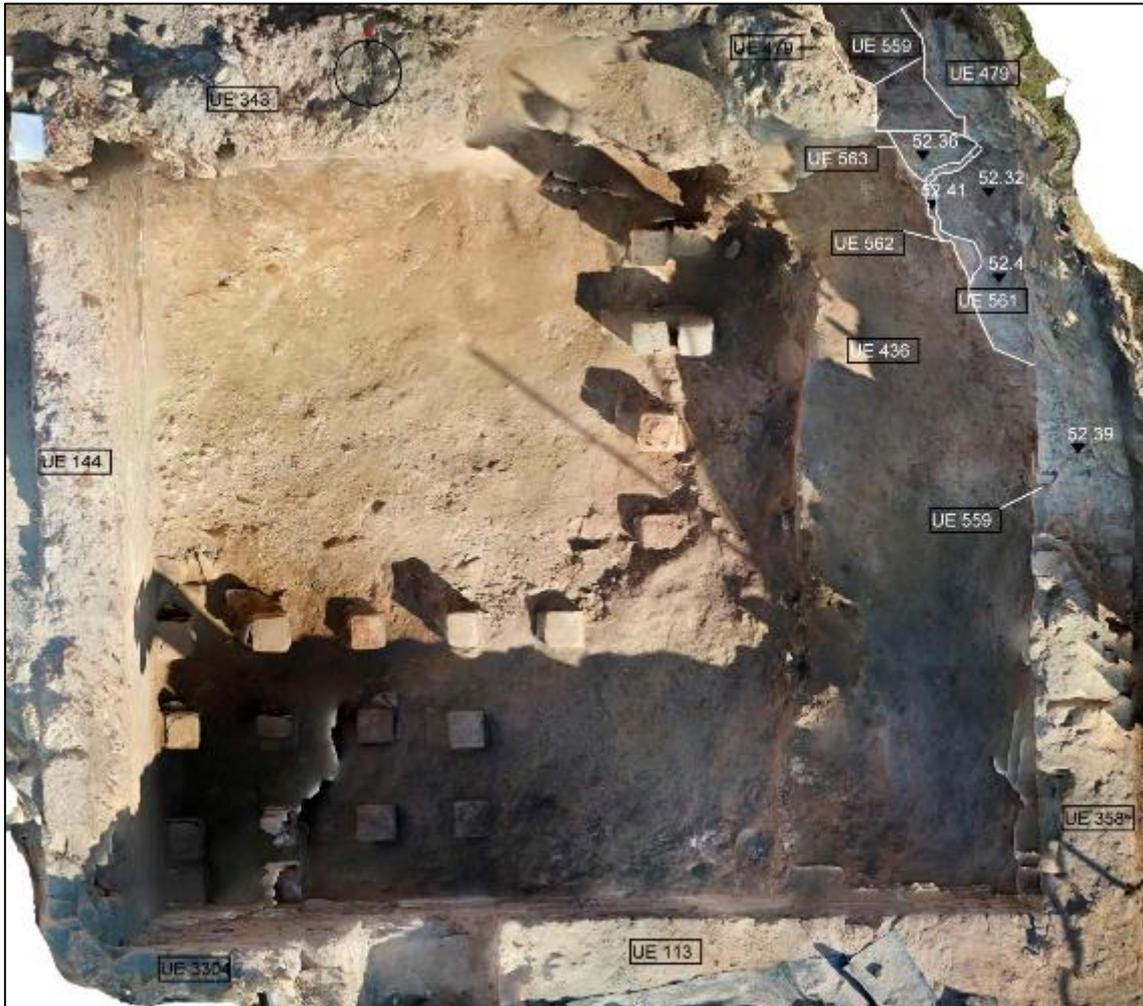
*Fig. 96. Planta estratigráfica del A29 tras la retirada de la UE 553*

La exhumación de parte del trazado de los muros que delimitan al A29 y que lo separan del A31 nos llevaron a proseguir la excavación de esta estancia de forma individualizada. Es una habitación cuadrangular que mide 5'4 x 4'6 m donde únicamente su ángulo NE queda pendiente de documentar, debido a que se encuentra más allá del límite de la parcela. Aunque ya hemos enunciado en epígrafes previos, si bien de forma sumaria, las estructuras que conforman esta cámara consideramos adecuado detallarlas de manera más pormenorizada:

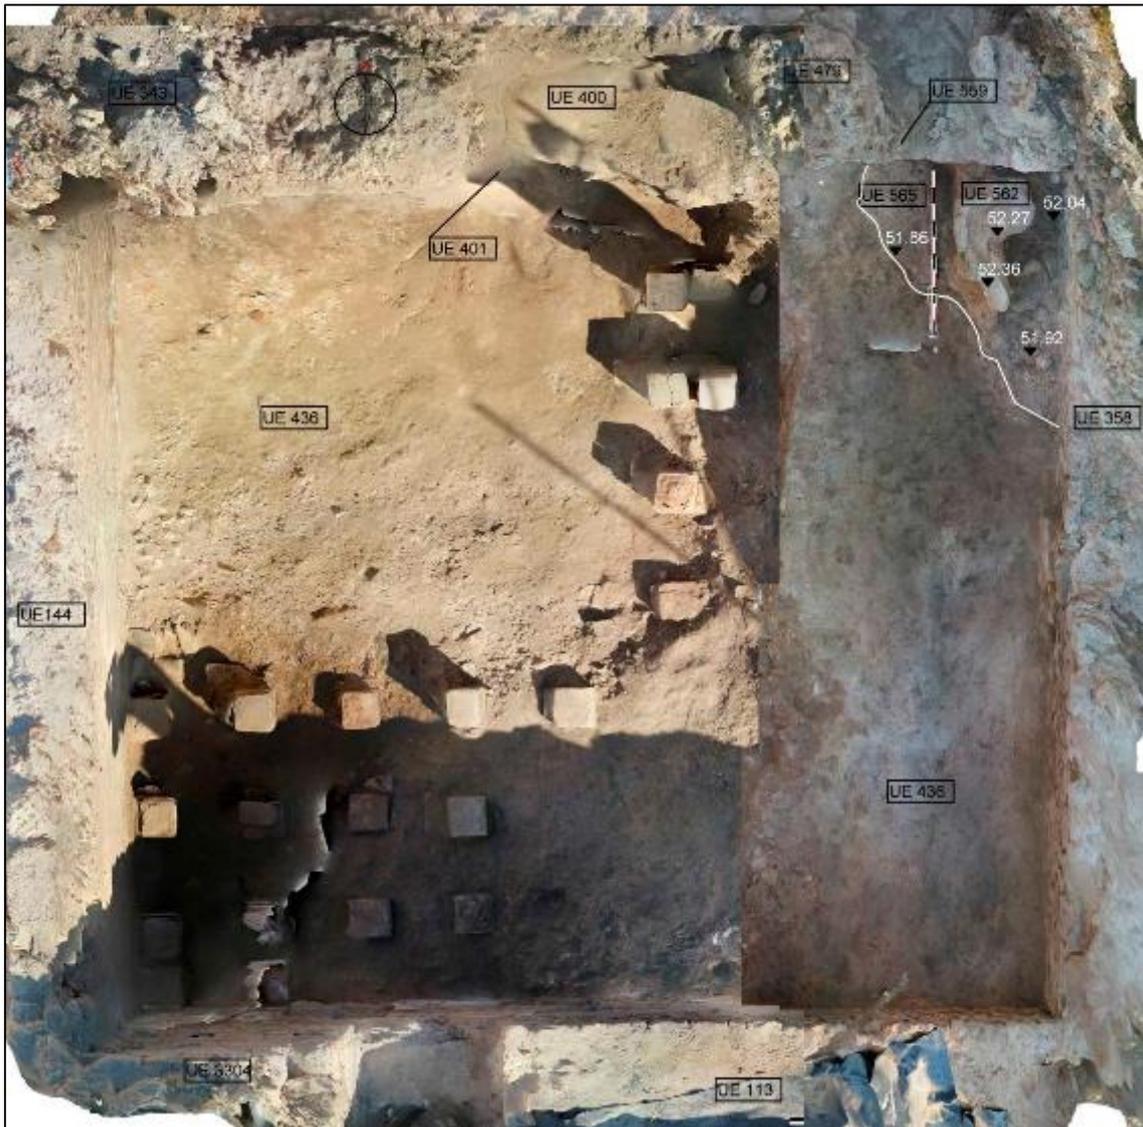
*Fig. 98. Planta estratigráfica del A29 tras la retirada de las UUEE 561 y 563*

Con la remoción de los niveles **UUEE 563** y **561** quedó completamente expuesto el fragmento del horno **UE 562**. Junto a él hallamos un nivel de tierra compacta de tonalidad anaranjada con presencia de adobes. Sus características y su ubicación nos mueven a interpretarlo como restos del colapso del propio horno que fueron identificados como **UE 565**.

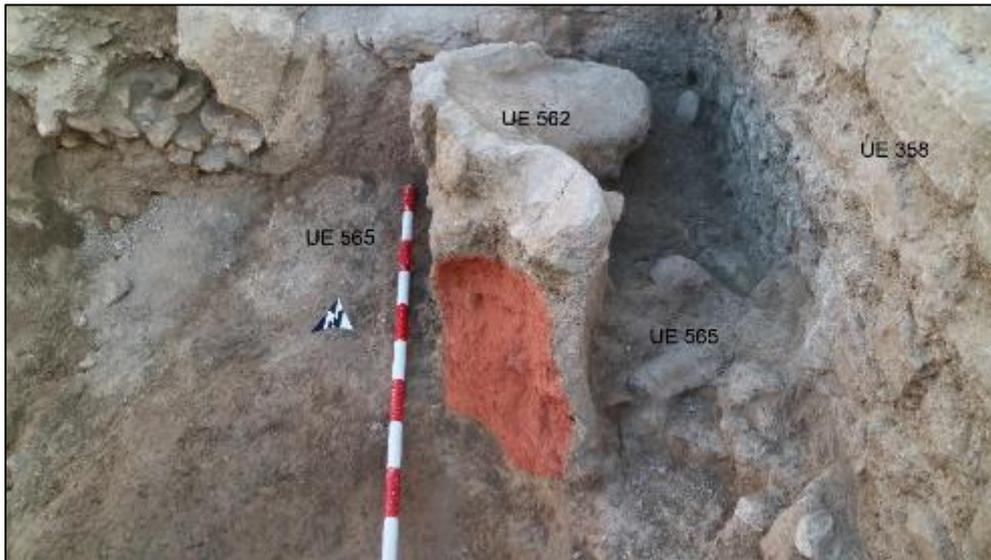
*Fig. 99. Fondo del horno UE 562 tras la retirada de los últimos vestigios de su superestructura*

Para proseguir la excavación del A29 fue preciso retirar los últimos vestigios estructurales del horno metalúrgico con el fin de acceder a los niveles previos. La excavación del nivel de adobes **UE 565** fue seguida de la remoción de los restos de pared del horno de **UE 562**.

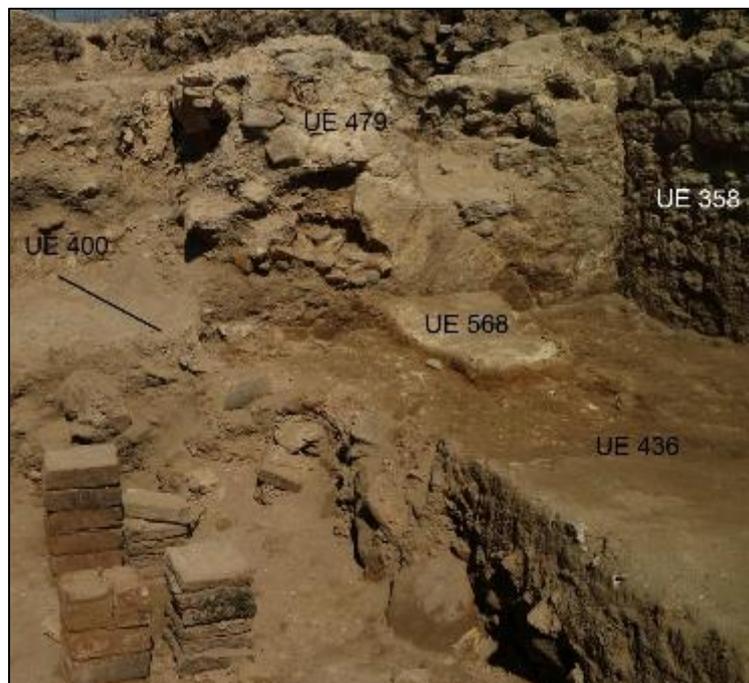
*Fig. 100. Fondo del horno UE 568 tras la retirada de los últimos vestigios de su superestructura*

Descubrimos que esta capa -**UE 565**- cubría tanto al paquete estratigráfico **UE 436** como a una serie sucesiva de lechadas de cal -**UE 568**- que corresponden al fondo del horno. Es la continuación de la misma capa que fue registrada como **UE 443**.

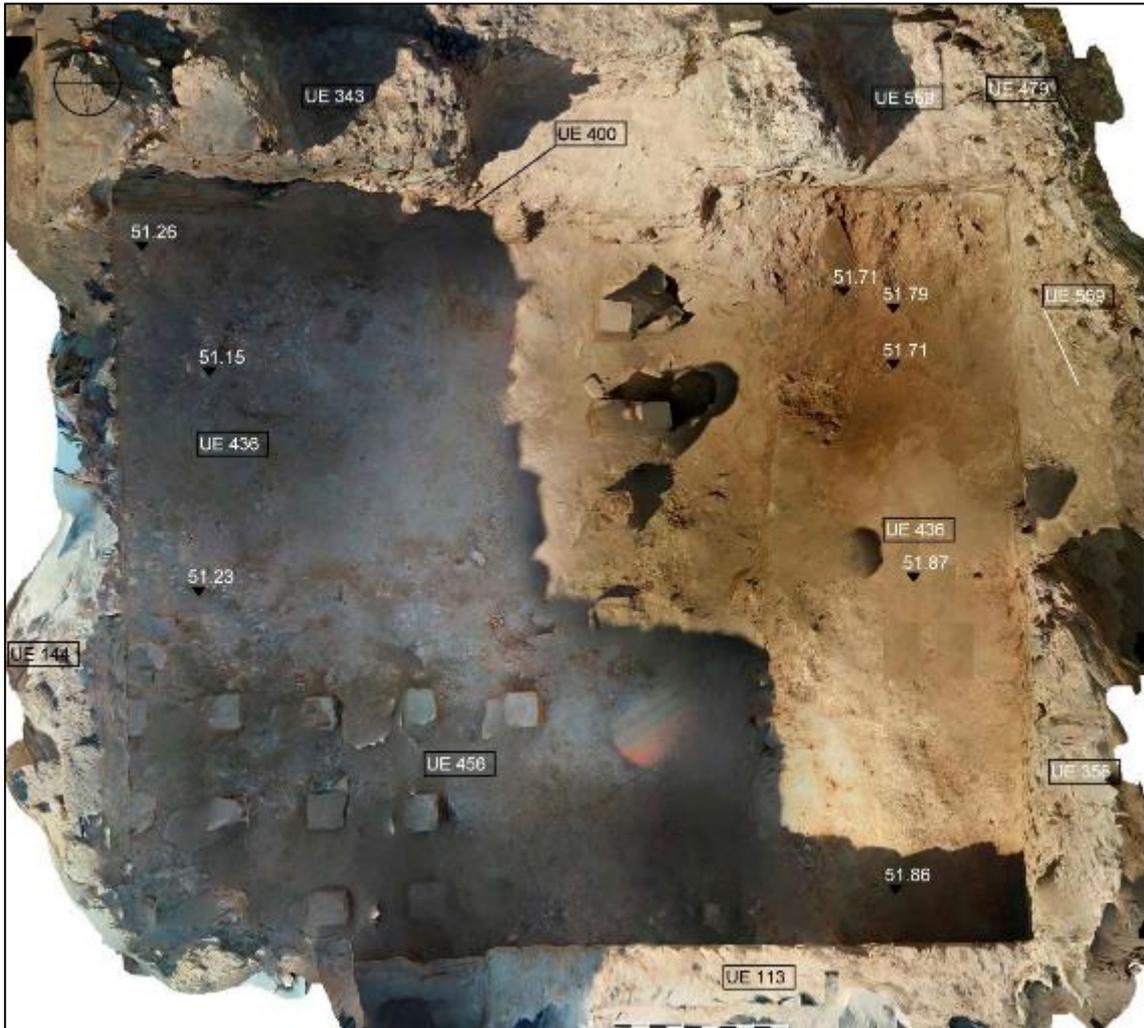
Con la extracción de **UE 568** retomamos la extracción del paquete **UE 436**.

Fig. 102. Planta estratigráfica del A29 tras la retirada de la UE 568

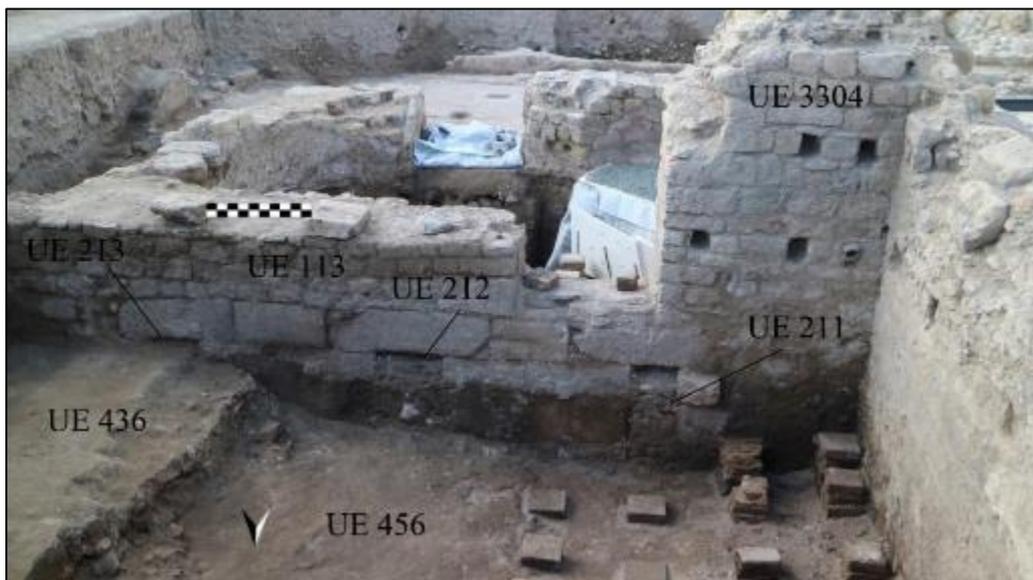
La exhumación parcial de **UE 436** también permitió documentar el extremo N de los conductos de aire caliente que ya habían sido detectados al excavar el A28, abiertos en el muro **UE 113: UUEE 211, 212 y 213**. Se trata de los conductos que permiten la circulación del aire caliente desde el hipocausto del A29 al del A28.

Fig. 105. Vista en detalle de los conductos de aire caliente UUEE 211, 212 y 213

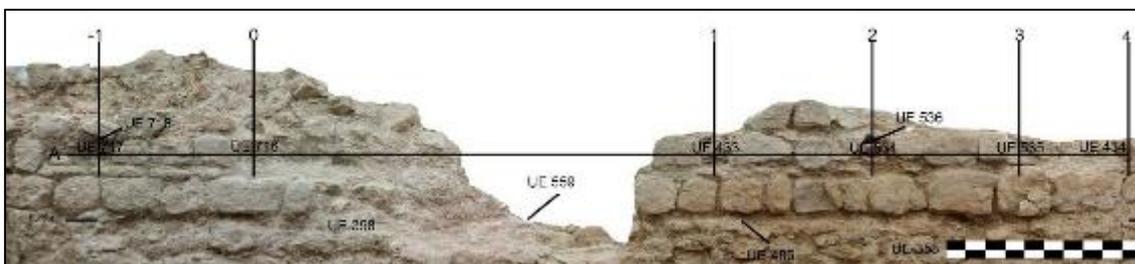
- **UE 716**. Orificio para *concameratio* en la cara W del muro **UE 358**, en posición A0.
- **UE 717**. Orificio para *concameratio* en la cara W del muro **UE 358** en posición A-1.
- **UE 718**. Fragmento de *clavus coctile* inserto en el orificio **UE 717**.

Estos orificios de *concameratio* conforman el **GU 525**.

Fig. 109. Ortofotografía del muro UE 358 con los orificios de *concameratio*

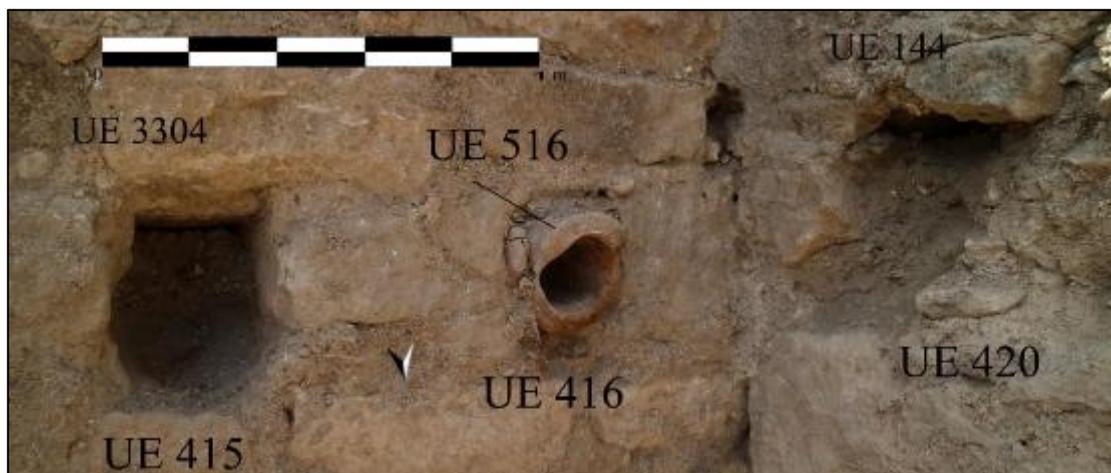
Fig. 111. Vista en detalle de varios orificios de concameratio donde uno de ellos -UE 416- cuenta con parte de un clavus coctile en su interior

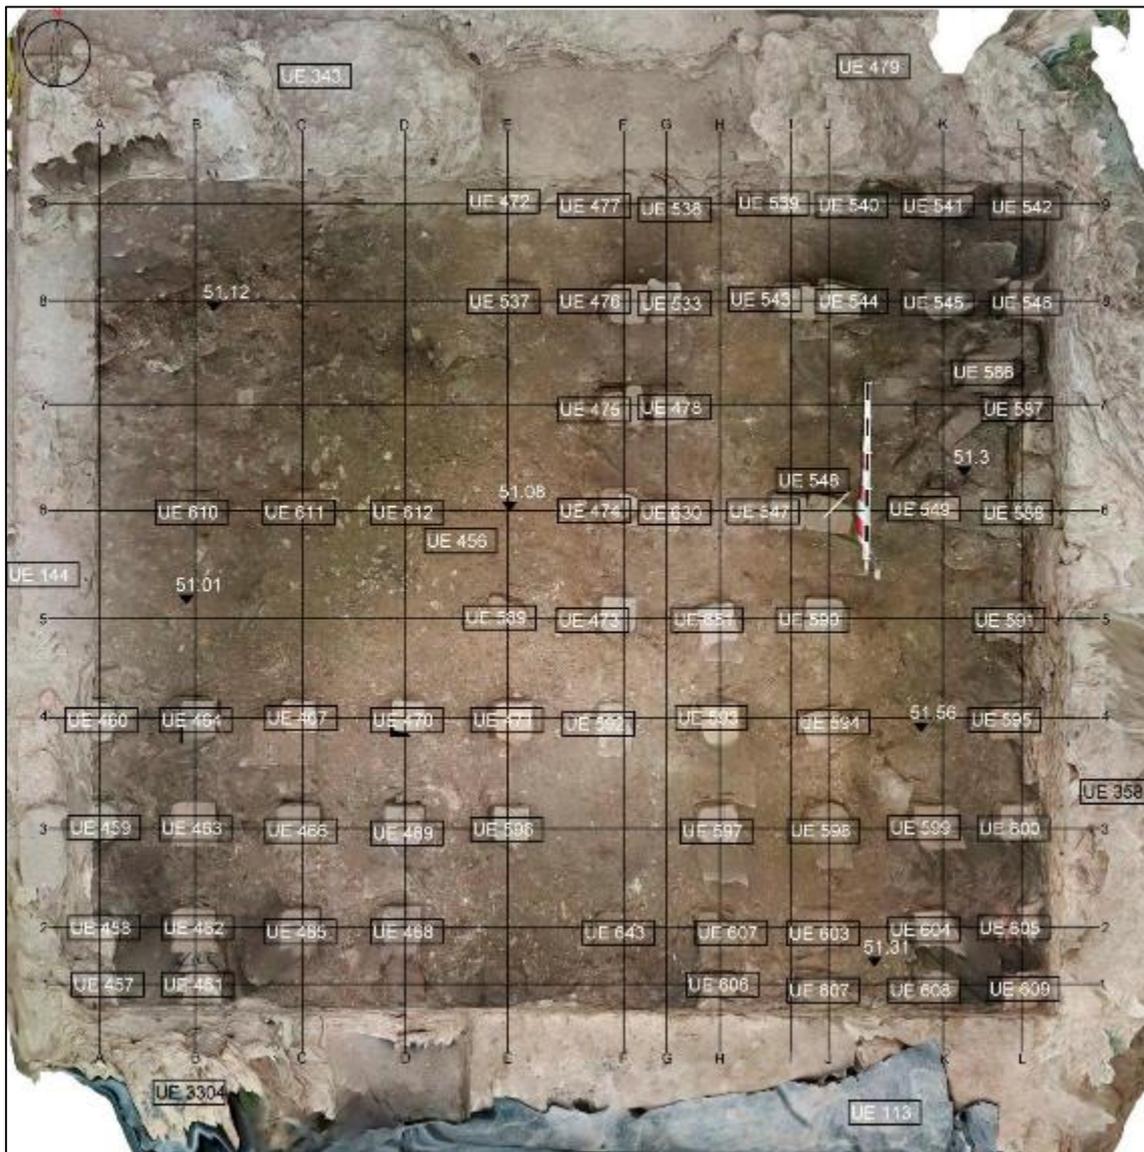
Fig. 112. Planta estratigráfica del A29 tras retirar UE 436

Proseguimos con la retirada del nivel superior del relleno del hipocausto -UE 436- de manera que, paulatinamente, fueron aflorando nuevas *pilae*:

Estas *pilae*, al igual que las anteriormente documentadas, afloran a través de un estrato de tonalidad cenicienta y muy disgregado -**UE 456**-. Es ahora cuando hemos sacado a la luz su superficie completa, que se extiende por todo el interior del hipocausto. En su composición encontramos abundante presencia de cenizas procedentes del hipocausto, así como un elevado volumen de restos de materiales constructivos (*clavi coctile*, fragmentos de enlucido y de mosaico). Todo ello nos lleva a proponer que se trata del primer nivel de relleno del hipocausto tras la rotura del pavimento de la sala: aprovechan el espacio subterráneo de la misma para dejar caer en su interior los restos del colapso de la *concameratio* y del suelo de la propia estancia. Una vez documentado procedimos a su remoción, aunque dejando un pequeño testigo entre las posiciones de *pilae* H1-H3 y H3-L3 a modo de muestra de su composición.

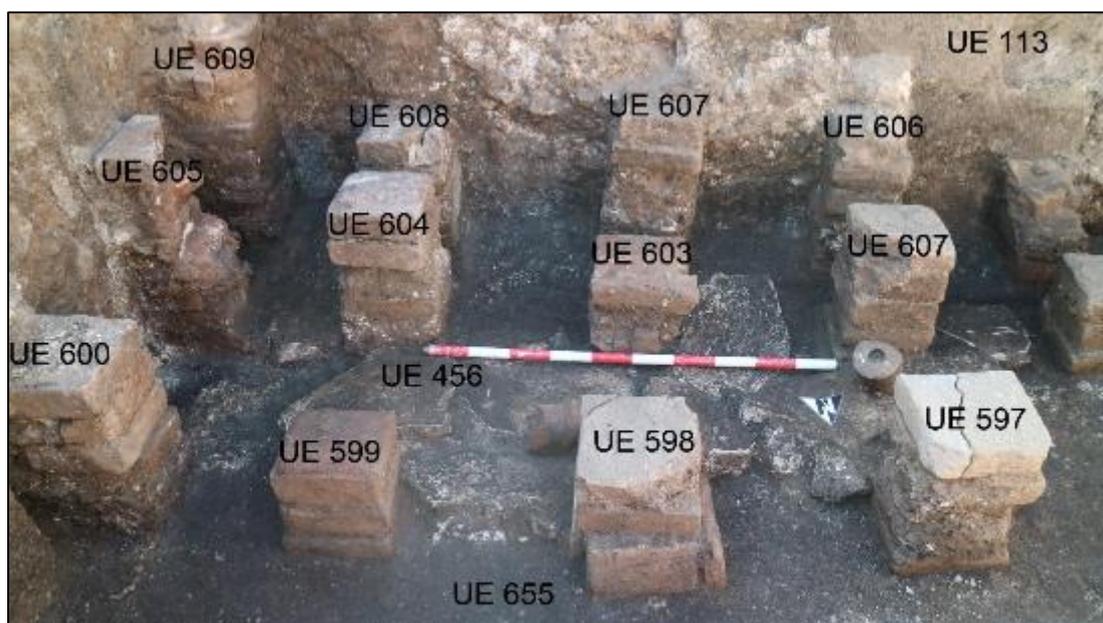
Fig. 113. Detalle de UE 456, donde se aprecia la presencia de materiales constructivos

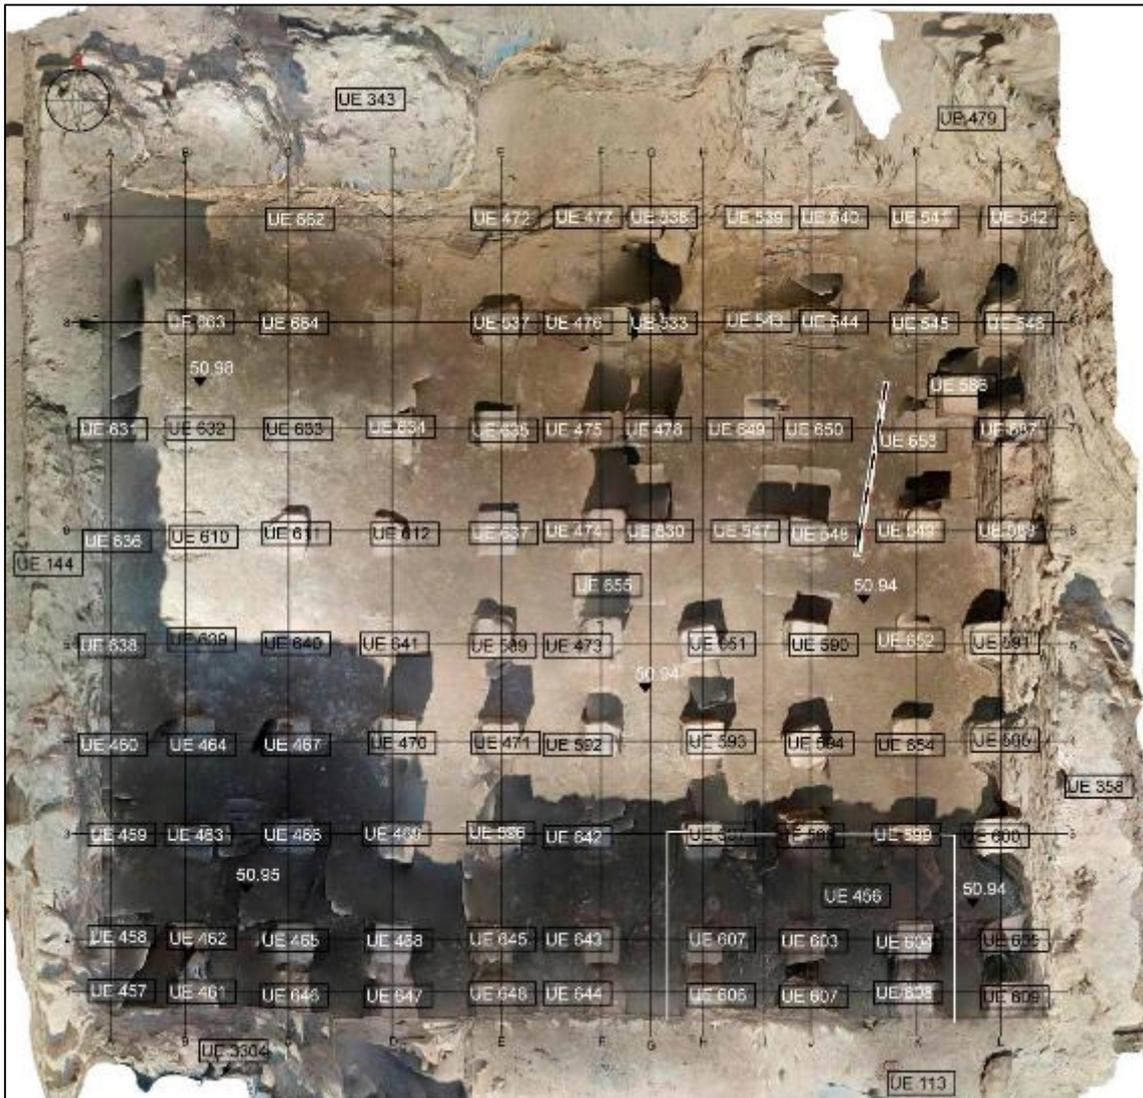
Fig. 114. Planta estratigráfica del A29 tras dejar visible el pavimento UE 655

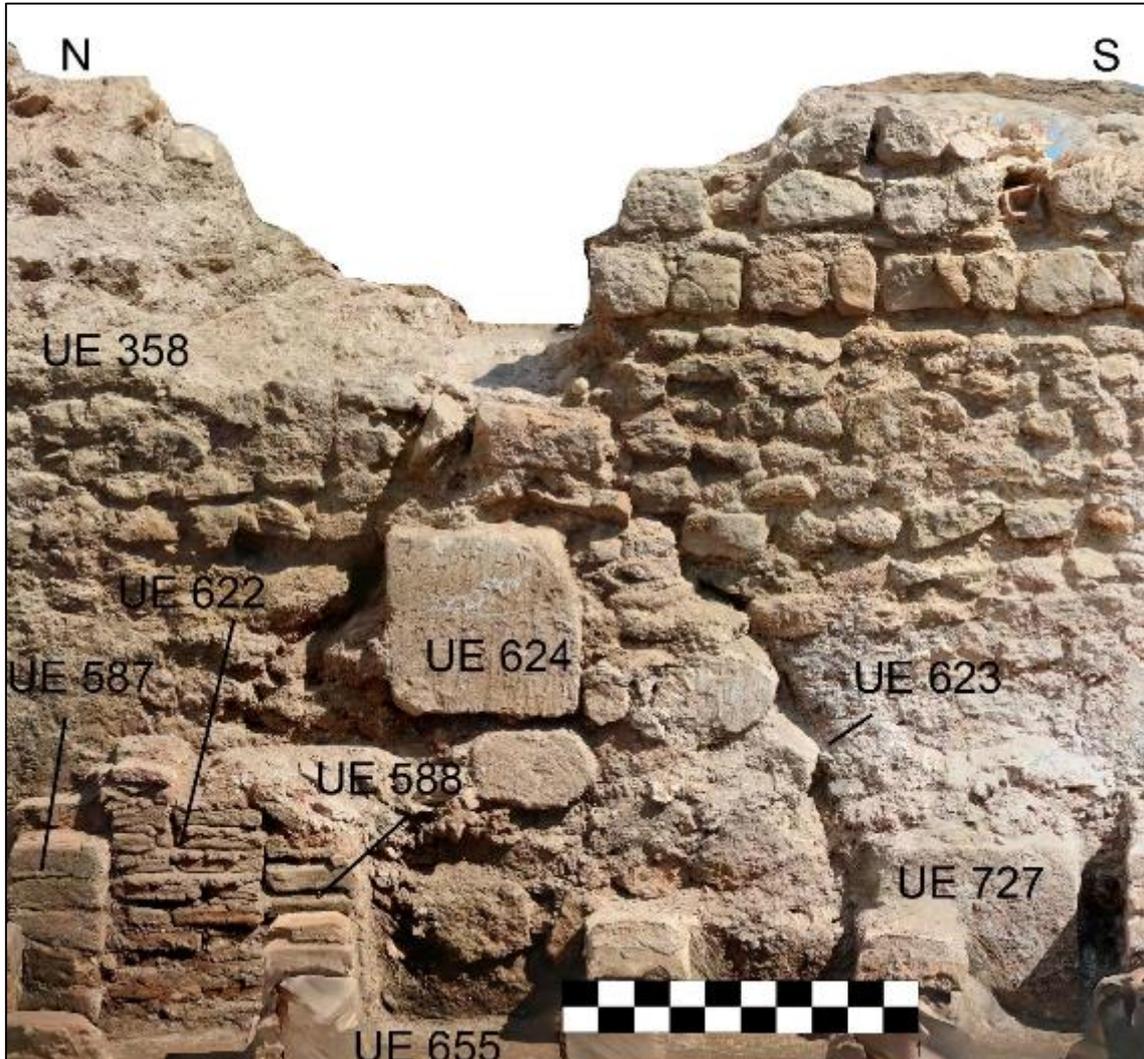
Con la extracción de los niveles de relleno del hipocausto -**UUEE 436** y **456**- quedó completamente visible una anomalía en la cara interna del muro **UE 358** que ya se intuía desde que se comenzó a excavar el basurero. Observamos una apertura semicircular en el centro de este lienzo murario que mide aproximadamente 1'4 m de anchura en su parte inferior y 1'2 m de altura, que fue registrada como **UE 623**. La parte inferior de su extremo S aparece flanqueada por un sillar que forma parte del propio muro **UE 358**, del que sobresale ligeramente. Esta cavidad estaba cegada mediante un tapiado realizado a base de material reutilizado -piedra y ladrillos- trabado con mortero de cal al que le asignamos la **UE 624**. Este cerramiento se asienta directamente sobre el

*Fig. 115. Vista en detalle de la apertura UE 623 y de su cerramiento UE 624*

La apertura **UE 624** fue interpretada como la entrada de calor de un *praefurnium* que estaría situado al E del A29. El sillar **UE 727** sería parte de su embocadura, mientras que la del extremo opuesto quedaría oculta tras las *pilae* **UUEE 587** y **588** y por el tapiado de ladrillos que las une -**UE 622**-.

Contamos con elementos de peso -cegamiento del *praefurnium* **UE 623**, repavimentación a través de **UE 655**- como para inferir una importante reestructuración de esta sala calefactada. Incide en ello el hecho de que varias de las *pilae* dan claras muestras de anomalías. Percibimos que, efectivamente, las *pilae* **UUEE 651, 594, 590 y 548** se asientan sobre un tipo de ladrillo de distinto módulo al del resto de su alzado - mide 0'3 m de lado en lugar de 0'18 m-. Pero incluso dentro de los ladrillos de 0'18 m de lado encontramos distintos calibres: 0'04 m y 0'06 m de altura. Hay una pila -**UE 598**- donde observamos que, directamente, asientan el alzado de ladrillos besales sobre una base construida con cuatro ladrillos que se sustentan sobre el firme por su cara más estrecha, apoyándose unos contra otros con el fin de obtener una altura mayor de la que se conseguiría colocándolos apilados.

El lugar de colocación de las *pilae* es otro elemento a considerar. El hecho de que alguna de ellas no se encuentre en ninguna de las filas existentes -como ocurre con **UE 586**- o que otras, como **UUEE 588** y **591**, no respeten el espacio de la apertura de *praefurnium* **UE 623** ayuda a concluir que toda esta modificación interna del hipocausto se debe, en buena parte, a un cambio en el circuito de circulación del aire caliente.

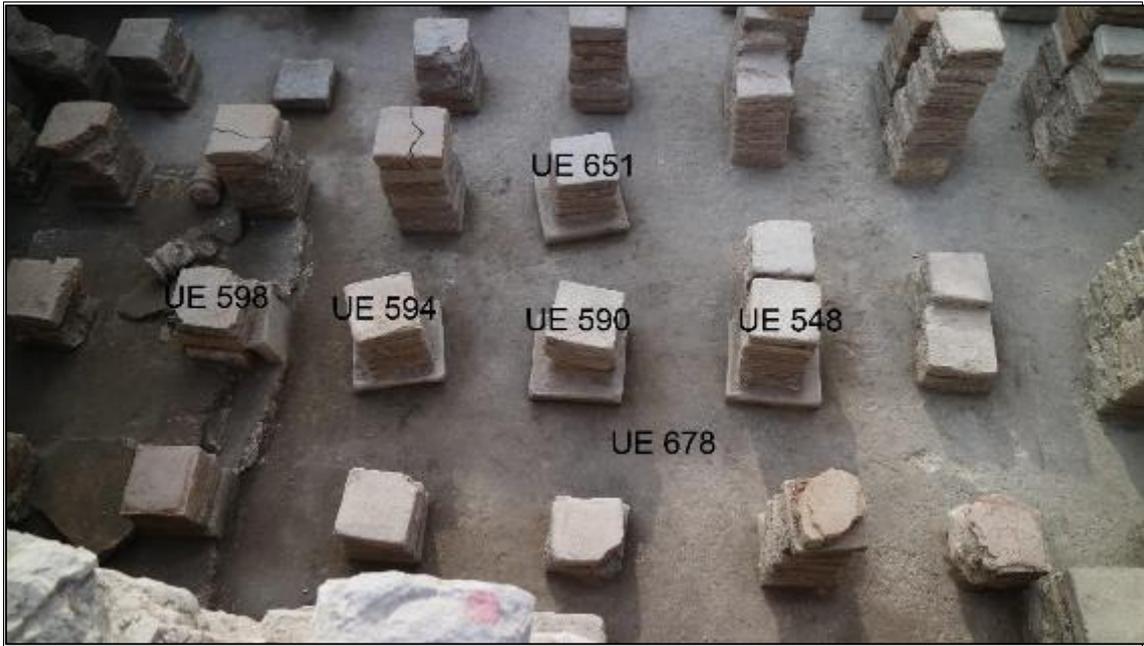
*Fig. 120. Vista en detalle de algunas de las pilae en las que registramos anomalías*

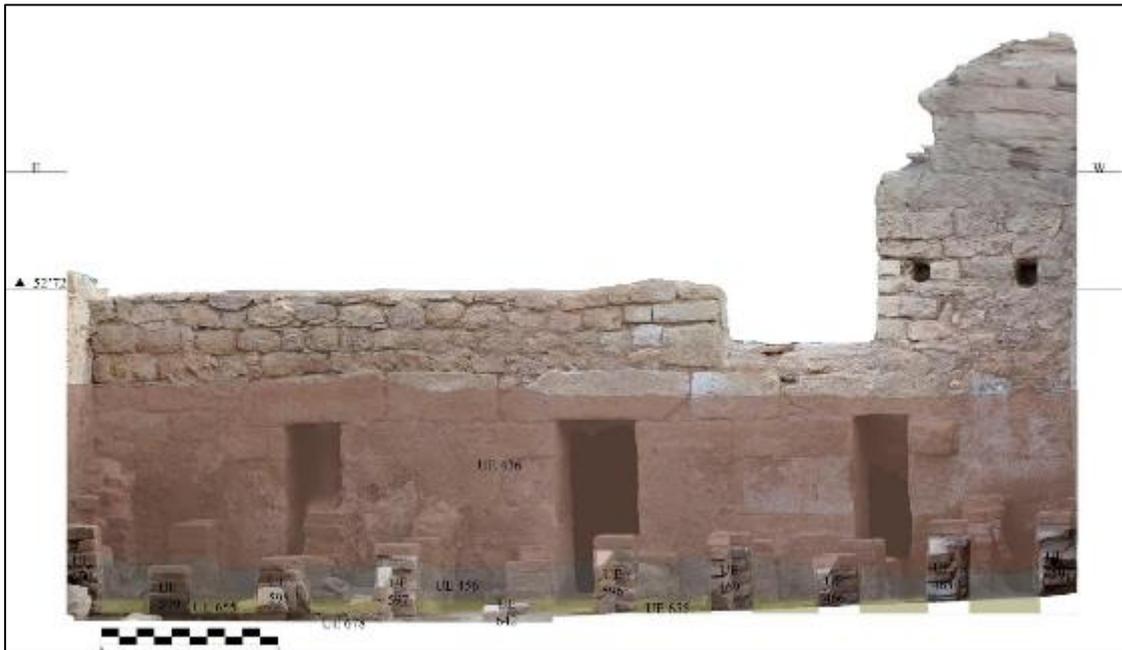
Fig. 123. Sección 2 (sentido E-W) de las estructuras y niveles de relleno del A29

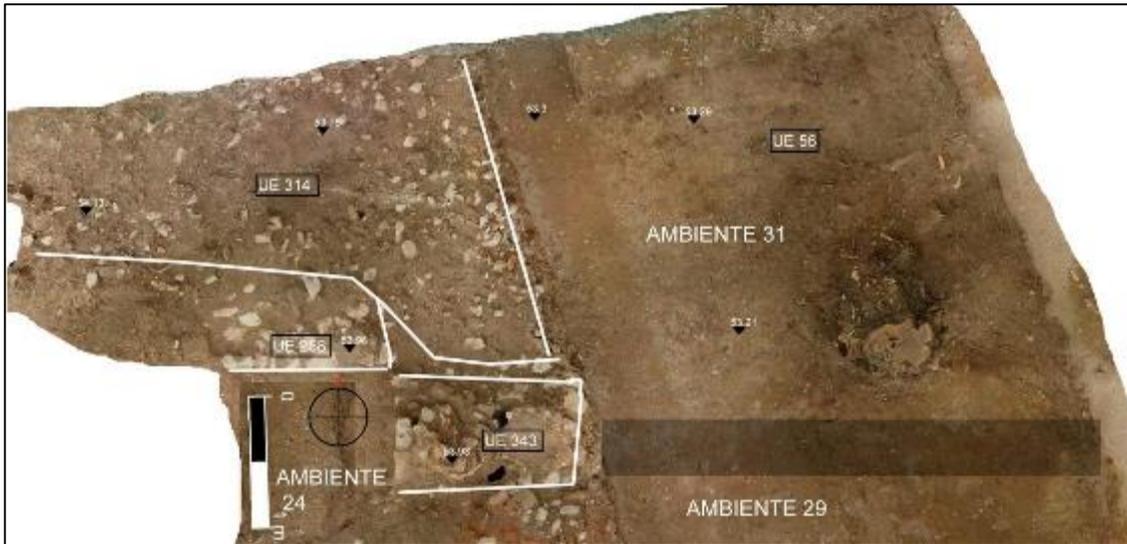
*Fig. 133. Planta estratigráfica inicial del A31*

El hallazgo del muro de **UE 343** hizo posible separar al A31 del A29. Es una estancia que se corresponde con el brazo corto de la explanada en forma de “L” que encontramos en este Sector al iniciar la presente campaña y con su intersección con el brazo largo. Sin embargo, desconocemos su morfología: únicamente tenemos información acerca de uno de sus límites -el S-, conformado por los muros de **UUEE 258** y **343/479**. El extremo E se pierde más allá del límite del yacimiento, mientras que los extremos N y W coinciden con los perfiles provisionales de la excavación.

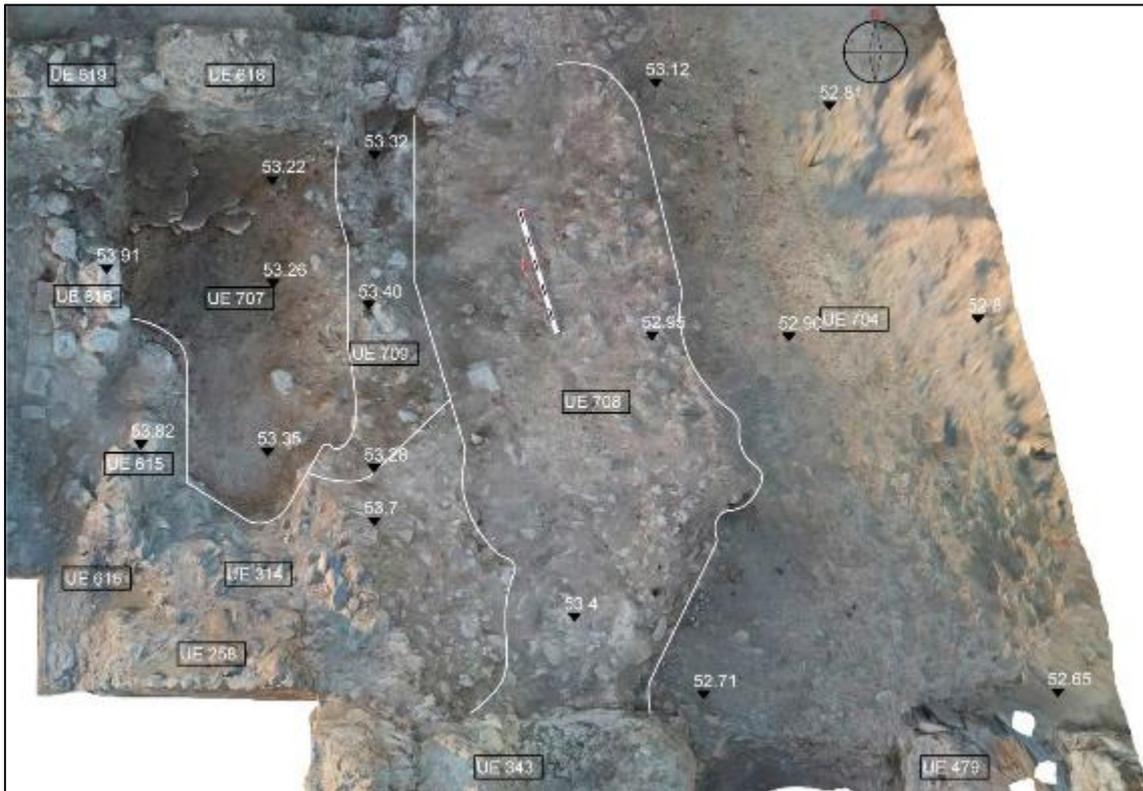
*Fig. 142. Planta estratigráfica del A31 tras retirar la UE 703 y proseguir con el desmonte de UE 314*

Proseguimos con la extracción de las capas más superficiales de la colmatación interna del A31 mediante la excavación de **UE 703**, combinada nuevamente con un progresivo y parcial desmonte de **UE 314**. Esta acción nos permitió acceder a una capa de tendencia horizontal situada en el extremo occidental de la estancia, formada por tierra de textura arcillosa con presencia de cenizas que fue registrada como **UE 707**. Al W de la misma, bajo **UE 314**, localizamos la capa **UE 709**, formada por tierra de tonalidad gris-marronácea y una escasa densidad de cantos.

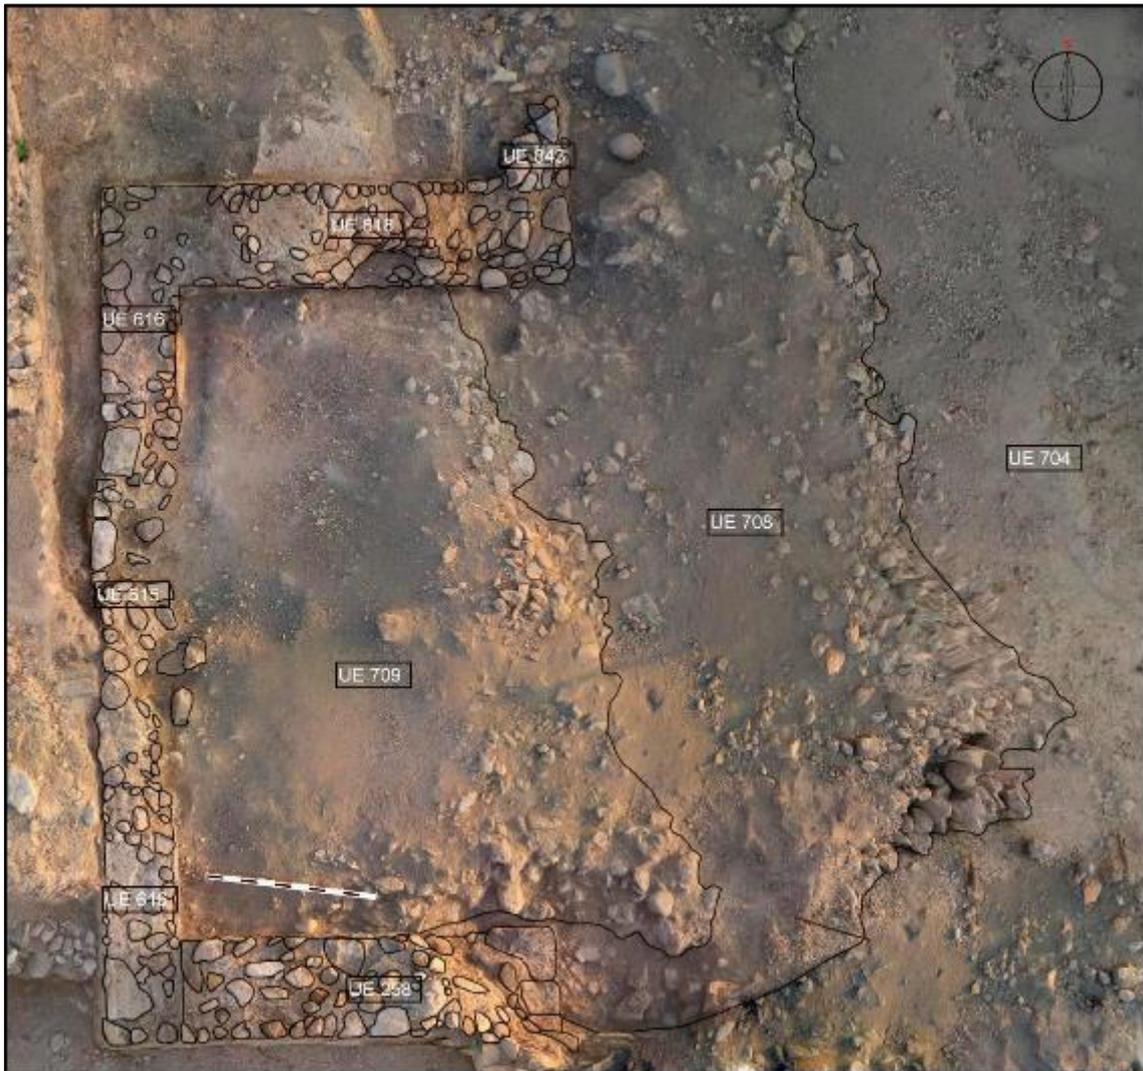
*Fig. 145. Planta general del A31 tras retirar las UUEE 619 y 707*

Su retirada hizo visible la unión de los muros **UUEE 616** y **618** en el ángulo noroeste de la estancia y el extremo oriental del muro **UE 618**. También reveló que el trazado del muro **UE 616** presentaba una alteración -posible cambio de aparejo y una ligera dislocación- en su parte central -**UE 615**-.

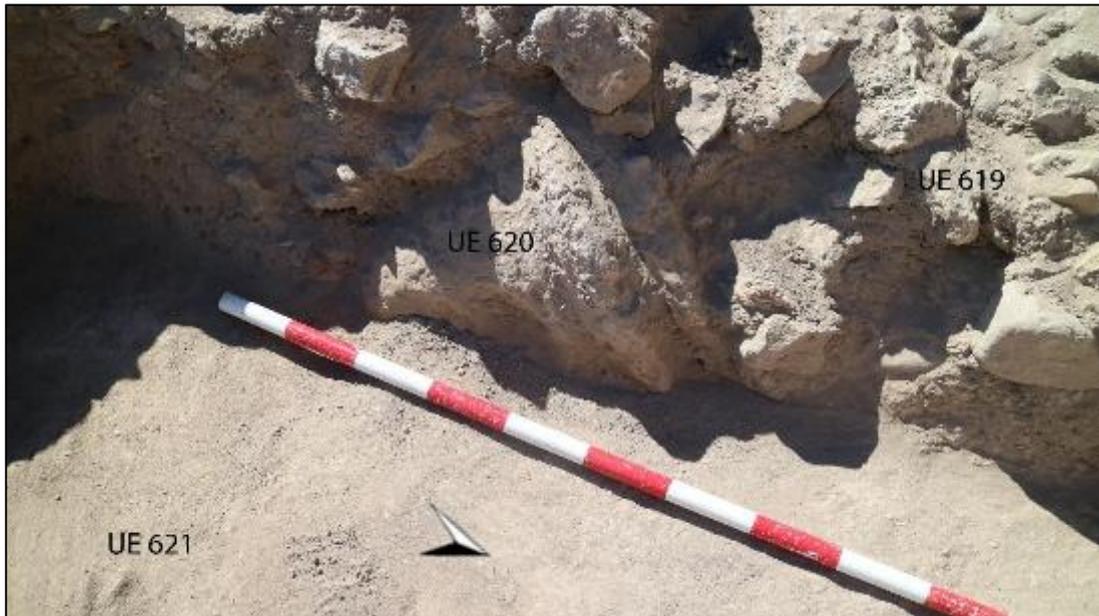
Tal y como ya ocurría en el A31, la acequia **GU 23** surca longitudinalmente este espacio. Al E de la misma se encuentra el nivel agrícola que asociamos a esta conducción de agua -**UE 53**- mientras que, en el lado opuesto, identificamos una nueva capa. Nos referimos a **UE 621**, nivel de tierra de tonalidad anaranjada con presencia de fragmentos de cerámica. Se extiende por toda la superficie comprendida entre la acequia **GU 23**, el perfil N, el muro **UE 618** y un posible derrumbe identificado como **UE 619**. Este paquete cubre parcialmente al muro **UE 618** por su lado W. Formado por tierra de tonalidad marrón y piedras, cuenta en su interior con elementos constructivos destacados, como la basa de columna individualizada como **UE 620**.

Fig. 150. Planta estratigráfica inicial del A37

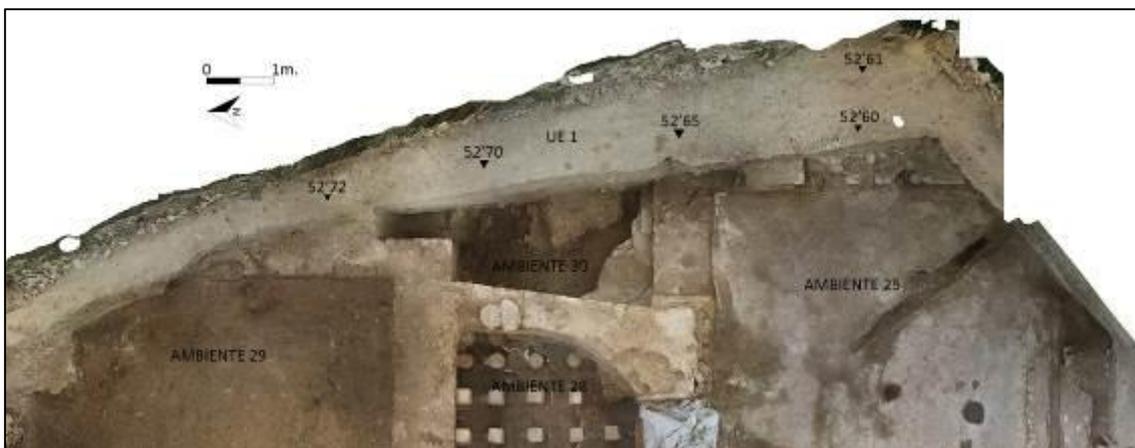
*Fig. 155. Planta de la UE 1 en la zona este del sector, junto a los A29, 30 y 25*

El primer estrato excavado, **UE 1** (fig. 3), estaba compactado debido a haber sido una zona de paso en campañas anteriores. Estaba compuesto por tierra de tonalidad marrón claro, con alguna piedra de mediano tamaño, extendiéndose de forma homogénea por la zona a excavar. La superficie presentaba una tendencia horizontal, aunque observamos que, a lo largo de todo el corte, su extremo oriental había sido alterado para la creación del bancale que separa el yacimiento de la parcela colindante. Se trata de una capa superficial que, además, da muestras de contaminación adicional a causa del abancalamiento y del posterior vallado.

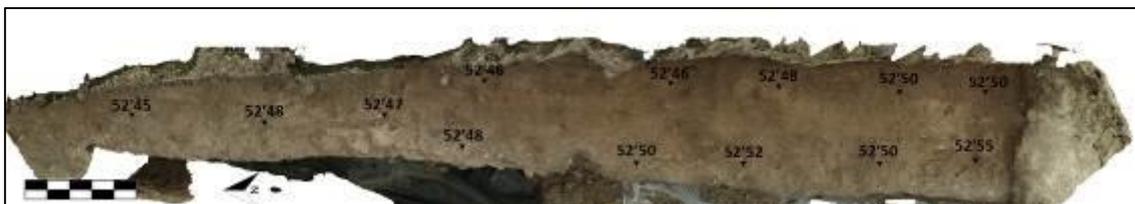
Al igual que sucedió en la excavación de los A29 y 31, bajo la **UE 1** localizamos la **UE 53** (fig. 4 y 5), estrato que se extendía por toda la zona oriental del sector de manera uniforme. Presenta una gran dureza y está compuesta por tierra marrón claro, observándose la presencia de alguna piedra de pequeño tamaño y cantos rodados. Los materiales presentes en el estrato combinan cerámicas que van desde la época tardo republicana hasta recipientes de la década de los 50 y 60 del s. XX Su disposición así como el material observado tras su excavación nos lleva a pensar que estamos ante el nivel de frecuentación de la zona desde mediados del s. XX en esta zona del yacimiento, amortizando este estrato el uso de la acequia de riego (**GU 23**) detectada en anteriores

*Fig. 157. Planta de estrato de la UE 53 previa a su excavación donde se aprecia cómo la unidad estratigráfica se extiende por todo el extremo este del Sector 7F*

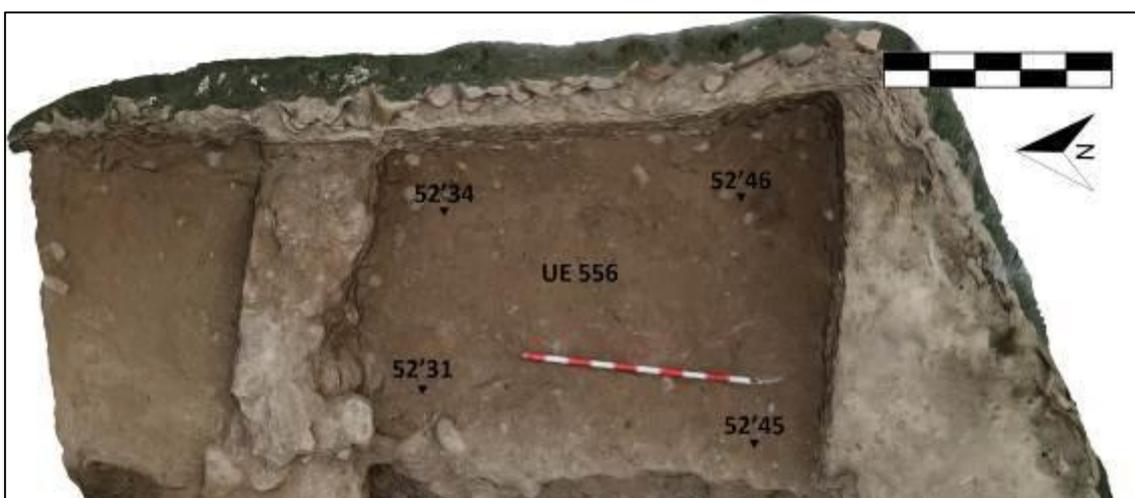
Del mismo modo que en el A30 habíamos detectado un posible nivel de uso contemporáneo al uso de la acequia -**UE 553** y **UE 552**- también inmediatamente al sur del muro **UE 570** encontramos un estrato de similar morfología y composición que denominamos **UE 556**. Este estrato presentaba una superficie tendente a la horizontalidad, compuesto por tierra de tono marrón claro y algún canto rodado o piedra de pequeño tamaño, presentando una cota superior similar a la de la **UE 552**. Aunque no llega a tener contacto con esta última unidad estratigráfica llega a cubrir parcialmente la cara norte del muro divisor entre los dos As, por lo que no nos queda duda que se trata de un nivel posterior a la construcción del paramento.

*Fig. 162. Planta de estrato de la UE 556*

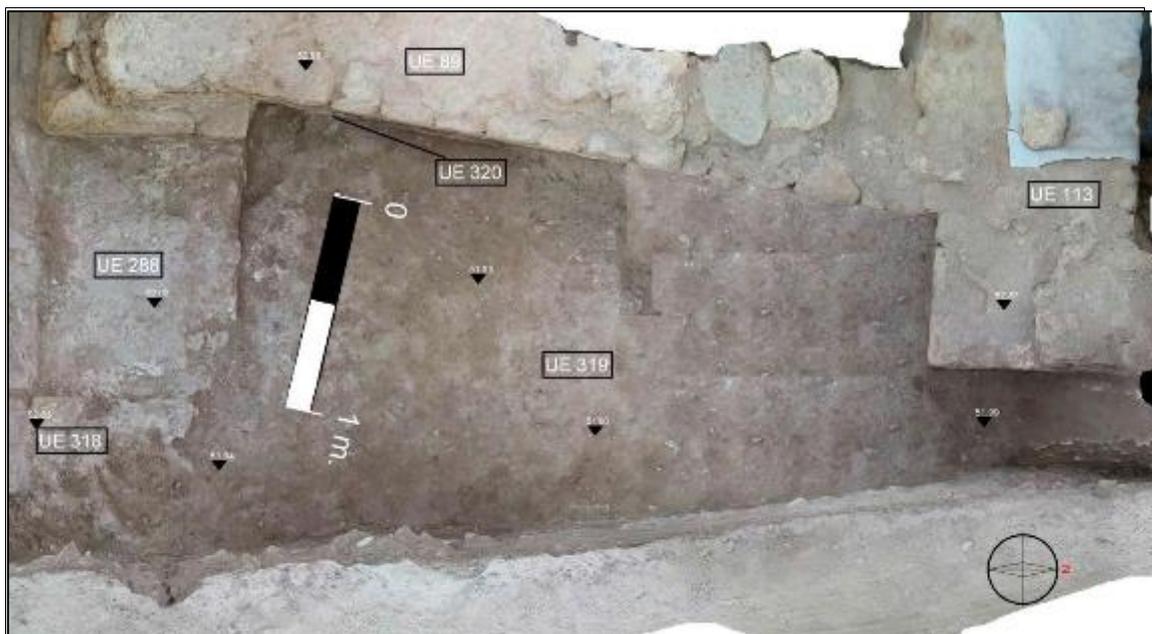
*Fig. 167. Planta estratigráfica del interior del A30 tras la extracción de UE 254*

Durante la excavación del A25 en la campaña previa documentamos una estructura -**UE 288**- perfectamente alineada con el lienzo murario N de esta estancia, que continuaba ese mismo recorrido hasta cerrar en el ángulo NE con el muro **UE 189**. Interpretamos que podría tratarse del vano que daba acceso a un nuevo espacio -A30- que solo pudo ser excavado parcialmente. No conocemos ni el tamaño ni la forma que caracterizan a este A, ya que parte del mismo se encuentra más allá del límite E del yacimiento. Como resultado traza una superficie de tendencia trapezoidal. Presenta dos lados más largos: su extremo W -conformado por los muros **UEE 89, 192, 113 y 358**-, de 4'9 m de longitud, y un tramo del propio perfil E del yacimiento, de 4'8 m. Por el contrario, su lado S -**UE 288**- mide 2 m y el opuesto, formado por el perfil N provisional, únicamente 0'8 m.

Proseguimos la excavación de un nivel horizontal -**UE 254**- que no pudo ser retirado completamente en la campaña anterior. Tras descender aproximadamente 0'8 m percibimos un cambio de estrato, donde una capa de tierra compacta, con abundante presencia de cal y de piedras -**UE 319**-, constituye el nuevo firme. También permitió

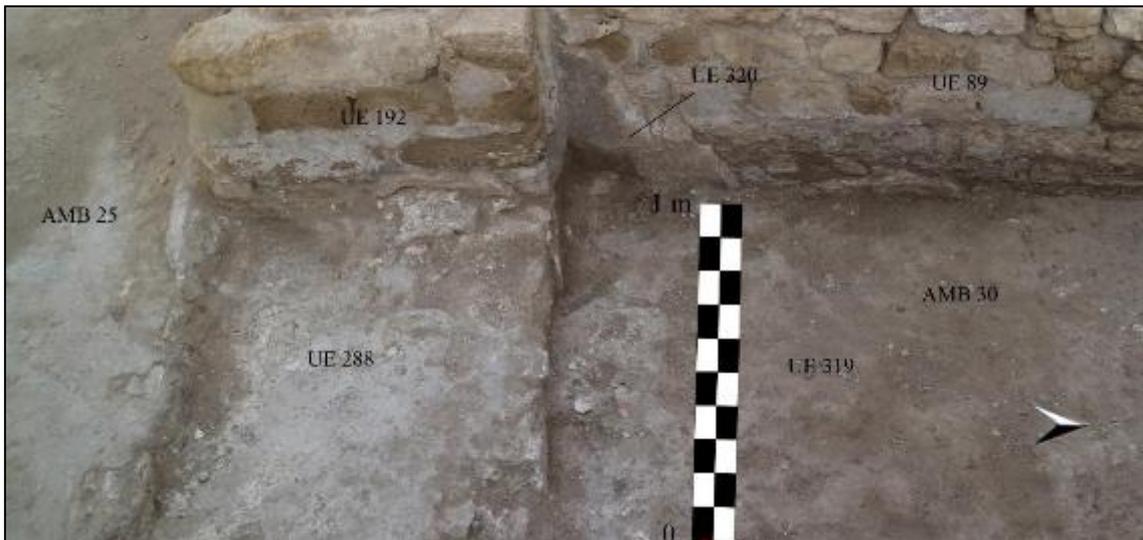
revelar partes de estructuras que habían quedado ocultas bajo este relleno superficial. La primera de ellas, **UE 318**, es una estructura. Se trata de una plataforma rectangular de piedras y mortero que flanquea por el lado E al vano **UE 288**. Interpretamos que, al igual que **UE 192**, haría de jamba al acceso del A30. La otra son restos de enlucido parietal de cal -**UE 320**- que revisten parcialmente la cara E del muro **UE 89**.

*Fig. 168. Vista en detalle del A30 donde se aprecia el enlucido parietal UE 320*
