# MEMORIA FINAL DE LAS ACTUACIONES ARQUEOLÓGICAS EN LAS TERMAS ORIENTALES DE LA ALCUDIA (ELCHE, BAIX VINALOPÓ).

## Campañas 2017-2021

### PROYECTO ASTERO-PATRIMONIO VIRTUAL

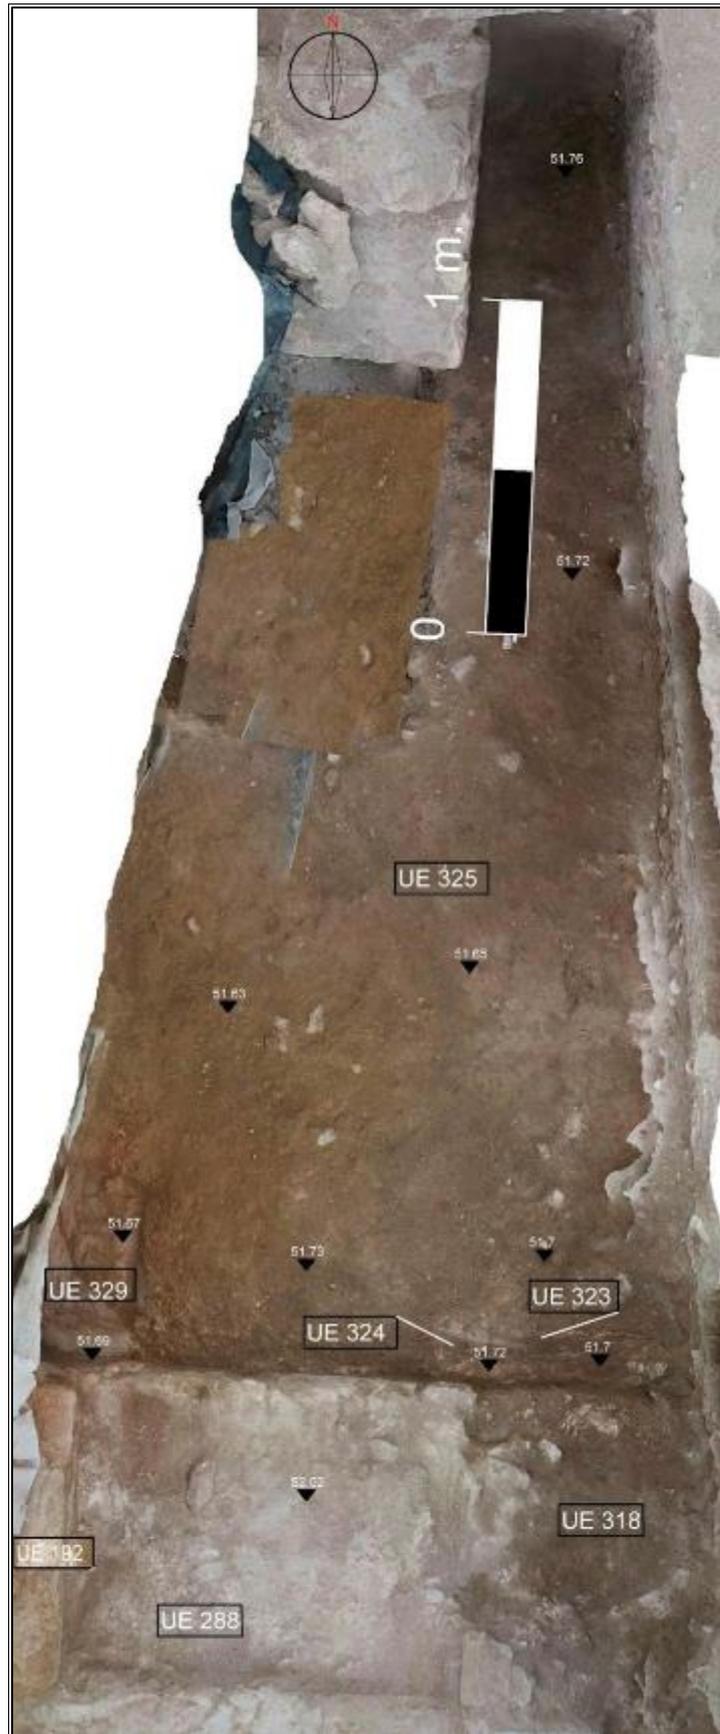
Fig. 169. Planta estratigráfica del interior del A30 tras la extracción de UE 319

Continuamos la excavación de este espacio con la exhumación de su colmatación interna -**UE 319**-. Bajo ella encontramos un nuevo nivel de tendencia horizontal -**UE 325**-, de tonalidad anaranjada y con una elevada densidad de piedras y cal en su composición. Salieron a la luz nuevos elementos estructurales de la estancia. Nos referimos concretamente a **UE 323**, una placa de *opus signinum* hallada en su ubicación original - adosada a la cara N de las estructuras **UUEE 288** y **318**-. Presenta un canal con un seno de forma semicircular, alineado en sentido E-W. La tierra que colmataba el interior de dicho canal, pese a ser similar en composición a **UE 325**, fue individualizada como **UE 324**. En el extremo W, adosándose a las estructuras de **UUEE 288**, **192** y **89**, se vislumbraba lo que parecía ser otro fragmento de una gran placa de *opus signinum*, que quedaba parcialmente cubierta por **UE 325**.

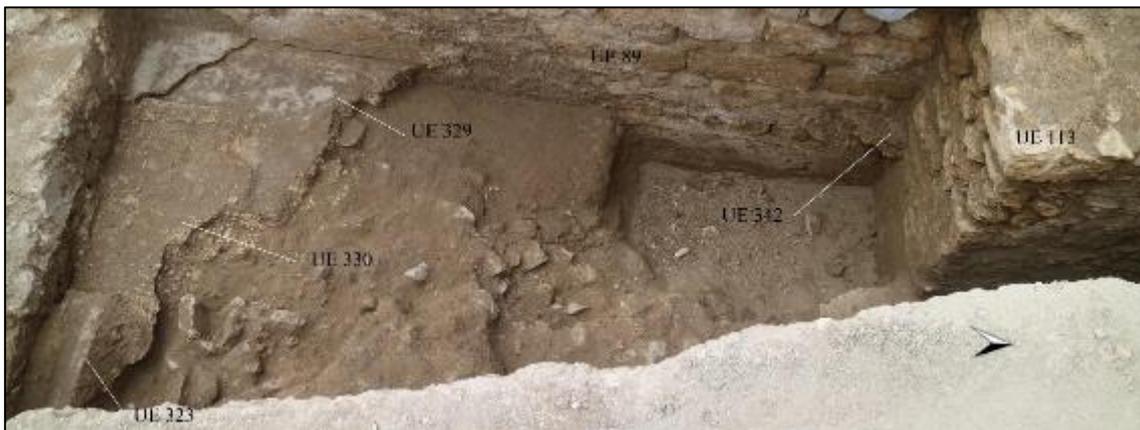
*Fig. 172. Vista en detalle de los fragmentos de pavimento UUEE 323, 330, 329 y 342*

Como ya adelantamos, la remoción de **UE 325** sacó completamente a la luz a la estructura **UE 329** y nos permitió documentarla adecuadamente. Confirmamos que, como **UE 323**, se trataba de una placa de *opus signinum*. Cuenta con un cuarto de caña hidráulica que se adosa a los muros **UUEE 89** y **192** con el fin de protegerlos de la humedad. Esta placa está fracturada y ligeramente vencida hacia el W. A pesar de ello es evidente que formaría parte de un nivel de pavimento junto a **UE 325**.

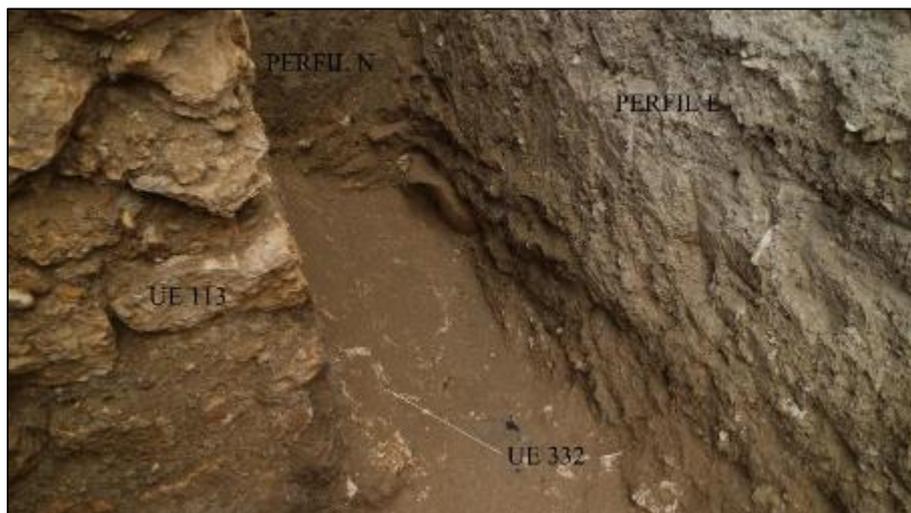
Resulta evidente que el pavimento del A30 fue roto en algún momento posterior a su abandono a través de una fosa que hemos registrado como **UE 321**. Únicamente algunos fragmentos -**UUEE 323, 329, 332** y **342**- pervivieron hasta nuestros días.

*Fig. 173. Vista en detalle del fragmento de pavimento UE 332*

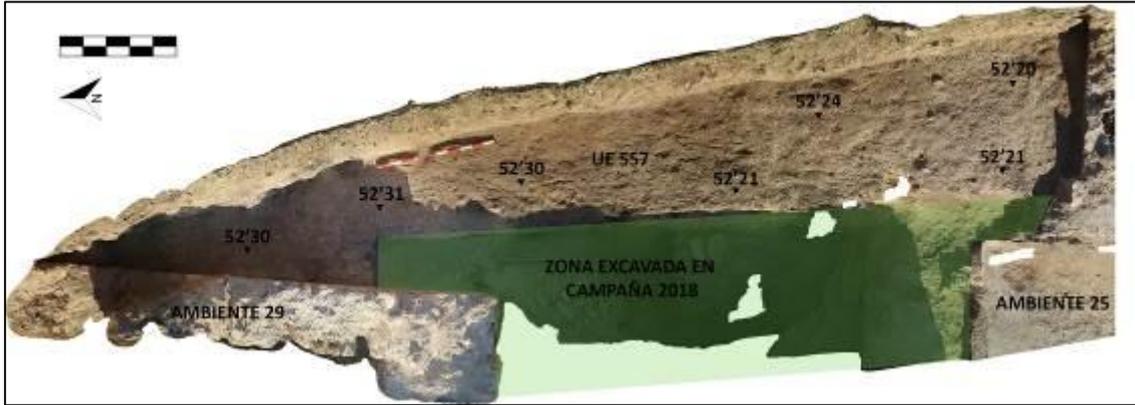
De este modo, tras la excavación de las unidades estratigráficas que cubrían a esta zona (**UUEE 1, 552 y 553**) correspondientes al uso y amortización de la canalización de riego del s. XIX nos encontramos un nuevo estrato que cubría todo el espacio que comprendía el A30. Tras la eliminación de las **UE 552 y UE 553** observamos la aparición de un nuevo nivel de tendencia horizontal, **UE 557**, compuesto por tierra marrón claro, sin apreciarse la presencia de piedras. A falta de un análisis de los materiales arqueológicos recuperados, podríamos estar ante el nivel previo a la construcción del sistema de canalizaciones de riego documentado en la secuencia estratigráfica superior. En cualquier caso, su delimitación permitió ver con mayor claridad el muro que delimita el A30 en su lado sur, que lo separara del A36.

*Fig. 177. Ortoimagen-planta de estrato de la UE 557*

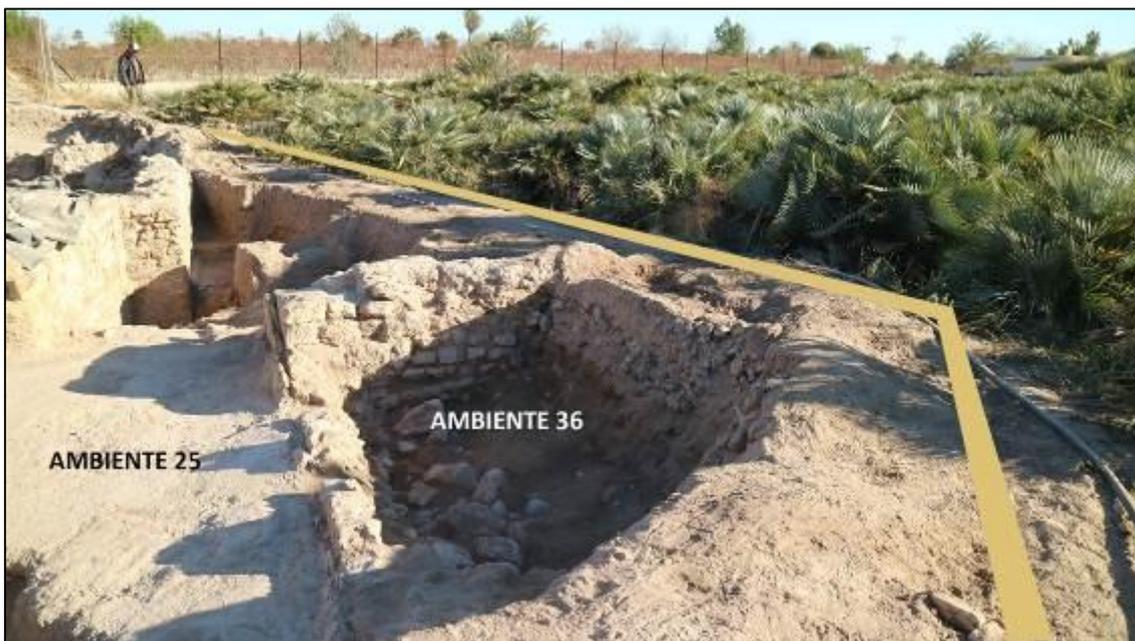
*Fig. 179. Vista desde el sur de la zona de excavación tras el desmontaje de la valla*

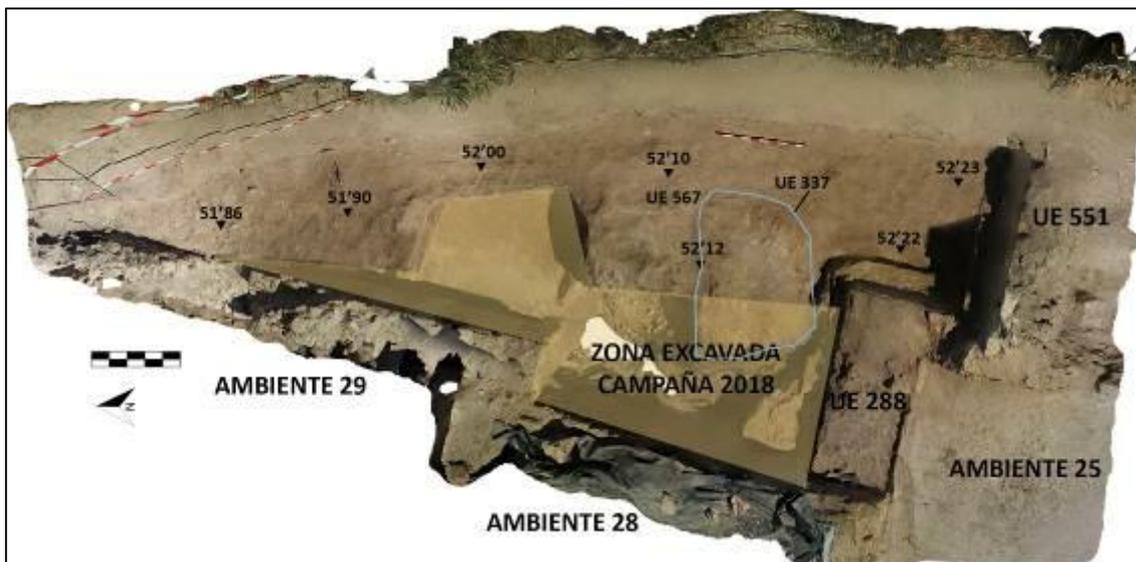
*Fig. 180. Ortoimagen-planta de estrato de la UE con indicación de la estructura UE 337*

Una vez excavada la **UE 557** localizamos un nuevo estrato que se extendía por todo el A30, **UE 567** (se iguala a la **UE 566**), de color marrón anaranjado, con algún carbón y escasas piedras. Además, en la zona más cercana al extremo meridional de la estancia pudimos observar la presencia de fragmentos de enlucidos que muy probablemente provendrían del paramento **UE 551**. Hay que subrayar que, durante la excavación del estrato anterior, detectamos una estructura en el extremo sur del A: un banco adosado a la cara norte del muro **UE 551**. Esta nueva estructura tiene una anchura de 50 cm y presenta una superficie plana, lo que llevó a interpretarlo como un banco corrido dispuesto en sentido este-oeste. Tal como ya hemos comentado, en la campaña anterior se detectó una estructura en la zona central de la habitación, **UE 337**, que no pudo definirse adecuadamente y cuya relación con las estructuras termales estaba por aclarar. **UE 567** cubría claramente dicha estructura, por lo que aún nos encontramos en niveles posteriores a la destrucción y abandono del espacio termal. Dicho estrato es igual a uno ya excavado en 2018, registrado como **UE 319**. La **UUEE 567-319**, cubría todo

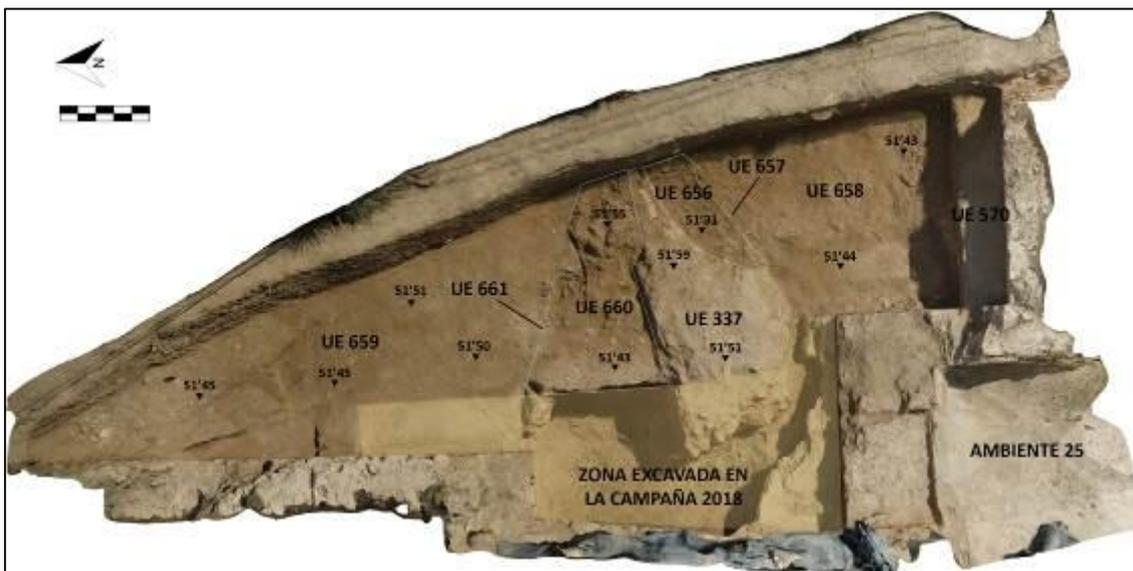
Fig. 182. Planta de estrato del A30 con las UUEE 659-658 con las fosas o zanjas UUEE 661-657 relacionadas con la estructura UE 337.

- **UE 661**, interfaz que separa la **UE 660** de la **UE 659**. Recorta al pavimento **UE 583**.
- **UE 657**, interfaz que separa la **UE 656** de la **UE 658**. Provoca la rotura del pavimento **UE 582**.

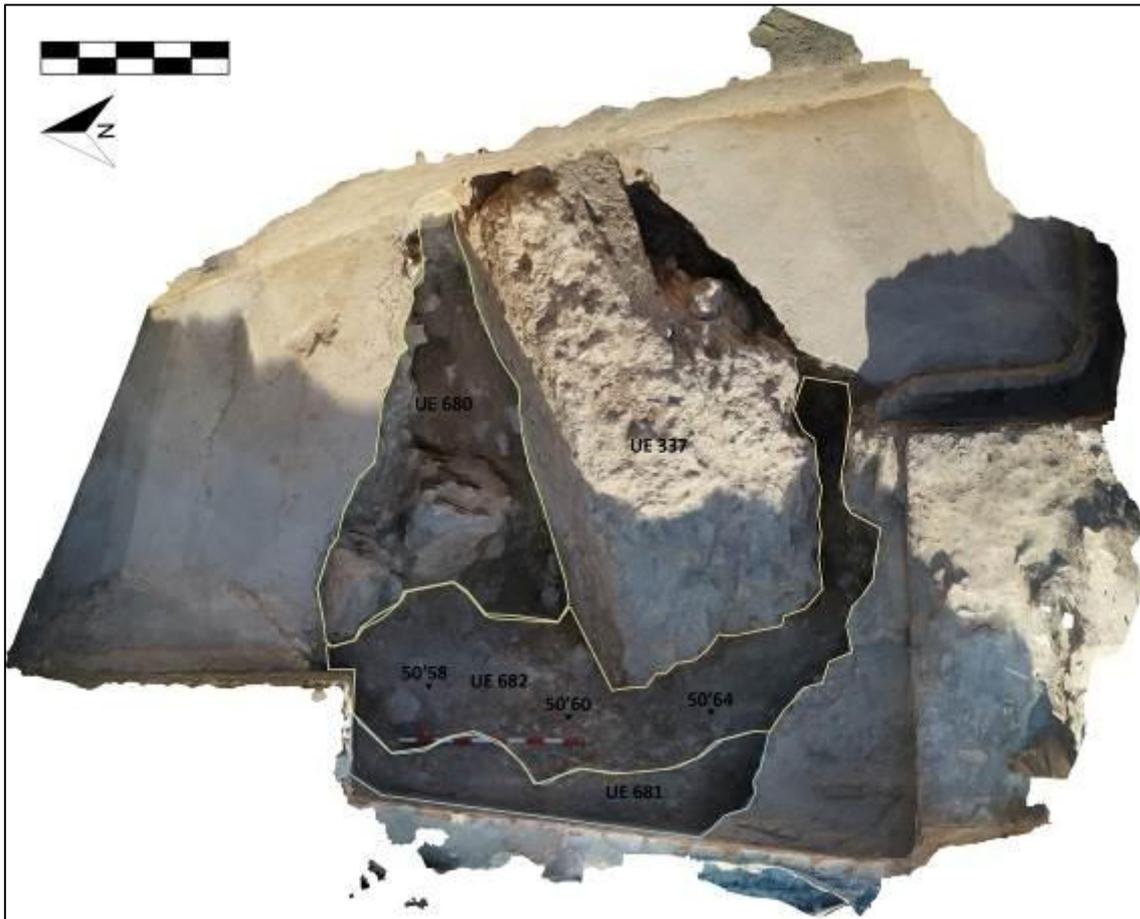
*Fig. 187. Estado final de la excavación en el A30*

La situación estratigráfica descrita corresponde al momento en el que finalizamos la campaña 2019. Aunque es cierto que algunas de las relaciones entre estratos, debido a este motivo, no pudieron ser analizadas sí que alcanzamos un conocimiento suficiente como para discernir las más relevantes a la hora de entender la evolución de este espacio: **UE 680** corresponde al momento de colmatación de la fosa en la que se encuentra la estructura **UE 337**. Este estrato cubría a **UE 681** y a **UE 682**, que muy probablemente corresponden a los niveles de construcción del pavimento **UUEE 582-583**.

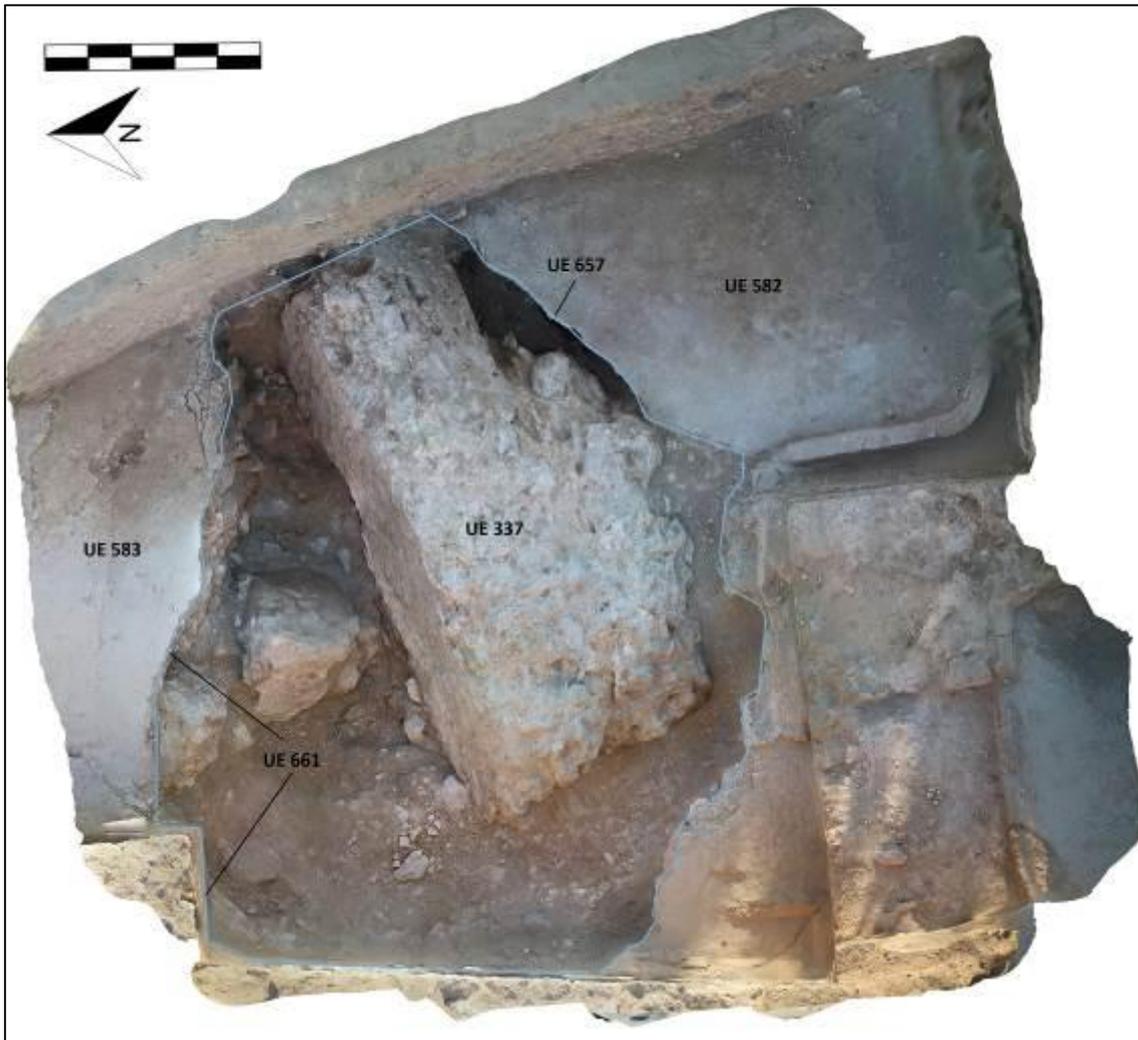
Fig. 189. Planta de estrato de las fosas UUEE 657-661 con niveles de pavimentación de las termas, y en el lado oeste coincide con el paramento este del A28

De haber sido construido en su ubicación habría que considerar que las roturas **UUEE 661-657** en el pavimento **UUEE 583-582** corresponden a zanjas de cimentación para la construcción del elemento **UE 337**, algo que invalidaría el uso del A30 como espacio termal y que por tanto correspondería a un uso posterior. Pero, del mismo modo, la interfaz **UUEE 661-657** puede interpretarse como una rotura de la estructura termal derivada del desplome de **UE 337**. La posibilidad de hallar fragmentos del pavimento **UUEE 583-582** bajo la estructura **UE 337** sería especialmente revelador, ya que proporcionaría un indicio clave para su interpretación. Pero las grandes dimensiones de

**UE 337** imposibilitaron esta opción. Por otro lado, en caso de que **UE 337** provenga del desplome de una estructura, nos resulta complicado entender cómo ha podido asentar su base a tal profundidad tras la rotura del pavimento. De haberse producido este tipo de situación no debería haber ningún tipo de relleno bajo el pavimento, salvo que fuese desplazado a ambos lados por la propia caída de **UE 337**. Lo cierto es que, *a priori*, no hay indicios que apunten a esta situación.

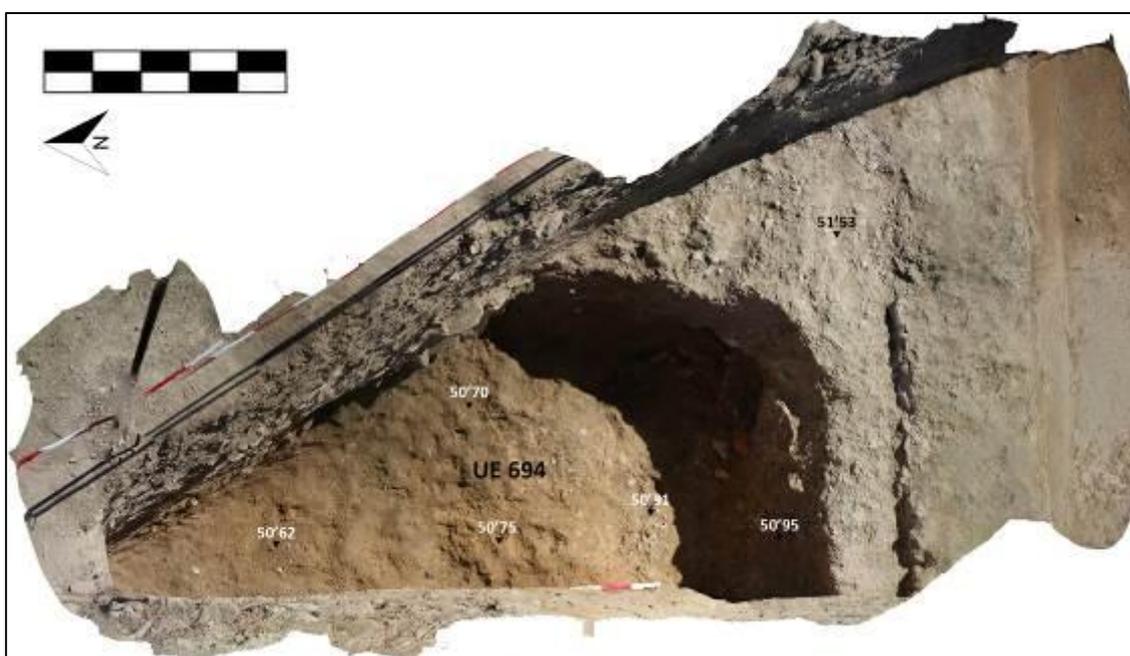
*Fig. 195. Ortoimagen-planta de estrato de la interfaz UE 694, que hemos identificado con restos de un posible horno que alimentaría el A ubicado al oeste*

probablemente nos encontremos en una zona donde se han llevado a cabo actividades que implican una combustión continuada: además de la presencia de residuos de carbón y ceniza, la **UE 692** da muestras de rubefacción en esa zona como consecuencia de haber soportado altas temperaturas.

En coincidencia con la ubicación de estos niveles, en la cara oeste del muro **UE 358** del A29 se localizó una posible abertura, cegada con posterioridad. Fue interpretada como una entrada de calor asociada a una de las fases de funcionamiento del hipocausto del A29. Este hallazgo viene a reforzar la propuesta de la zona de combustión.

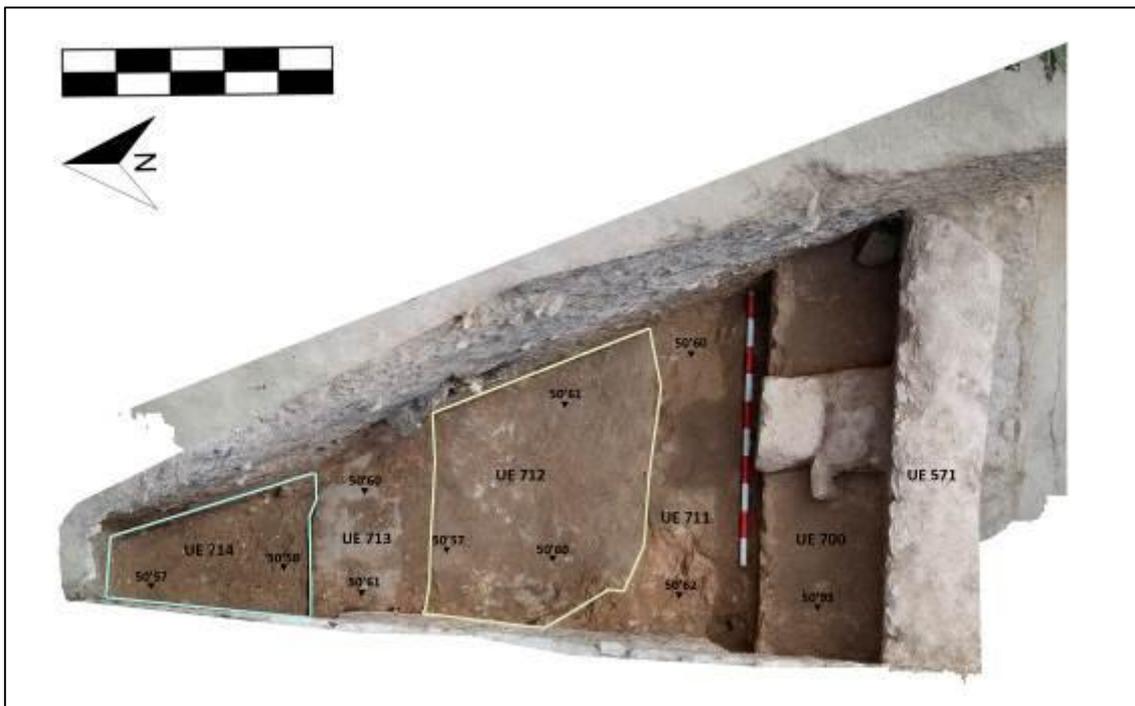
*Fig. 197. Ortoimagen con vista general del A38*

Quedaría pendiente por resolver si la losa de piedra **UE 713** corresponde al propio nivel de paso del A o estamos en realidad antes un primer peldaño que daría acceso a un nuevo espacio más al norte, colmatado por la **UE 714**.

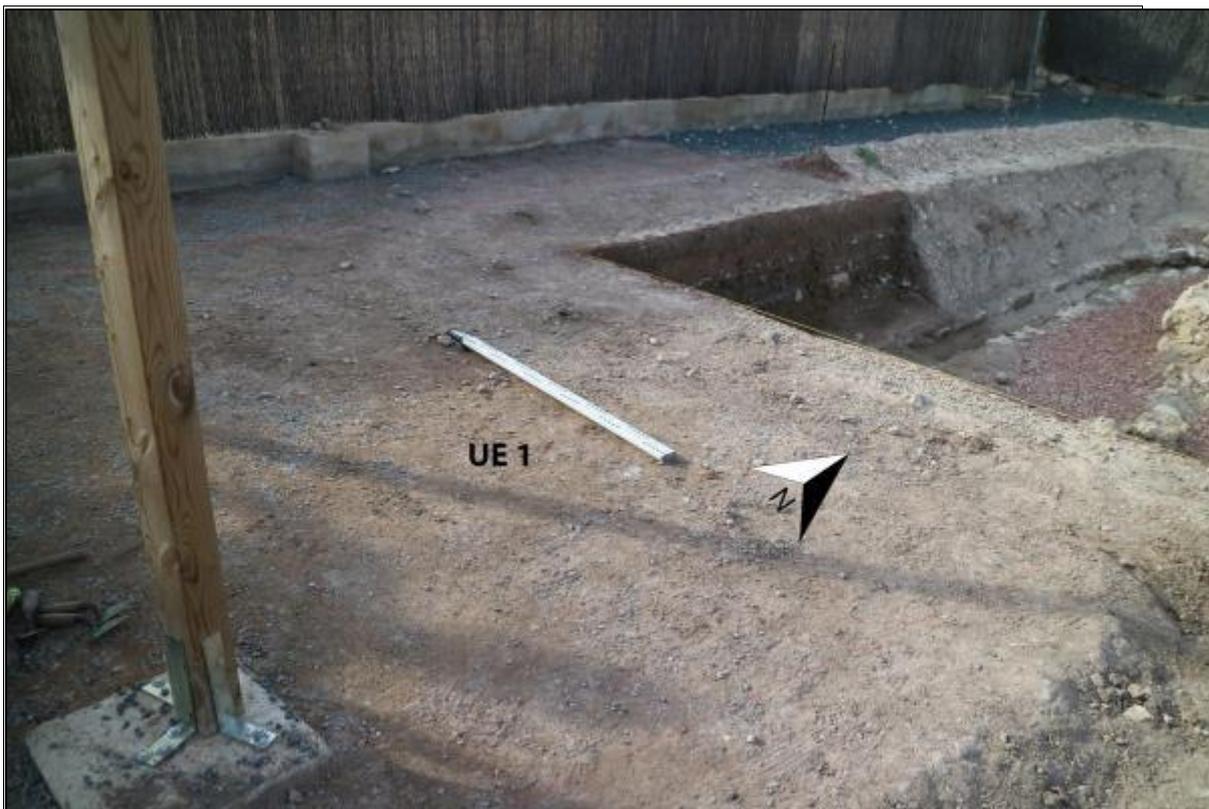
*Fig.201. Vista del corte 27W previo al inicio de la excavación, UE 1*

Tras la excavación de la UE 1 (+54,83/+54,95), un estrato de tierra marrón oscuro, muy compactada, con presencia de gravas azules provenientes del acondicionamiento del entorno, pudimos apreciar la presencia de distintos estratos que a continuación pasamos a describir.

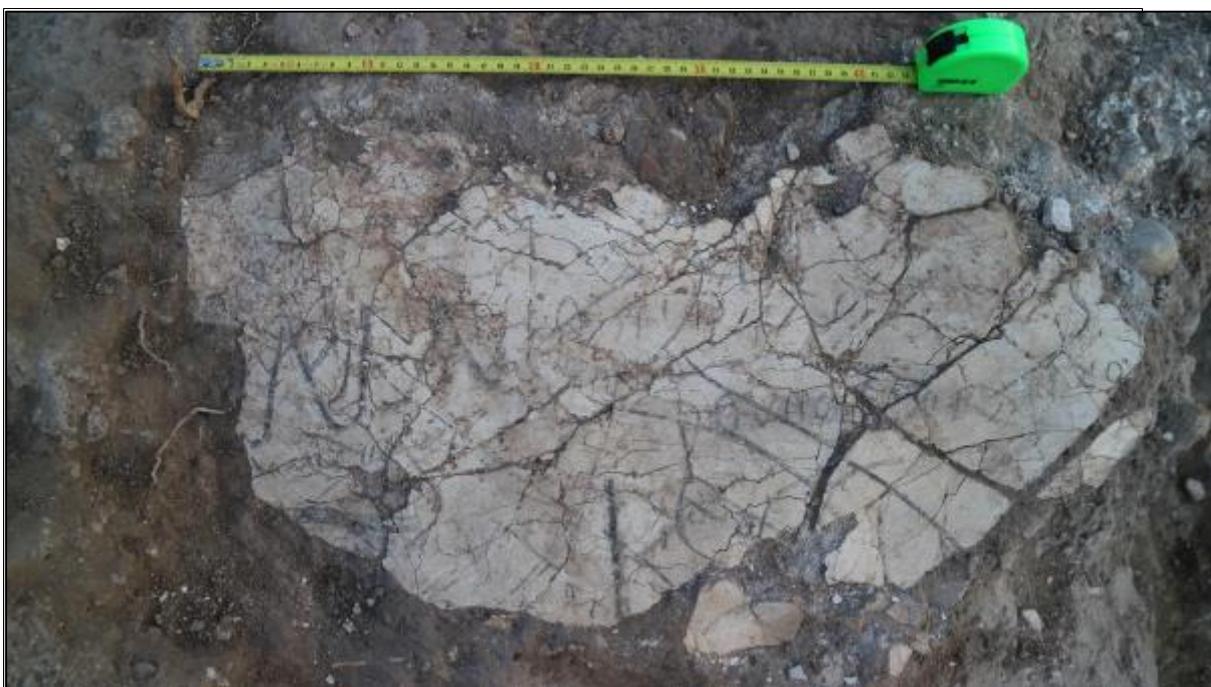
*Fig. 210. Placa de enlucido con varios grafitis en la UE 124*

Finalizada la excavación de ambas fosas pudimos delimitar la extensión de la UE 84 por todo el lado oriental del corte, formado, tal como habíamos adelantado, por una gran cantidad de material constructivo sumamente disgregado, y una llamativa concentración de enlucidos, UE 124 (+54,23/+54,14), en su gran mayoría blancos, llamando especial atención una placa en la que pudimos observar la presencia de varios grafitis actualmente en estudio. También, en la zona noreste, pudimos individualizar un conjunto de piedras, de mediano y pequeño tamaño, UE 101 (+54,57/+54,34), que inicialmente identificamos como un posible derrumbe procedente de las estructuras

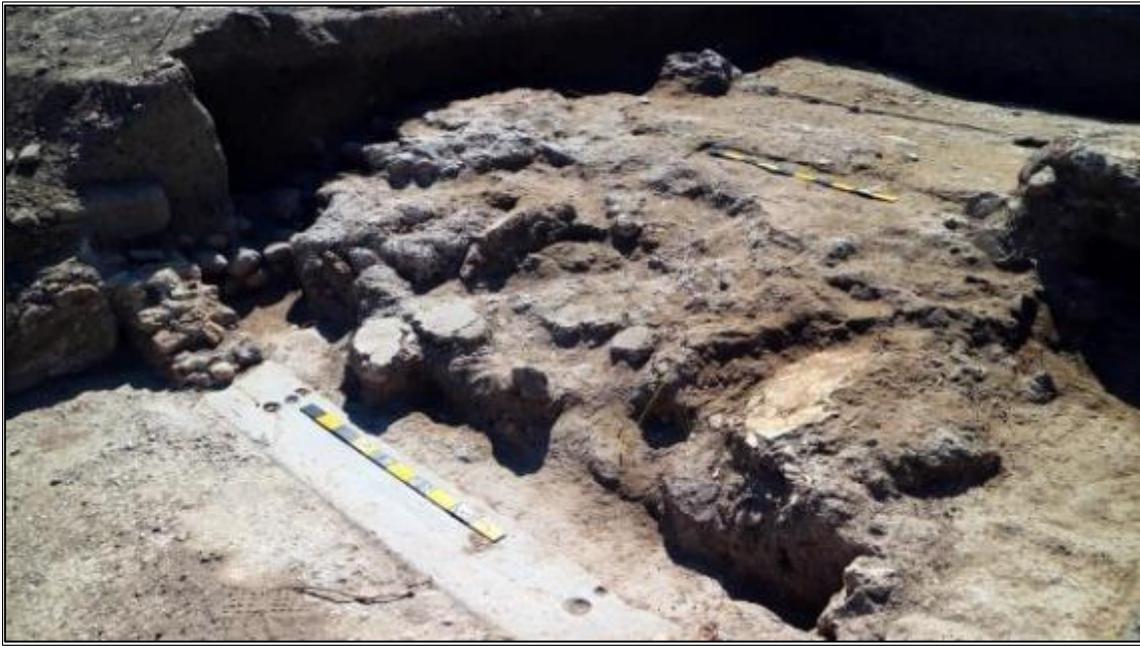
Fig. 212. Imagen inicial del sondeo realizado en la UE 122

En la presente campaña se procedió a la excavación parcial (aparece delimitado este sondeo en amarillo) de la UE 122, centrándonos en la parte central y sur para conocer la estratigráfica completa de la fosa UE 292 y su relación con las estructuras anejas. De este modo, tras la retirada de la UE 122 apreciamos un nuevo estrato donde aún se advertían pequeños fragmentos de pavimento y enlucido, pero con mucha más tierra color marrón pardo, denominándolo UE 182 (+54,20/+53,82). Durante el proceso de excavación de la UE 182 diferenciamos, por la composición y color de la tierra, otro estrato, UE 184, pero que posteriormente hemos podido comprobar que se trata de la misma unidad estratigráfica y por este motivo hemos decidido igualarlas, a pesar de haber inventariado como materiales diferenciados los procedentes de ambas unidades.

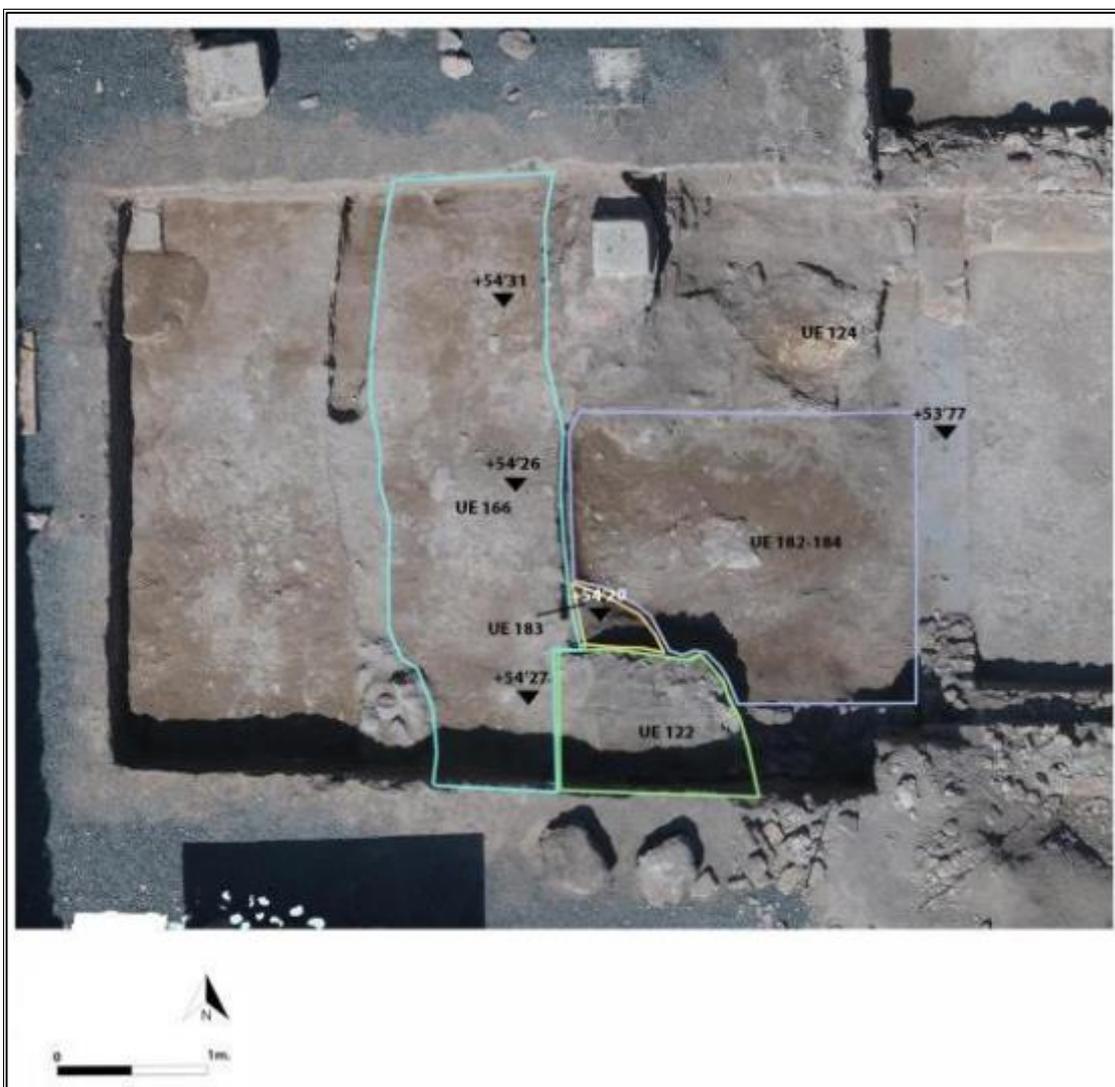
*Fig. 214. UE 182-184*

Finalizada la excavación de la UE 182-184, pudimos observar en la zona oriental del corte los estratos que se vieron afectados por la realización de la fosa UE 292, y que posteriormente pondremos en relación con la secuencia estratigráfica de la zona occidental. Por un lado, un estrato, UE 183 (+54,20), de tierra marrón anaranjado, ligeramente compacto y que se pudo documentar en primer lugar en la esquina noroeste de la fosa, extendiéndose parcialmente por la mitad occidental de la misma. En el resto oriental observamos la presencia de un nivel de tendencia horizontal, UE 219 (+53,91/+53,77), con abundantes cantos rodados de pequeño tamaño en su superficie, cubierto a su vez por la UE 183 en su zona oeste. Por su horizontalidad y composición identificamos con un pavimento, que además compartía cota superior con la del gran umbral.

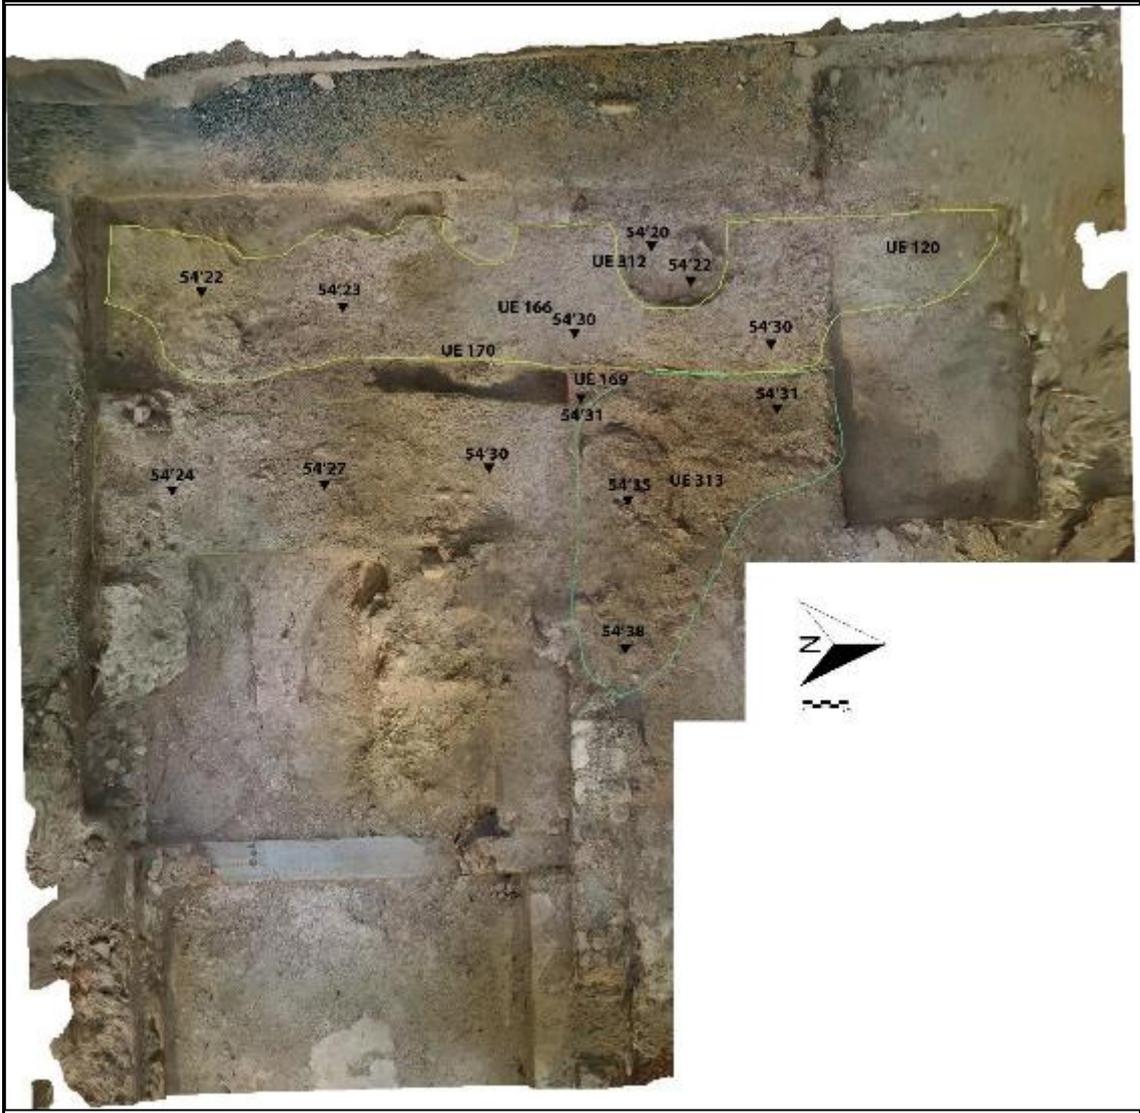
*Fig. 226. UE 313, UE 120.*

Una vez excavado tanto el relleno de la fosa descrita (UE 312, 54,20/54,22), como la UE 310 pudimos delimitar claramente la UE 313 (54,31/54,38), un estrato de tierra anaranjado, de aspecto arcilloso y ligeramente compacto, que cubría a su vez tanto el pavimento UE 120-166 (54,22/54,30) como el relleno (UE 169) de la zanja-canal (UE 170) ya documentado en la campaña 2017, y que dividía de forma clara el corte con una dirección norte-sur.

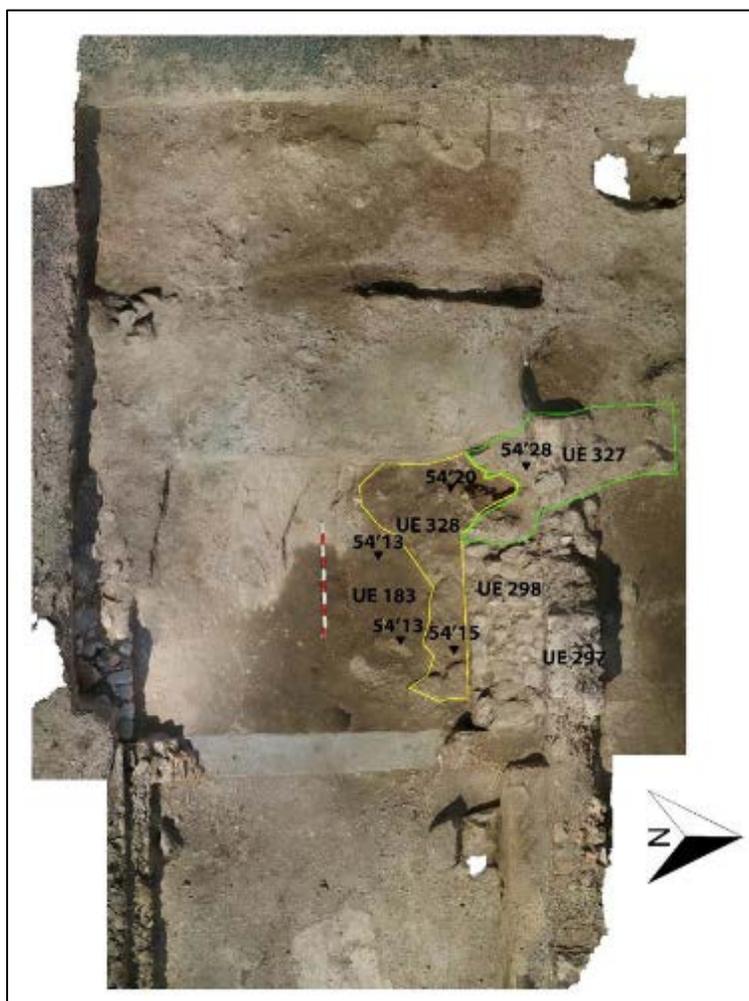
Fig. 229. UE 29, UE183, UE 327 y UE 328.

Pasando a la mitad meridional del corte, ya en el A12, en su extremo norte, localizamos la UE 328 (54,20/54,15), que se extendía de forma irregular en la zona más cercana al banco UE 298. El estrato, de tierra marrón anaranjado, no muy compacta y con nódulos arcillosos color grisáceo, además de apoyarse en el enlucido del banco, también cubría en este punto el estrato documentado en la anterior campaña, UE 183. Aunque inicialmente la UE 183 fue identificada como un posible nivel de pavimentación, en muy mal estado de conservación. Tras la excavación de la UE 327, pudimos ver que cubría la cota inferior de la zanja de expolio, que como ya hemos mencionado, rompe el extremo occidental del muro UE 297 y el banco adosado UE 298. De este modo, hemos de interpretar la UE 183 como un nivel de frecuentación o amortización de la zona una vez realizado el expolio de la estructura de acceso a las termas.

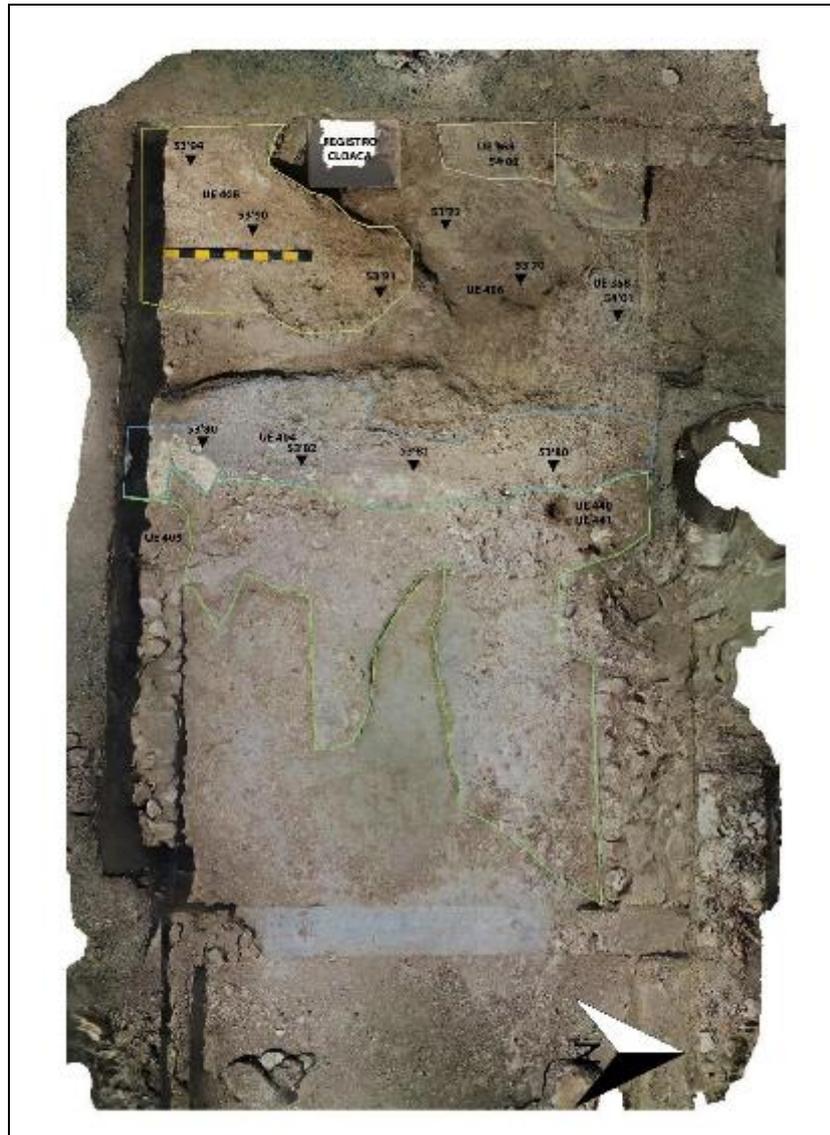
*Fig. 235. UE481, UE404, UE368, UE406 y UE408.*

Bajo la UE 380 pudimos localizar un nuevo nivel horizontal, UE 404 (53,80/53,82), que se restringía claramente únicamente a la parte más occidental, y que ofrecía una gran dureza. Compuesto por mortero amarillento, con gran cantidad de cal y alguna piedra de pequeño tamaño. Tanto su extremo sur como su extremo norte se encontraba muy deteriorado, mostrando su preparación, UE 405, compuesto por un árido muy fino, también de color amarillento y graba también de tono amarillento, igualmente fina.

En la mitad occidental de la calle, tras excavar el pavimento UE 368 quedó a la vista su preparación, UE 408 (53,94/53,90), compuesto por tierra marrón anaranjado, abundantes cantos rodados, nódulos de cal y algún fragmento de cerámica. Bajo este preparado, que se conservaba únicamente en la esquina suroeste del corte, localizamos un nuevo nivel de paso, UE 452, compuesto por tierra marrón claro, cantos rodados de pequeño tamaño y algún fragmento de cerámica, muy alterado en su parte oriental y septentrional por las fosas UE 170-UE 349.

Dividiendo el espacio de la calle, seguimos avanzando en la excavación de la zanja central, UE 170-UE 349, que en su cota superior se encontraba rellena por las UUEE 348 y 381, para cubrir al último de sus rellenos, UE 406 (53,72/53,70). Este nuevo estrato era mucho menos compacto que los anteriores, tenía un aspecto ceniciento y no se observaba la presencia de piedras.
