## Memoria interpretativa

### Fase II La Alcudia. Termas Orientales, sector 7F

### Campaña 2023

## PROYECTO ASTERO-UNIVERSIDAD DE ALICANTE

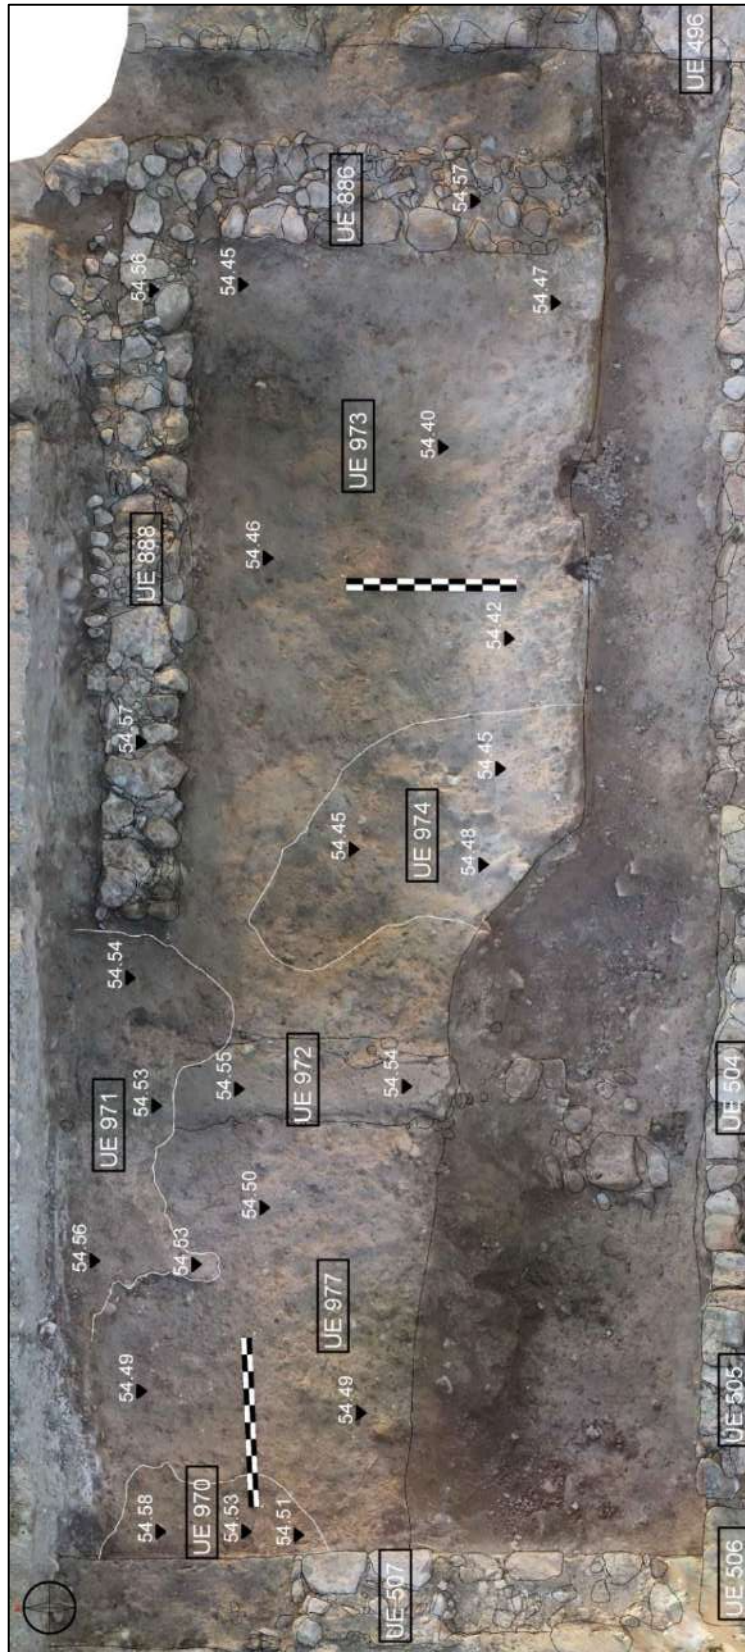
Figura 5. Planta estratigráfica de los Ambientes 35 y 35A tras la retirada de UUEE 889 y 890.

N. Estaba localizado a 0'6 m al E del extremo oriental del pavimento **UE 972**. Debido a su ubicación, morfología y composición, fue interpretado como parte de la preparación de un pavimento (Figuras 5 y 6).

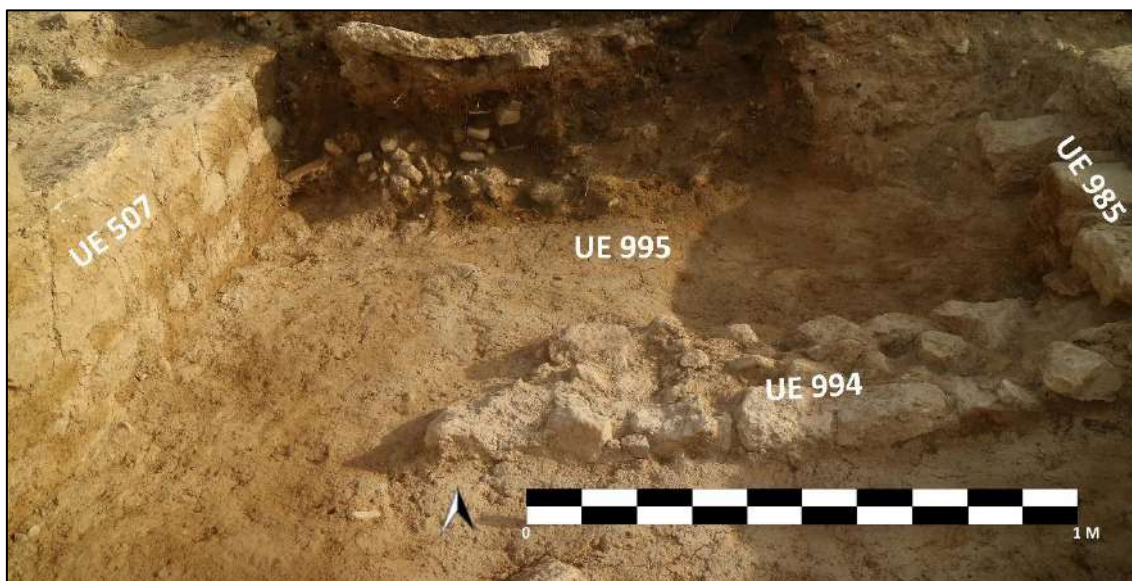
*Figura 36. Vista desde el S del Ambiente 51 en la que indicamos la ubicación del muro UE 994 y del nivel superficial UE 995.*

Conservaba 1'95 m de su trazado, el cual se veía interrumpido abruptamente en su extremo occidental, antes de alcanzar al lienzo **UE 507** (Figuras 35 y 36).

La mitad situada al N de **UE 994**, correspondiente al **Ambiente 51**, queda ocupada por **UE 995**, un paquete de tierra de tonalidad castaño-grisácea y de textura arcillosa. Se extiende por la superficie de 2'5 x 1 m existente entre los muros **UUEE 507, 985 y 994** y el perfil N (Figuras 35 y 36).

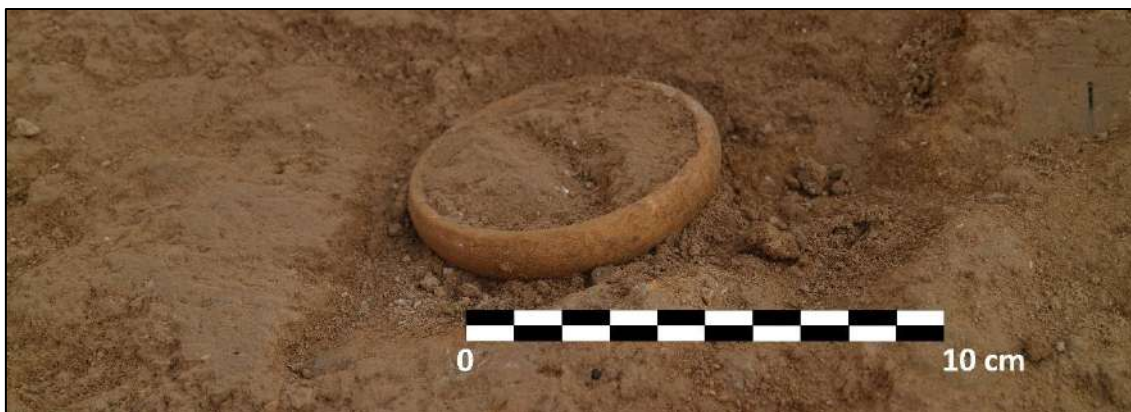
Figura 41. Vista en detalle del proceso de excavación de UE 1017 y del hallazgo de una pathera de cerámica de tradición ibérica, inventariada como LA'23-S7F-1017-02.

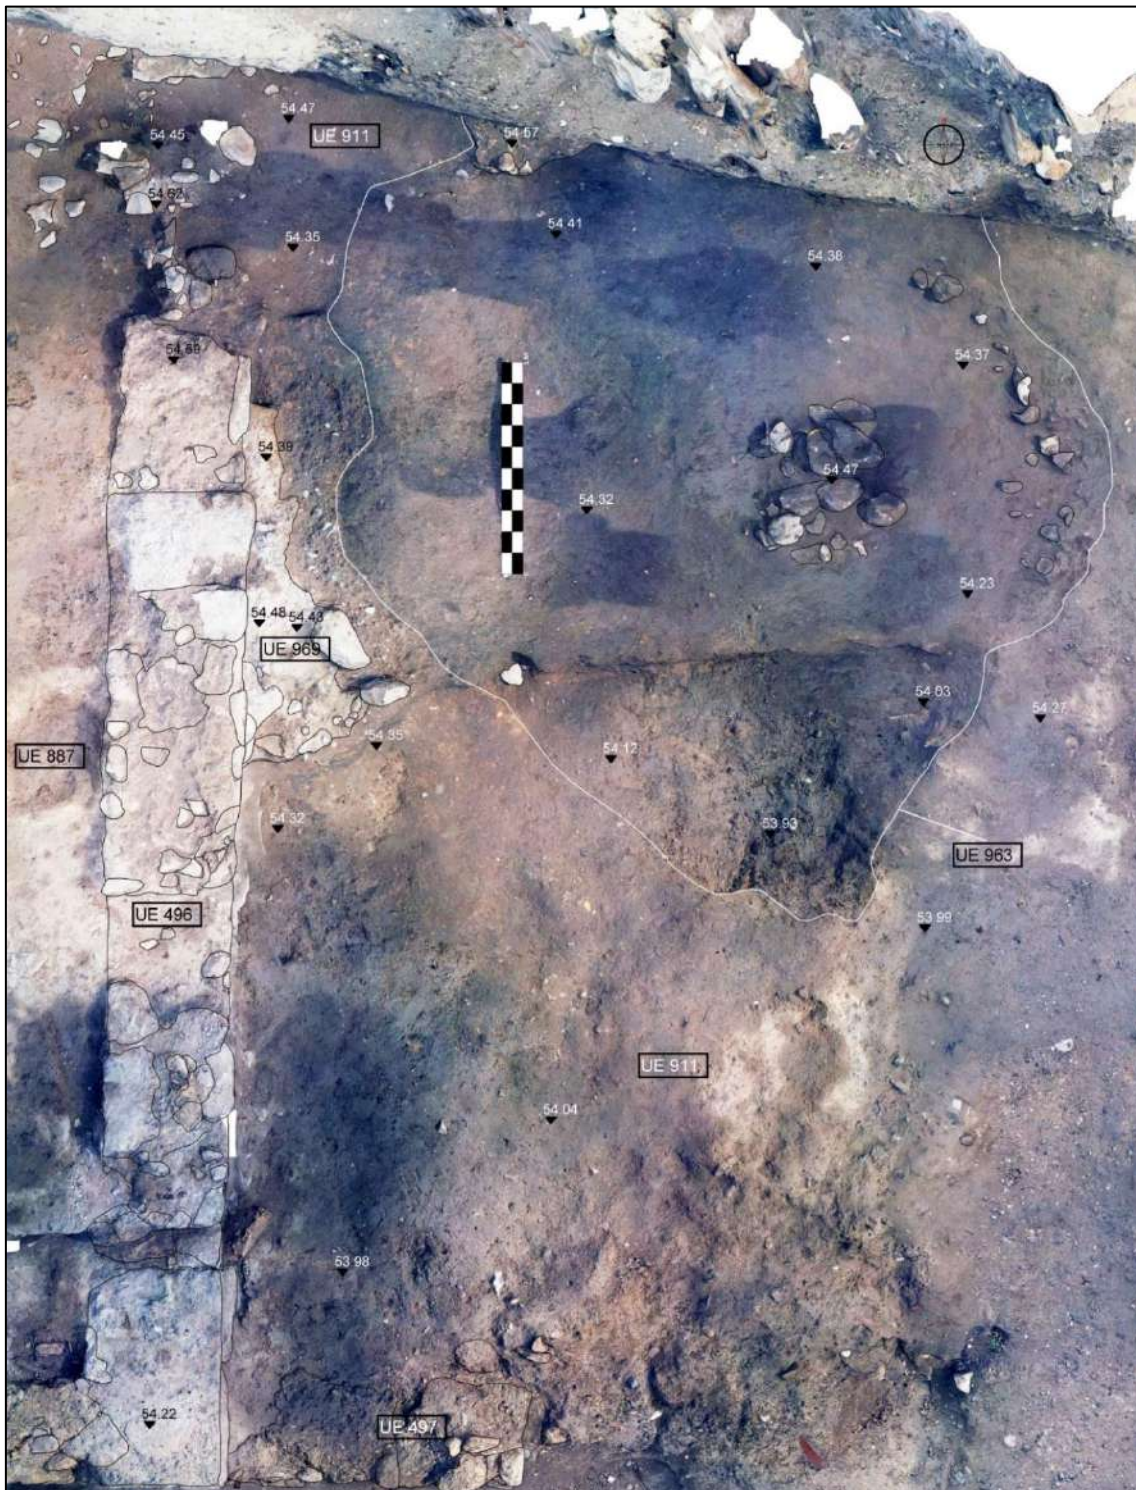
Figura 46. Planta estratigráfica tras finalizar la retirada de UE 965 -relleno de la fosa UE 963- y de la acumulación de piedras UE 896, donde se indica la ubicación del nivel superficial UE 911 y de los restos de pavimento UE 969.

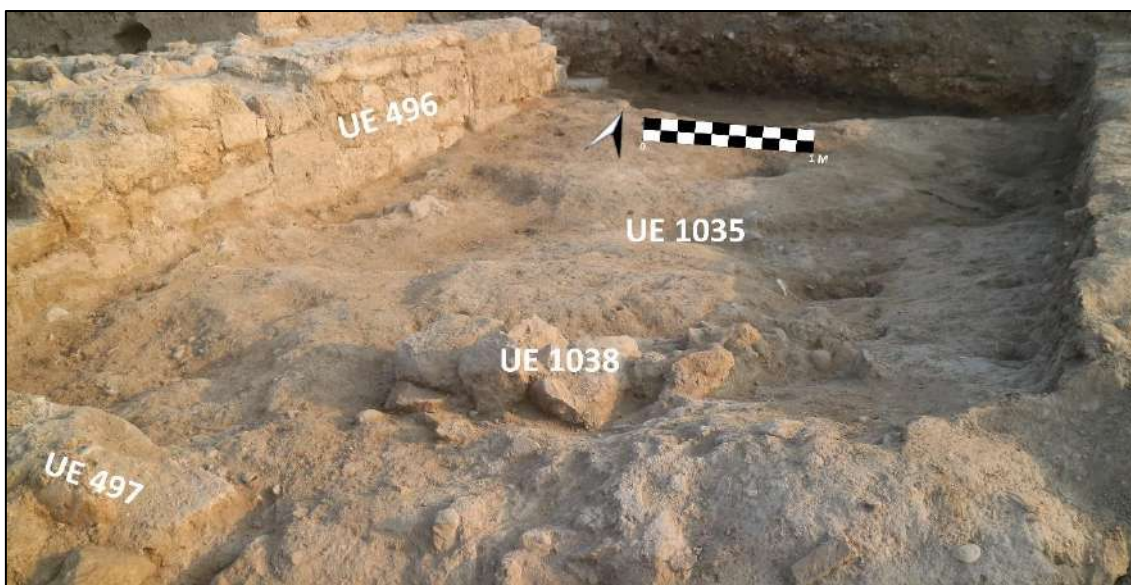
Figura 54. Vista desde el SE del Ambiente 49 en la que indicamos la ubicación del nivel superficial UE 1035 y de la acumulación de piedras UE 1038.

Tras su documentación, las mitades septentrional y meridional del Ambiente habían quedado finalmente igualadas en una misma situación estratigráfica, dominada **por UE 911**. Por tanto, tras su adecuada documentación fue finalmente posible proceder a levantar esta capa, así como también la acumulación de estucos **UE 1003** y las evidencias de pavimento **UE 1004**. Infrapuesta a ella, encontramos un nuevo escenario estratigráfico en el que **UE 1035** ejercía de nivel superficial. Esta capa de tierra de tonalidad marrón y textura poco compacta, con una abundante densidad de materiales arqueológicos en su interior, se extendía por toda la superficie del Ambiente. Afloraban a la superficie desde dentro de este paquete estratigráfico, en su extremo SE, una acumulación de piedras que fue identificada como **UE 1038** (Figuras 53 y 54).

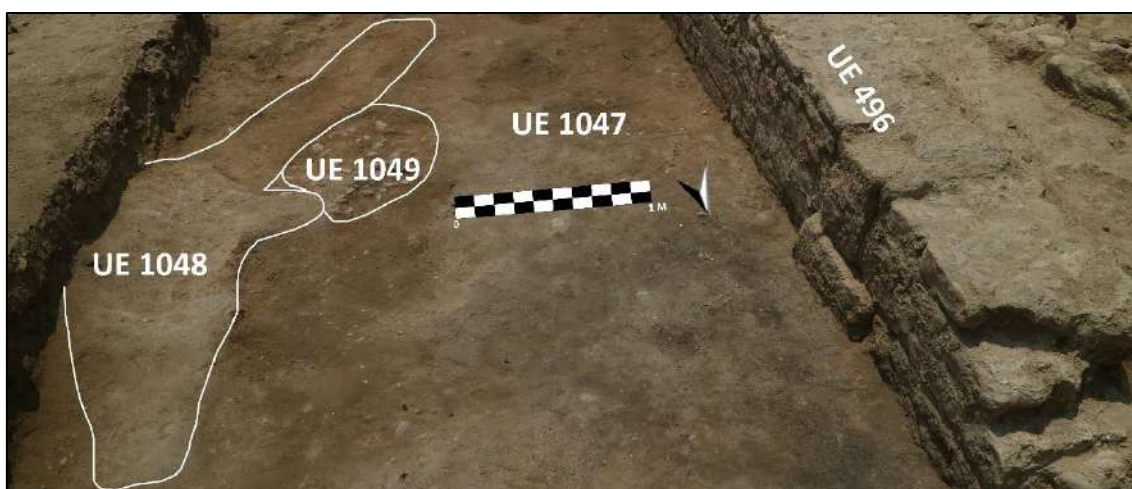
*Figura 56. Vista desde el NW del Ambiente 49 en la que indicamos la ubicación del nivel superficial UE 1047, de la concentración de gravas UE 1049 y de la capa UE 1048.*

Una vez liberado y visible el trazado completo del muro **UE 496** en el interior del Ambiente, la remoción de las distintas capas superpuestas facilitaría documentar mejor su alzado y los posibles niveles de pavimento asociados al mismo. Para ello continuamos nuestra actuación vaciando la fosa **UE 1037** para, posteriormente, levantar el nivel superficial **UE 1035** y el desmonte de la acumulación de piedras **UE 1038**. Así, quedó expuesto **UE 1047**, un paquete estratigráfico de tendencia horizontal compuesto por una tierra de tonalidad grisácea y textura granulosa. Sobre la parte central del mismo detectamos una ligera concentración de gravas de tendencia ovalada, cuyo radio de dispersión era de aproximadamente 0'5 m. Fue individualizada como **UE 1049**. En la parte occidental identificamos una fina capa de tierra de tonalidad anaranjada, compacta y heterogénea a la que se le asignó la **UE 1048**. De planta irregular, presentaba una parte principal de tendencia cuadrangular con unas dimensiones de 2 x 0'8 m. De su parte inferior arrancaba una estrecha lengua que realizaba un trazado en sentido NE-SW que desarrollaba hasta 2'5 m de longitud (Figuras 56 y 57).

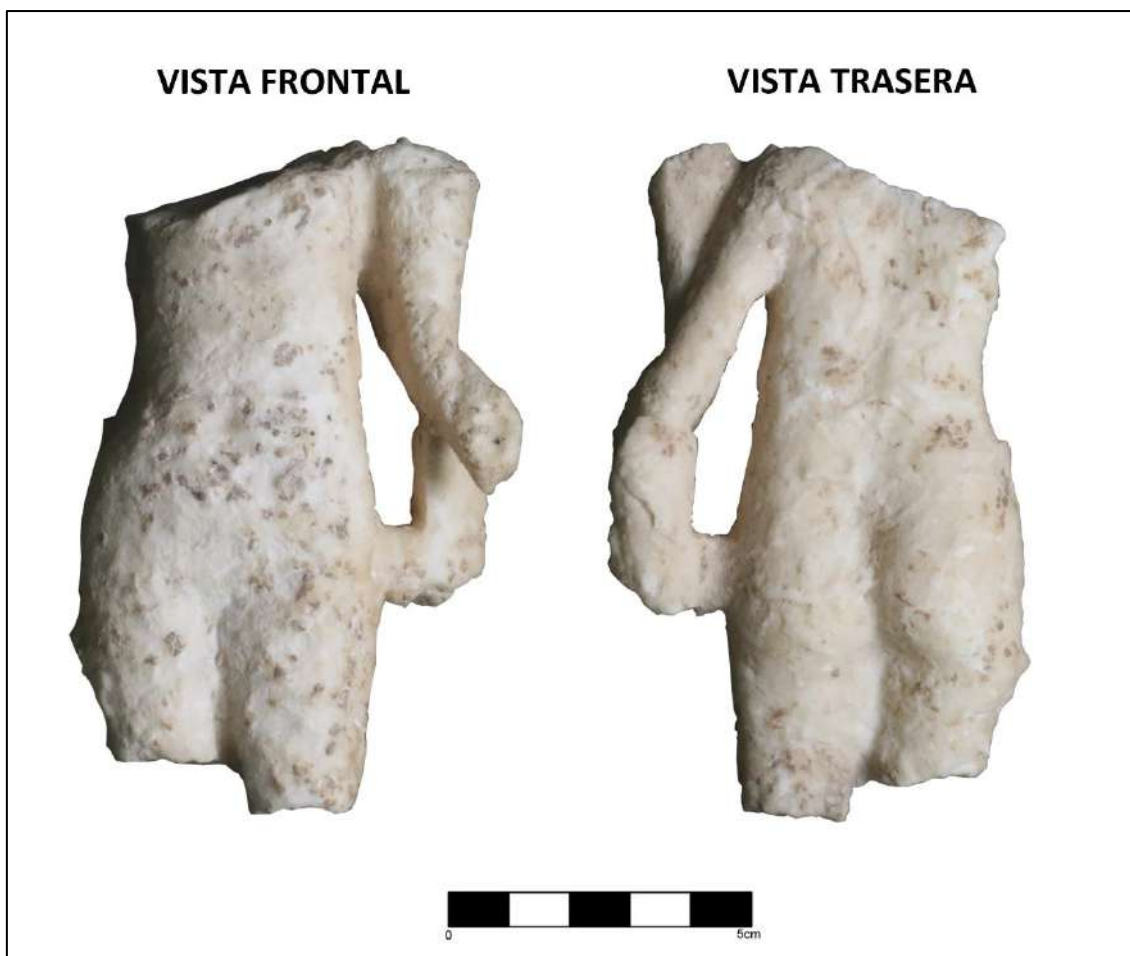
*Figura 58. Vista en detalle de la estatua de busto redondo LA'23-S7F-1048-001 identificada como una ninfa acuática.*

El levantamiento de **UE 1048** permitió recuperar una serie de materiales arqueológicos relevantes, algunos de ellos claramente relacionados con el aparato ornamental del edificio termal. Destaca particularmente el cuerpo de una pequeña estatuilla de busto redondo que representa a una ninfa acuática, la cual pudo haber formado parte de un grupo escultórico de mayor tamaño. Fue inventariada como LA'23-S7F-1048-001 (Figura 58).

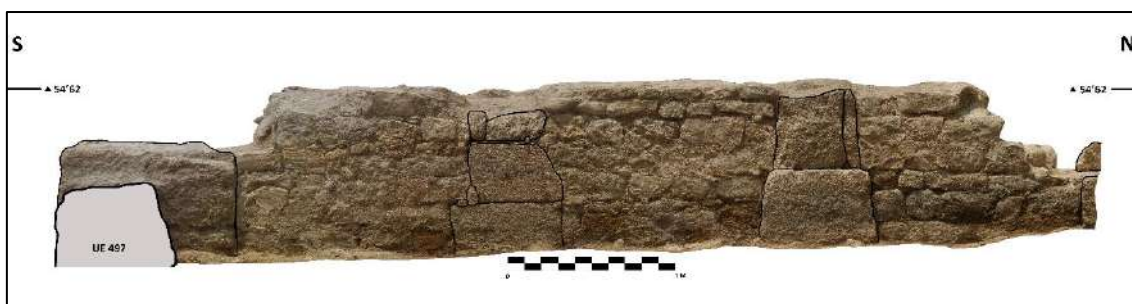
Figura 63. Alzado de la cara oriental de UE 496 en la que se distingue la distribución de los bloques pétreos de su aparejo.

En el caso de **UE 496**, el *opus africanum* carece de zócalo y sus grandes bloques pétreos arrancan desde el inicio del alzado del muro. Además, los tramos de muro entre los bloques están realizados con mampuestos en lugar de con material reutilizado.

La remoción de los distintos paquetes estratigráficos que ocupaban el interior del **Ambiente 49** hizo visible el alzado de la cara oriental del muro **UE 496**, en el cual detectamos una serie de particularidades constructivas a reseñar. Si bien estaba realizado con un encofrado de mampuestos y mortero, su trazado se veía interrumpido por grandes bloques pétreos colocados en vertical, tal y como ocurre en los aparejos tipo *opus africanum*. A pesar de que hemos detectado el empleo de esta técnica constructiva en otros lienzos del edificio termal, su uso difiere notablemente del observado en el muro **UE 496**. Mientras que el *opus africanum* del límite occidental del **Ambiente 3** se erige sobre un zócalo y el desarrollo de los lienzos entre los bloques pétreos está compuesto por material constructivo reutilizado (Figura 62), no ocurre así con **UE 496**.

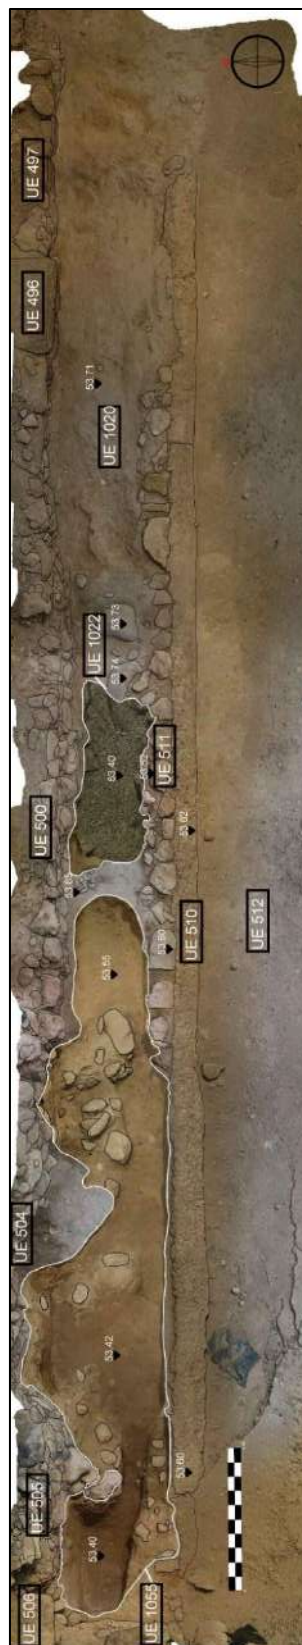
*Figura 67. Planta estratigráfica de la parte septentrional del Ambiente 24, en la que indicamos la ubicación del cordón hidráulico UE 510, del nivel de tierra UE 1020 y de las fosas UUEE 1022 y 1055 tras la remoción de sus rellenos, UUEE 1021 y 1056.*

Detectamos otro recorte contra la parte central de la cara meridional de **UE 500**. Identificado como **UE 1022**, adoptaba una tendencia ovalada de 1'3 m de longitud. Su interior estaba relleno por **UE 1021**, una capa de tierra de tonalidad gris oscuro y textura granulosa y disgregada (Figuras 66 y 67).

Tras su documentación, procedimos a vaciar ambas fosas. Esta acción, sin embargo, no reveló la existencia de estructuras previas que hubiesen sido amortizadas por los muros **UUEE 506, 505, 504 y 500** (Figuras 67 y 68).

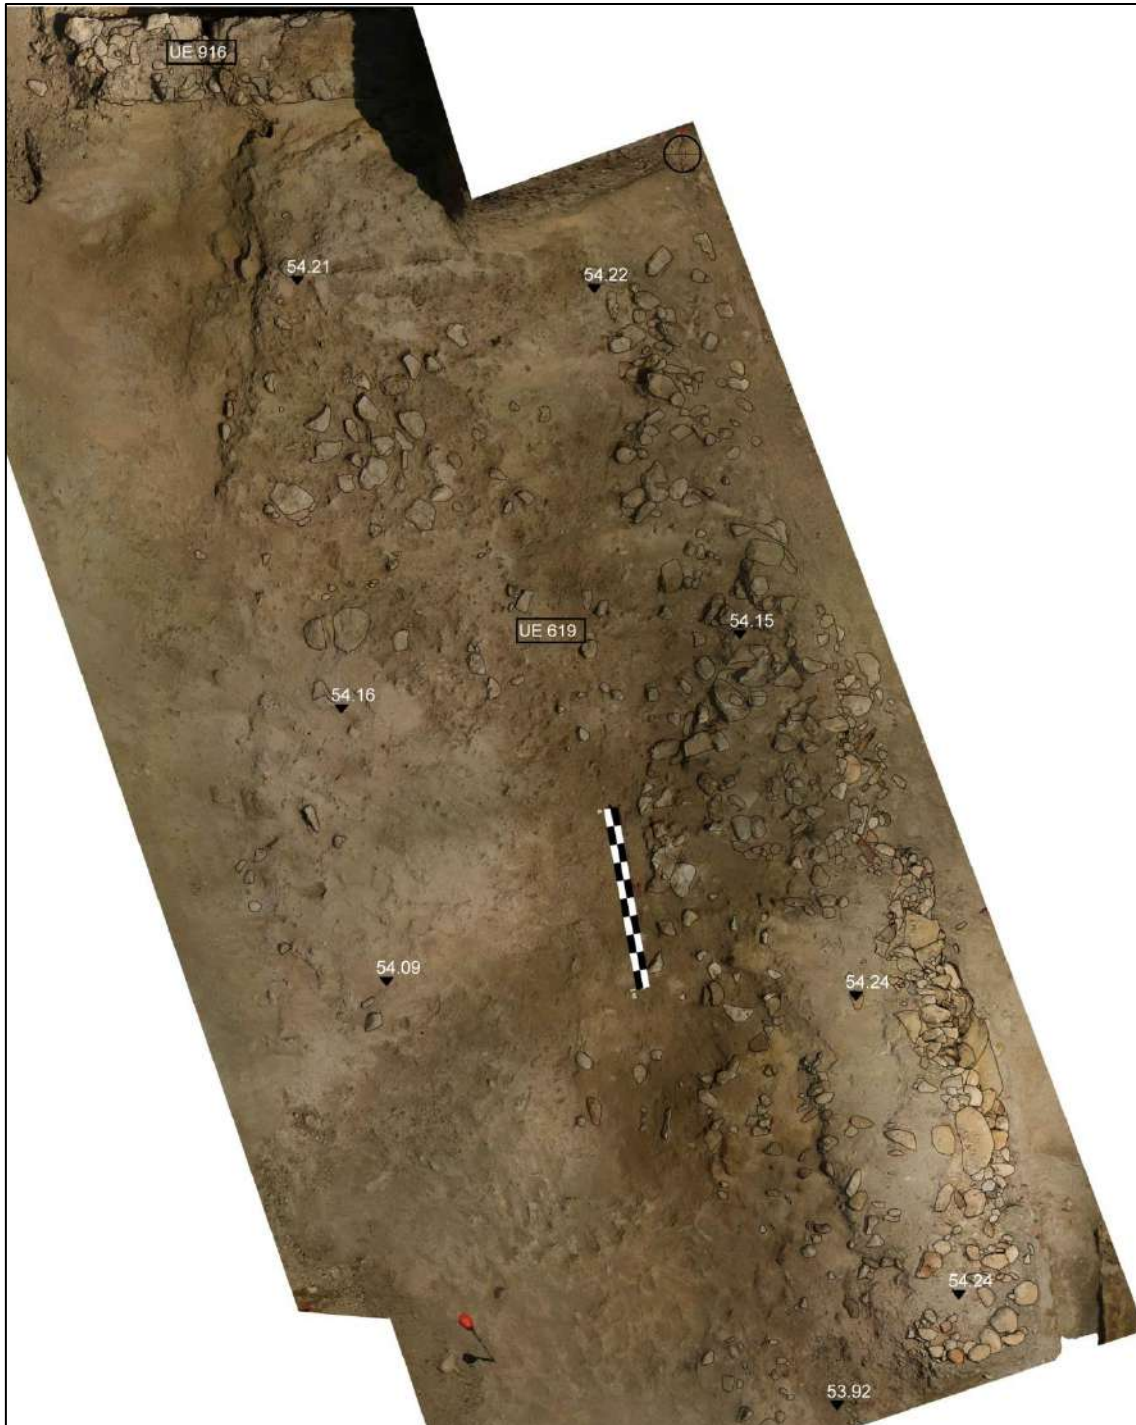
*Figura 71. Planta estratigráfica inicial del Ambiente 40, en la que indicamos la ubicación de UE 619 respecto al muro UE 916.*

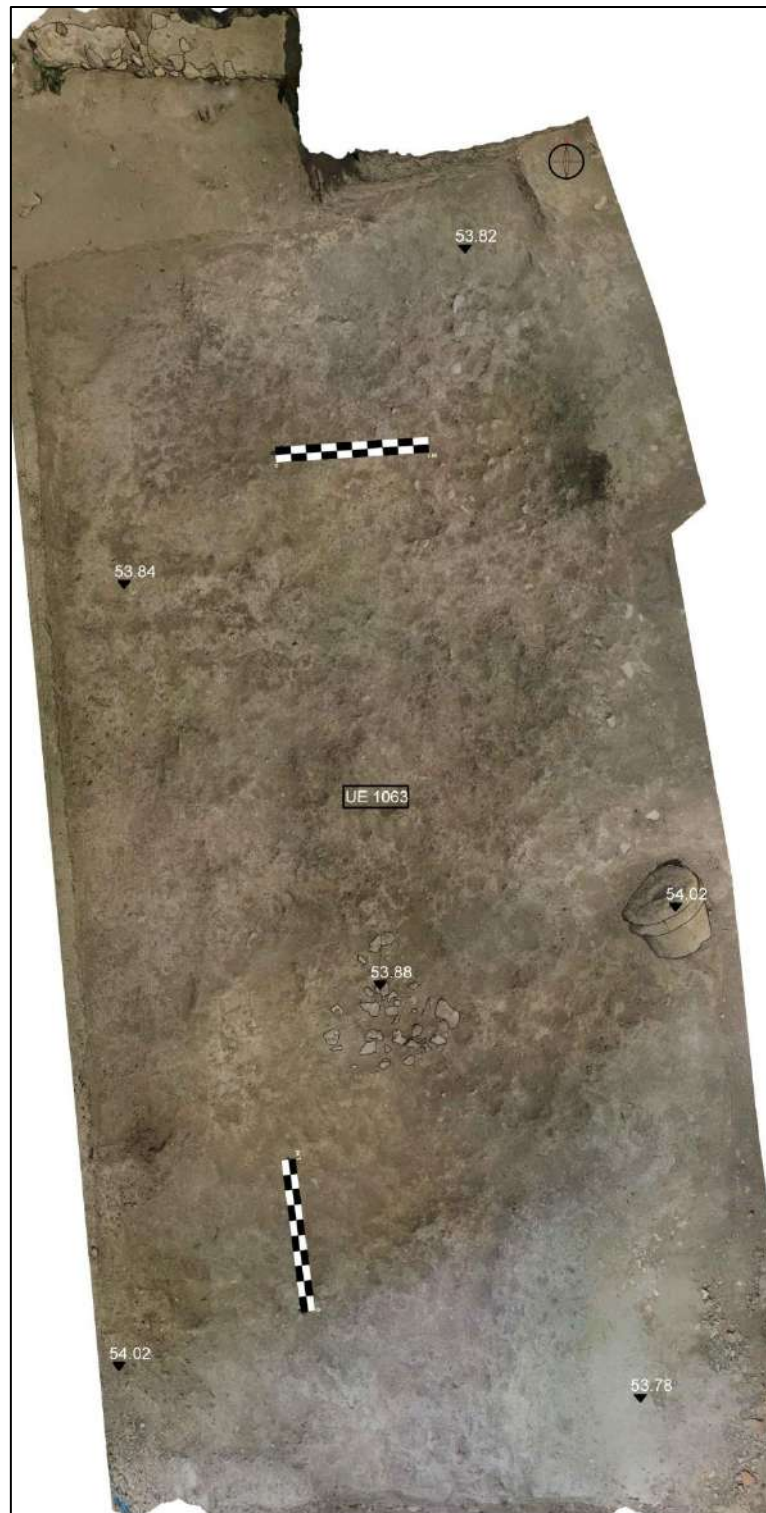
*Figura 72. Planta estratigráfica del Ambiente 40 tras la retirada de UE 619, en la que indicamos la ubicación de UE 1063 respecto al muro UE 916.*

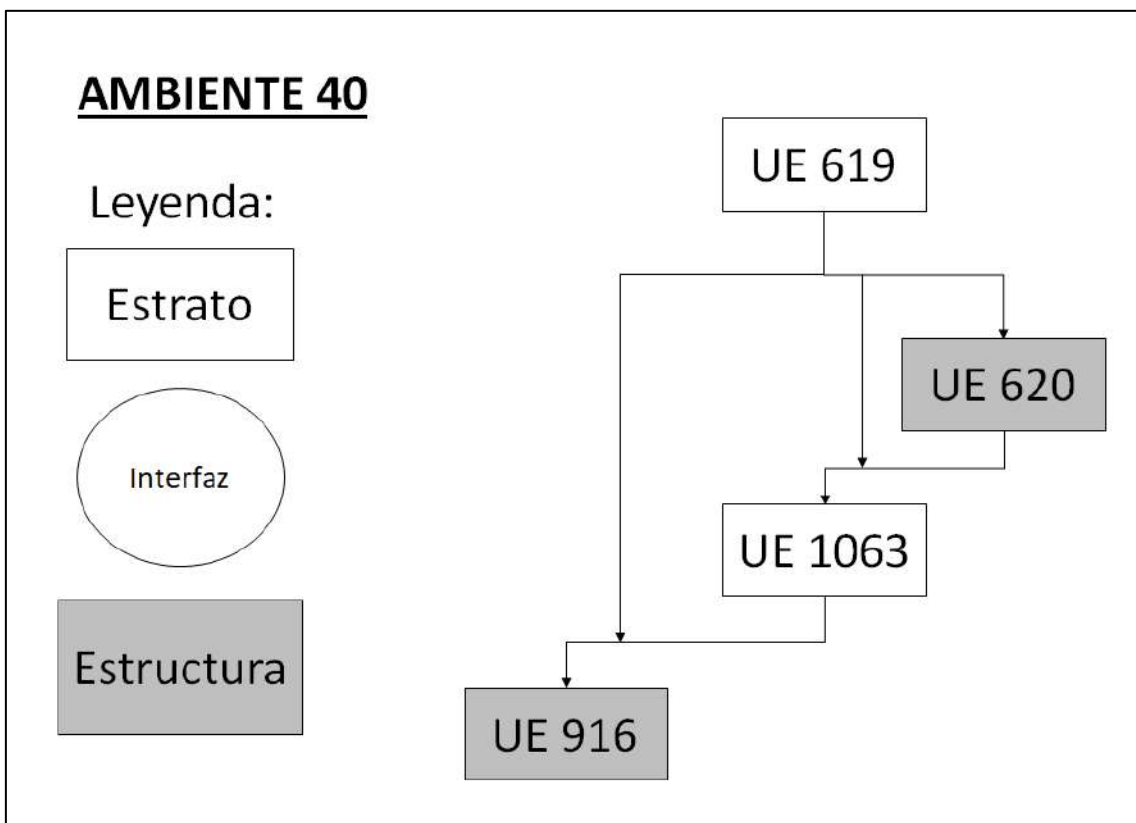
Figura 74. Matriz de Harris correspondiente a la excavación del Ambiente 40.

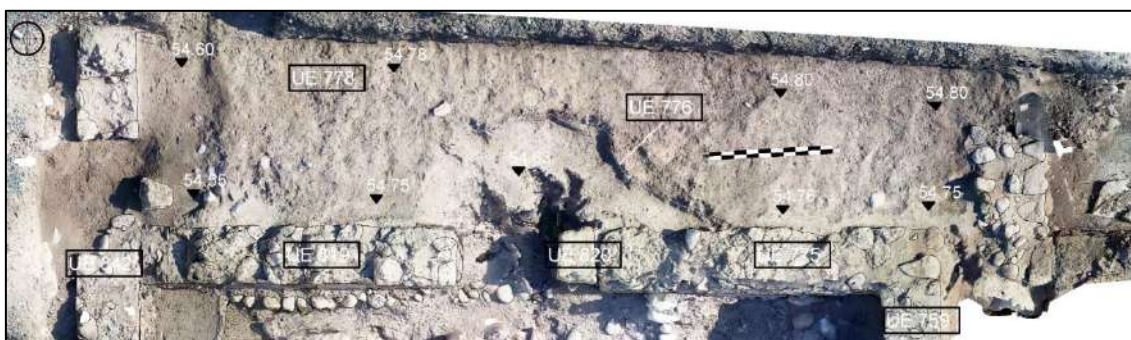
*Figura 76. Planta estratigráfica inicial del Ambiente 42, en la que indicamos la ubicación de la capa UE 778 y del recorte UE 776 respecto a los muros UUEE 819, 820, 775, 795 y 842.*

La última de las áreas septentrionales de las Termas Orientales en la que actuamos en esta campaña fue el **Ambiente 42**. Hasta la fecha únicamente se había realizado en él la retirada de los niveles superficiales, punto en el que retomamos nuestra intervención en su interior. Este espacio, adyacente a los **Ambientes 18 y 43**, quedaba delimitado por las siguientes estructuras (Figura 76):

En el interior de este espacio encontramos un nivel superficial, **UE 778**, que se extendía por los 6'7 x 1'6 m de superficie que ocupaba el Ambiente. Esta capa, de tonalidad castaño-anaranjada y textura granulosa, estaba parcialmente recortada por **UE 776**, una fosa de tendencia semicircular, de 2'5 m de longitud y 0'9 m de anchura abierta contra la parte central de los lienzos meridionales (Figura 76).

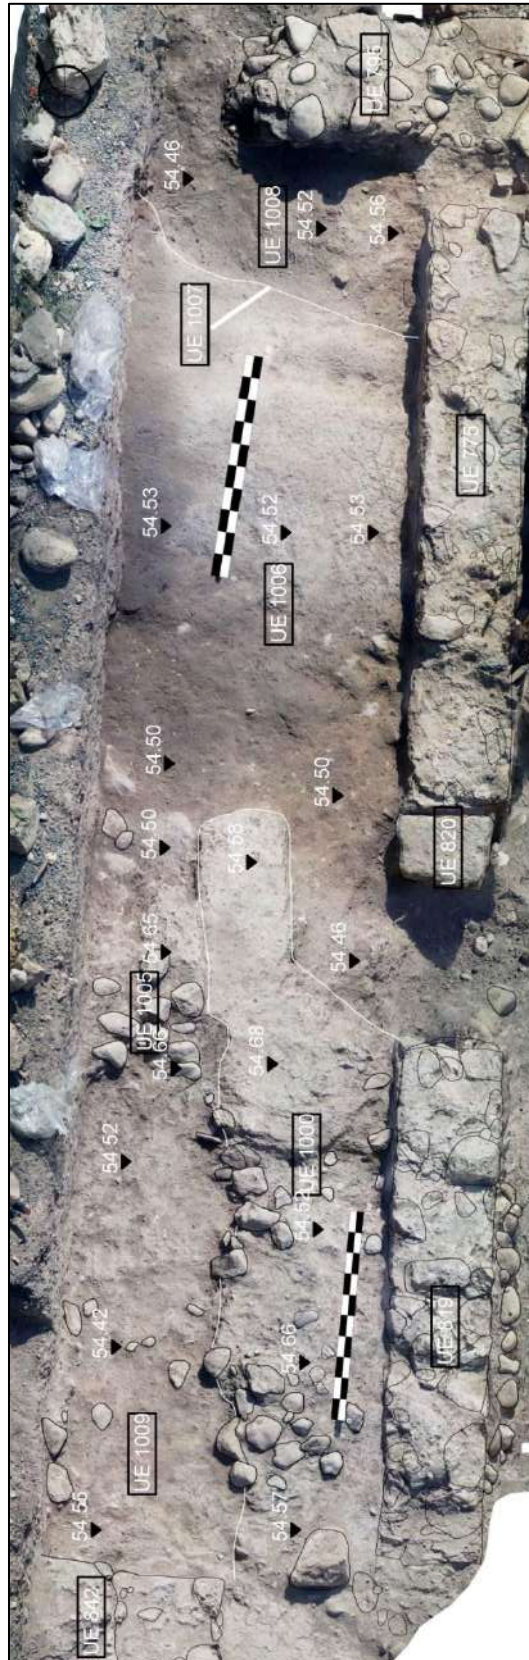
Figura 79. Planta estratigráfica del Ambiente 42 tras finalizar la retirada de UE 778, en la que indicamos la ubicación de UE 1006, de la fosa UE 1007 y de su relleno UE 1008. Mostramos asimismo a UE 1000 y las UUEE 1005 y 1009 tras la retirada de UE 1001.

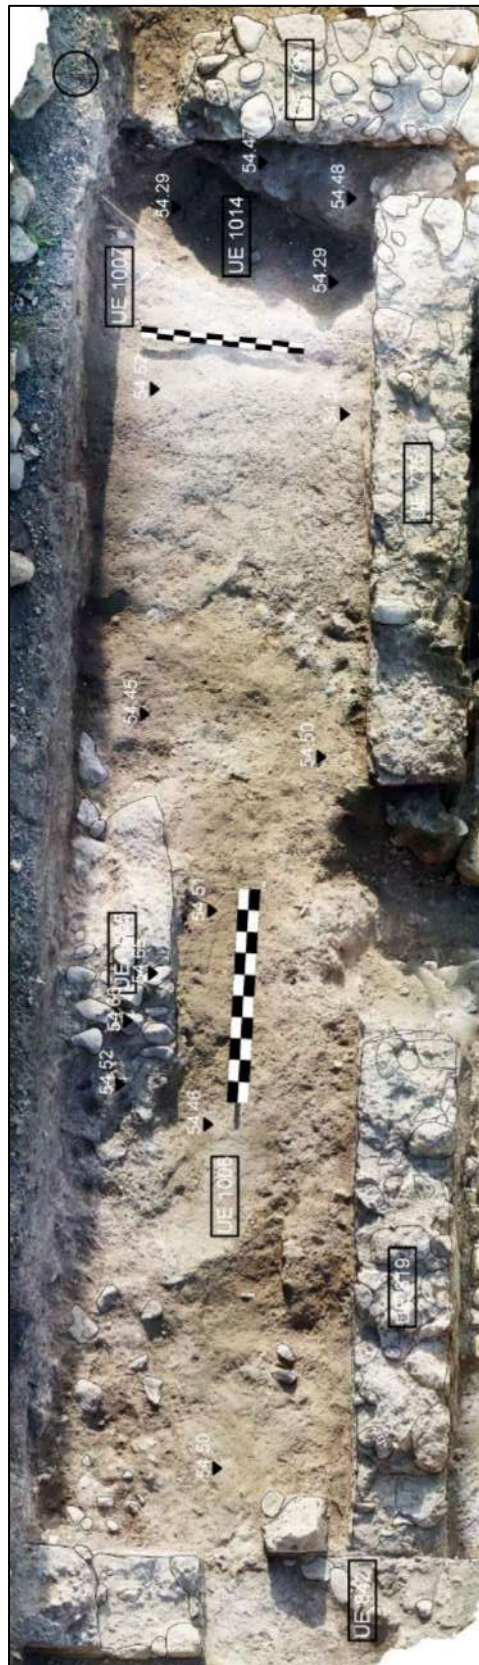
Figura 82. Planta estratigráfica del Ambiente 42 tras retirar UUEE 1000 y 1009 y tras vaciar la fosa UE 1007, en la que indicamos la ubicación del muro UE 1005, de la capa UE 1006, de la fosa UE 1007 y del nivel UE 1014.

Efectuamos el desmonte de los distintos niveles por el orden estratigráfico correspondiente. Una vez retirada **UE 1009**, llevamos a cabo el levantamiento de **UE 1000**. Esta acción reveló que la acumulación de piedras **UE 1005** era, en realidad, un muro. Del mismo modo, reveló que el nivel horizontal **UE 1006** se extendía por toda la superficie del Ambiente. Su disposición y características nos llevaron a interpretarlo como un posible pavimento (Figuras 82 y 83).

El tramo del muro **UE 1005** que pudo ser careado y definido medía 0'5 m de anchura y trazaba un recorrido en sentido N-S que conservaba 1'9 m de longitud. Estaba realizado con cantos y mampuestos de piedras desbastadas de tamaño mediano y pequeño, trabadas con barro (Figuras 82 y 83). En la fosa **UE 1007** extrajimos **UE 1008**, dejando a la vista un nuevo nivel de relleno, **UE 1014**, compuesto de tierra de tonalidad gris oscura de textura muy suelta (Figuras 82 y 84).

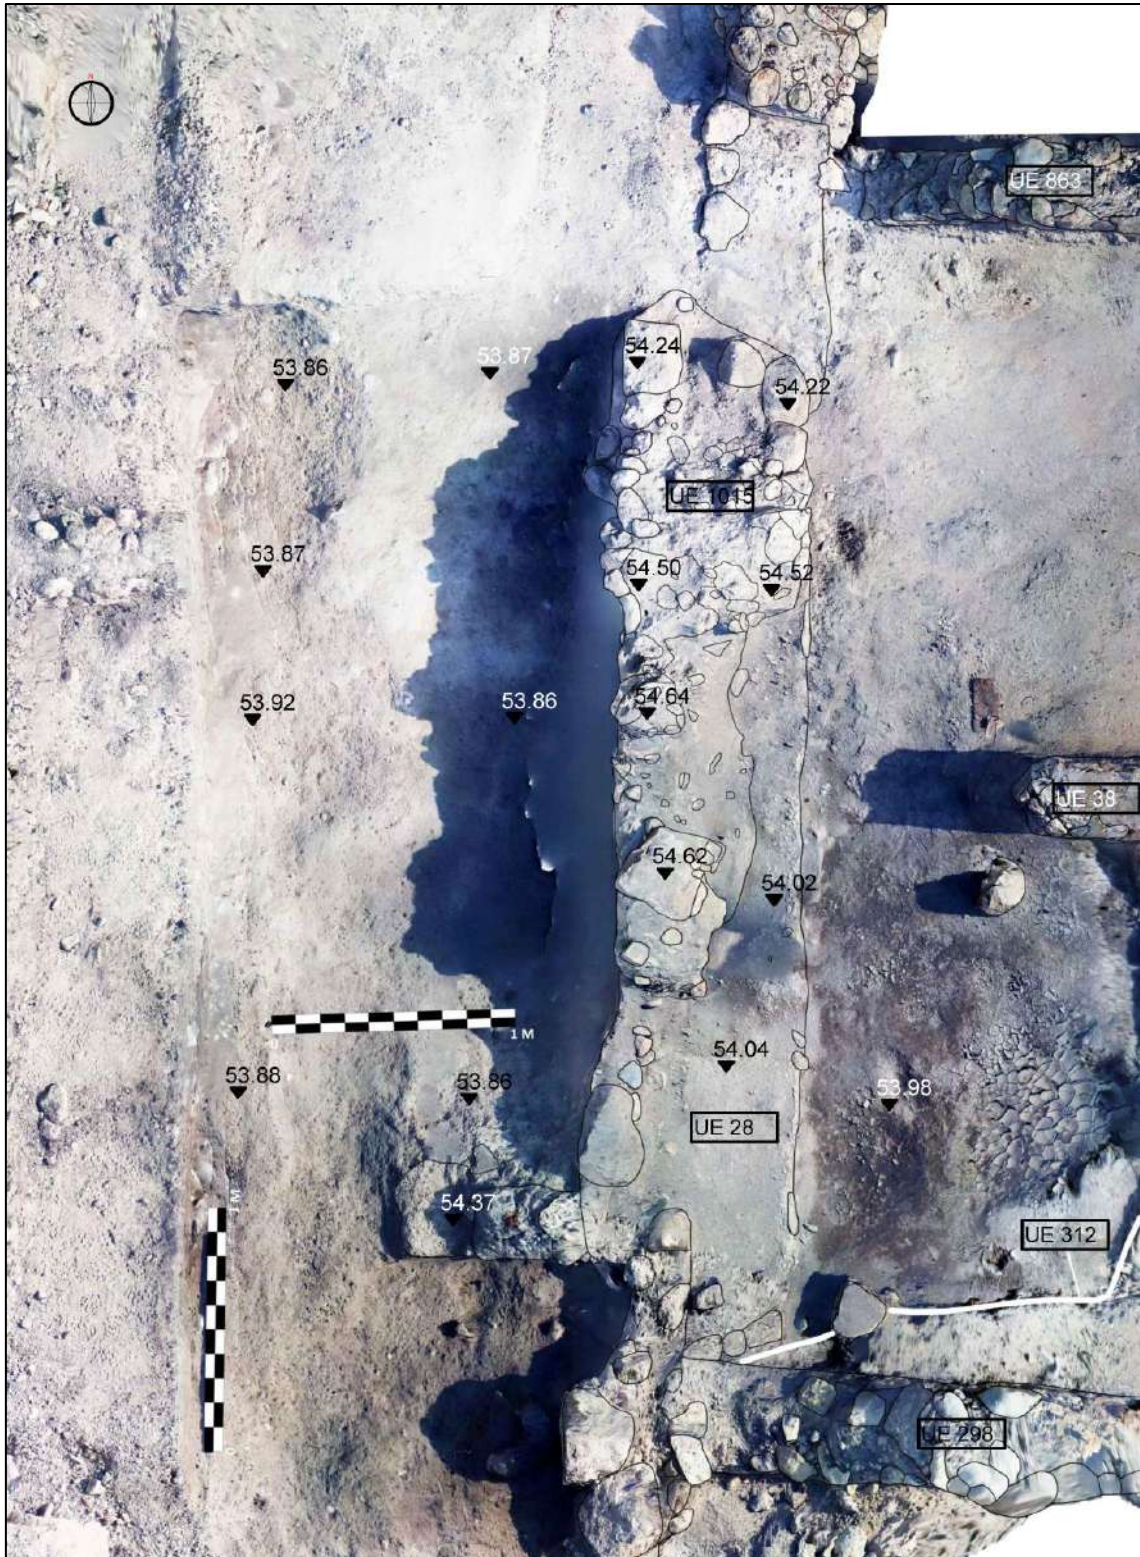
Figura 97. Planta estratigráfica del Ambiente 27 tras la remoción de UE 981.

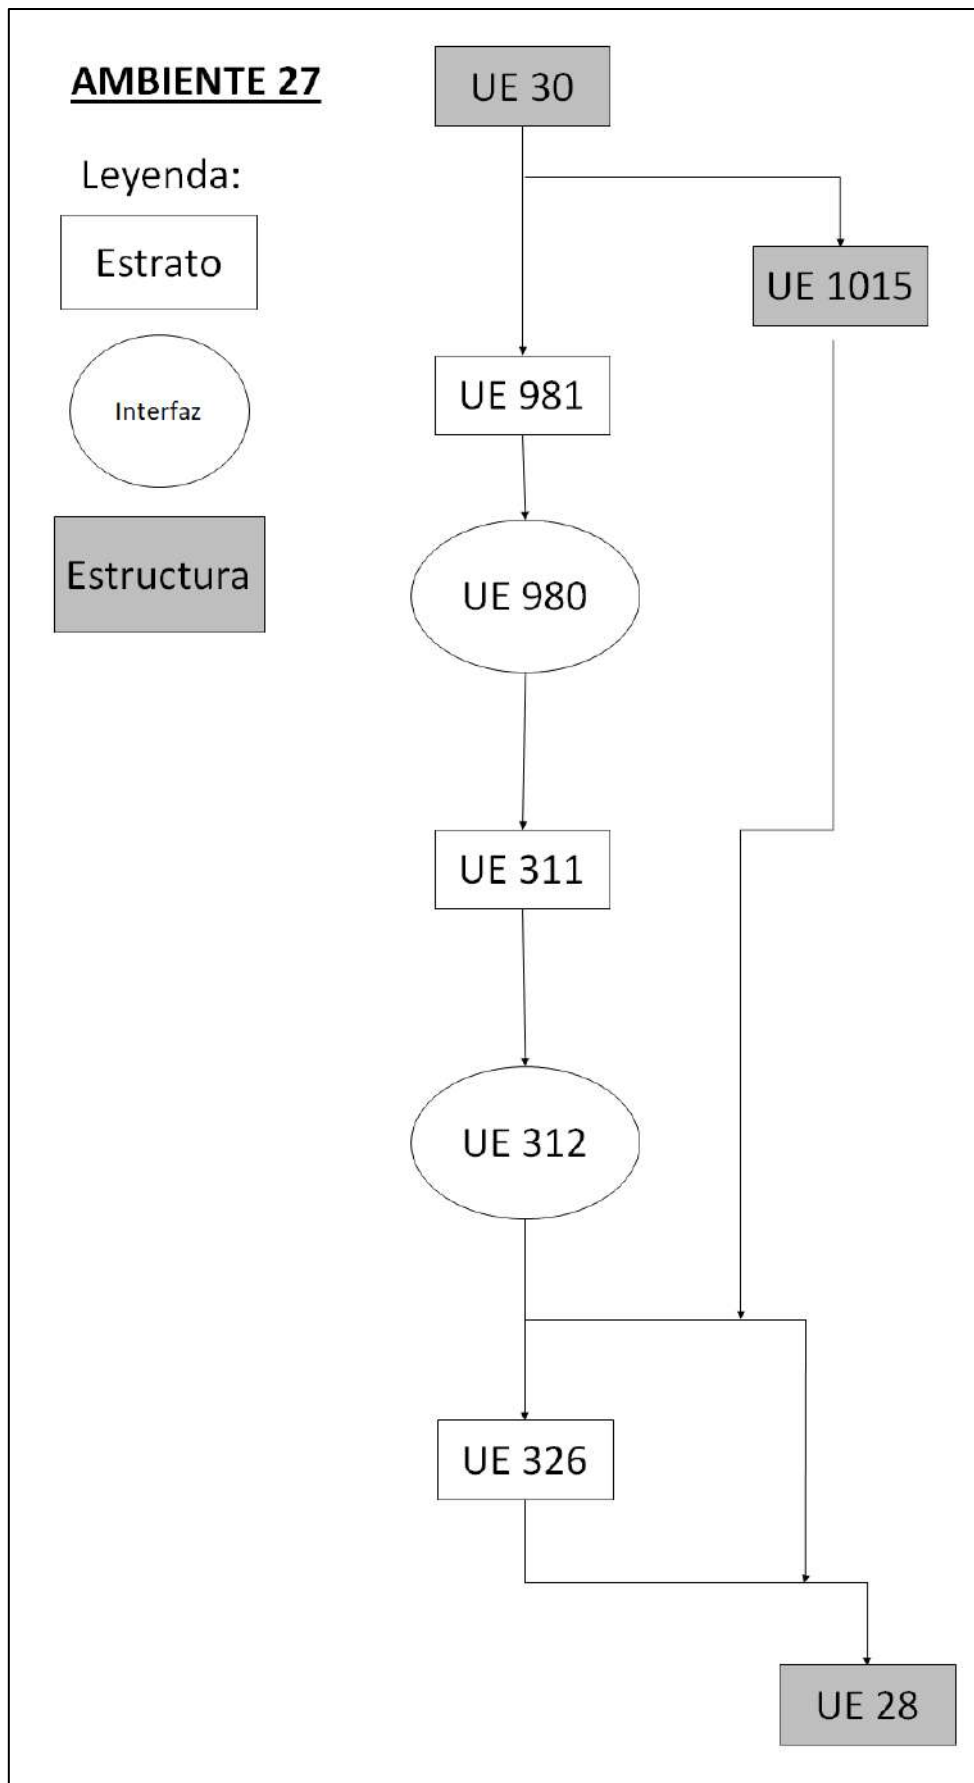
Figura 98. Matriz de Harris correspondiente a la excavación del Ambiente 27.

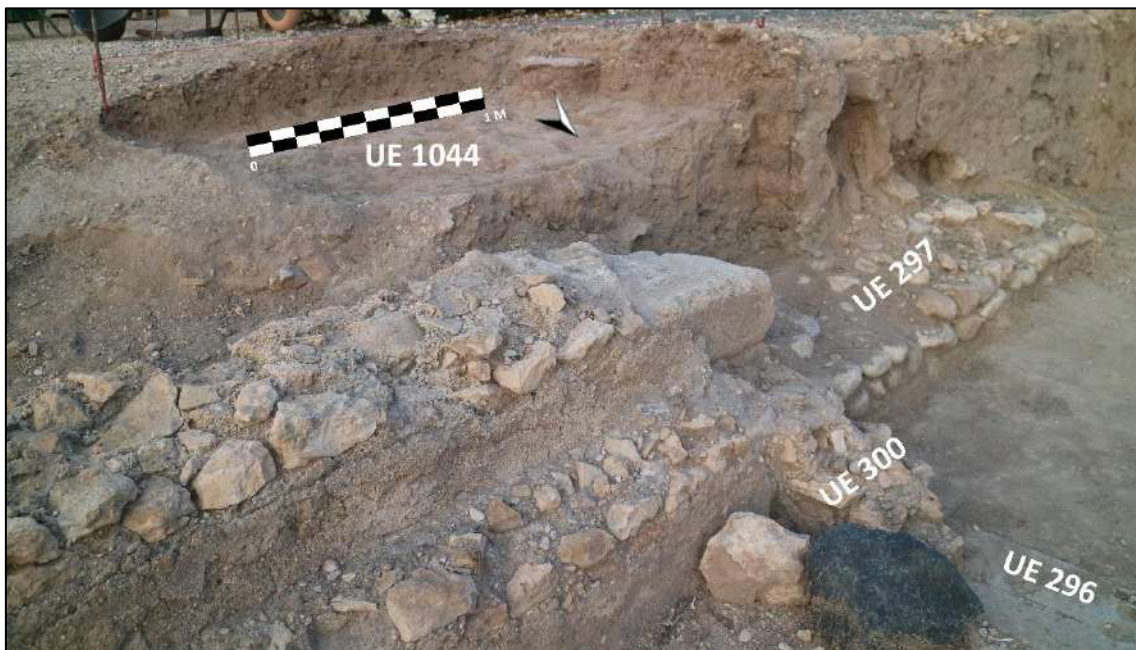
Figura 100. Vista desde el NE de la zona escogida para la apertura del Sondeo 1 tras la remoción de UE 1, en la que se indica la ubicación de UE 1044.

La necesidad de obtener información acerca de posibles estructuras adosadas a la fachada meridional del complejo termal nos llevó a plantear a apertura de un sondeo de 2 x 2 m -**Sondeo 1**- en una zona que incorporase en su interior a la prolongación del muro que flanqueaba el acceso principal del edificio y que, por tanto, superase la barrera del muro perimetral de las termas. Bajo **UE 1** se retiró el siguiente nivel superficial, **UE 1044**. Este paquete de tierra de tonalidad marrón y textura arcillosa y compacta ocupaba toda la superficie del interior del **Sondeo 1** (Figura 100).

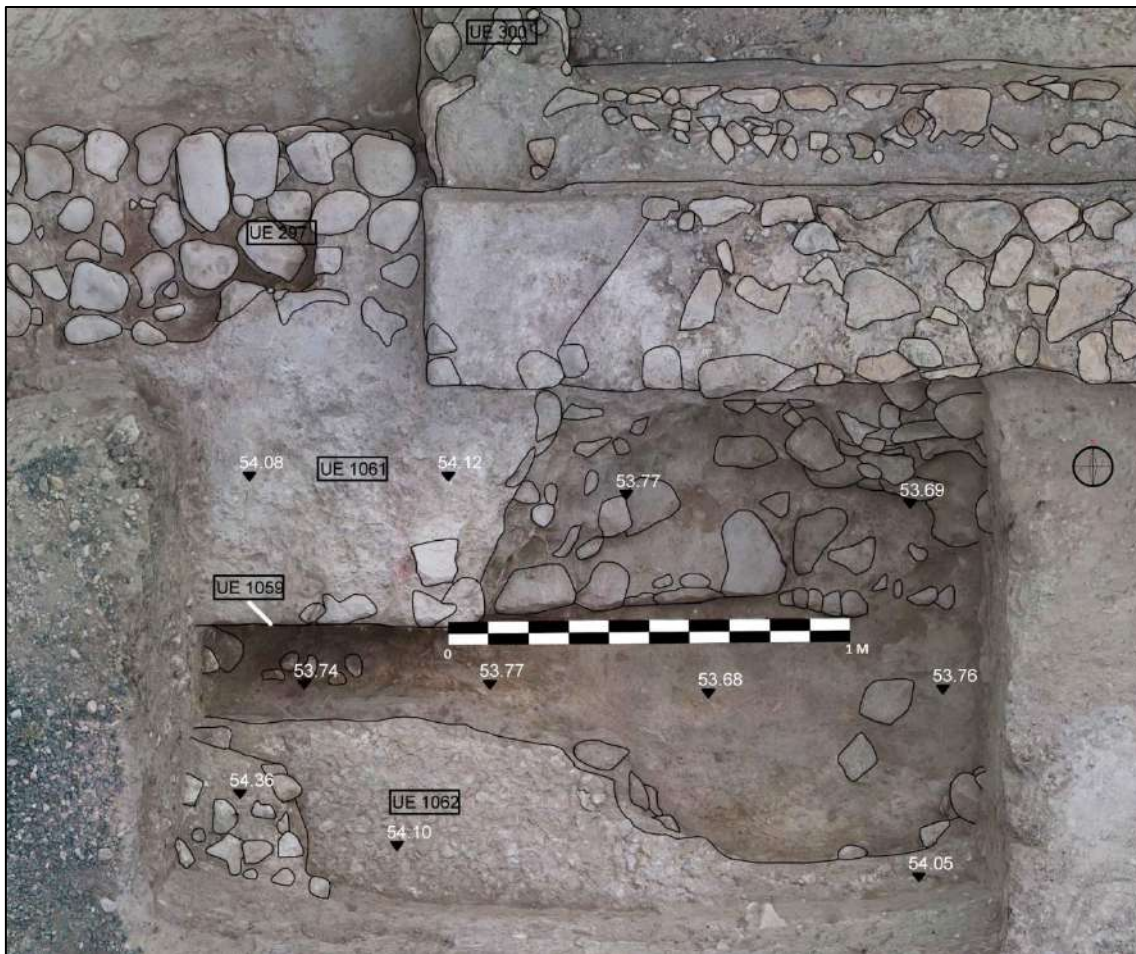
Figura 104. Planta estratigráfica del Sondeo 1 tras vaciar la fosa UE 1059, en la que indicamos la ubicación del muro UE 1061 y del pavimento UE 1062.

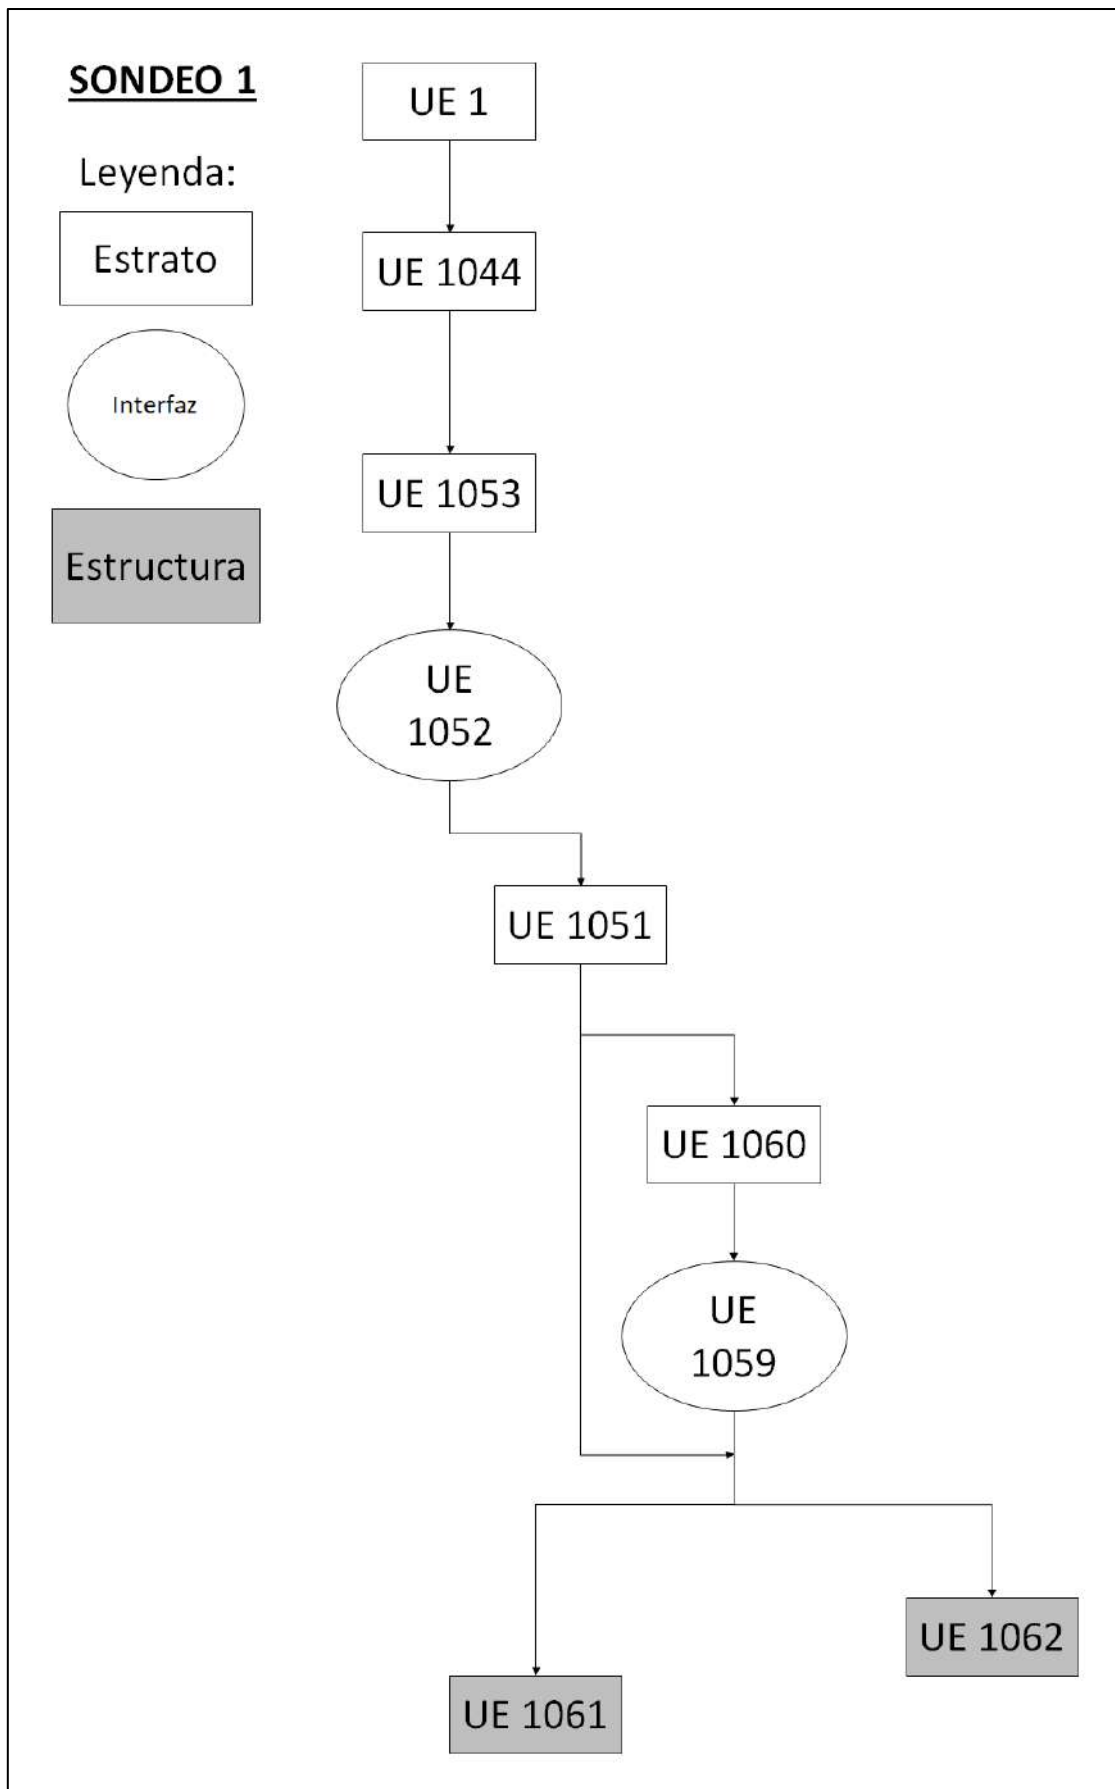
Figura 106. Matriz de Harris correspondiente a la excavación del Sondaje 1.
