## Memoria interpretativa

### Fase II La Alcudia. Termas Orientales, sector 7F

### Campaña 2023

## PROYECTO ASTERO-UNIVERSIDAD DE ALICANTE

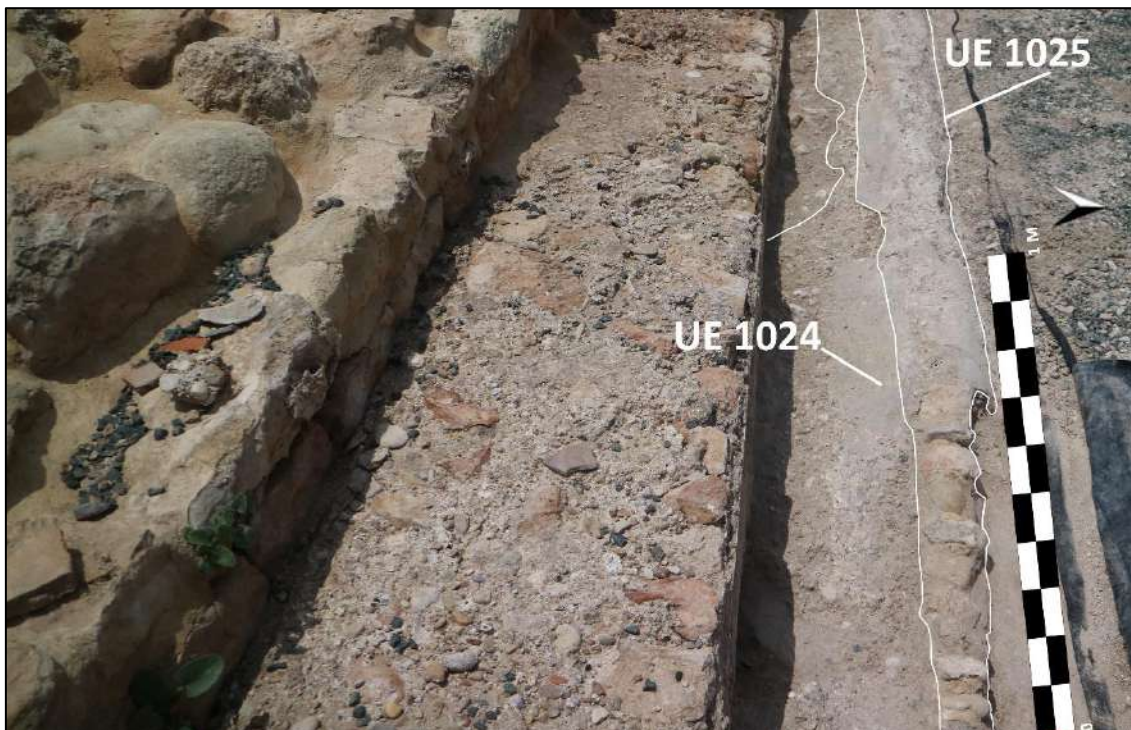
Figura 108. Vista desde el E de la zona meridional del Ambiente 1 en la que indicamos la ubicación del cordón hidráulico UE 1025 y del pavimento de opus signinum UE 1024.

Esta acción reveló que el nivel de firme original de *opus signinum* -**UE 1024**- se extendía en origen hasta el banco corrido que se adosa al muro perimetral, donde el cordón hidráulico **UE 1025** fue construido sobre el mismo (Figura 108).

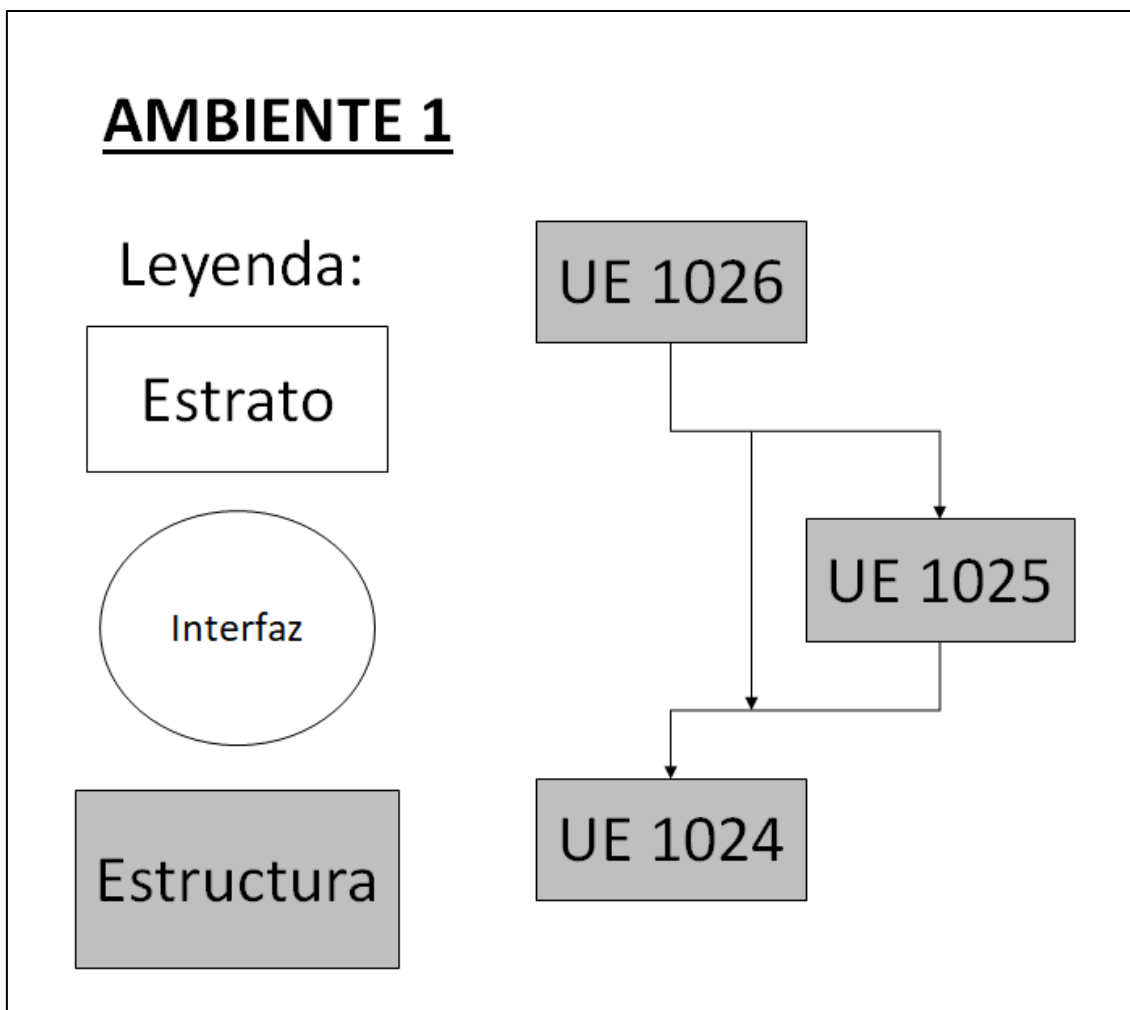
Figura 110. Matriz de Harris correspondiente a la excavación del Ambiente 1.

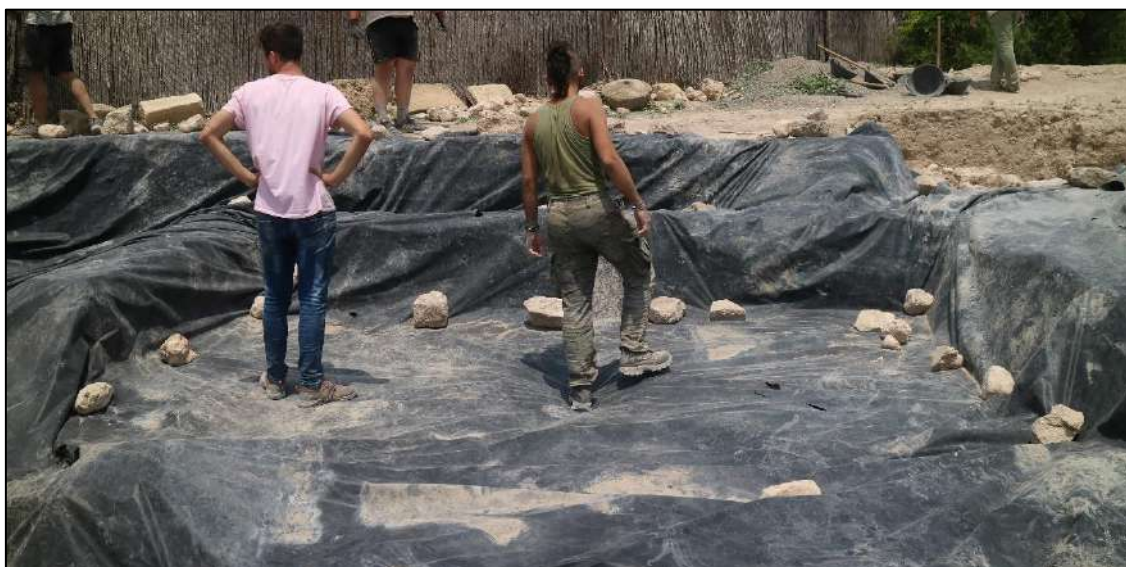
*Figura 111. Vista desde el S del proceso de cubrición del Ambiente 35A.*

En las zonas intervenidas dentro de las Termas Orientales se cubrieron los niveles arqueológicos y las nuevas estructuras exhumadas con plástico film negro con el fin de evitar su deterioro.

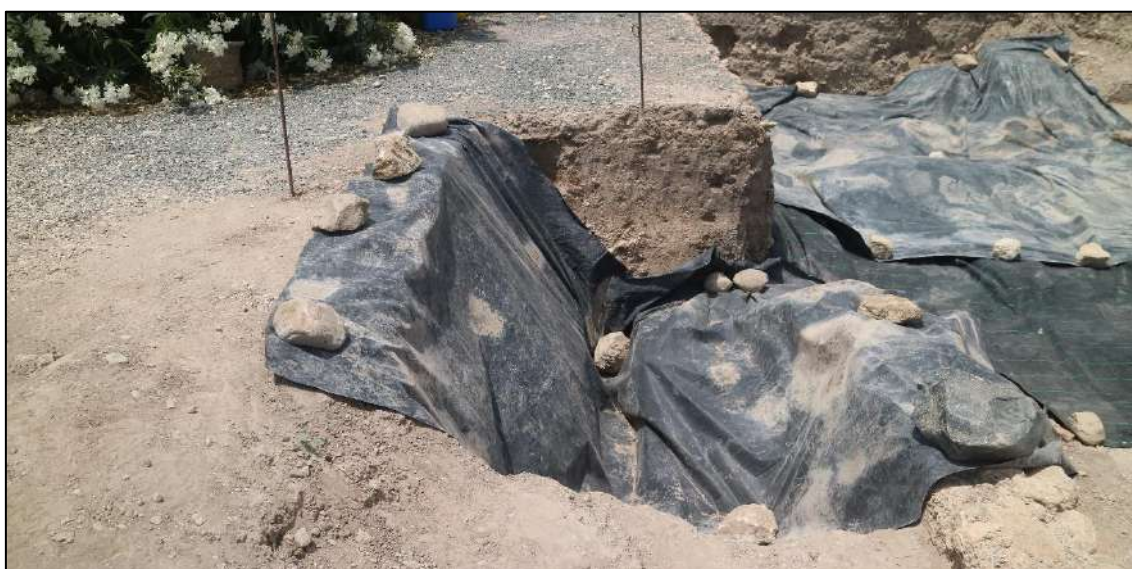
*Figura 112. Vista desde el E de la cubrición del Sondeo 1.*

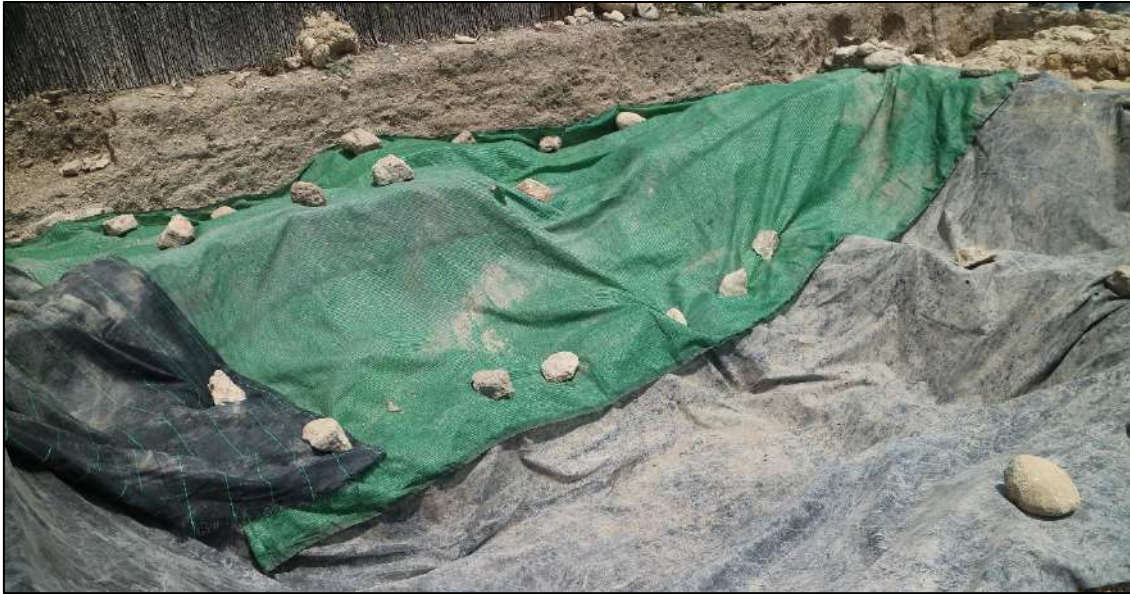
*Figura 113. Vista desde el SW de la cubierta del Ambiente 42.*

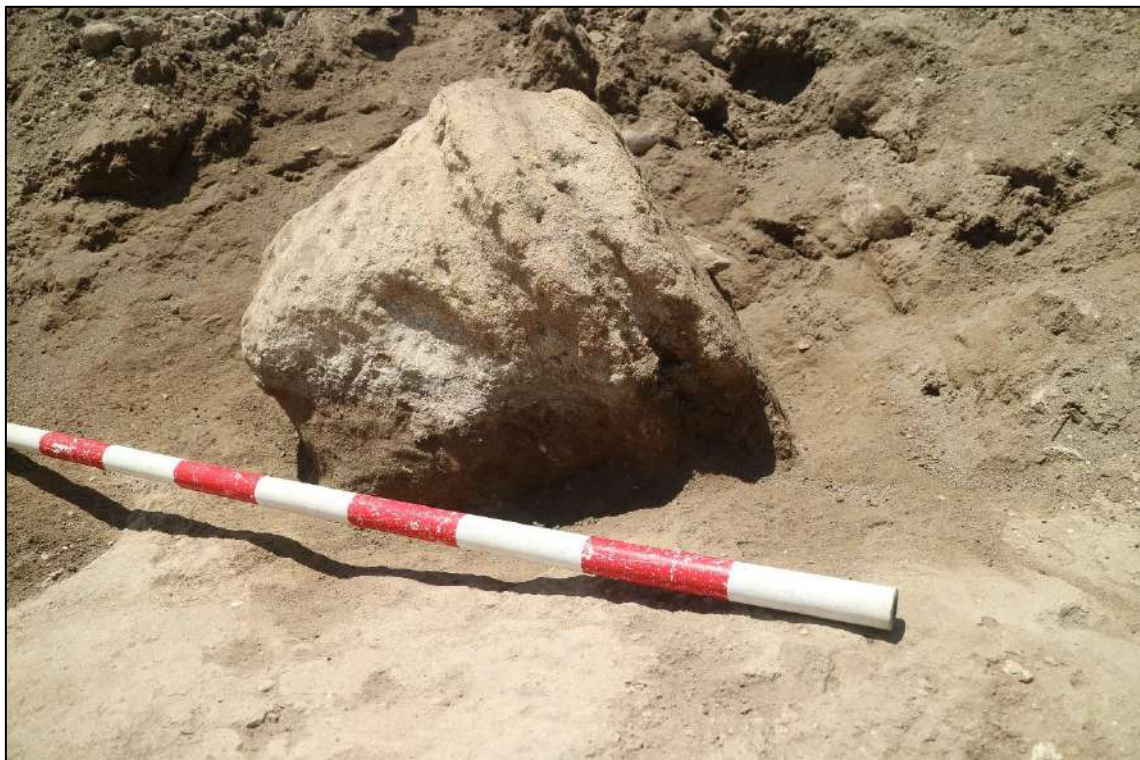
*Vista en detalle de la base de columna UE 620, documentada en el interior de UE 619.*

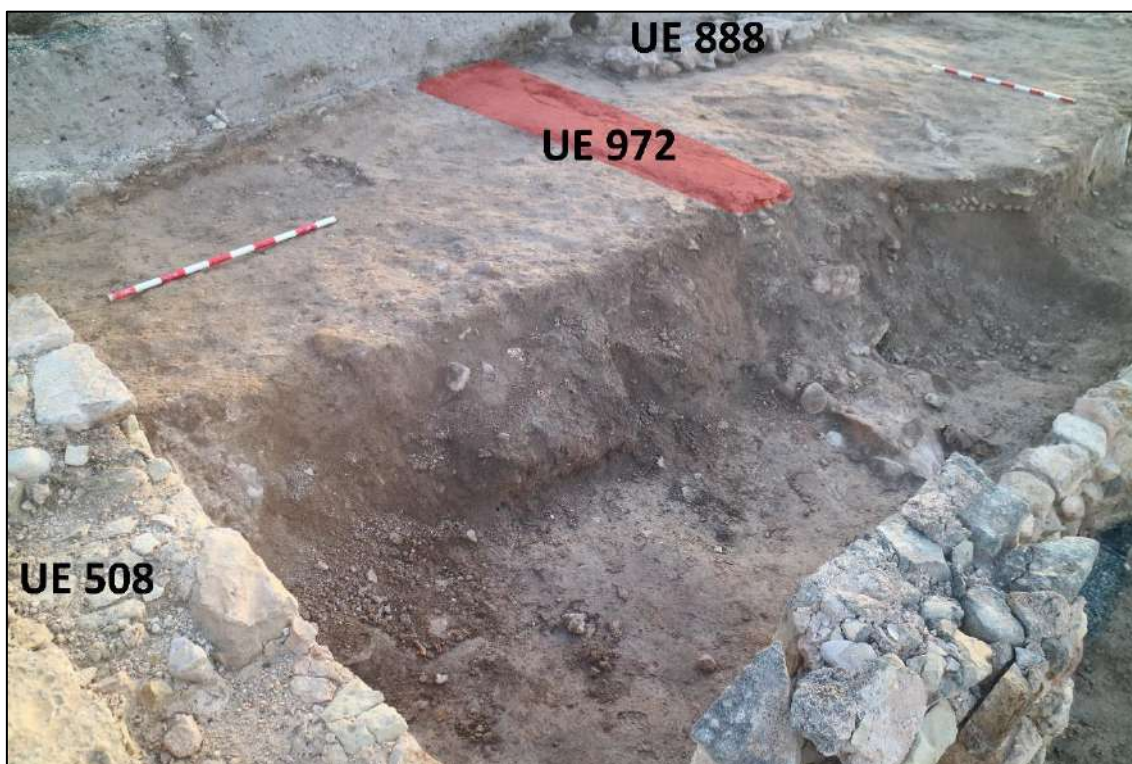
*Vista general del Ambiente 35 tras el hallazgo del tramo de pavimento UE 972 (en rojo).*

Iniciamos la intervención retirando los niveles UUEE 889 y 890 con el fin de comprobar la posible continuidad de los muros que delimitaban al Ambiente 35A. Ello permitió exhumar una pequeña franja de pavimento de *opus caementicium* -UE 972- que dividía en dos este espacio.

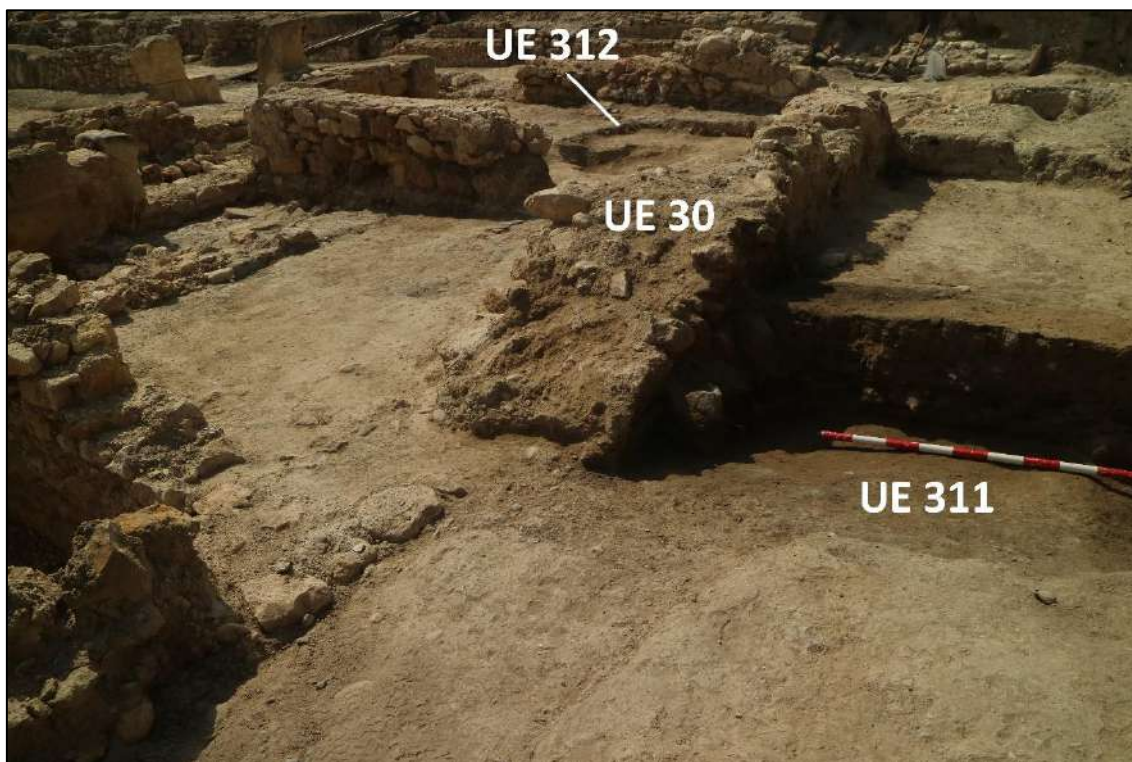
*Vista desde el N de los Ambientes 12 y 27 en los que indicamos la ubicación de la fosa UE 312 y del muro UE 30, en la que se distingue que este último se asienta sobre el basurero 311.*

Tras delimitar la fosa UE 312 más allá de los límites del Ambiente 12 comprobamos que se extendía hasta el Ambiente 27. De hecho, el muro UE 30 localizado en este espacio se asentaba directamente sobre UE 311, el relleno de este basurero.
