Estudio-diagnóstico de fachadas de edificios catalogados de Alicante mediante termografía

Grado en Arquitectura Técnica

Trabajo Fin de Grado

Julio 2016

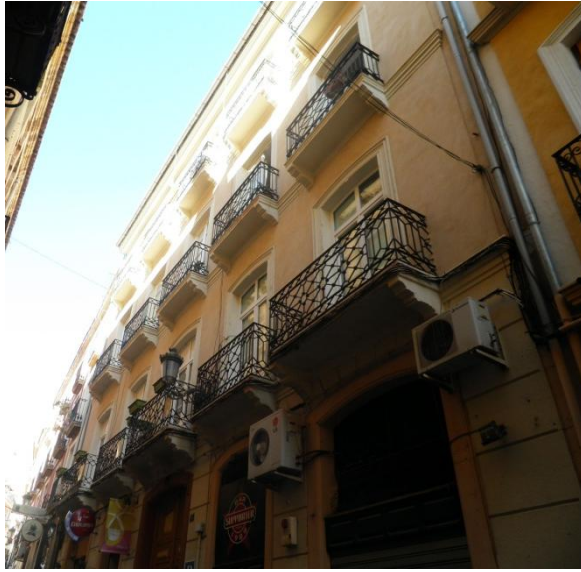
Figura 1: Fachada principal Edificio 1

El primero de ellos está ubicado en la Calle San Nicolás nº 14 del Casco Antiguo de Alicante (Figura 1). Debido a las modificaciones que está sufriendo el PGOUA durante la redacción de este trabajo, el edificio se sacó del Catalogo de Bienes y Espacios Protegidos y actualmente se encuentra bajo un régimen de renovación y conservación transitoria. Por lo tanto, actualmente no está catalogado, pero lo fue durante 2.015 y, cómo se verá en el estado de la cuestión, las actuaciones que se pueden llevar a cabo sobre su fachada difieren levemente de las que se le pueden realizar a un edificio catalogado. Por otro lado, se ha decidido incluir un segundo edificio con la misma tipología de fachada ubicado en el Centro Tradicional de Alicante (Figura 2Figura 1), en la Calle Médico Manero Mollà nº 13, catalogado y con protección ambiental. Tanto por el espesor del cerramiento, por su antigüedad (1.911) como por su aspecto se deduce que es de piedra. Además, en la ficha del catalogo se puede apreciar su sección debido a que cuando se tomó la foto del inmueble la edificación colindante se había derribado.

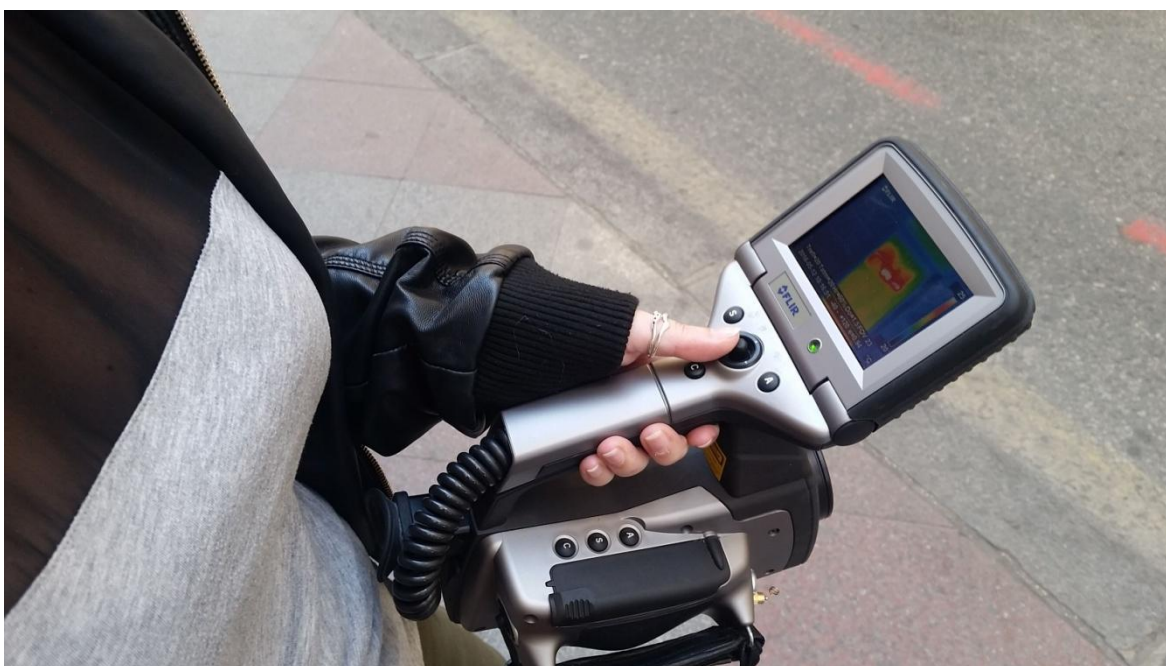
Una vez redactada la parte teórica en cuanto a fachadas y termografía, se pasa a desarrollar la parte práctica de este trabajo. En primer lugar se propone una metodología de actuación previa a la visita de los inmuebles. Con ello, se procede a realizar una serie de visitas con la cámara termográfica para la obtención de los termogramas de los distintos paramentos de las edificaciones a estudiar. Para ello, se emplea la cámara termográfica “TermaCAM P25 de FLIR” que tiene a disposición del personal el departamento de Edificación y Urbanismo de la Universidad de Alicante.

Figura 7: Uso de la cámara termográfica durante el estudio

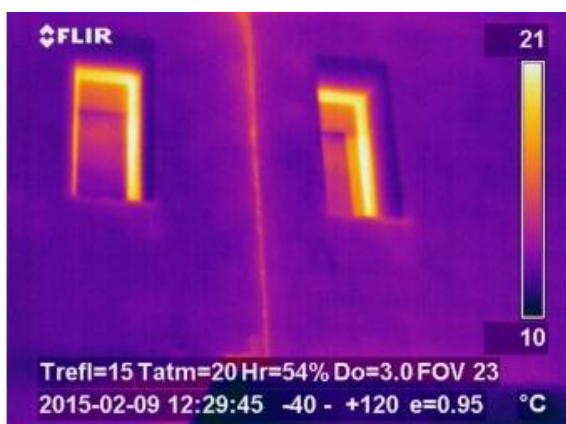
- **Encuadre y enfoque:** el elemento a estudiar deberá ocupar una posición central en la pantalla de la cámara termográfica con aristas bien definidas, es decir, enfocadas y con suficiente definición. Es algo que únicamente se puede modificar durante el examen termográfico in situ por lo que es de vital importancia cuidar estos aspectos. Además, tomar una captura digital del elemento que se estudia a la vez que se toma la termográfica ayudará a su posterior identificación en el informe.

Figura 25: Ejemplo de enfoque correcto

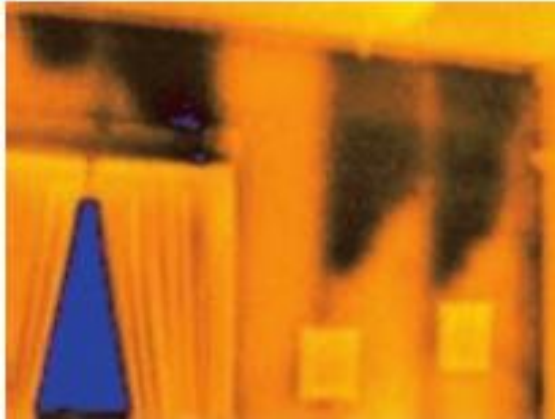
Figura 31: Deficiente colocación de aislamiento de espuma
(Fuente: Introducción a los principios de la termografía (2.009, Pág.41))

- Análisis energético de la envolvente térmica: fachadas, cubiertas y carpinterías son los principales protagonistas en las fugas energéticas de los edificios. La falta de aislamiento o su mala colocación (Figura 31), una solución constructiva mal ejecutada o la deficiente resolución de encuentros entre varios elementos (Figura 32), además del paso del tiempo y la degradación de materiales a causa de agentes externos o la falta de mantenimiento son los principales problemas más comunes que se pueden encontrar en la envolvente térmica de un edificio.

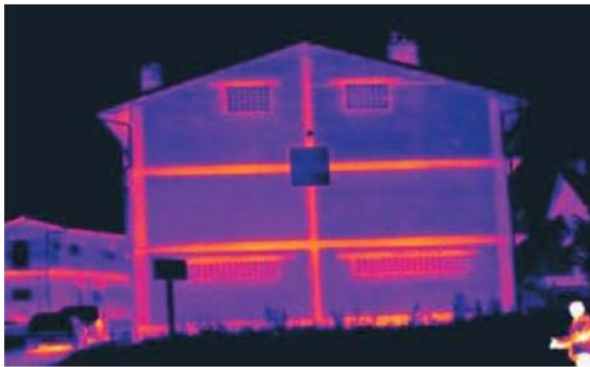
- Localización de puentes térmicos: es común encontrar elementos constructivos enrasados a fachada, como los forjados y pilares, que únicamente se revisten con el material de acabado, sin emplear ningún tipo de aislamiento que los separe del ambiente exterior y que pueda impedirles actuar como conductores hacia el interior de las viviendas. En la Figura 33 se puede ver un ejemplo de puente térmico a través de pilares y frentes de forjado que han quedado a ras de la. Por su parte, en Figura 34 se pueden ver las filtraciones de aire (morado) a través de huecos en carpinterías debido a las diferencias de presiones que existen entre el interior y el exterior de la vivienda lo que evidencia una falta de estanqueidad debido a una mala unión entre marco y paramento.

Figura 33: Puentes térmicos en fachada
(Fuente: Guía de la termografía infrarroja (2.011, Pág. 132))

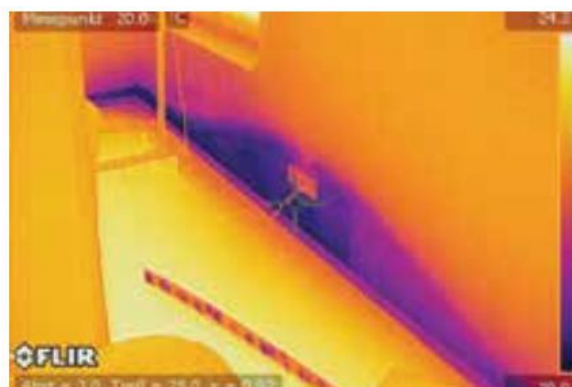
➔ Humedades y condensaciones: las filtraciones de agua a través de la hoja exterior de la fachada o las filtraciones en las cubiertas por culpa de una mala colocación de la barrera impermeable, las humedades por capilaridad o simplemente la falta de ventilación en una estancia pueden dar lugar a ellas. En las Figura 35 y Figura 36 se pueden ver zonas más oscuras que representan la entrada de agua y su acumulación en el falso techo de una estancia o subida por capilaridad en una fábrica de ladrillo.

Figura 36: Humedades en base de cerramiento

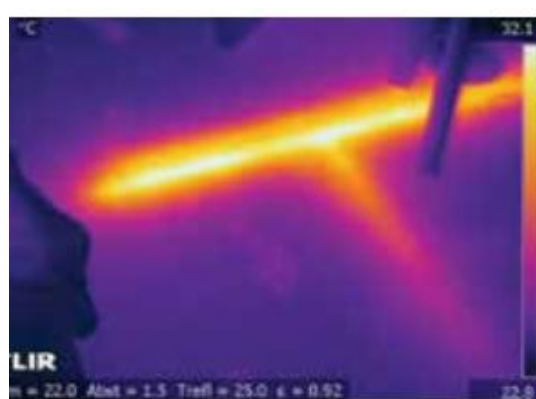
- ➔ Inspección de instalaciones: las instalaciones de suministro son fácilmente visibles ya que emiten calor o frío, por lo tanto la detección de problemas en ellos lleva la ventaja añadida de no necesitar romper las zonas en las que se encuentran (Figura 37 y Figura 38).

Figura 38: Tubería de ACS bajo pavimento

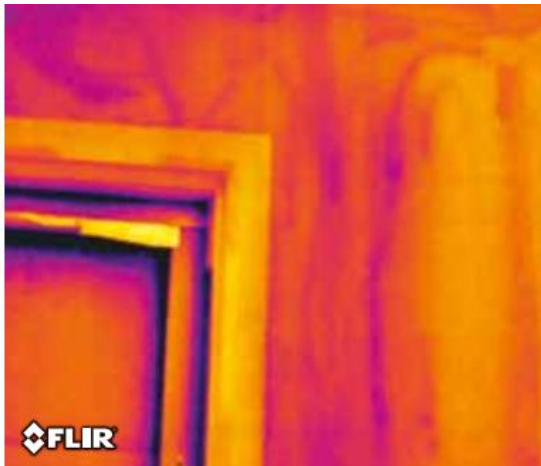
- ➔ Localización de plagas: en edificios de cierta antigüedad no es difícil encontrar elementos constructivos a base de madera que pueden estar afectados por plagas, como termitas o carcomas. Los túneles que crean son fácilmente visibles con la termografía.
- ➔ Identificación de estructuras ocultas y materiales empleados: la diferencia de emisividades de los materiales propicia que mediante un termograma se pueda ver la estructura que ha quedado bajo el acabado. En Figura 39 se pueden apreciar los túneles (en morado) que la plaga ha ido excavando en el interior de una fábrica y que sin una

cámara termográfica hubiera sido imposible de ver hasta que el problema hubiera sido más grave y el paramento hubiera comenzado a deshacerse. En la Figura 40 se pueden ver dos ventanas cegadas (en verde) debido a la diferente emisividad de los materiales empleados para tapiarlas.

Figura 39: Presencia de plagas en el interior de fábrica
(Fuente: Cámaras termográficas FLIR para diagnóstico de edificios (2.014, Pág. 5))

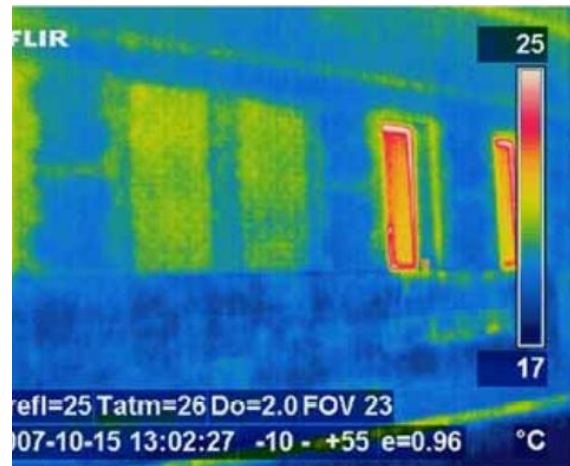
Figura 40: Huecos cegados
(Fuente: LÓPEZ DAVÓ, Joaquín. (2013, Pág. 27))

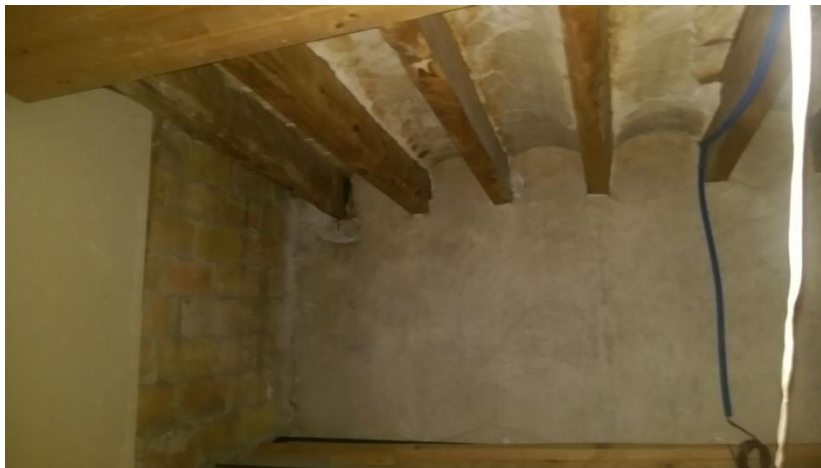
gran espesor y forjados de viguetas de madera y entrevigados de rasillas cerámicas, con una separación de 60 cm aproximadamente, y revoltón de arena y cal (Figura 48 y Figura 49).

Figura 49: Forjado de madera

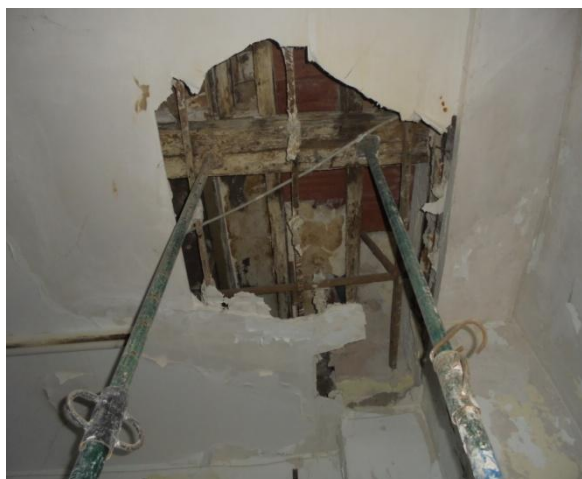
El estado actual de la estructura no es bueno ya que tenido problemas de plagas, carcoma y termitas, que se han tratado a lo largo de los años y han afectado de forma significativa a las viguetas y vigas que sostienen los forjados, debilitando su resistencia mecánica.

Además, recientemente se ha producido un asentamiento en la cimentación del edificio debido a que no existía conexión entre la red de alcantarillado y una de las bajantes de residuales. Se procedió urgentemente al apuntalamiento de vigas y muros de carga y, actualmente, es uno de los problemas más graves que existen (Figura 50 y Figura 51).

Figura 50: Apuntalamiento de forjado de planta
(Fuente: Autora)

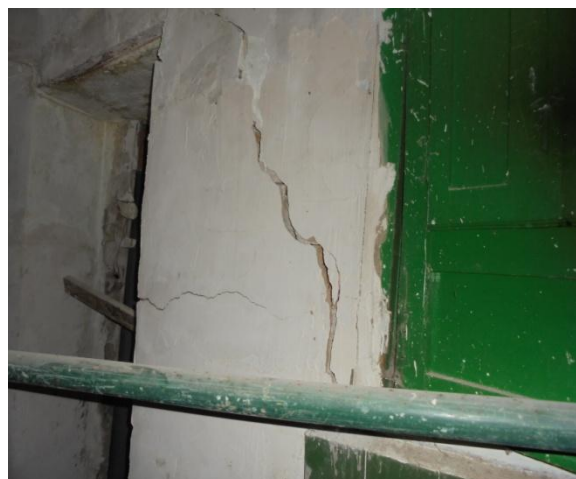
Figura 51: Grieta en muro de carga en planta baja
(Fuente: Autora)

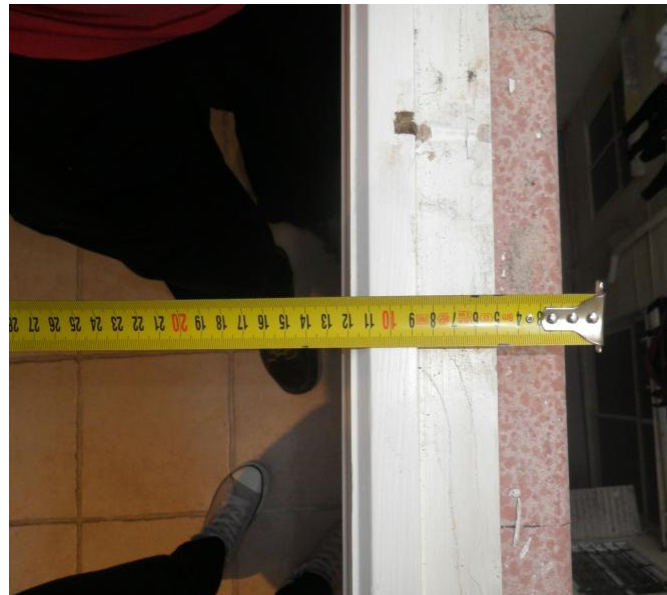
La fachada que da a huecos de patios está compuesta por un tabique de ladrillo hueco de 7 cm, revestido interiormente con un enlucido de yeso a buena vista y terminación con pintura plástica y con un revestido exterior de enfoscado de mortero y terminación con pintura pétreo (Figura 53 y Figura 54).

Figura 54: Cerramiento de patio
(Fuente: Autora)

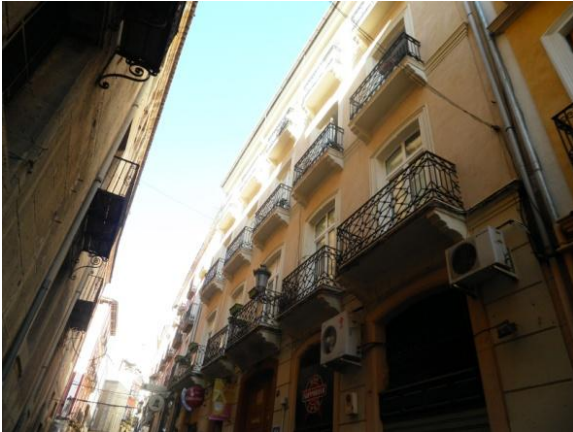
La fachada principal se encuentra en buen estado, aunque con signos evidentes de deterioro como son los desconchones de la pintura en la zona baja de la sillería y el desprendimiento de algunos trozos de dichas piezas (Figura 55), sobre todo se observa en jambas de planta baja y en los aleros de los balcones (Figura 56).

Figura 55: Fachada principal
(Fuente: Autora)

Como ya ha sido mencionado anteriormente, durante 2006 se procedió a mejorar el estado de dicha fachada a nivel de plantas piso, realizando un raspado de la superficie para luego colocar una malla de fibra de vidrio y posterior acabado con pintura al silicato.

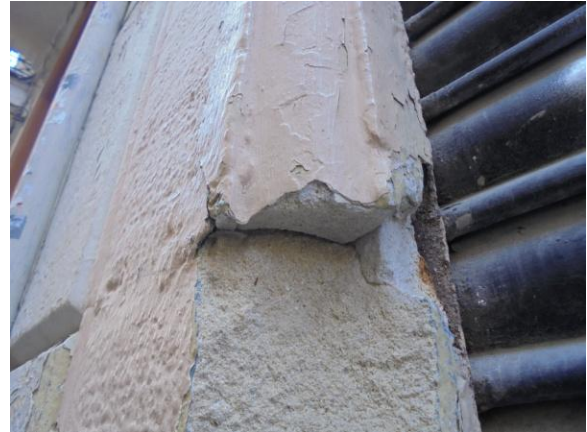
Figura 56: Roturas en fachada
(Fuente: Autora)

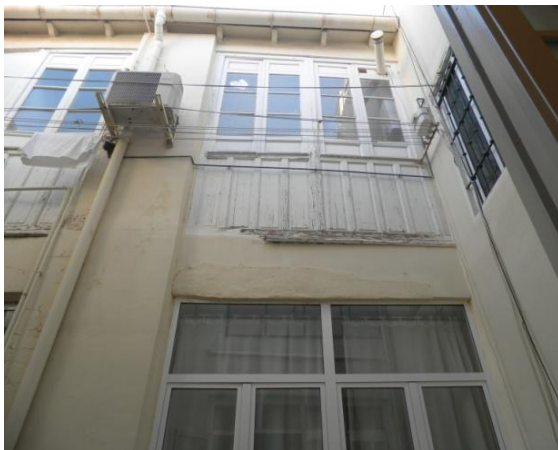
Las fachadas que dan a huecos de patio presentan signos evidentes de falta de mantenimiento como son desconchones, humedades, fisuras y malos remates en el paso de instalaciones hacia el interior de las viviendas (Figura 57 y Figura 58).

Figura 57: Estado cerramiento patio 1
(Fuente: Autora)

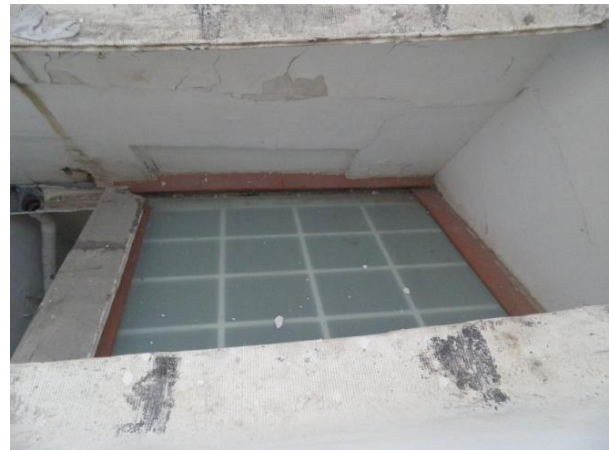
Figura 58: Estado cerramiento patio 3
(Fuente: Autora)

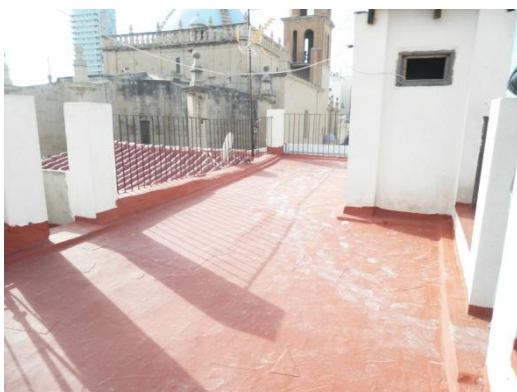
En este apartado se distingue entre dos tipologías de cubierta: la plana transitable y la inclinada no transitable (Fig. 65). La primera de ellas se encuentra sobre el hueco de escalera y está compuesta, al igual que el resto de forjados de la edificación, por viguetas de madera y entrevigados de rasillas cerámicas, con revoltón de arena y cal. Como protección lo cubren baldosines cerámicos y una capa impermeabilizante de clorocaucho (Figura 60 y Figura 61).

Figura 60: Cubierta plana

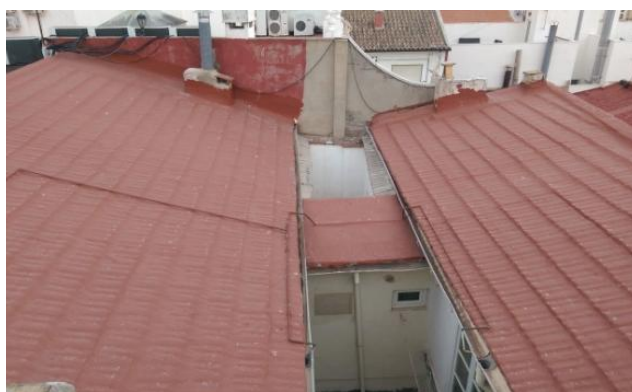
Figura 61: Cubierta inclinada

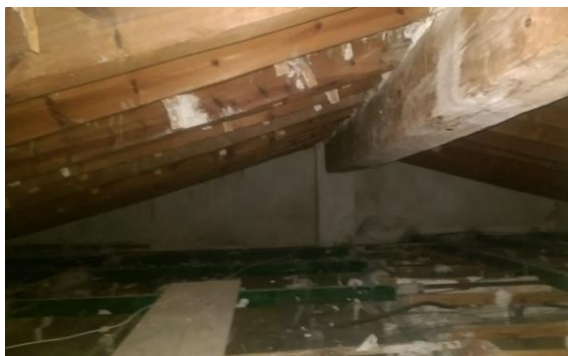
Figura 64: Viga cumbre y correas.
(Fuente: Autora)

Por otro lado, también se han sustituido algunos de los listones de madera existentes, y que soportaban el falso techo de la tercera planta, por perfiles metálicos debido a su deterioro (Figura 64 y Figura 65).

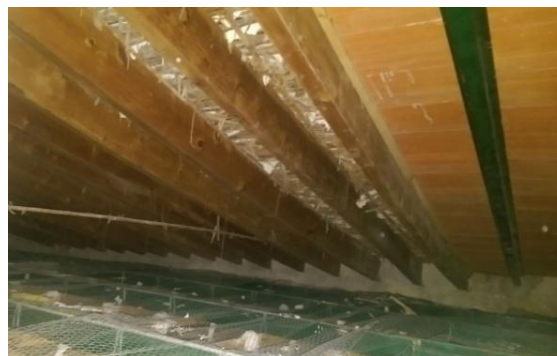
Figura 65: Estado actual de cubierta inclinada
(Fuente: Autora)

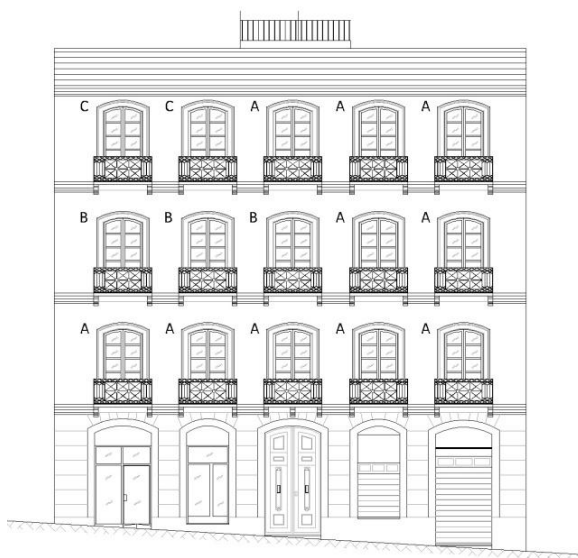
Empezando por la fachada principal, se puede observar que todas las carpinterías tienen la misma dimensión para ajustarse a la estética general, pero sus materiales difieren. Así se destacan las carpinterías PB por ser de madera y más antiguas; y las PC por ser también de madera, pero contando con apenas unos meses desde su colocación (Figura 67 y Tabla 1).

Figura 67: Ubicación carpinterías fachada principal
(Fuente: Elaboración propia)

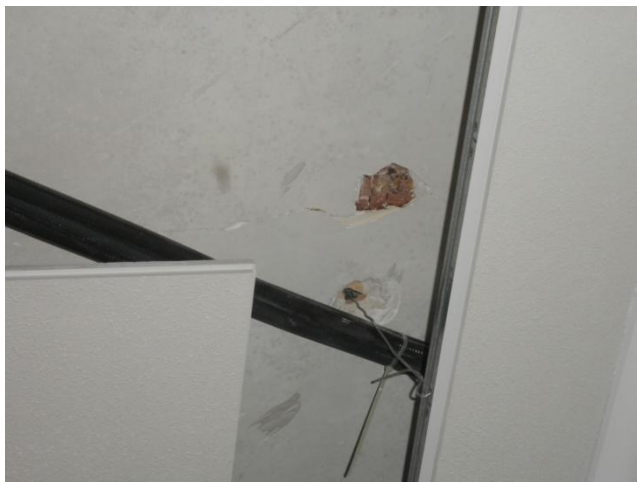
Es un tipo de forjado poco común, dada la antigüedad de la edificación, pero gracias a uno de los vecinos del edificio se pudo saber que durante la década de los 70 los antiguos forjados, de viguetas de madera y revoltón, fueron sustituidos por los actuales (Figura 77 y Figura 78).

Figura 77: Forjado entresuelo

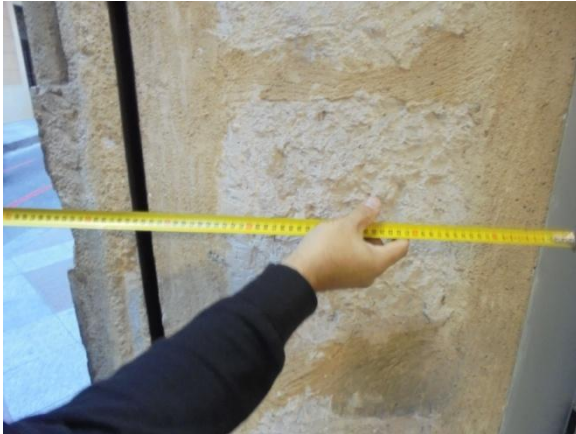
La fachada principal tiene función portante y está compuesta por piezas de sillería y material aglomerante con un espesor de 65'5 cm en planta baja y que se reduce hasta los 55 cm en las plantas piso. En planta baja y entresuelo hay un aplacado de piedra de 3 cm con diferentes acabados a modo de revestimiento y en las plantas sucesivas se ha empleado pintura para exteriores (Figura 79 y Figura 80).

Figura 79: Sección fachada principal PB
(Fuente: Autora)

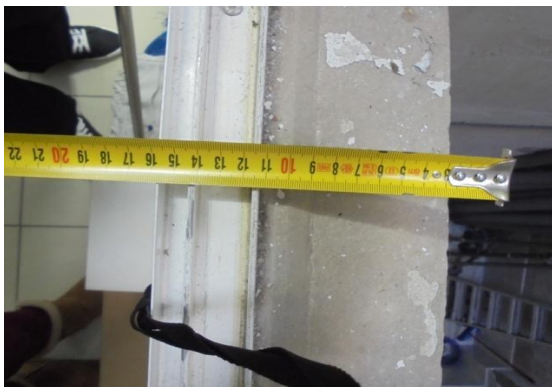
Figura 81: Cerramiento en hueco de patio
(Fuente: Autora)

Por su parte, los cerramientos que dan al hueco de patio están compuestos por ladrillos cerámicos de 9 cm de espesor, tomados con mortero y revestidos interiormente mediante enlucido de yeso y exteriormente mediante enfoscado de mortero y pintura blanca para exteriores (Figura 81). Por último, las medianerías que, al igual que la fachada principal, tienen función portante y están compuestas por los mismos materiales. Gracias a que el local comercial las ha dejado “desnudas” se ha podido observar su composición, pero debido a que colindan con otras edificaciones no se puede conocer su espesor, aún así se deduce que tendrá unos 60 cm (Figura 82).

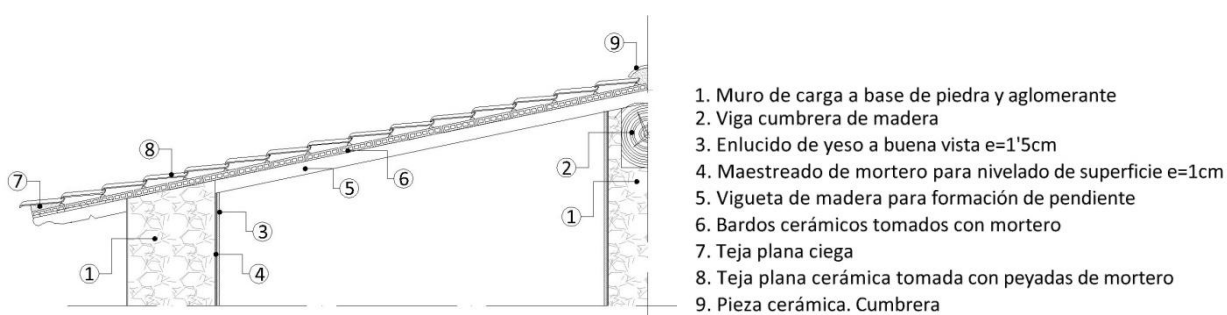
Figura 83: Sección cubierta inclinada

Las cubiertas de este edificio son de tipología inclinada no transitable y únicamente se diferencian por el número de aguas. Está compuesta por tejas plana sobre una capa de bardos cerámicos, que apoyan sobre las correas que la dotan de la pendiente y estas descansan sobre la viga cumbre de madera (Figura 83).

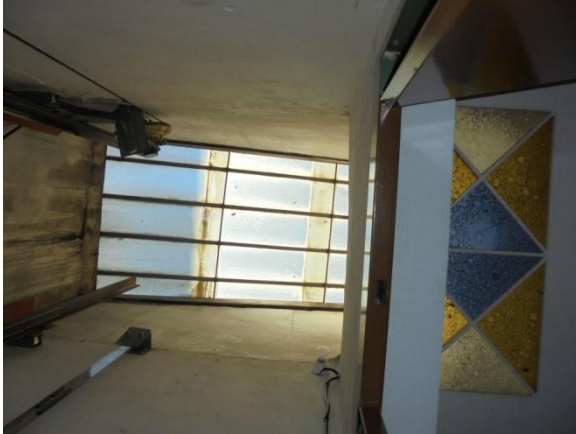
Figura 84: Lucernario en hueco de ascensor. Vista interior
(Fuente: Autora)

Cabe destacar el lucernario (Figura 84 y Figura 85) que existe sobre el hueco del ascensor y las dos edificaciones que se añadieron a posteriori y que son fácilmente reconocibles por tener una mayor altura que el resto de cubiertas.

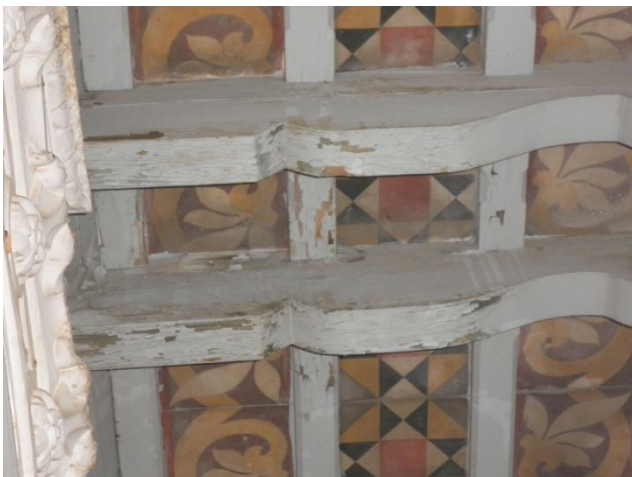
Figura 86: Detalle alero fachada principal
(Fuente: Autora)

En el alero que recae sobre la fachada principal se puede observar una mayor ornamentación y detalle en los extremos de las correas que en los que se añadieron más adelante (Figura 86 y Figura 87). Además existen losetas cerámicas decoradas con diferentes motivos muy vistosos y que, según la tradición constructiva, se empleaban en esas zonas por ser defectuosas.

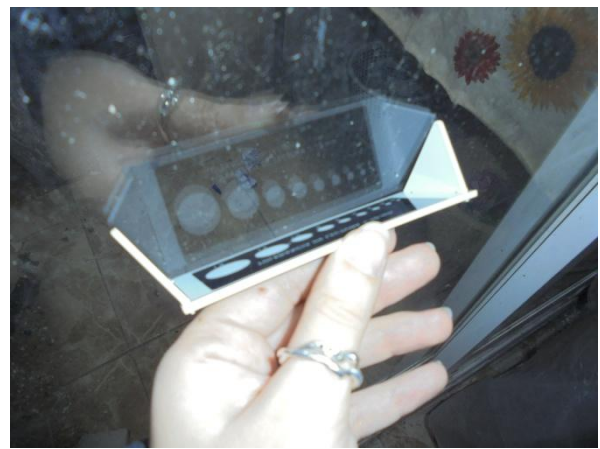
Figura 93: Uso del medidor óptico en vidrio simple
(Fuente: Autora)

- a) el levantamiento de planos propios en el caso de que no existan o no se haya podido acceder a los originales, para poder ubicar en ellos las fachadas y cerramientos, sus huecos y las cubiertas. Todo ello ayuda a definir la envolvente de la edificación.
- b) la ubicación de las carpinterías y sus características. Para conocer, por ejemplo, el espesor del vidrio o vidrios se pueden emplear aparatos como calibradores métricos, medidores laser o medidores ópticos (Figura 92 y Figura 93). También se puede determinar si la carpintería tiene rotura de puente térmico o no.

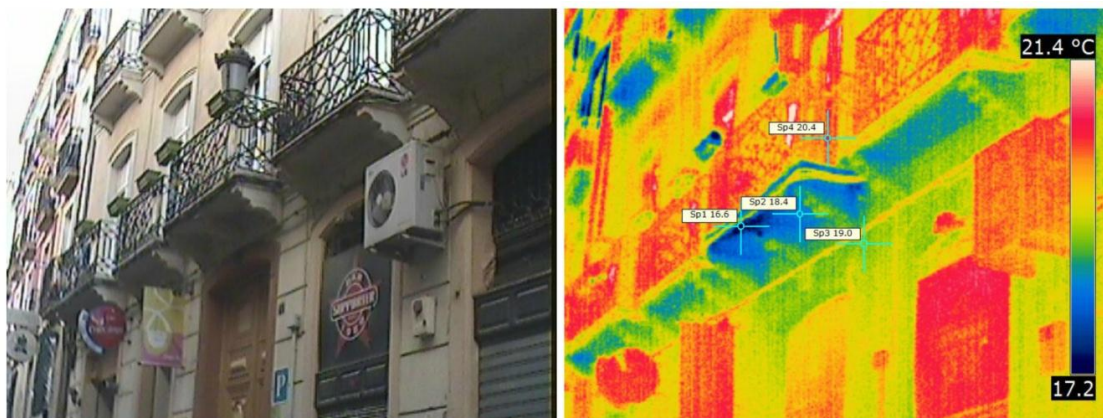
Figura 96: Termografía 2. Humedades en losa de balcón y homogeneidad en fachada

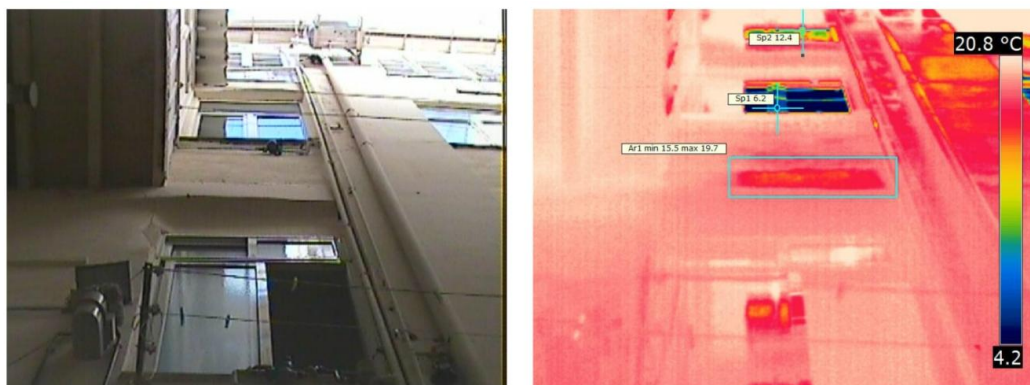
Figura 99: Termografía 5. Puente térmico viga madera

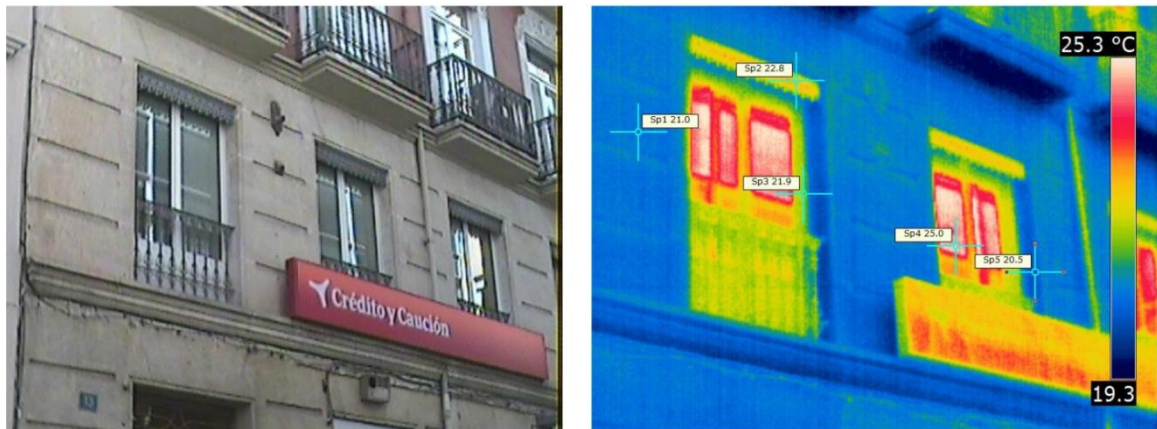
Figura 101: Termografía 7. Fachada homogénea

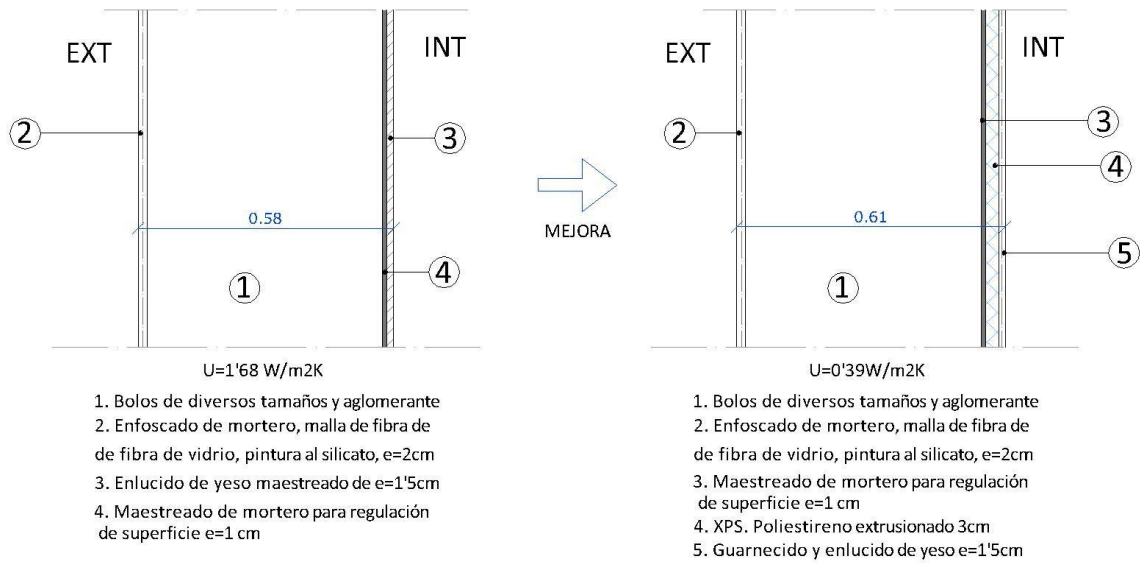
Figura 104: Fachada principal PP mejora con XPS

- ✓ Aislamiento térmico por el interior: debido a que se encuentra bajo un régimen de conservación renovación y que no existen una cámara de aire que poder rellenar, además de la inviabilidad de aislar por el exterior debido a la falta de espacio, la única solución para incluir el aislamiento entre las capas de la fachada principal consiste en aislar térmicamente por el interior. Se propone la adición de un trasdosado de placa de yeso sobre estructura portante metálica y aislamiento térmico tipo EPS (poliestireno expandido) o tipo XPS (poliestireno extrusionado) el cual no necesitaría el trasdosado ya que sobre él se pueden aplicar acabados, como por ejemplo un enlucido de yeso. Se ha decidido emplear esta última opción por la mejora en la transmitancia de la fachada y la poca pérdida de espacio en las viviendas. De esta manera, se consigue pasar de una transmitancia térmica de $1'68 \text{ W/m}^2\text{K}$ a $0'39 \text{ W/m}^2\text{K}$ de nuevo únicamente con un espesor de 3 cm de aislamiento térmico XPS (Figura 104). Por su parte, en los cerramientos de patio se pasa de una transmitancia térmica de $2'55 \text{ W/m}^2\text{K}$ a $0'98 \text{ W/m}^2\text{K}$ con únicamente 3 cm de aislamiento térmico (Figura 105), con el consecuente ahorro en calefacción, poca pérdida de espacio y mejora del confort térmico. Además, permite a los propietarios de las viviendas decidir si quieren o no mejorar las condiciones térmicas de sus viviendas, puesto que se realiza de manera individual, es decir, por vivienda y no necesariamente sobre todo el cerramiento o fachada si fuera posible el caso del aislamiento térmico por el exterior.

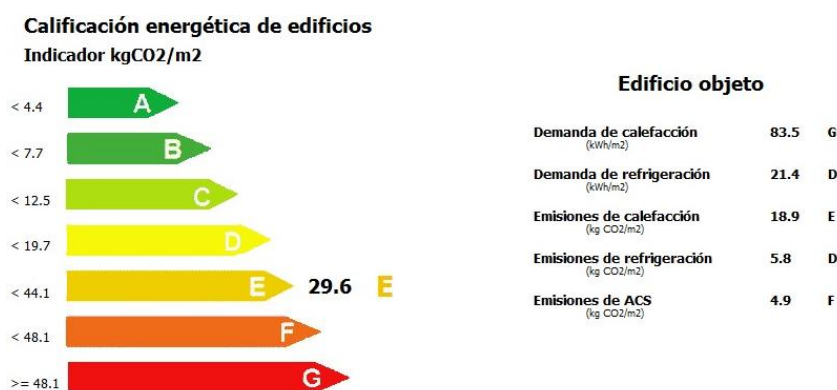
Figura 108: Calificación energética actual Médico Manero Mollà, 13

Tras introducir los datos recopilados durante las visitas a las viviendas, se obtiene que la calificación energética global es una E (Figura 108), pero si se observan las demandas, en particular la de calefacción, se deduce sigue el mismo patrón que los resultados obtenidos para el edificio 1. Al igual que este último, sus cerramientos son de una hoja de mampostería sin aislamiento térmico en la fachada principal, mientras que en las de patios únicamente cuentan con un ladrillo cerámico hueco del 9 y también sin aislamiento. Cuando se intentan calefactar las estancias, gran parte del aire caliente generado sale a través de los cerramientos sin tener resistencia alguna.

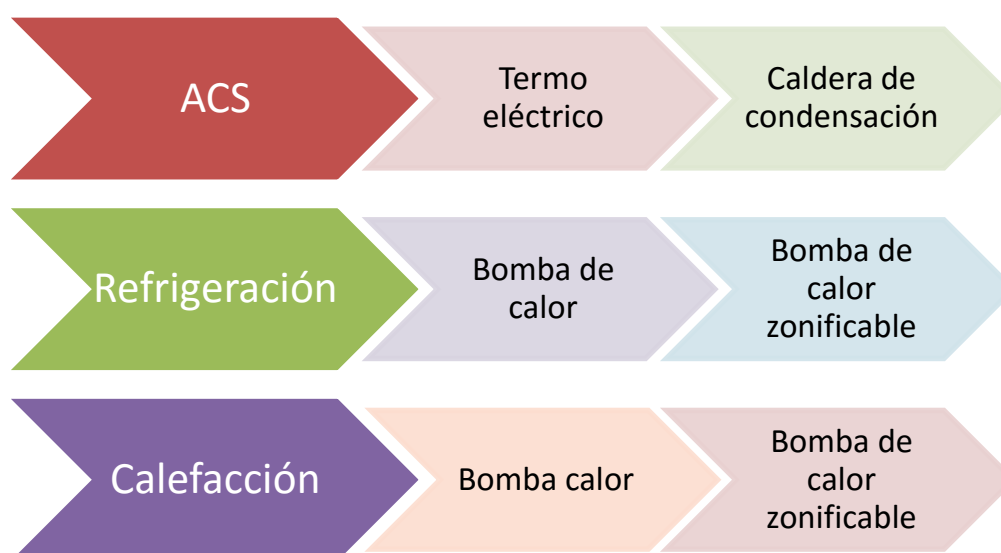
Figura 111: Propuesta mejora instalaciones Médico Manero Mollà, 13

- ✓ Instalaciones: esta edificación cuenta con termos eléctricos para el suministro de agua caliente sanitaria y calefacción y refrigeración mediante conductos en falso techo. Se propone la sustitución de los termos por calderas de condensación a gas natural y, aprovechando la instalación de los conductos, modificar las máquinas por unas más eficientes y el cambio de las rejillas por unas monitorizadas para poder zonificar (Figura 111).
- ✓ Carpinterías: al igual que en el anterior edificio, se propone modificar las carpinterías más desfavorables, como las de madera y las que consten de vidrio simple, por unas metálicas con RPT y vidrio doble.

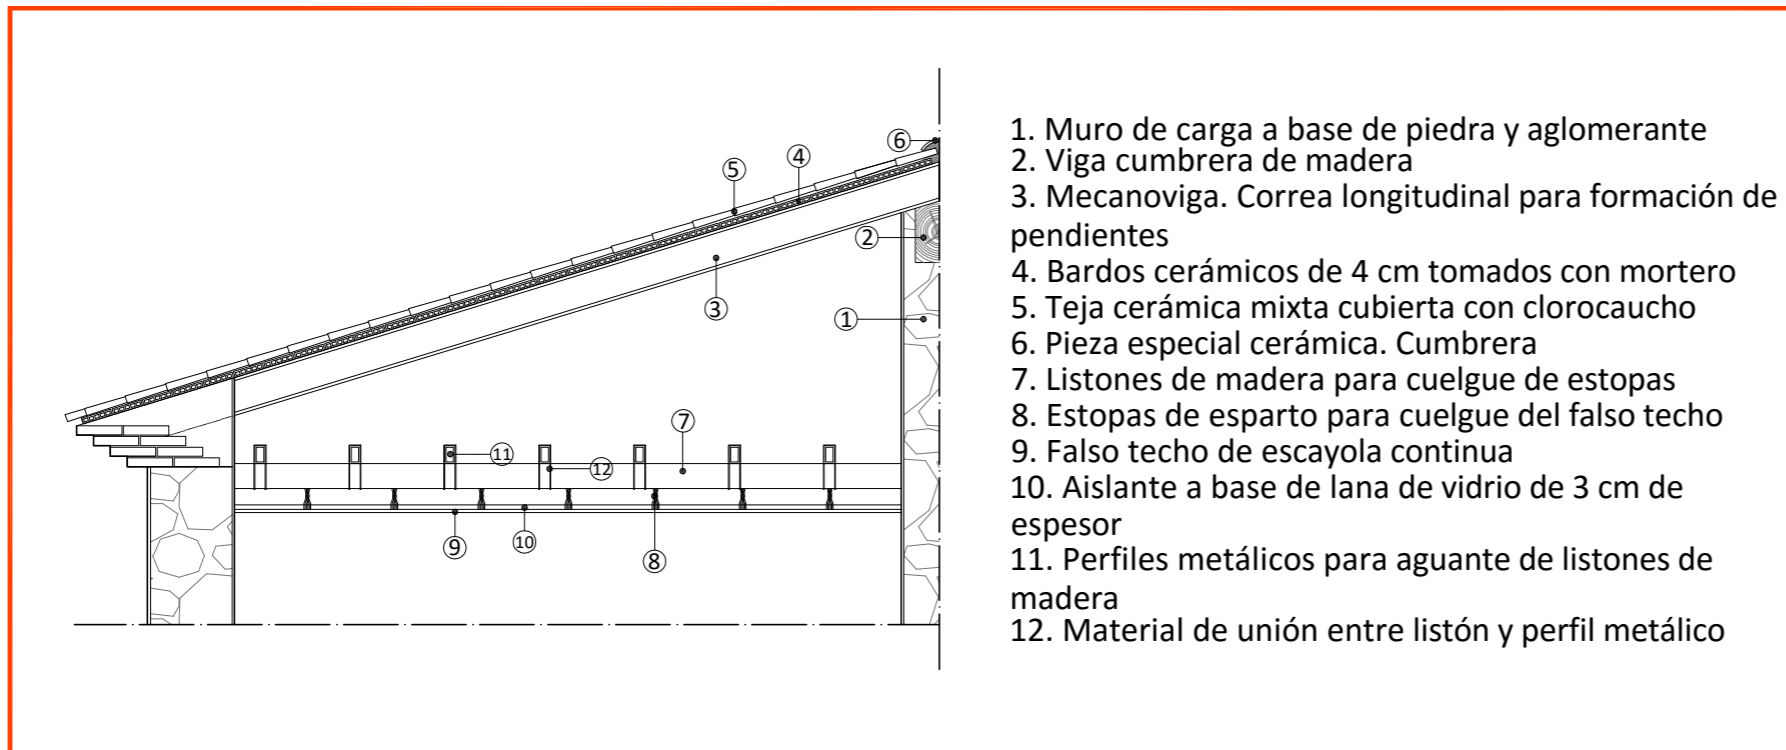
DETALLE E

1. Muro de carga a base de piedra y aglomerante
2. Viga cumbre de madera
3. Mecanoviga. Correa longitudinal para formación de pendientes
4. Bardos cerámicos de 4 cm tomados con mortero
5. Teja cerámica mixta cubierta con clorocaucho
6. Pieza especial cerámica. Cumbre
7. Listones de madera para cuelgue de estopas
8. Estopas de esparto para cuelgue del falso techo
9. Falso techo de escayola continua
10. Aislante a base de lana de vidrio de 3 cm de espesor
11. Perfiles metálicos para aguante de listones de madera
12. Material de unión entre listón y perfil metálico
