DEFENSIVE ARCHITECTURE OF THE MEDITERRANEAN
XV TO XVIII CENTURIES
Vol. VI

PROCEEDINGS of the International Conference on Modern Age Fortifications of the Mediterranean Coast
FORTMED 2017

Aplicación de la técnica de Trabajos Verticales a intervenciones puntuales en el Castillo de Santa Bárbara de Alicante

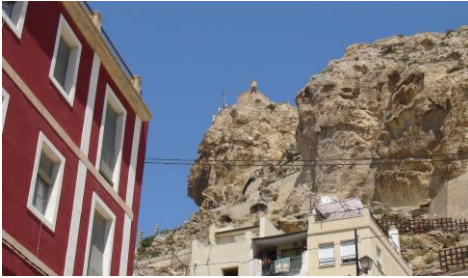
Fig. 1- Castillo de Santa Bárbara, y perfil de la “Cara del Moro” (foto autor, 2007)

El Castillo de Santa Bárbara (Alicante) se sitúa sobre un cerro junto al mar que alcanza una altura de 160 m. Sus escarpadas laderas, que se transforman en paredes verticales en la zona oeste (donde se encuentra la peculiar formación geológica conocida como "la Cara del Moro"), lo hacen idóneo como elemento defensivo, pero, a la vez, esta difícil accesibilidad obstaculiza las tareas periódicas de mantenimiento y conservación.

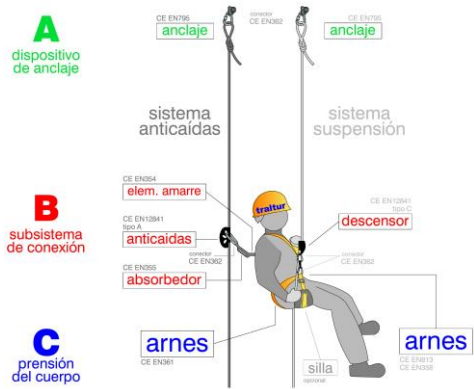
A su vez, los diferentes componentes de cada uno de estos dos sistemas se pueden agrupar en tres grandes conjuntos o zonas: dispositivo de anclaje (A), subsistema de conexión (B) y prensión del cuerpo (C).

Fig. 2- Esquema genérico de Trabajos Verticales (dibujo autor)

Las cuerdas de ambos sistemas (suspensión y trabajo) se fijan a elementos resistentes mediante un dispositivo de anclaje independiente para cada una. La norma EN795 define cinco tipos de dispositivos, si bien, únicamente, cuatro de ellos, son aptos para fijar los dos sistemas (cuerdas) de Trabajos Verticales: Punto de Anclaje (clase A), Anclajes Transportables (clase B), Línea de vida Rígida (clase D), y Peso Muerto (clase E).

El trabajador, que debe ir provisto de un arnés de sujeción y retención (EN358), posicionamiento y asiento (EN813) y anticaídas (EN361), se conecta simultáneamente a ambas cuerdas (sistemas) mediante diferentes dispositivos que le permiten progresar, tanto en descenso, como en ascenso.

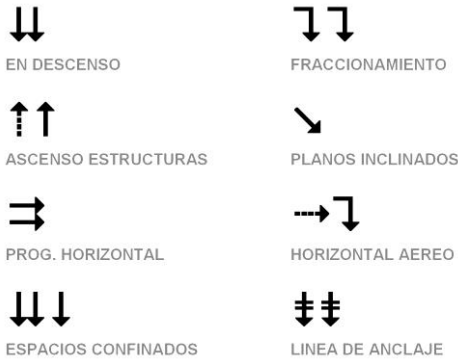
Este esquema genérico formado por dos sistemas y tres zonas se puede modificar para adaptarlo a las peculiaridades de la zona de trabajo, lo cual permite una gran flexibilidad. También existen diversas técnicas de progresión sobre cuerdas, que permiten el desplazamiento en vertical, horizontal, y en planos inclinados.

Fig. 3- Adaptaciones del esquema genérico en función del trabajo a realizar (dibujo autor)

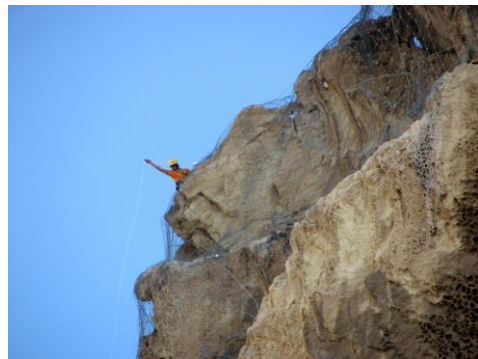
Fig. 7- Operario sobre la “nariz” del perfil del talud “Cara del Moro” (foto autor, 2008)

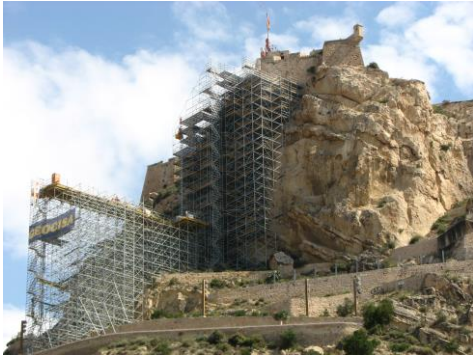
Los trabajos de consolidación precisaban el uso de maquinaria pesada, por lo que no fue posible emplear técnicas de Trabajo Vertical. En su lugar, se hizo preciso instalar un gran volumen de medios auxiliares temporales (andamios).

Fig. 8- Andamio tipo europeo instalado para las obras de consolidación (foto autor, 2008)

Los diferentes componentes que se utilizan en Trabajos Verticales, junto con las restricciones normativas en materia de manipulación de cargas, limitan el peso máximo a movilizar a unos 200 o 300 kg. Además, estas cargas deben estar suspendidas de cuerdas independientes a las dos utilizadas por cada operario.

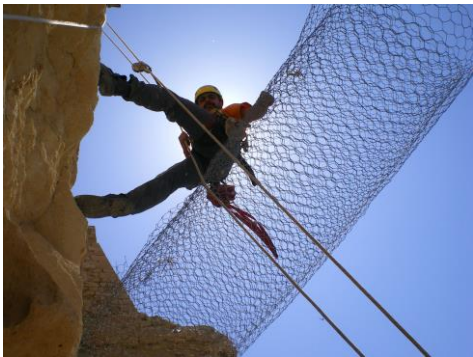
No obstante, previo al inicio de la instalación de estos medios auxiliares, se utilizó esta técnica de Trabajos Verticales para la fijación de una malla de seguridad sobre el talud que evitara pequeños desprendimientos de rocas y poder así garantizar la seguridad de los operarios montadores.

Fig. 9- Operario portando un rollo de malla de triple torsión (foto autor, 2008)

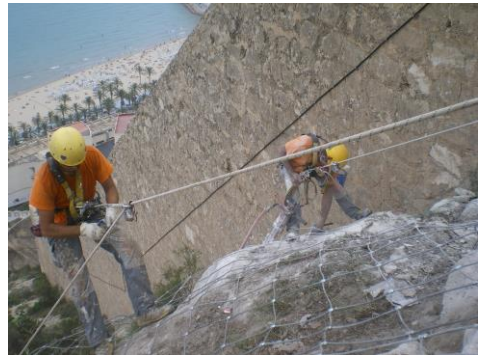
Casi de forma simultánea a la revisión del frente rocoso del macho del Castillo se desarrolló otra inspección en la ladera sur, una zona con una pendiente mucho más tendida, cercana a los 45°. Se estableció un protocolo muy similar a aquel, con dos equipos de dos operarios y un arquitecto supervisor.

Fig. 11- Trabajo en ladera (foto autor, 2008)

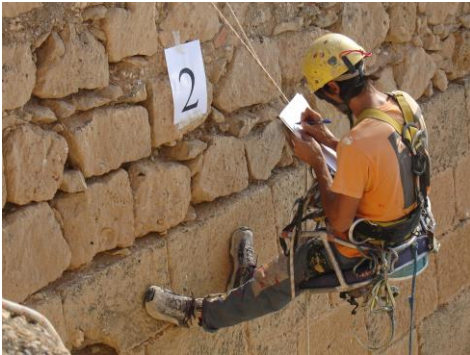
Fig. 13- Operario croquizando una lesión en el frente murario (foto autor, 2009)

La inspección *in situ* de nuevo volvió a ser decisiva para completar los datos del Proyecto, concretar las mediciones y definir las áreas de intervención, e incluso tomar muestras de ripios, mampuestos y argamasa para elaborar el mortero bastardo de cemento y cal para el rejuntado. En total se tomaron cerca de 800 fotografías.

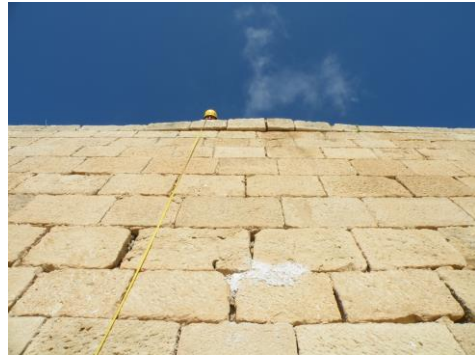
Los trabajos incluyeron también la medición pormenorizada de cada una de estas 24 áreas, con la finalidad de proceder a la restitución gráfica de los lienzos de la muralla. La toma de datos, realizada por el arquitecto que firma este artículo, también fue efectuada con técnicas de Trabajo Vertical.

Fig. 14- Medición del frente murario sur (foto autor, 2009)
