RIESGO DE INUNDACIONES EN BORREDÀ (BARCELONA) POR LA CRECIDA DE LA RIERA MARGANÇOL

Jaume Alcañiz Solanas

Instituto Interuniversitario de Geografía
Universidad de Alicante

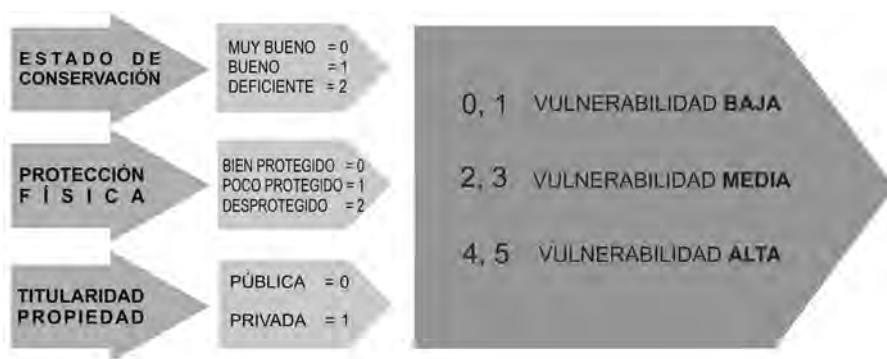
Figura 2. Esquema valoración criterios de la vulnerabilidad intrínseca.

Así se valora el estado de conservación del elemento patrimonial, la protección física del elemento, y la titularidad de tenencia. A través del sumatorio de las puntuaciones para cada criterio se establece una clasificación de la vulnerabilidad intrínseca que se divide en alta, media y baja.

Una vez inventariados todos los elementos, en forma de fichas, se han definido unos criterios cualitativos para la evaluación de la vulnerabilidad intrínseca que son los indicados en la figura 3.

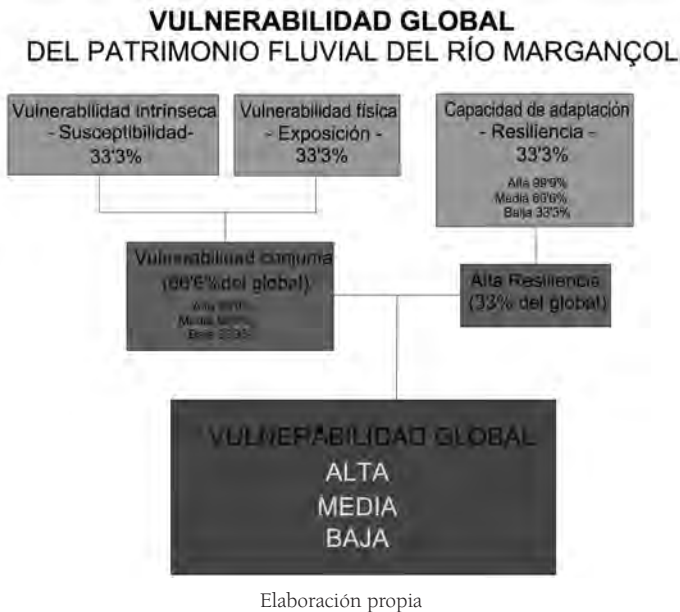
Figura 3: Metodología para la obtención de la vulnerabilidad global.

Seguidamente, se cruza el resultado obtenido de la vulnerabilidad conjunta con la capacidad de adaptación ya valorada. En este caso se ha dado el mismo peso a cada una de las tres variables de la vulnerabilidad global, considerando que cada una de ellas es igual de importante en el cómputo global de la vulnerabilidad. Así, se atribuye un peso del 33,3% para cada una. Esto significa que el cruce de las dos variables anteriores que conforman la vulnerabilidad conjunta (susceptibilidad + exposición) supone un peso del 66,6% frente al 33,3% de la resiliencia. De esta manera se obtiene la vulnerabilidad global (figura 4).

Una vez obtenidas las valoraciones de los tres aspectos de la vulnerabilidad considerados en este estudio, se ha procedido a integrarlos en un solo indicador llamado vulnerabilidad global.

El primer paso ha consistido en cruzar la vulnerabilidad intrínseca y la vulnerabilidad física multiplicando uno con el otro. La metodología utilizada para este paso está extraída de otros trabajos como el de «Mapping the Vulnerability of cultural heritage to the flood hazard in the Fluvià river basin (Catalonia)» (Ribera et al, 2003). El resultado se interpreta en tres categorías (alta, media y baja) como se puede ver en la tabla 1. Este dato se ha llamado vulnerabilidad conjunta, para distinguirla de la global.
