MODELADO DE UN SISTEMA INTELIGENTE DE AYUDA
A LA TOMA DE DECISIONES EN LA EVALUACIÓN
DE LA ACCESIBILIDAD DE LOS EDIFICIOS

**MODELADO DE UN SISTEMA INTELIGENTE DE
AYUDA A LA TOMA DE DECISIONES EN LA
EVALUACIÓN DE LA ACCESIBILIDAD DE LOS
EDIFICIOS**

DOCTORA POR LA UNIVERSIDAD DE ALICANTE

Doctorado en Edificación. Tecnología, Investigación y Desarrollo

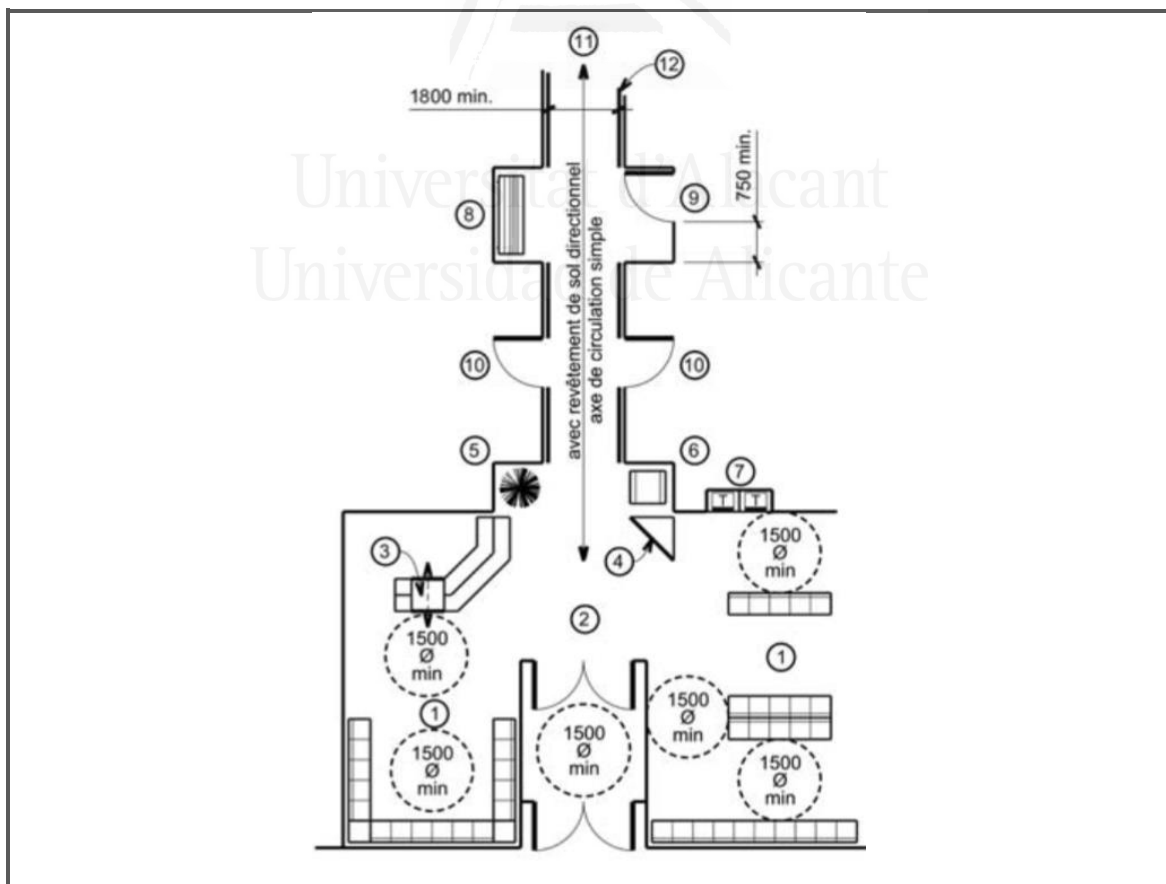
Figura 12. Requisitos de accesibilidad en vestíbulos. *Guide pratique d'accessibilité universelle*. La Ville de Québec (édition 2010). Fiche 4.

En este caso, el criterio seleccionado ha sido el del círculo, por entender que fijando la dimensión mínima del diámetro del círculo se daba cabida a todas las posibles casuísticas planteadas en las normas que limitaban el cuerpo rectangular, asimilando la diagonal al diámetro.

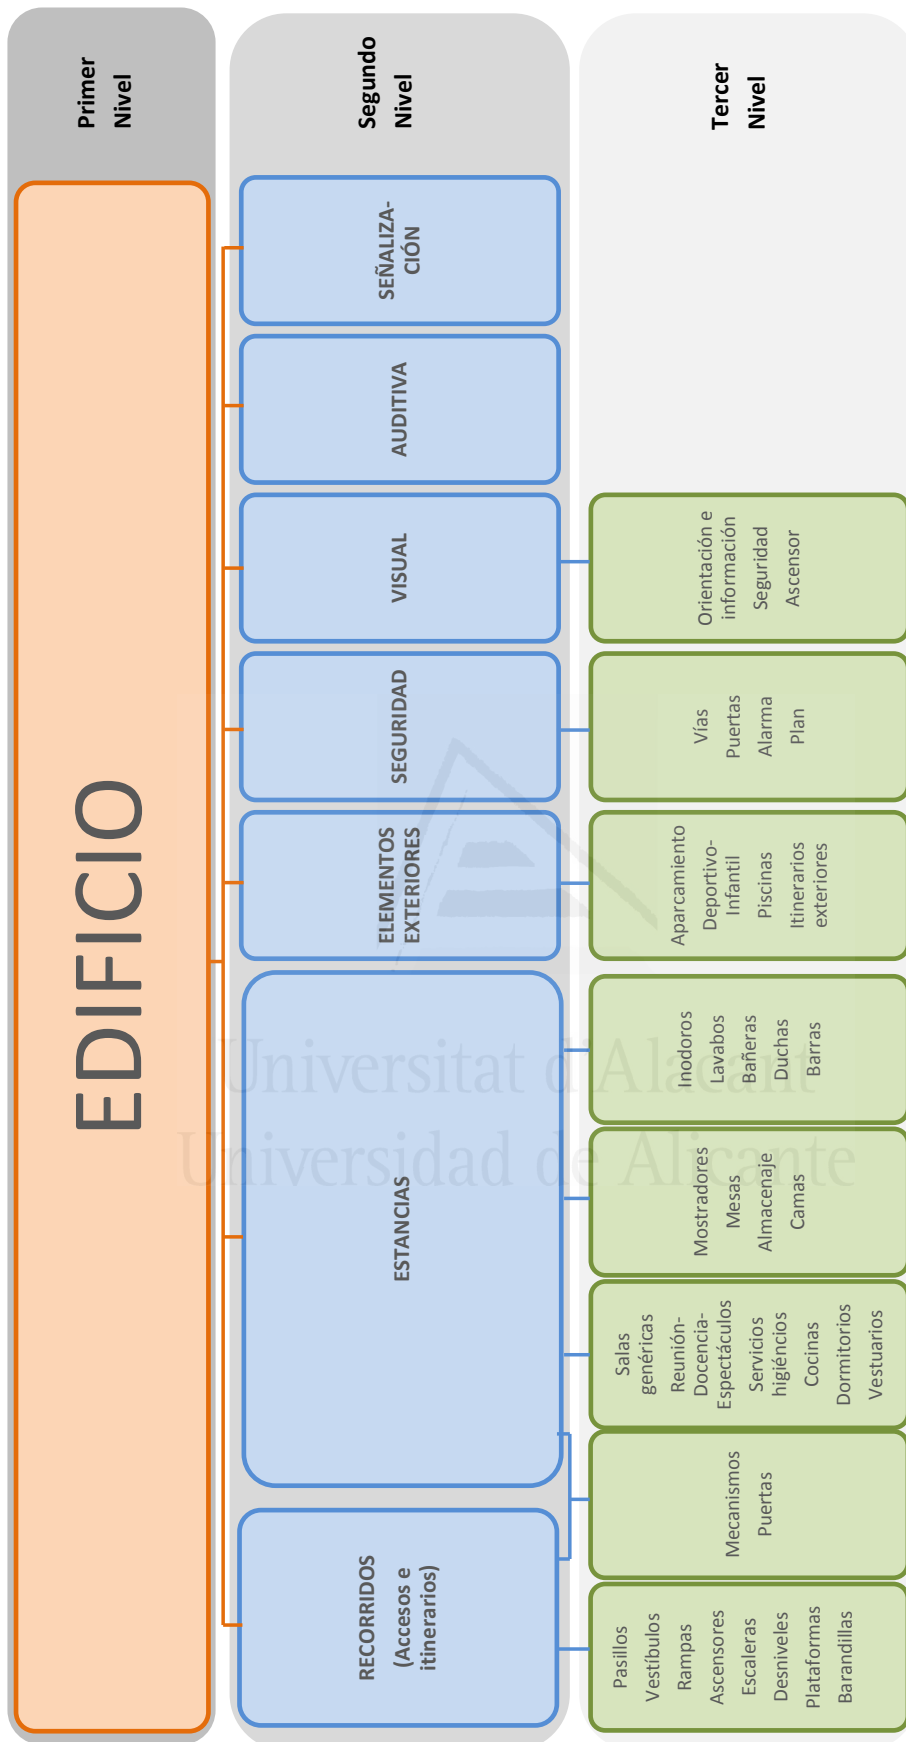
Figura 16. Esquema de la desagregación de un edificio en elementos para su análisis

Cualquier edificio se puede descomponer en los siguientes elementos:

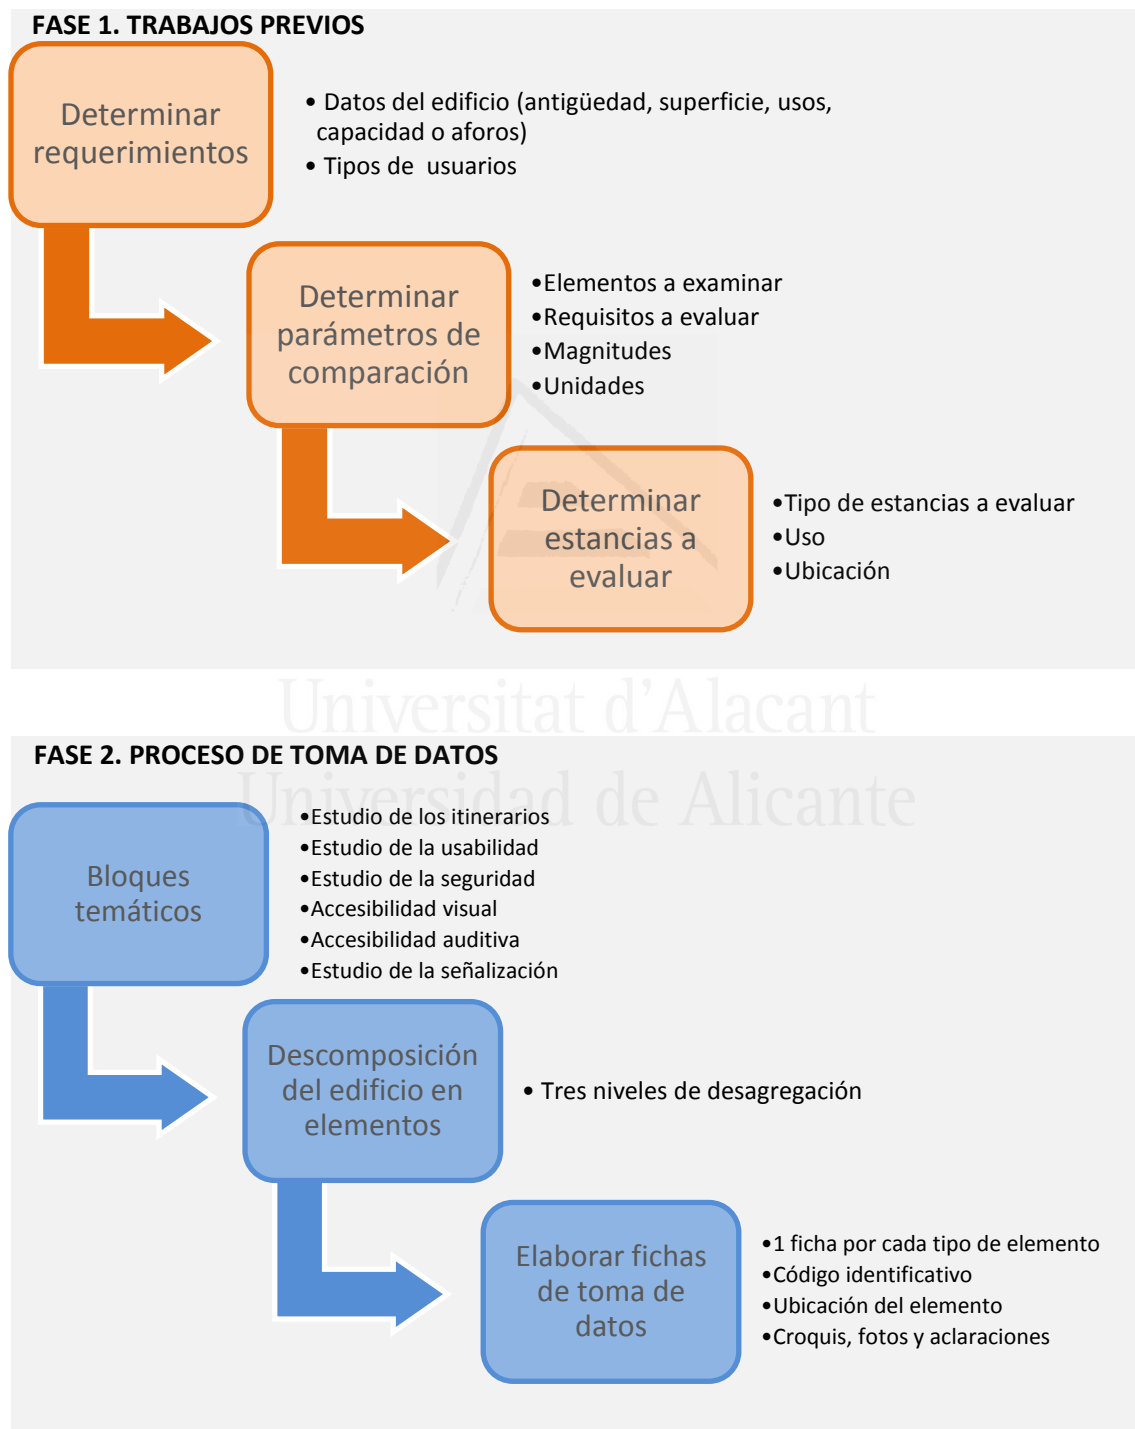
Figura 18. Esquema resumen del proceso de evaluación

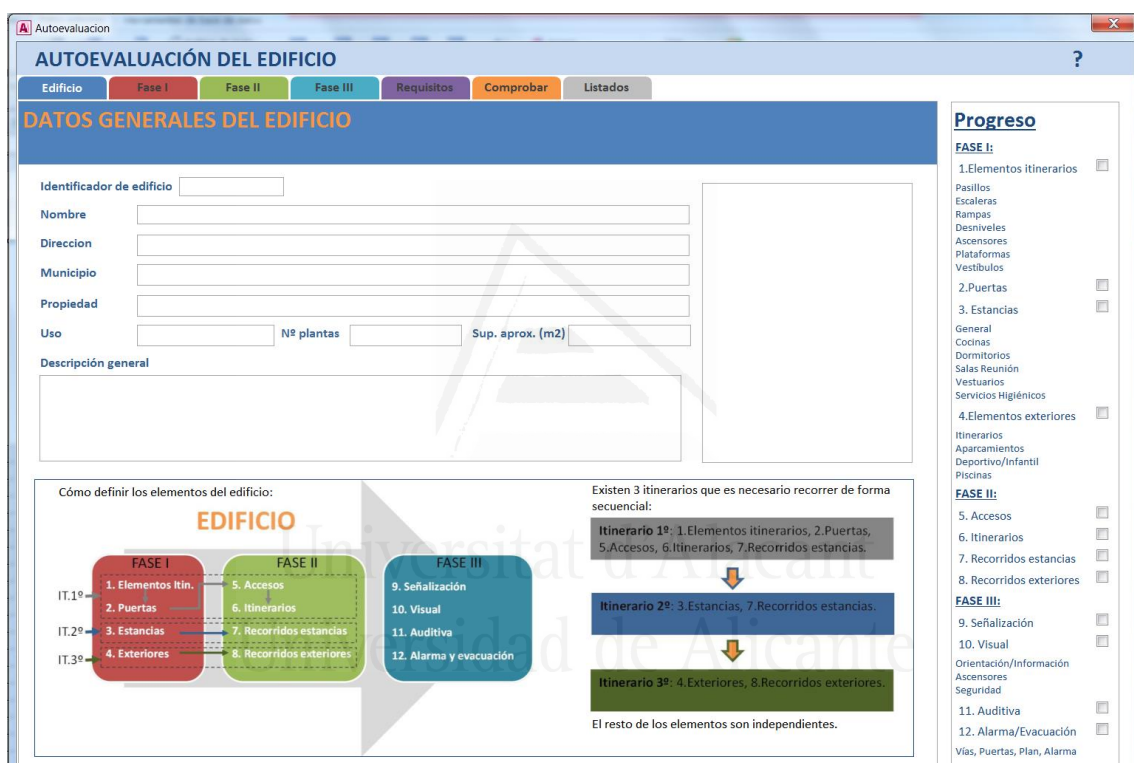
Figura 39. Panel de navegación principal del prototipo

Contiene los datos generales del edificio y un esquema descriptivo de las 3 fases diferenciadas del proceso de introducción de datos y de los 3 itinerarios que relacionan la primera con la segunda fase, siendo la tercera fase independiente. En una columna a la derecha hay un checklist para marcar el progreso que va siguiendo en la introducción de datos. El rellenar este checklist es voluntario y no tiene consecuencias en la evaluación, se ha incluido para ayuda en la organización del trabajo del evaluador. En la esquina superior derecha hay un símbolo de interrogación que contiene un hipervínculo al documento de "Instrucciones" en htm.

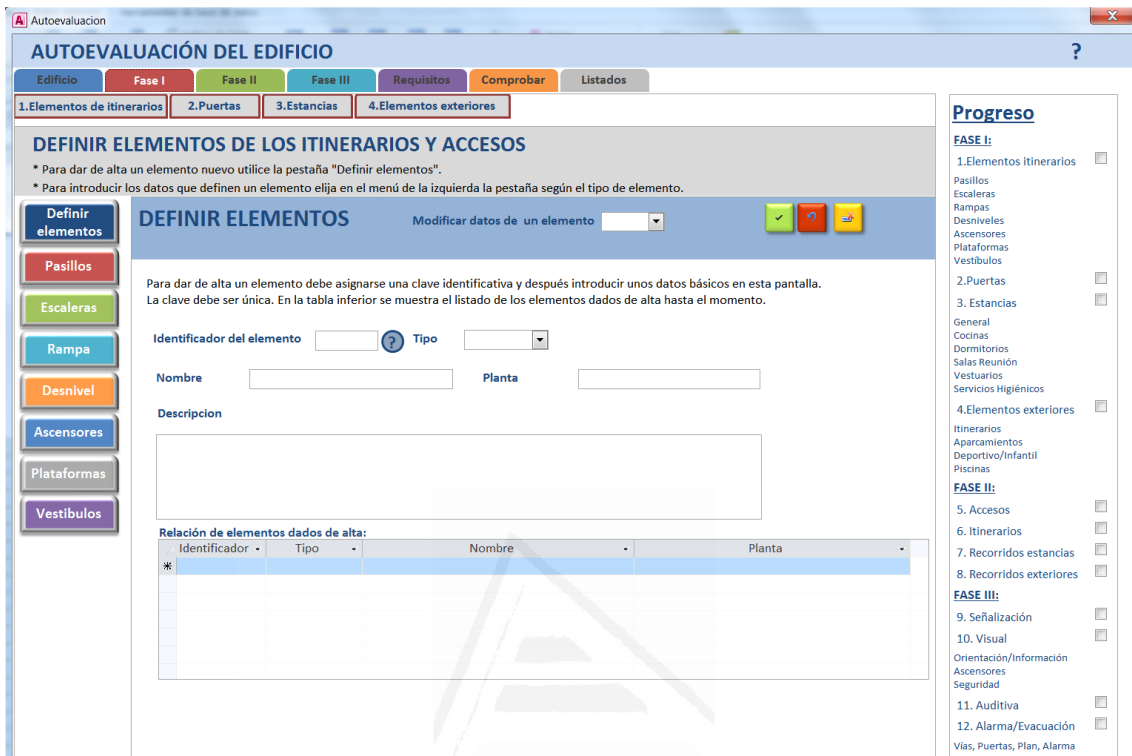
Figura 40. Panel de navegación de la Fase I del prototipo

En el **panel de la Fase I** hay un menú horizontal de 4 pestañas para acceder a los distintos paneles de introducción de datos por bloques temáticos: elementos de itinerarios, puertas, estancias y elementos exteriores. Como ejemplo se muestra en la imagen el correspondiente a “elementos de itinerarios”.

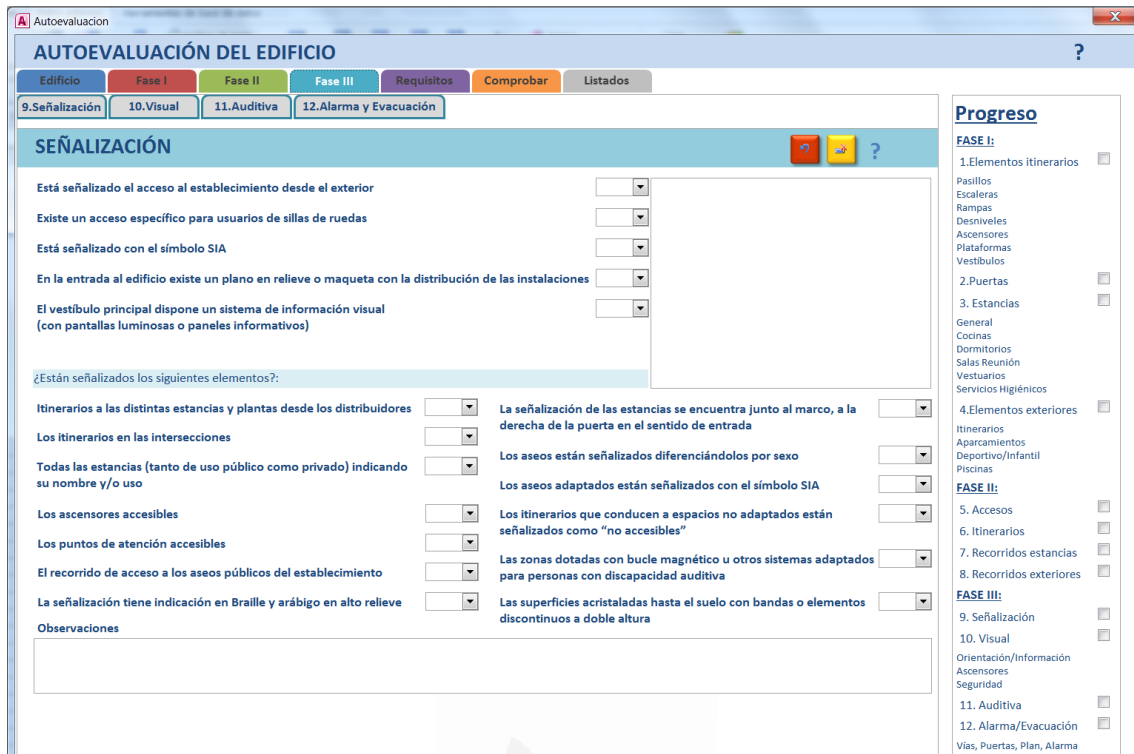
Figura 42. Panel de navegación de la Fase III del prototipo

En el panel de la Fase III hay un menú horizontal de 4 pestañas para acceder a los distintos paneles de introducción de datos por bloques temáticos: señalización, visual, auditiva, alarma y evacuación. Como ejemplo se muestra en la imagen el correspondiente a “señalización”

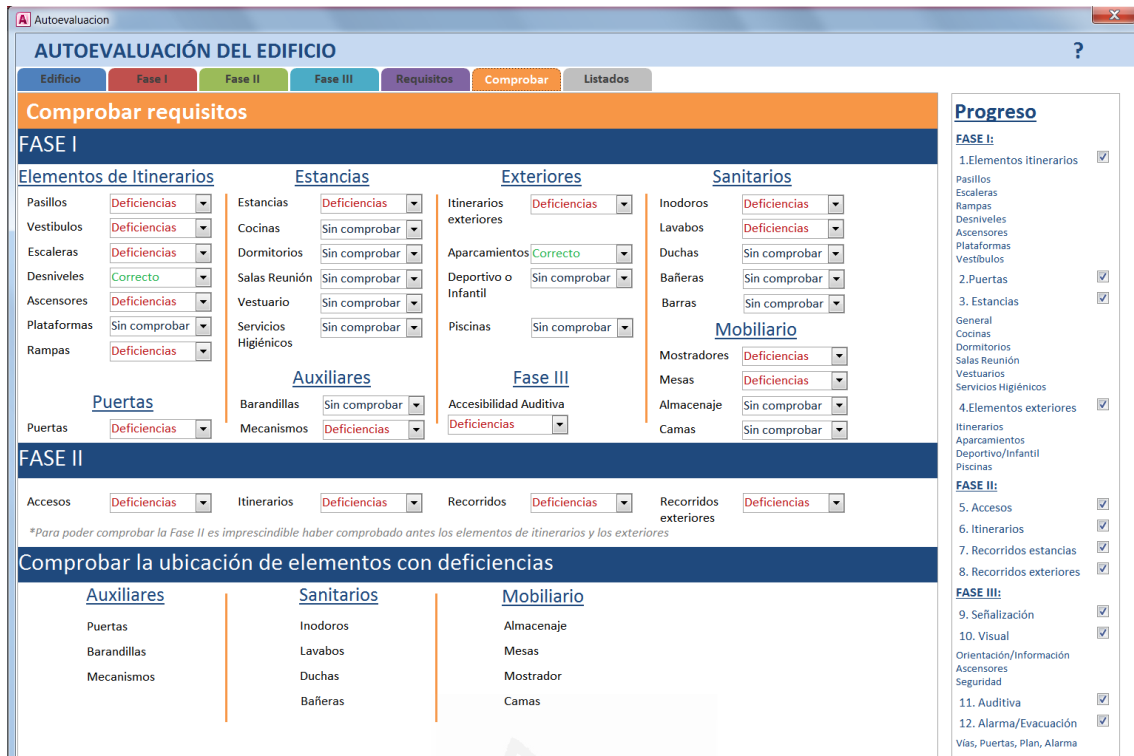
Figura 44. Panel de navegación para la comprobación de los requisitos del prototipo

En el panel de comprobación hay que clicar con el ratón en el nombre de cada uno de los elementos para que se ejecute la acción de evaluación. Se mostrará como resultado una pantalla con el resumen de elementos que no cumplen algún requisito de comparación. El requisito “no conforme” se marca en rojo. Al lado del nombre de cada elemento hay un menú desplegable que tiene 3 opciones “sin comprobar/correcto/deficiencias”, que tiene como misión ayudar al evaluador, no tiene repercusión en el proceso de evaluación. El panel está dividido en tres partes: Fase I, Fase II y comprobación de la ubicación. Primero se deben evaluar los elementos de la Fase I y posteriormente los de la Fase II, en caso contrario la evaluación arrojará un resultado erróneo. De igual manera, es necesario haber ejecutado las evaluaciones de la Fase I para poder solicitar los listados con la ubicación de los elementos con deficiencias.

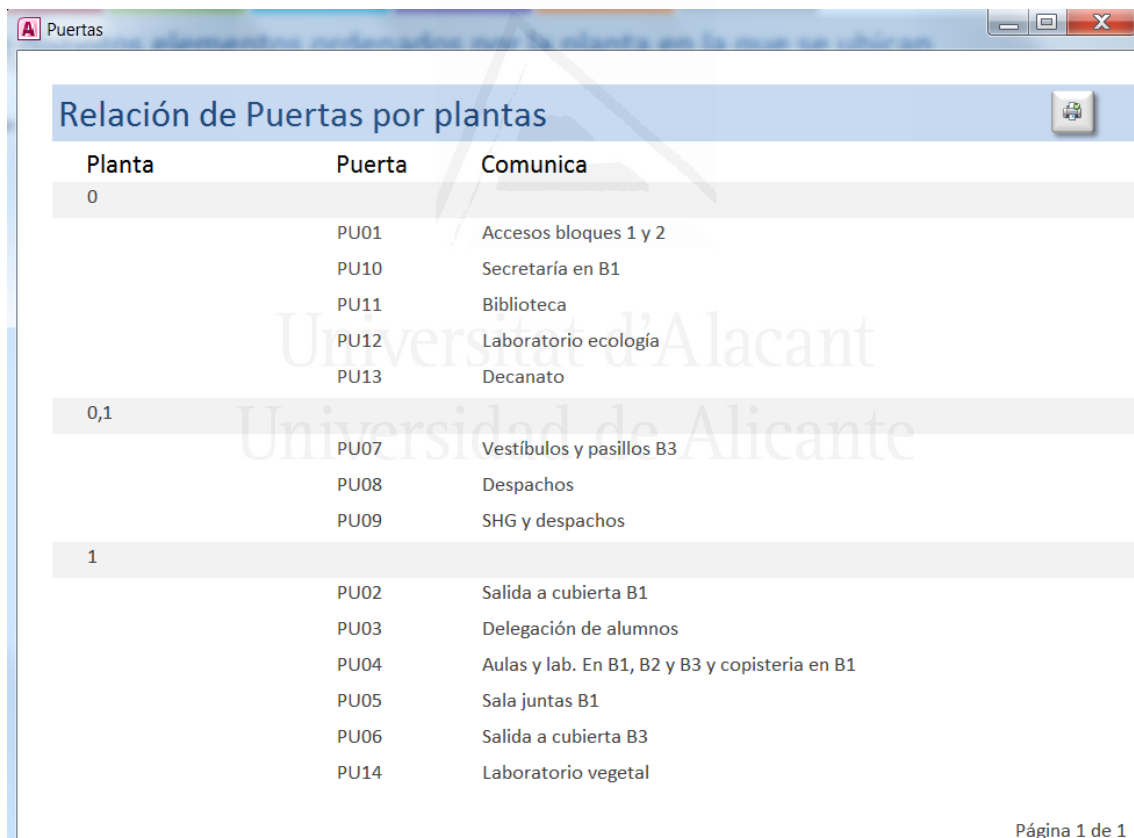
Figura 48. Ejemplo de listado con la relación de puertas del edificio cuyos datos se han introducido, ordenadas por plantas.

En el **panel de listados** se ofrece la posibilidad de obtener 3 listados donde se indica la ubicación de los distintos elementos del edificio (elementos de itinerarios, estancias y puertas). Son listados de información complementaria de ayuda al evaluador.

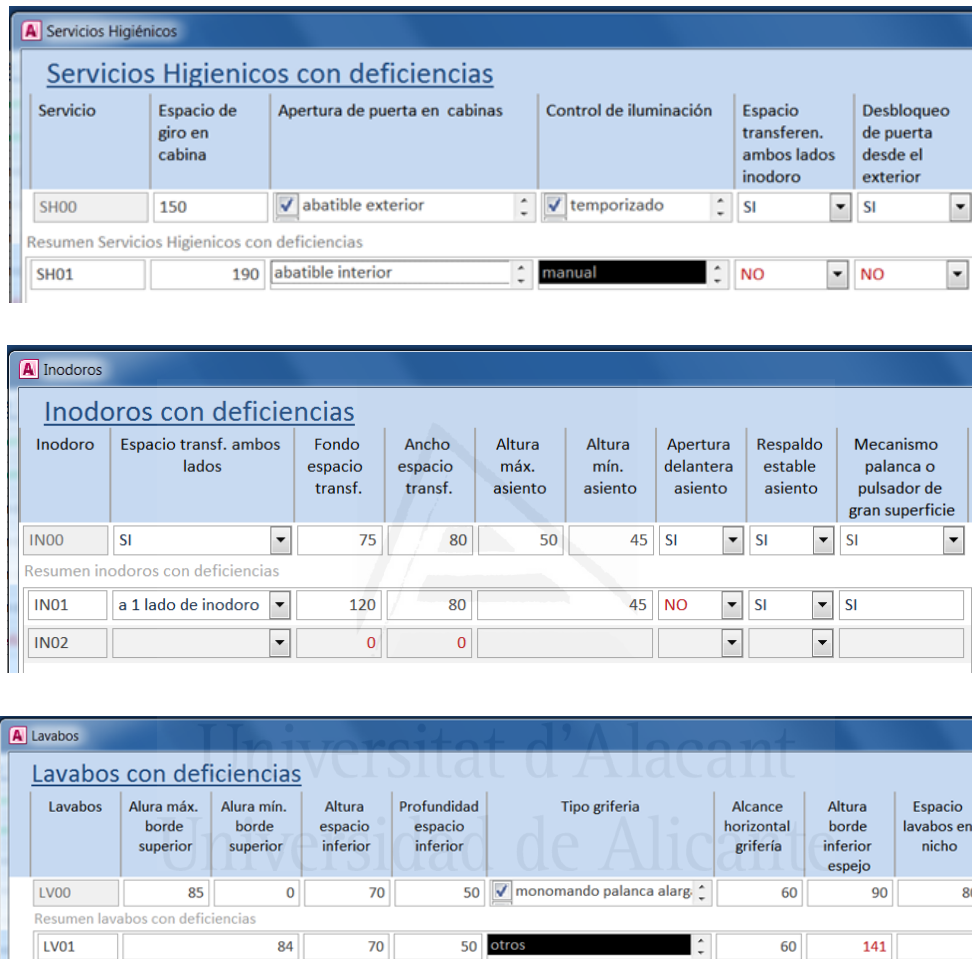
Figura 59. Imágenes de las pantallas de no conformidades de servicios higiénicos, inodoros y lavabos en ISAAulariIII.acdde

- El inodoro solo tiene espacio de transferencia a un lado (esto no es una deficiencia grave, pero el tener el doble espacio supondría una mejora en su usabilidad)
- El asiento del inodoro no dispone de apertura delantera
- El inodoro sólo dispone de barra a 1 lado
- El grifo del lavabo es de presión” (Anexo J, apartado 3, epígrafe 4. Análisis de la accesibilidad física y usabilidad de las estancias y su mobiliario)

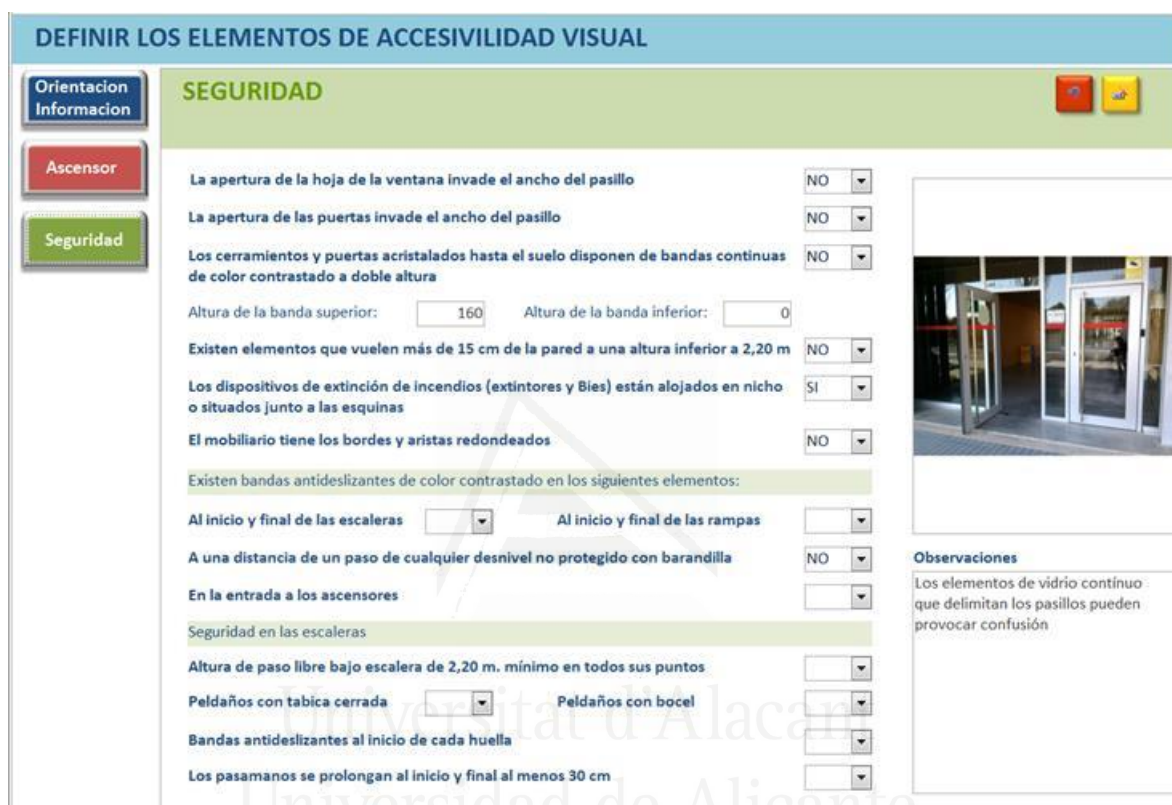
Figura 6o. Imagen de la pantalla de requisitos de accesibilidad visual, seguridad, en ISAAAulariIII.acdde

"La principal deficiencia, además de la falta de protección de desniveles indicada en apartados anteriores, se ha encontrado en los elementos de vidrio continuo que delimitan los pasillos, la falta de contraste entre interiores y exterior provoca deslumbramiento y confusión." (Anexo J, apartado 3, epígrafe 8.Condiciones de accesibilidad visual)

La falta de señalización de las superficies acristaladas fue el mayor problema que se detectó, puesto que sólo estaban señalizadas las puertas principales. No obstante, en el ISAA se recomienda que la banda se coloque a doble altura. Las otras deficiencias detectadas en materia de seguridad visual fueron la falta de señalización de desniveles y la ubicación de los extintores, advirtiendo también de la falta de mobiliario con aristas redondeadas.

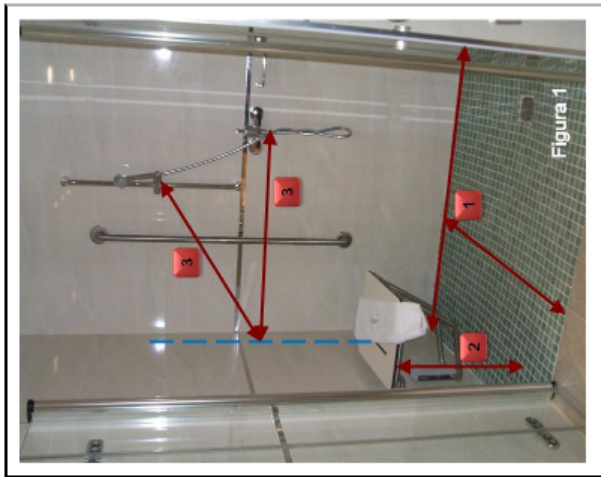
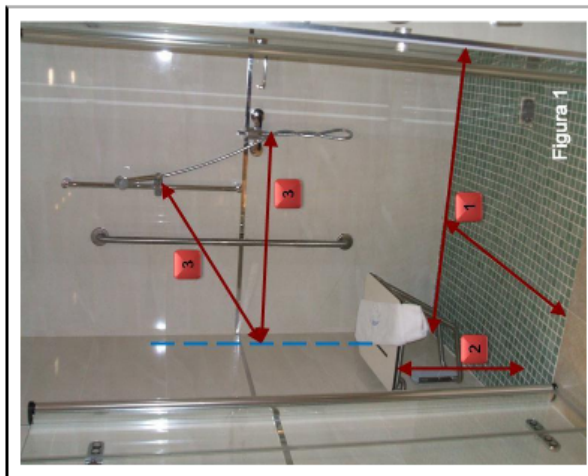
Figura 1

BARRAS (1)					
Sección circular			3-4cm		3-4cm
Superficie antideslizante			Si		Si
Fuerza de la fijación y soporte			100kg		100kg
Separación a la pared			5cm		4-5cm
Barras horizontales: altura	4		70-75cm		70-75cm
Barras horizontales longitud	5		>=70cm		>=70cm
Barras verticales: borde inferior	4		<=70cm del suelo		No contempla
Barras verticales: borde superior	6		>=140cm del suelo		No contempla

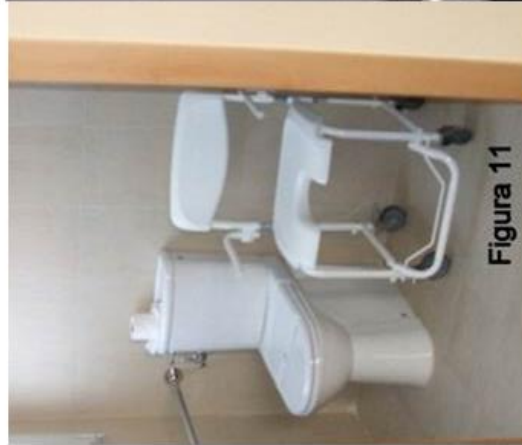
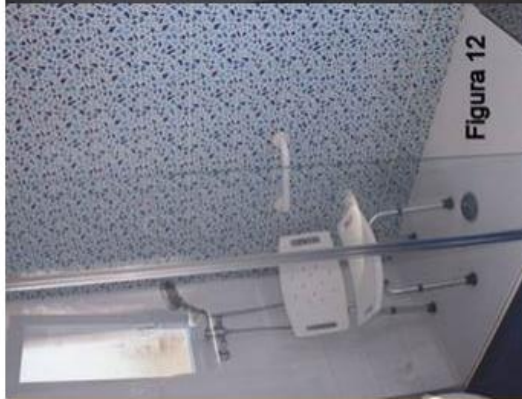
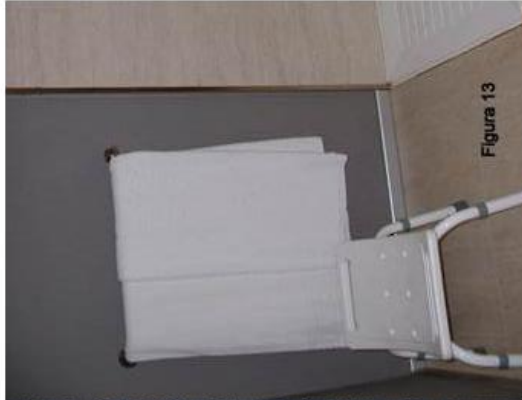
Aunque algunas normas, como el CTE, obligan a que el asiento de ducha sea fijo, una ducha con asiento móvil permite mayor versatilidad de uso para cualquier persona. Existen muchos modelos de asientos de ducha portátiles, (con respaldo o sin él, con brazos, con ruedas) pero siempre debe quedar asegurada su estabilidad y que no existe riesgo de vuelco al realizar la transferencia.

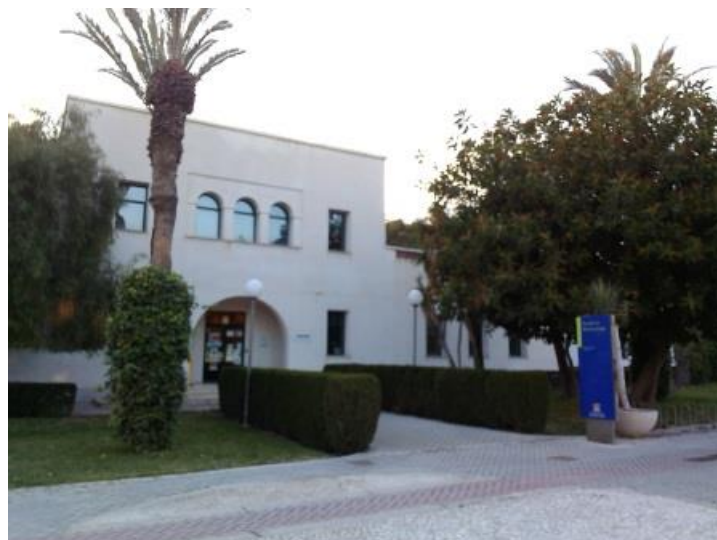
Se trata de un edificio exento de geometría longitudinal, elevado sobre la rasante unos 60 cm. Tiene 3 zonas diferenciadas: la zona central dedicada principalmente a laboratorios; el ala derecha con uso de imprenta; y el ala izquierda con aulas-laboratorios. Las tres zonas tienen accesos independientes. Tiene una superficie aproximada de 1.407 m² y fue construido en 1.978

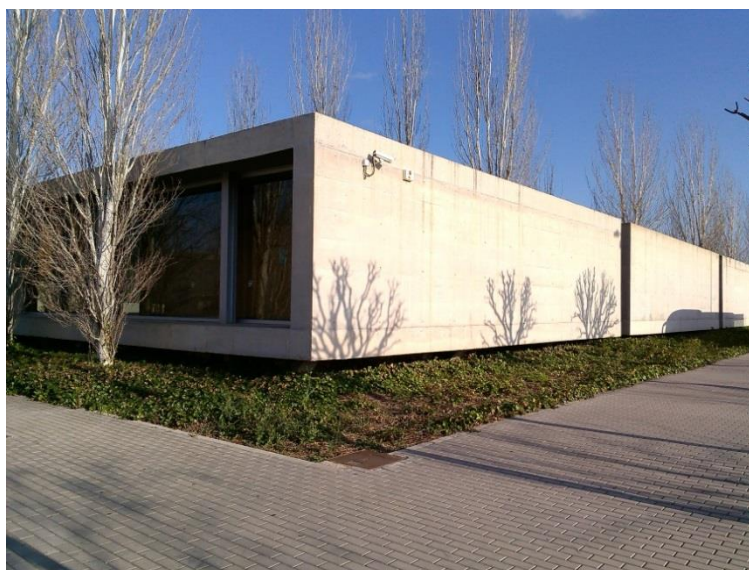
Se trata de un edificio aislado, de 1 planta, formado por 7 bloques longitudinales unidos entre sí por corredores abiertos, de los cuales 5 tienen una distribución idéntica. Tiene 2 accesos, uno por cada testero. El acceso por el testero norte (frente al Club Social III) tiene entrada en rampa. El acceso sur (desde el aparcamiento) tiene peldaños. Tiene una superficie aproximada de 3.492 m² y fue construido en 1999.

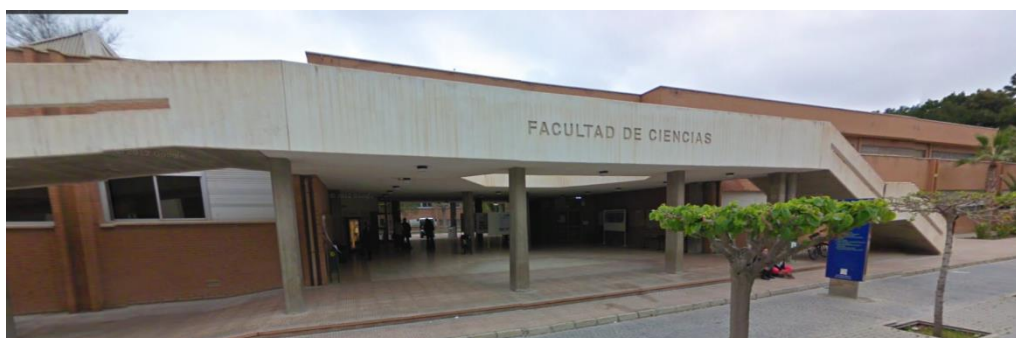
Se trata de un edificio compuesto por 2 bloques diferenciados unidos por un pasillo en planta baja. El primer bloque, de desarrollo longitudinal, tiene 2 alturas y 3 zonas diferenciadas: el ala derecha (B1) destinado a uso administrativo, biblioteca y aulas; la zona central donde se encuentra la conserjería, aulas y los servicios higiénicos; y el ala izquierda con despachos y aulas-laboratorios. El segundo bloque tiene 5 alturas y se destina a laboratorios y despachos principalmente. Tiene una superficie aproximada de 13.845 m² y fue construido en 1.982. El análisis realizado se limita al primer bloque y se han diferenciado las 3 zonas indicadas denominándolas como B1, B2 y B3 de derecha a izquierda respectivamente.

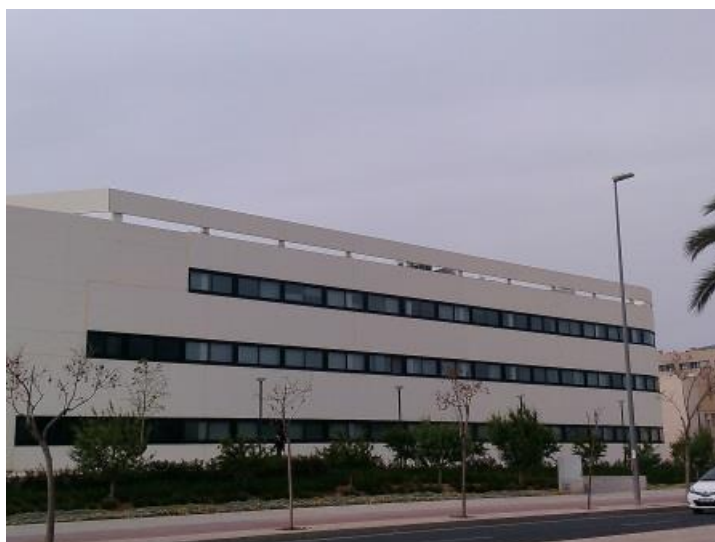
Es un edificio exento, dividido en 4 secciones, orientadas Este-Oeste, mediante patios y que están conectadas entre sí por 4 pasillos perpendiculares a las secciones, orientados Norte-Sur, y 1 pasillo diagonal en el testero este. Tiene 3 plantas con 5 núcleos de escaleras y 8 ascensores. Tiene una superficie aproximada de 13.300 m² y fue construido en 2.014. El uso principal es docente, con despachos, seminarios y salón de actos.
