**Actas de las VIII Jornadas de Investigación
de la Facultad de Filosofía y Letras
de la Universidad de Alicante**

MEDIDAS ESTRUCTURALES IMPLEMENTADAS ANTE EL RIESGO DE INUNDACIÓN EN EL NÚCLEO URBANO DE ASPE (ALICANTE)

Trabajo Fin de Grado en Geografía y Ordenación del Territorio

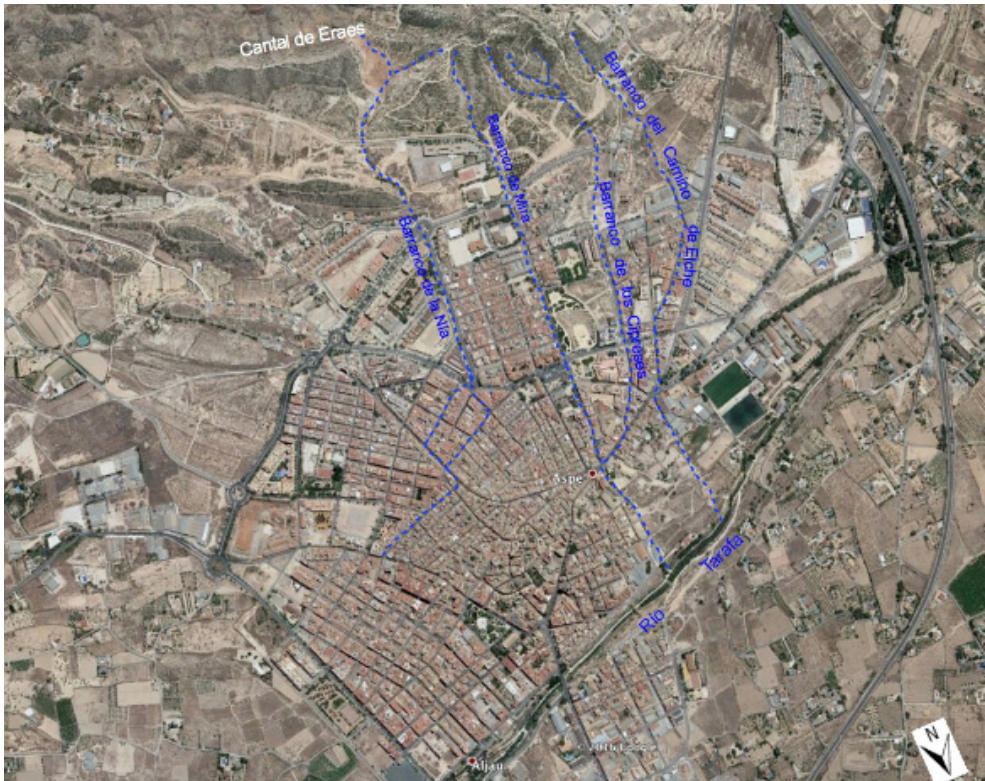
Figura 2. Núcleo urbano de Aspe y trazado de los barrancos por su callejero antes de 1988.

este colector para Aspe, sino que, además, aporta datos de la deficiente situación del núcleo respecto de las arroyadas procedentes de la sierra al indicar que *"no solamente inunda tres zonas diferenciadas de la ciudad, como son el Camino de Elche o Cipreses, el Barranco de Mira o Cantal Eraes y la zona que comprende las calles de Santa Rita, Cervantes, Vereda y Sol, sino que arrastra hacia ellas gran cantidad de piedra pequeña, tierra y todo el deshecho que encuentra a su paso por otras zonas de la ciudad"* (Figura 2).

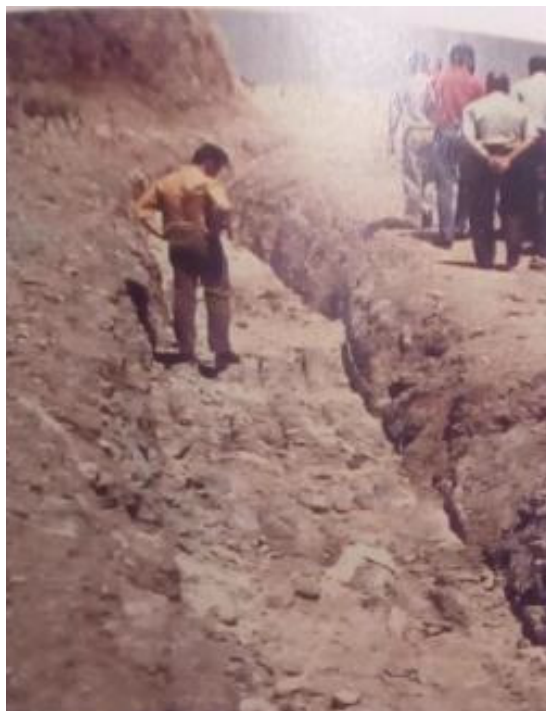
Figura 3. Canal de la Nía. Foto extraída de la Memoria del Proyecto de defensa contra las inundaciones de Aspe (Alicante) 1990.

La obra, iniciada a finales de julio de 1988, consistió en la excavación, a media ladera, de una acequia de desagüe (canal "La Nía") (Figura 3) que desviase las escorrentías de una superficie aproximada de 14 ha, hacia el barranco de los Ojos, cuya cabecera se encuentra en el paraje conocido como Upanel, al sur de la sierra Cantal de Eraes. La longitud de este canal primitivo era del orden de un kilómetro y su sección mínima de 2,99 metros cuadrados, con una capacidad de evacuación de 6,3 m³/s (De Aranda, 1990). Según la noticia de prensa indicada, con este colector *"se solucionará el problema que incide directamente en el Barranco de Mira o Cantal Eraes y prácticamente al unísono a aquellas calles de acceso al Barrio La Coca"*, mientras que *"futuras actuaciones encaminadas a una posible ampliación del colector de Aguas de Escorrentía"* que recogiera la procedentes de la parte oeste de la sierra *"pondrán el punto y final al problema de los efectos de las lluvias en el casco urbano de Aspe"*.

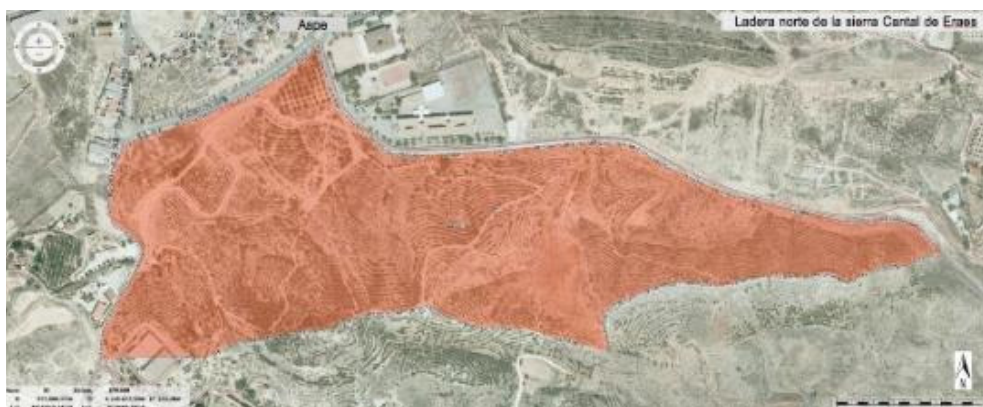
Figura 4. Superficie ocupada por la ladera norte de la Sierra Cantal de Eraes.

El canal proyectado tenía como objetivo recoger las escorrentías procedentes de la ladera norte de la sierra Cantal de Eraes (Figura 4) que, de forma natural, discurrían hacia el núcleo urbano, canalizadas a través de ocho cuencas vertientes (Figura 5) que totalizarían una superficie de 28,8 ha. Dichas aguas serían conducidas, mediante una prolongación del canal de la Nía, hacia el barranco de los Ojos.

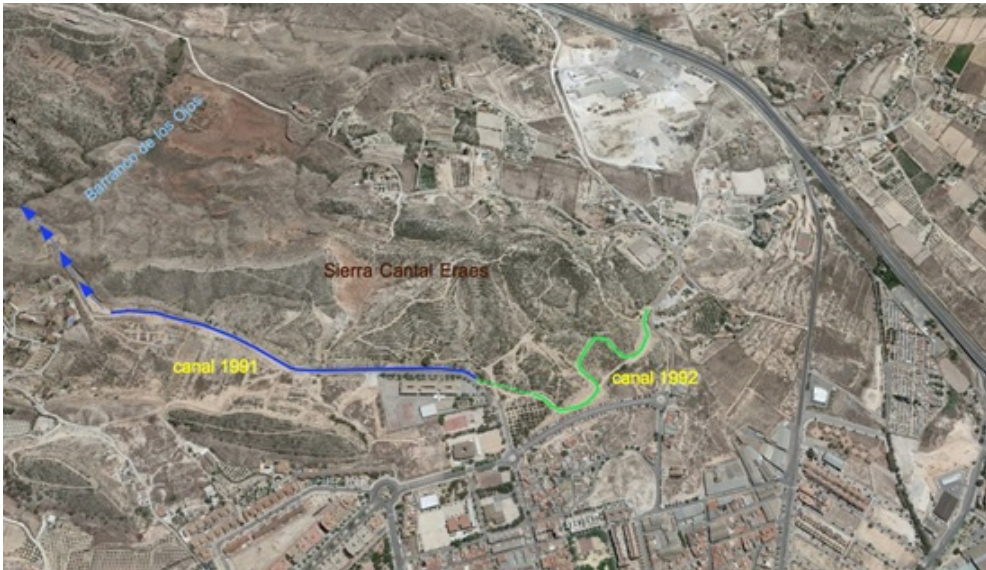
Figura 6. Trazado y fases constructivas del canal de avenamiento.

La ejecución de las obras se realizó con la construcción, en dos fases, del canal proyectado: una primera, que se inició en 1991, y a la que siguió, de forma casi inmediata, una segunda en 1992 (Figura 6).

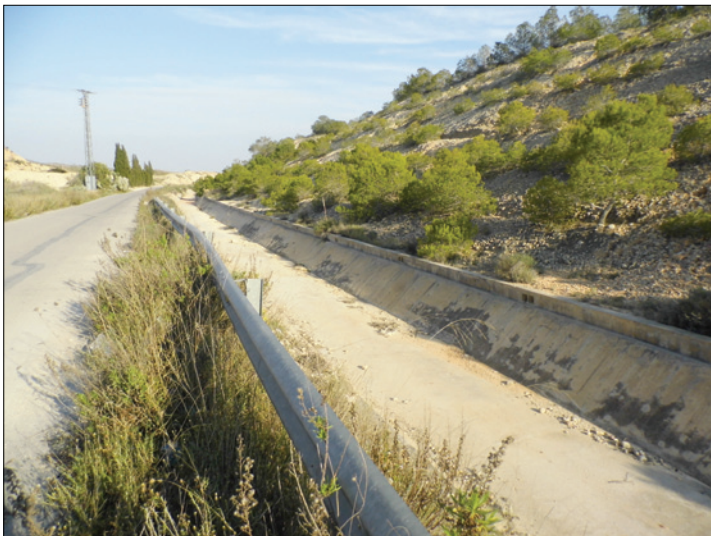
Foto 1. Tramo del canal construido en 1991 (1ª fase).

La longitud total del canal es de 1.268 m., con dos secciones bien diferenciadas: la construida en 1991 con un trazado, en gran medida, rectilíneo (Foto 1), de 720 m. de longitud, y la realizada en 1992, con un recorrido que dibuja tres amplias curvas (Foto 2) para adaptarse a la morfología del terreno, y cuya longitud es de 430 m. A ello hay que añadir el tramo de canal subterráneo, realizado con tubo de acero ondulado, que actúa de enlace entre ambos y cuya extensión es de 118 m (Foto 3).

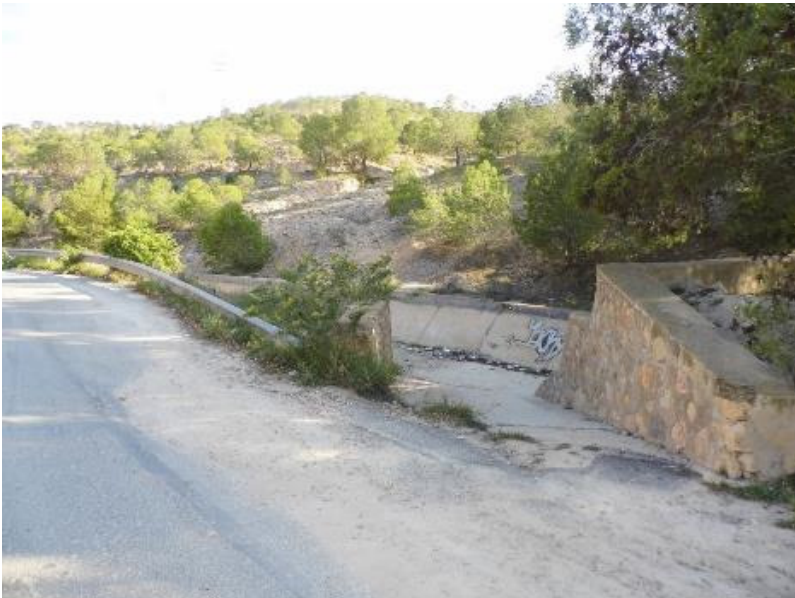
Foto 4. Rampa de acceso al canal desde el vial paralelo al mismo.

Para la realización de tareas de mantenimiento y limpieza del canal se dispuso una rampa de acceso desde el vial que discurre paralelo al mismo (Foto 4).

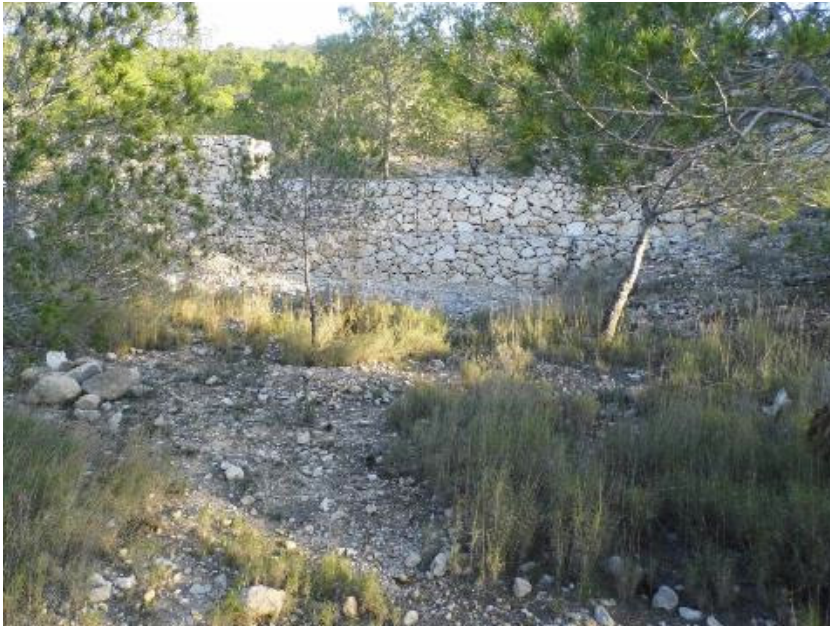
Foto 5. Albarrada o gavión.

Las albarradas o gaviones proyectados son, dentro del conjunto de medidas hidrotécnicas, las de mayor envergadura. Se trata de diques de mampostería, de dos metros de altura útil y anchura variable en función de los distintos emplazamientos donde se localizan (Foto 5).

Cierran todo el perfil del cauce, actuando a modo de presa, de forma que las aguas de arroyada quedan embalsadas y los sedimentos más gruesos se depositan aguas arriba del gavión, produciendo un aterramiento del mismo que eleva el cauce. Se genera, así, un nuevo lecho, con una sección de mayor anchura y menor pendiente que disminuye la velocidad del agua y su capacidad de erosión.

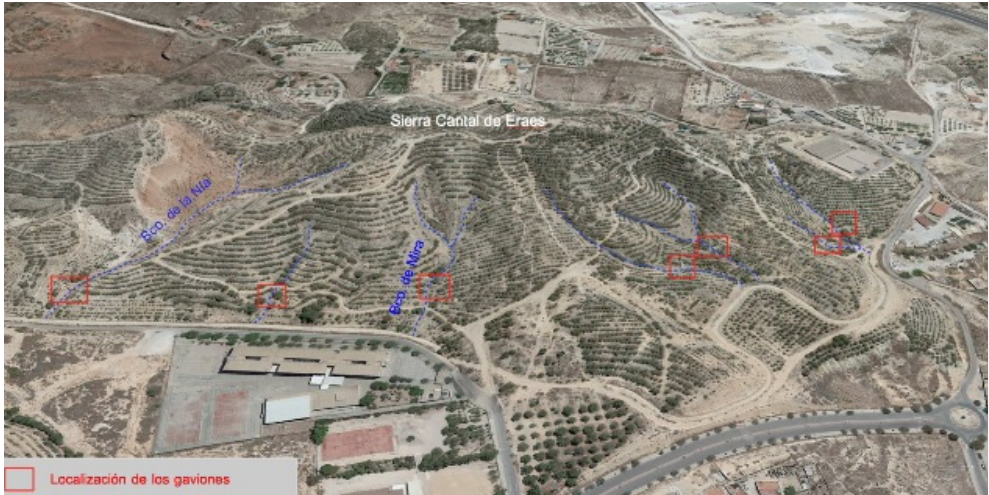
Figura 8. Localización de gaviones.

El reconocimiento del terreno ha permitido comprobar la existencia de los siete gaviones cuya construcción se plantea en la memoria del Proyecto de 1990 (Figura 8).

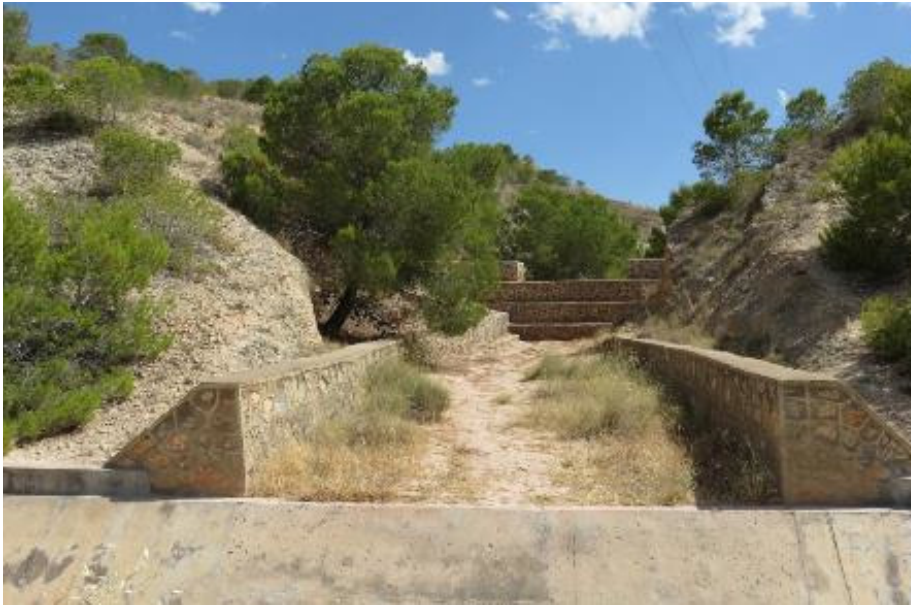
Foto 6. Encauzamiento del tramo final de uno de los barrancos en su entronque con el canal de avenamiento.

El entronque de los barrancos con el canal (Foto 6) se realiza mediante la implementación de obras longitudinales, concretamente, con un encauzamiento de obra de fábrica a base de muros de hormigón, que permite la afluencia de agua al canal de forma mucho más directa.

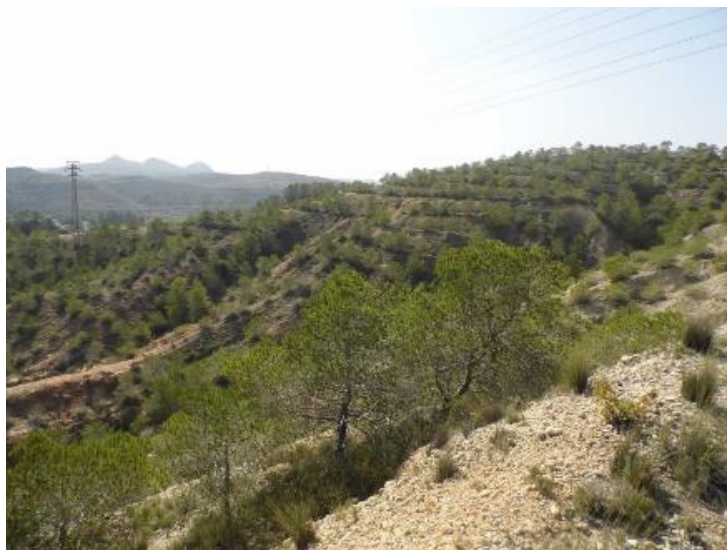
Foto 7. Sector aterrazado y reforestado con *Pinus halepensis*.

Junto a las medidas reseñadas, el Proyecto contemplaba también otro tipo de actuaciones de carácter no estructural que, en el mismo, se definen como "Acciones biológicas" y que consisten en la reforestación de toda la vertiente norte de la sierra Cantal de Eraes (Foto 7).

- sobre las vertientes en general, a base de *Pinus halepensis*, a razón de 1.000 pies/ha. La plantación se realizaría por subsolado lineal continuo siguiendo las curvas de nivel.
- sobre los taludes del canal, en una pequeña plataforma de 0,5 m de anchura y a una altura mínima de 1,5 m de la solera del canal. En ella, las especies a utilizar para la reforestación serían, además del *Pinus halepensis*, *Eleagnus angustifolia* y *Cupressus sempervivens*, *Agave americana*, entre otras.
- sobre los aterramientos de las obras transversales y sobre los bancales abandonados, en los que, junto a al pino carrasco, se introducirían otras coníferas como la *Tetraclinis articulata*, y especies del matorral mediterráneo como el *Rosmarinus officinalis*
