REFUERZO DE LA CHIMENEA INDUSTRIAL DE FÁBRICA DE LADRILLO CERÁMICA LA PAZ (AGOST, ALICANTE)

El objeto de esta intervención es el de reparar y reforzar la chimenea frente a cargas sísmicas, dotándola de una capacidad resistente mediante el uso de materiales compuestos y reforzarla frente a las actuales

lesiones que presenta, dejándola en servicio para catalogarla como Bien de Relevancia Local y, de esta manera, preservar esta construcción dentro del patrimonio industrial.

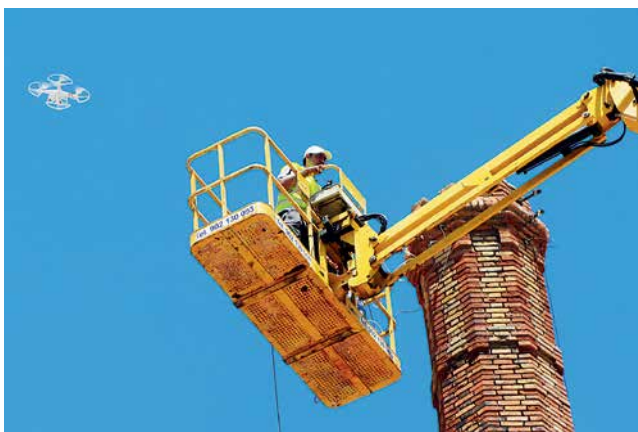
Figura 3.

El objetivo de esta fase incluye la caracterización geométrica de la chimenea, especialmente para evaluar el desplome visible a simple vista en coronación. Para este fin se combinó una inspección utilizando grúas (fig. 4), completada con el uso de drones (fig. 3) y, por último, con un escaneo tridimensional mediante Lidar.

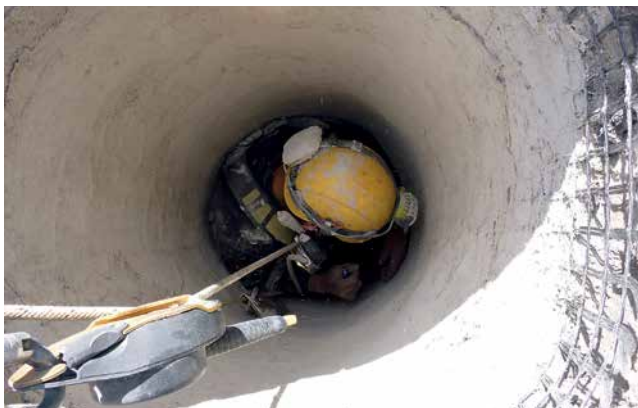
Figura 15. Trabajo en el interior.

Tras la limpieza de la superficie interior, se aplica una primera capa de refuerzo con **HDM Restauro** a lo largo de toda la chimenea. Posteriormente, se aplica una capa de malla de fibra de vidrio **Mapegrid G-220** (fig. 17), y finalmente, se aplica una segunda capa de **HDM Restauro**.
