EXPERIENCIAS CONSTRUCTIVAS DEL TERREMOTO DE LORCA

RESUMEN

El terremoto de Lorca del 11 de mayo de 2011 es el más importante que ha sufrido el territorio peninsular español en los últimos 55 años, desde el terremoto de Albolote (Granada) de 1956 que, casualmente, fue del mismo tipo y tuvo idéntica magnitud de 5,1 grados en la escala Richter.

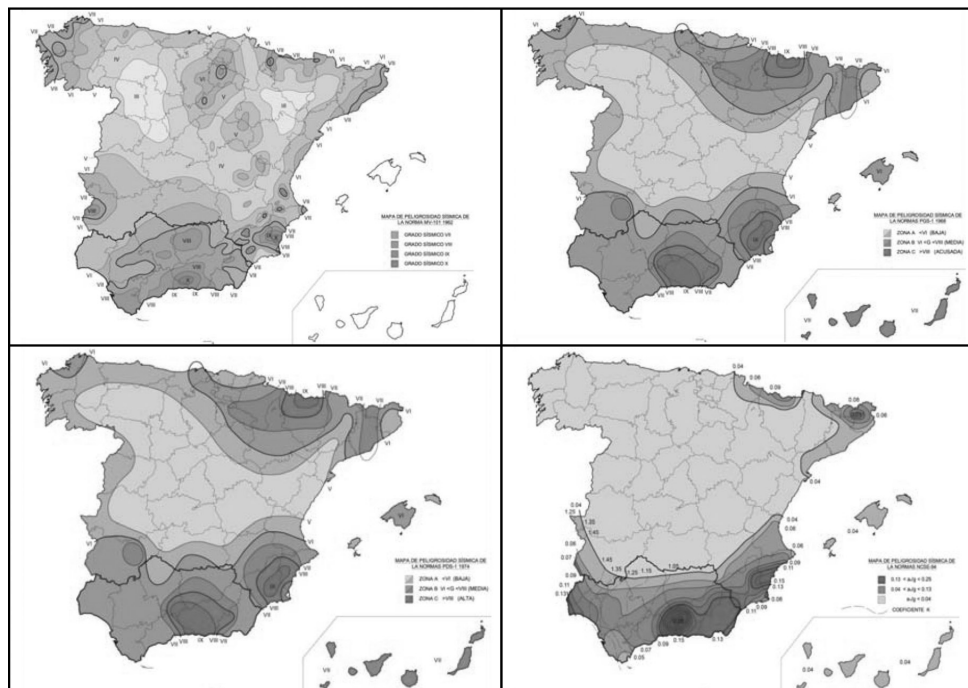
Lo primero que habrá que revisar de esta norma es el mapa de riesgo sísmico que en ella se incluye. Si observamos los mapas de las diferentes ediciones de la norma (1962, 1968, 1974, 1994 y 2002), vemos que sus valores han cambiado sensiblemente entre una y otra, lo que pone de manifiesto que, más que un mapa fiable, se trata de una especie de «pronóstico» cambiante, que en el caso del terremoto de Lorca ha previsto valores de sólo 1/3 de los que realmente ha producido la naturaleza. Los geólogos deben investigar más en lo que denominan paleosismicidad (registro de terremotos históricos) y en el estudio de las fallas activas de la Península que, aunque no hayan registrado fenómenos sísmicos parecidos, sí que podrían registrarlos en el futuro.

FIGURAS 33, 34, 35 y 36: Mapas de riesgo sísmico anteriores al actual, correspondientes a las normas de 1962, 1968, 1974 y 1994. Obsérvese la variación de valores.

Estos estudios tal vez deberían desembocar en la adopción de coeficientes de seguridad más altos, como se hace en edificación. Es inasumible que el coeficiente de seguridad sísmico sea «la unidad» cuando se ha puesto de manifiesto una gran incertidumbre en los valores efectivamente registrados. El terremoto de Lorca habría quedado dentro del coeficiente de seguridad de 3 que se emplea en el cálculo de cimentaciones, dada la incertidumbre del terreno, en cumplimiento del Código Técnico de la Edificación. Por la falta de garantía en la previsión de los fenómenos sísmicos, sería razonable aplicarle un coeficiente comparable de seguridad, de no conseguirse datos geológicos más fiables.
