Propuesta de reutilización del antiguo Parque de Bomberos de Alicante

Grado en Arquitectura Técnica

Trabajo Fin de Grado

Septiembre 2015

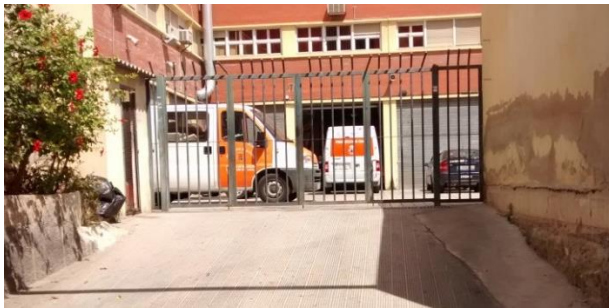
Figura 18. Separación del Parque de los talleres municipales

Imagen izquierda: Puerta de entrada al Parque por la fachada posterior. Fuente: Autor. Imagen derecha: Cerca de separación entre los Talleres Municipales y el Parque de Bomberos. Fuente: Autor.

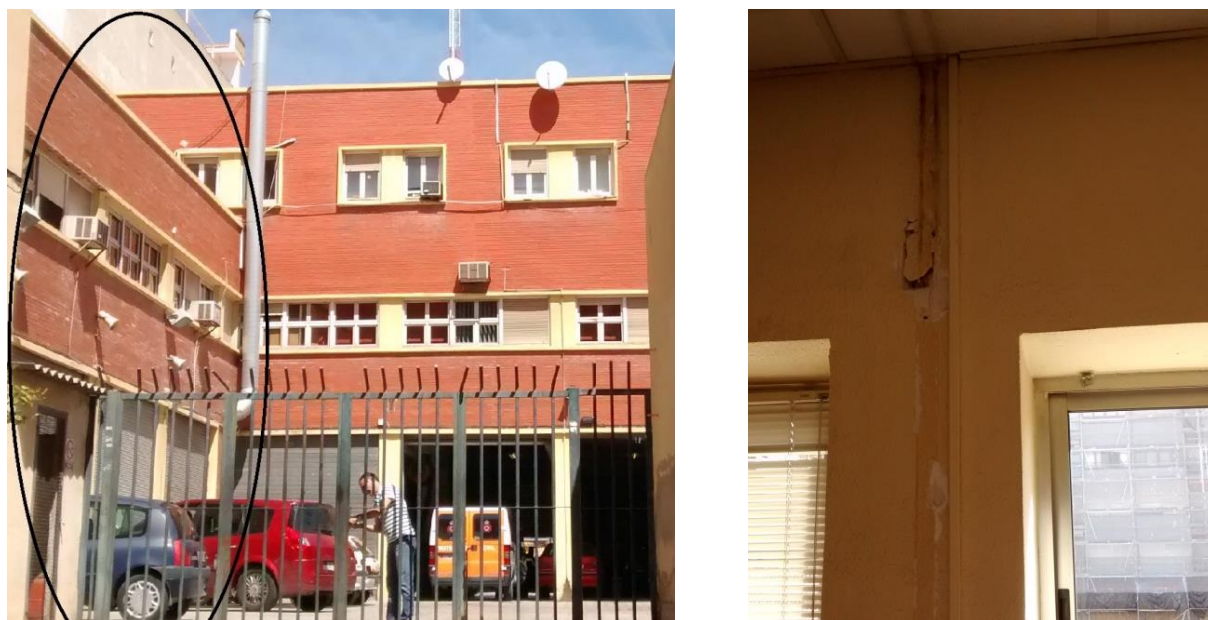
Figura 20. Ampliación del edificio principal

El acceso a la segunda planta de la ampliación era independiente respecto al edificio principal, por lo que en un principio se proyectó con una escalera que la comunicaba uno de los garajes de la nueva zona. Sin embargo, poco después se tomó la decisión de derribar el tabique que separaba ambas zonas (Fig. 20) y realizar, de este modo, un espacio continuo en toda la primera planta.

Imagen izquierda: En negro, parte ampliada. Fuente: Autor. Imagen derecha: Marca del tabique divisorio que separaba ambas partes. Fuente: Autor.

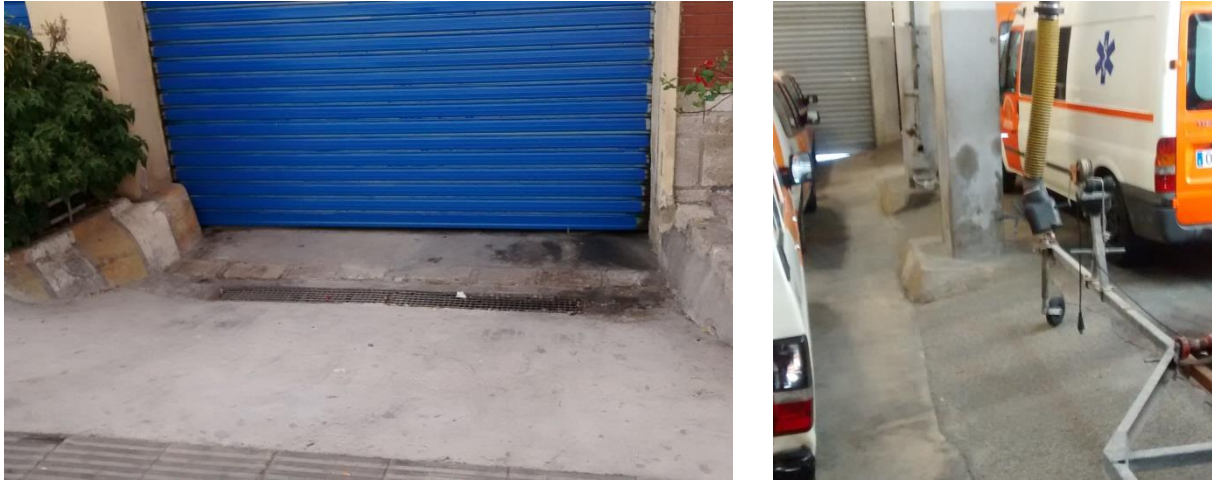
Figura 25. Cambio de nivel en la zona de garaje
 Imagen izquierda: Desnivel desde la fachada principal. Fuente: Autor. Imagen derecha: Desnivel en el interior del garaje. Fuente: Autor.

Tras el estudio de los datos tomados en la visita, se realizó un análisis y puesta a escala de toda la documentación gráfica del inmueble por parte del autor. Se ha corroborado que los cambios más significativos respecto a los planos a los que se ha tenido acceso son la ampliación del edificio explicada en el apartado 7.4 y la distribución a modo de oficinas de la segunda planta (apartado 7.5). Asimismo, también se ha comprobado la inclinación que presenta el terreno por la entrada posterior del edificio y de un cambio de nivel (suavizado con una rampa) existente en la zona del garaje del que no había constancia (Fig. 25).

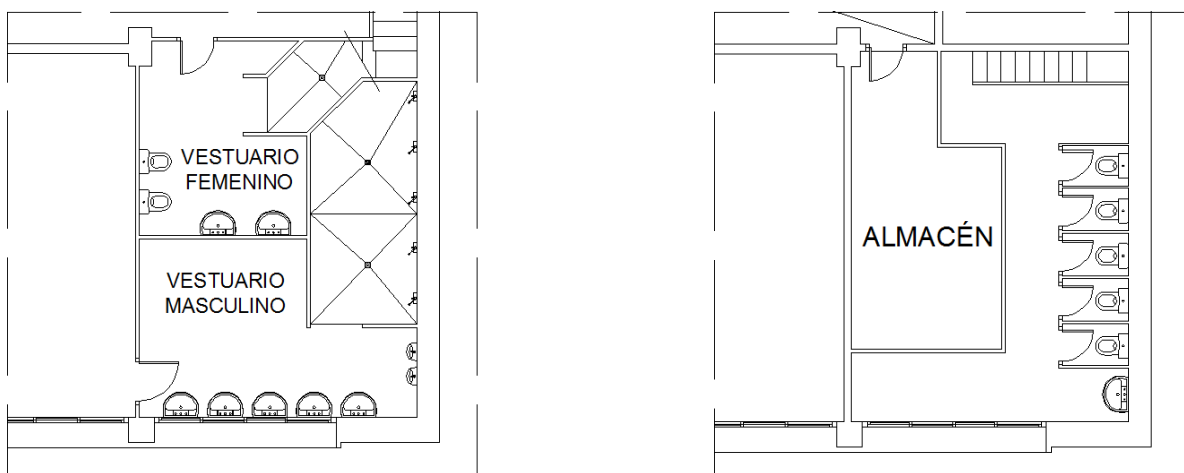
Figura 26. Vestuarios y aseo
 Imagen izquierda: Vestuario en la primera planta. Fuente: Elaboración propia. Imagen derecha: Aseo en la segunda planta. Fuente: Elaboración propia.

Por otro lado, esta visita permitió corroborar todas las modificaciones expuestas en los apartados anteriores, detectando una incoherencia existente en uno de ellos. Según el documento *Contratación: Parque de bomberos y talleres municipales. López González, Miguel et al. 1953-1967*. Legajo 1111-213-24/1, Alicante: Archivo Municipal, 1964, el almacén de la segunda planta se realizó una modificación a modo de aseo, instalando en él un total de cinco duchas, dos lavabos y un retrete; sin embargo, en dicho aseo hay instalados 1 lavabo, 5 retretes y ninguna ducha. En lugar de en esa estancia, las duchas (independientes para cada sexo) están ubicadas en la primera planta de manera contigua al gimnasio, en el recinto utilizado desde la creación del edificio como vestuario. A continuación, se muestran los elementos instalados en vestuario de la primera planta y el aseo de la segunda planta (Fig. 26).

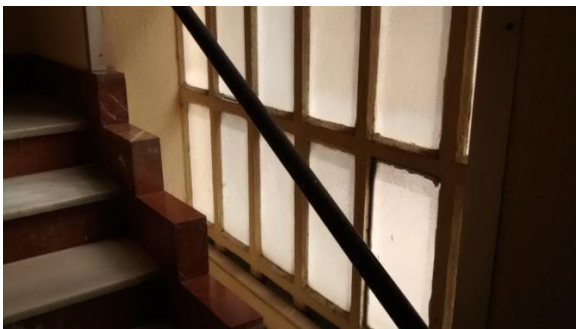
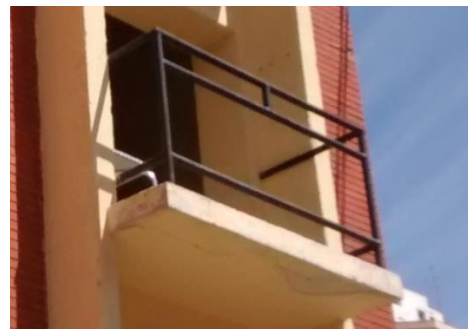
Figura 36. Barreras de protección existentes

Como se puede comprobar en la Fig. 36, las barandillas existentes en la escalera principal y en la torre de prácticas no cumplen con las normas expuestas, por lo que deben ser sustituidas por otras que tengan las características citadas anteriormente.

Imagen izquierda: Barandilla de la escalera principal. Fuente: Autor. Imagen derecha: Barrera de protección de la torre de prácticas. Fuente: Autor.

- **Museo:** Para la zona destinada a museo se propone (además de los cambios expuestos en el punto 10.1 del presente proyecto consistentes en la eliminación de cobertizos, escalera y tabiques divisorios entre garajes) la sustitución de las barreras de protección situadas en la torre de prácticas por un modelo que cumpla con los requisitos indicados en la Fig. 35, el reemplazo de la puerta existente en la calle Arzobispo Loaces por la construcción de un vestíbulo de entrada y la realización de cerramientos mediante fábrica de ladrillo en sustitución de todas las puertas metálicas de acceso a garajes y almacenes excepto una (situada en la calle Italia), que se mantendrá con el fin de facilitar la incorporación de elementos de exposición al museo. También se eliminará el desnivel existente en la zona de garaje y se pavimentará todo el interior de la zona de exposición mediante tarima flotante con una resbaladidad clase 1. Por último, se instalará una zona de aseos con un total de 4 lavabos de uso compartido y 5 retretes, siendo uno de ellos accesible.

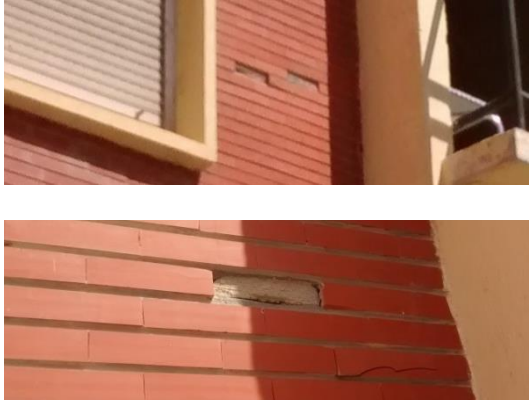
Elemento estructural:		
		SI	NO	
		Peligro de estabilidad:		
		BAJO	MEDIO	ALTO
		Urgencia de intervención:		
		BAJA	MEDIA	ALTA
Descripción de la lesión:		Propuesta de intervención:		
Ausencia de varias piezas de ladrillo caravista en una de las fachadas del edificio.		Saneamiento del tabique y recolocación de ladrillo caravista.		
Causas:		Descripción del método de actuación:		
Debido a la situación de la lesión ésta puede deberse a un asentamiento del edificio y ausencia de junta de dilatación en los extremos del tabique.		Retirada del ladrillo caravista perimetral a la zona afectada, limpieza del mortero de cemento existente y revisión del tabique de ladrillo. Ejecutar una reparación en caso de necesitarla y tras ello volver a aplicar mortero de cemento y nuevo caravista.

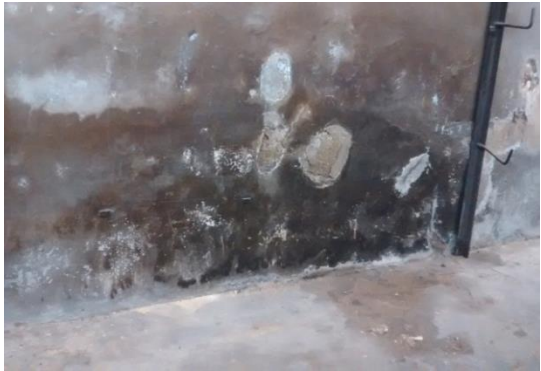
Ficha 06	Humedades en muro del garaje	Referencia:	I-1	
Situación de la lesión:		Elemento:		
Muro de carga situado en la zona de garaje.		Muro de carga.		
Fotografía:		Clasificación:

Elemento estructural:		
		SI	NO	
		Peligro de estabilidad:		
		BAJO	MEDIO	ALTO
Urgencia de intervención:				
BAJA	MEDIA	ALTA		
Descripción de la lesión:		Propuesta de intervención:		
Existencia de manchas de humedad en la parte inferior del muro de carga situado en la zona de garaje. Actualmente no existe presencia de agua.		Eliminación de las manchas de humedad.		
Causas:		Descripción del método de actuación:		
Presencia de agua en la zona afectada durante un tiempo prolongado.		Eliminación de la capa más externa del muro y posterior aplicación de dos capas de pintura de la misma tonalidad que la existente en el resto del garaje.		
Situación en el plano: Planta baja

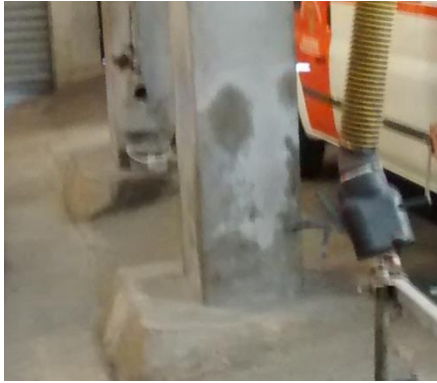
Ficha 07	Humedades en pilar del garaje	Referencia:	I-2	
Situación de la lesión:		Elemento:		
Pilar situado en la zona de garaje.		Pilar estructural.		
Fotografía:		Clasificación:

Elemento estructural:		
		SI	NO	
		Peligro de estabilidad:		
		BAJO	MEDIO	ALTO
Urgencia de intervención:				
BAJA	MEDIA	ALTA		
Descripción de la lesión:		Propuesta de intervención:		
Existencia de manchas de humedad en la parte inferior de uno de pilares situados en la zona de garaje. Actualmente no existe presencia de agua.		Eliminación de las manchas de humedad.		
Causas:		Descripción del método de actuación:		
Presencia de agua en la zona afectada durante un tiempo prolongado.		Eliminación de la capa más externa del pilar y posterior aplicación de dos capas de pintura de la misma tonalidad que la existente en el resto del garaje.		
Situación en el plano: Planta baja

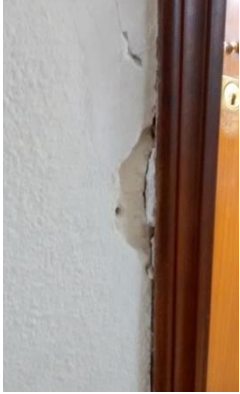
Ficha 11	Desconchado junto a marco de puerta	Referencia:	I-6
Situación de la lesión:	Elemento:		
Puerta de entrada a uno de los despachos de la segunda planta.	Tabique divisorio.		
Fotografía:	Clasificación:

Elemento estructural:		
	SI	NO	
	Peligro de estabilidad:		
	BAJO	MEDIO	ALTO
Urgencia de intervención:			
BAJA	MEDIA	ALTA	
Descripción de la lesión:	Propuesta de intervención:		
Desconchado de yeso junto al marco de la puerta de acceso a uno de los despachos de la segunda planta del edificio.	Reparación de la zona dañada.		
Causas:	Descripción del método de actuación:		
Mal mantenimiento del edificio.	Limpieza perimetral de la zona afectada, reparación mediante mortero de yeso y posterior aplicación de dos capas de pintura plástica de la misma tonalidad que la existente en el resto del pasillo.		
Situación en el plano: Segunda planta

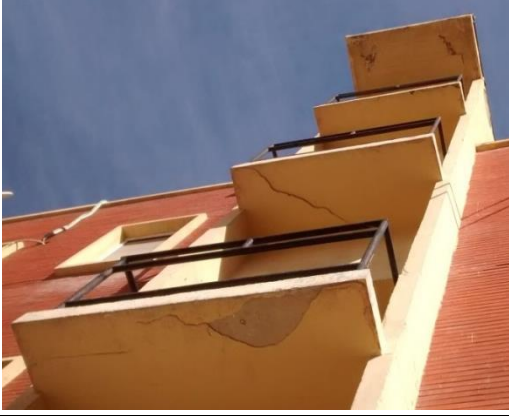
Ficha 12	Desprendimientos de pintura en voladizos de torre de prácticas	Referencia:	A-1				
Situación de la lesión:		Elemento:					
Cara inferior de los voladizos de la torre de prácticas.		Voladizos.					
Fotografía:		Clasificación:

BAJO	MEDIO	ALTO					
Urgencia de intervención:							
<table border="1"> <tr> <td data-bbox="778 790 986 835">BAJA</td> <td data-bbox="986 790 1193 835">MEDIA</td> <td data-bbox="1193 790 1380 835">ALTA</td> </tr> <tr> <td data-bbox="778 835 986 891" style="background-color: green;"></td> <td data-bbox="986 835 1193 891"></td> <td data-bbox="1193 835 1380 891"></td> </tr> </table>		BAJA	MEDIA	ALTA			
BAJA	MEDIA	ALTA					
Descripción de la lesión:		Propuesta de intervención:					
Desprendimiento de pintura de la parte inferior de los voladizos que componen la torre de prácticas.		Limpieza y aplicación de pintura en la zona afectada.					
Causas:		Descripción del método de actuación:					
Antigüedad del edificio y mal mantenimiento del mismo.		Limpieza de toda la zona afectada, revisión del estado de los voladizos y posterior aplicación de dos capas de pintura plástica de la misma tonalidad que la existente la actualidad.

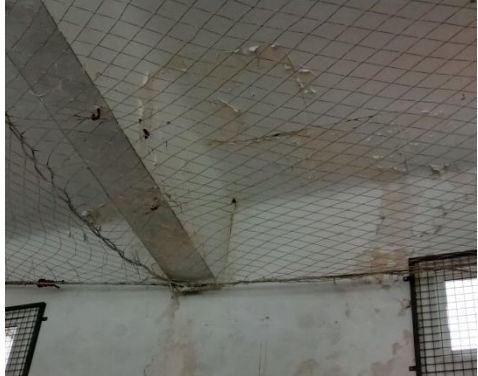
Ficha 13	Desprendimiento de pintura en zona de gimnasio	Referencia:	A-2				
Situación de la lesión:		Elemento:					
Techo del gimnasio situado en la primera planta.		Techo.					
Fotografía:		Clasificación:

BAJA	MEDIA	ALTA					
Descripción de la lesión:		Propuesta de intervención:					
Desprendimiento de pintura del techo del gimnasio situado en la primera planta.		Limpieza y aplicación de pintura en la zona afectada.					
Causas:		Descripción del método de actuación:					
Mal mantenimiento del edificio y falta de ventilación en una zona húmeda.		Limpieza de toda la zona afectada y posterior aplicación de dos capas de pintura plástica de la misma tonalidad que la existente la actualidad.					
Situación en el plano: Primera planta

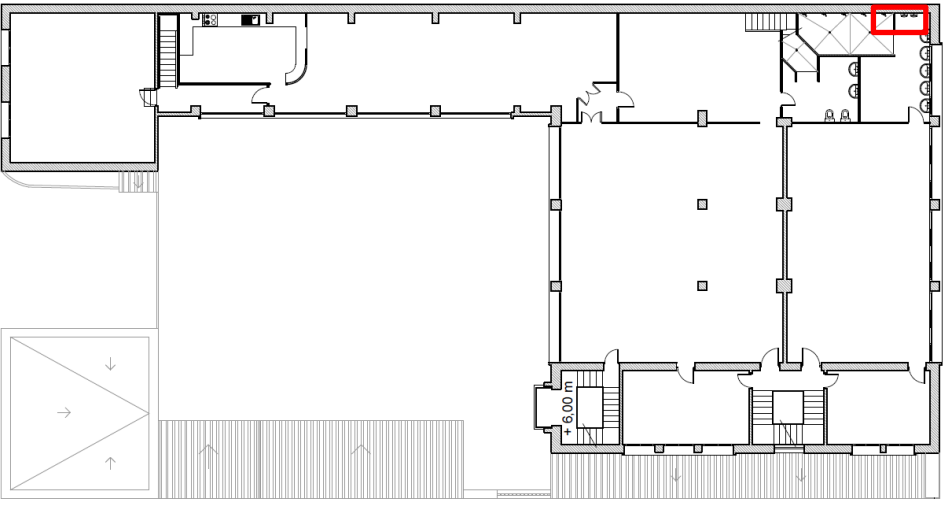
BAJA	MEDIA	ALTA					
Descripción de la lesión:		Propuesta de intervención:					
Desprendimiento de pintura y rotura de escayola en el techo de los vestuarios situados en la primera planta.		Limpieza y reparación de la zona afectada.					
Causas:		Descripción del método de actuación:					
Mal mantenimiento del edificio y falta de ventilación en una zona muy húmeda.		Limpieza de todo el perímetro dañado, sustitución de la escayola fisurada y posterior aplicación de dos capas de pintura plástica de la misma tonalidad que la existente la actualidad.					
Situación en el plano: Primera planta

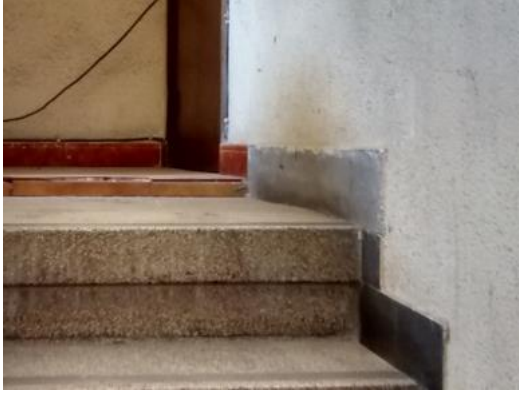
Ficha 17	Desprendimiento de rodapié, torre de prácticas	Referencia:	A-6				
Situación de la lesión:		Elemento:					
Torre de prácticas, segunda planta del edificio.		Pavimento.					
Fotografía:		Clasificación:

Urgencia de intervención:							
<table border="1"> <tr> <td data-bbox="778 790 986 835">BAJA</td> <td data-bbox="986 790 1193 835">MEDIA</td> <td data-bbox="1193 790 1375 835">ALTA</td> </tr> <tr> <td data-bbox="778 835 986 891" style="background-color: green;"></td> <td data-bbox="986 835 1193 891"></td> <td data-bbox="1193 835 1375 891"></td> </tr> </table>		BAJA	MEDIA	ALTA			
BAJA	MEDIA	ALTA					
Descripción de la lesión:		Propuesta de intervención:					
Ausencia de varias piezas de rodapié equivalentes a 95 cm de longitud en el rellano de la segunda planta del edificio de la torre de prácticas.		Reposición de las piezas de rodapié desprendidas.					
Causas:		Descripción del método de actuación:					
Falta de adherencia entre la pieza y el soporte debido a una mala ejecución en su colocación.		Limpieza de la zona de actuación para la posterior colocación mediante material adhesivo de piezas de rodapié con las mismas características (material, dimensiones y tonalidad) que las existentes en el resto de la escalera.
