# ESTUDIO DIAGNOSTICO DE LOS MATERIALES PÉTREOS DE LAS FACHADAS DEL AYUNTAMIENTO DE ELX

El presente trabajo expone los resultados obtenidos en el análisis de los materiales pétreos utilizados en la construcción del ayuntamiento de Elx (Spain) y las propuestas de intervención realizadas para evitar el deterioro de sus fachadas.

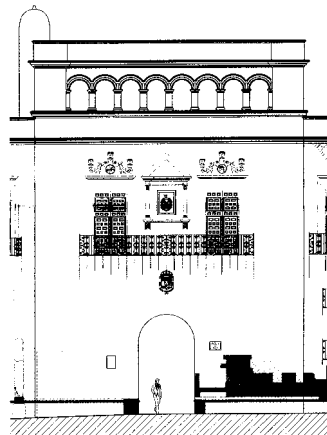
La fachada principal no presenta lesiones de importancia, debidas a movimientos estructurales, pero si alteraciones puntuales de la piedra, ensuciamiento generalizado y actuaciones antrópicas desafortunadas. Se observan pátinas de distintos tipos y colores aplicadas para disimular parcheos de mortero sobre la sillería.

Figura 1: Alzado de la *Torre del Consell*, desde la plaza.

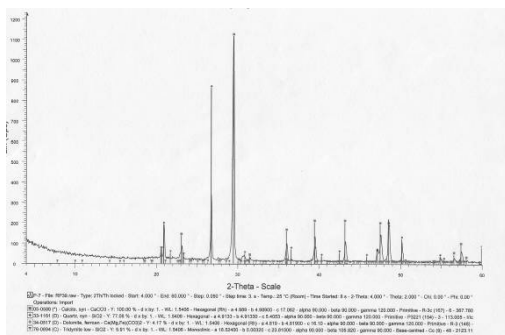
Los difractogramas de las muestras de piedra dan todos resultados muy similares, variando el % de calcita entre el 75 y el 87 y el cuarzo entre el 7 y el 13, variando notablemente la presencia de terrigenos y otros minerales secundarios, consecuencia lógica por la formación sedimentaria de estas piedras (Figura 5). El porosímetro de mercurio permite cuantificar la porosidad de forma global y en distintos rangos según su diámetro (Tabla 1). Se han analizado tres muestras para comprobar si son susceptibles de la penetración del agua por capilaridad. Para un mismo porcentaje de porosidad, a menor diámetro de poros mayor ascensión capilar. También se ha comprobado la densidad real del material (Figura 6).

Figura 5: Difracción de rayos X. Picos de calcita en rojo y cuarzo en azul.

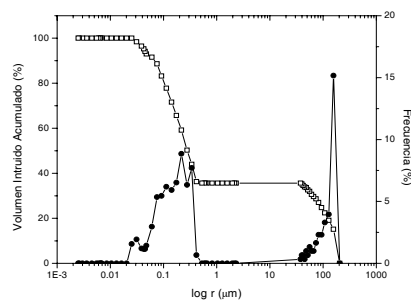
Porosidad conectada, P(Hg) [%]	3.74
Radio medio, $r_m$ (Hg) [ $\mu\text{m}$ ]	0.28
Área superficial, S(Hg) [ $\text{m}^2/\text{g}$ ]	0.17
Densidad conjunto, $\rho_c$ (He) [ $\text{g}/\text{cm}^3$ ]	2.77

Figura 6: Porosimetría de mercurio. Curva acumulada y distribución de radios de poros.
