6th International Conference on Mechanical
Models in Structural Engineering

Forensic analysis taken after the collapse of a historical bell.

This paper describes the analysis performed after the collapse of the historical *EL JAUME* Bell in the Cathedral of Valencia's Micalet Bell Tower in Spain (Fig.1). When the bells were being rung during the celebration on Christmas Day 2014, a sudden collapse took place fortunately without any casualties.

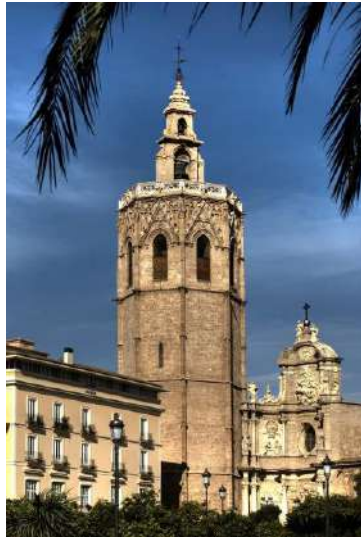
(a)

La catedral de Valencia se encuentra ubicada en el núcleo histórico de Valencia y su torre campanario recibe el nombre de *Micalet*. Tiene 51 metros de altura hasta la terraza y 51 metros de perímetro. Su altura total es de 63 metros y tiene forma de prisma octogonal (Figura 1.a). Su construcción se inicia en 1381 y finaliza en 1429. En la parte superior de la torre se encuentra la sala de campanas, abierta por ocho ventanales cada uno en una de sus caras. En esta sala existen un total de 11 campanas de bronce

Figura 1. (a)- Campanario El Micalet. (b)- Campana El Jaume.

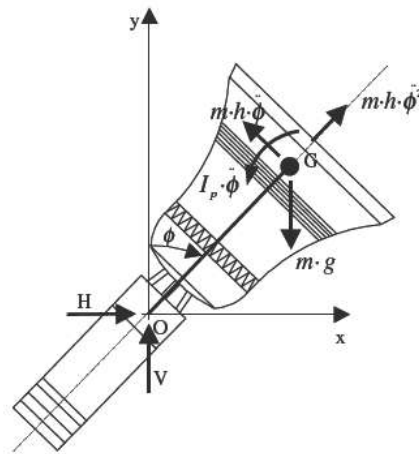
Sin embargo, el volteo de la campana produce una inversión cíclica de esfuerzos tracción-compresión. Se generan por tanto unas fuerzas de inercia H, V (Figura 5) que se transmiten a la torre a través del eje. [14] presentó estos resultados y propuso unos valores de amplificación dinámica de 1.5 para la carga vertical y 0.4 para la carga horizontal, con respecto al peso propio de la campana. Teniendo en cuenta esta consideración, la carrera de tensión von Mises amplificada dinámicamente en la sección de rotura se encuentra en torno a 139 MPa.

Figura 5. Modelo simplificado de la campana y sus fuerzas de inercia. Extraído de [14].

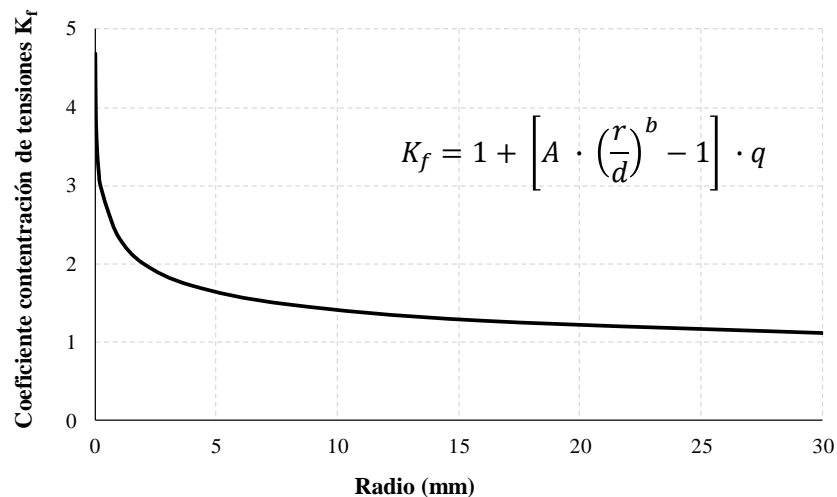
Para el caso que nos ocupa y a partir de las recomendaciones seguidas en [15, 16], la mayoría de los anteriores parámetros (K_a, K_b, K_c, K_d, K_e) adoptan valores muy próximos a la unidad. Sin embargo, el que representa una mayor afección sobre la tensión de fatiga es el coeficiente K_f , coeficiente de entalla el cual depende fuertemente del radio de transición entre las dos secciones transversales. La evolución del coeficiente de entalla o concentración de tensiones en función del radio de acuerdo para el eje objeto de este estudio se muestra en la Figura 6. Para valores muy reducidos –del orden de 0.01 mm-, el coeficiente K_f alcanza valores en torno a 4.7. A partir de valores de r en torno a 30 mm, el factor de concentración de tensiones se reduce a la unidad, desapareciendo este efecto de entalla.

Figura 6. Evolución del coeficiente de concentración de tensiones K_f

En el caso de no existir una transición entre secciones del eje, podría concluirse que nunca se habría producido la rotura del eje ya que no existiría el efecto de concentración de tensiones (Figura 7). Tal y como se ha indicado en la Figura 6, a partir de un radio de 30 mm prácticamente desaparece el efecto concentración de tensiones, aunque podría concluirse que la rotura no se habría producido adoptando radios de transición mínimos en torno a 2.5 mm (Figura 7).
