Estudio de los elementos no estructurales y su comportamiento frente al sismo en edificio catalogado BIC: Colegio Santo Domingo en Orihuela

Trabajo Fin de Grado

Autor:
Kevin Cortés Delgado

Junio 2023

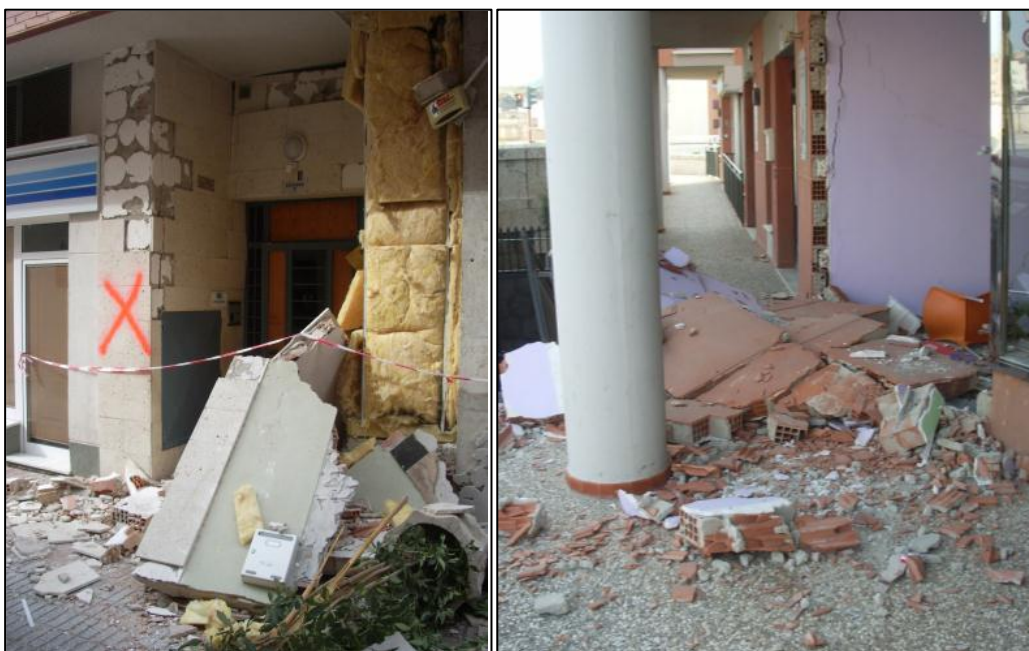
Fig. 5.8 Fallo de cerramientos no estructurales bloqueando las salidas de edificios o locales.

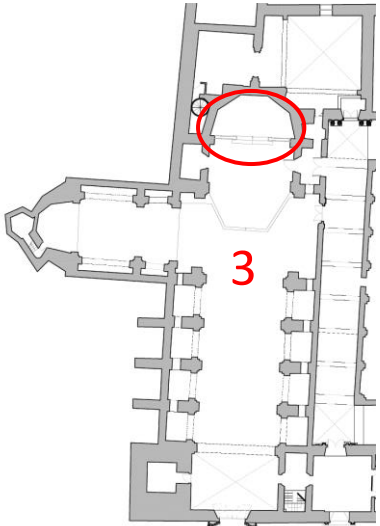
ALUMNO: Kevin Cortés Delgado TUTOR: José Antonio Huesca Tortosa FICHA 7 – ZONA 3		CÓDIGO: INT_MEQ_REL_MET; INTE_EA_FIG_PNAT; INT_EA_ALTR_PNAT

DESCRIPCIÓN		LOCALIZACIÓN	
<p>En esta imagen se observa una mezcla de varios ENE. De entre todos, destacan la presencia de candelabros, figuras de piedra pintadas y altorrelieve. El altorrelieve forma parte del paramento vertical, mientras que los demás ENE están sujetos mediante un elemento de conexión. Los santos parecen estar anclados en su base y su cara trasera, mientras que los ángeles solo en su base. El resto estarían sujetos a través de algunos anclajes.</p>		<p>Todos los elementos se localizan principalmente en el paramento vertical de la capilla mayor, formando parte del paramento en sí o anclados mediante un material u objeto como elemento de interconexión. Se encuentran específicamente en la zona marcada de la zona 3.</p> <p>Los ángeles en la parte superior, los santos en la parte intermedia y los candelabros inmediatamente debajo suya.</p>

COMPORTAMIENTO SÍSMICO		NIVEL DE RIESGO	
<p>Ante un terremoto podrían generarse fisuras o desprendimientos en el altorrelieve. Los candelabros, sujetos mediante cadenas, podrían balances y caer. Las figuras de piedra, según el estado actual de los anclajes y del material, podrían desprenderse parcial o totalmente (como se remarca en el estado de conservación), son elementos pesados y esbeltos.</p>		ALTO	
ESTADO DE MANTENIMIENTO / CONSERVACIÓN		MEIDAS DE INTERVENCIÓN / MEJORA	
<p>Se observa la ausencia de una cabeza de los santos (el marcado con un rectángulo) por posible desprendimiento ante empuje horizontal, deterioro del material o simplemente por reparación. Toda esta fachada interior se pintó en el pasado, por lo que el estado de algunos elementos estaría oculto.</p>		<ul style="list-style-type: none"> - Comprobar el estado actual de la sujeción de las figuras de piedra. - Si presentan deterioro se podrían introducir barras de acero para anclarlas a la ménsula que las soporta. - Como alternativa menos destructiva se podrían utilizar morteros específicos para su reparación. - Quitar los candelabros o reposicionarlos en una zona menos elevada.

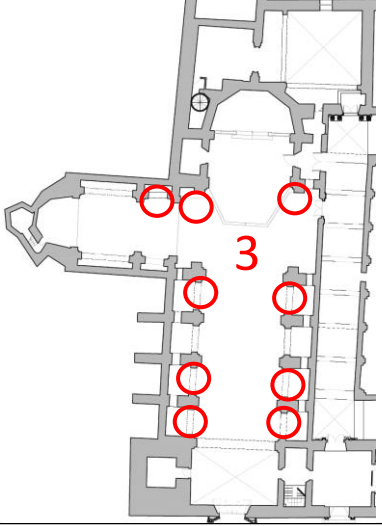
ALUMNO: Kevin Cortés Delgado TUTOR: José Antonio Huesca Tortosa FICHA 8 – ZONA 3		CÓDIGO: INT_MEQ_REL_POL/MET

DESCRIPCIÓN		LOCALIZACIÓN	
<p>Se han observado nueve televisores elevados a través de una pieza metálica vertical de aproximadamente 2 m apoyados sobre una base amplia de tamaños intermedios.</p>		<p>En el interior de la iglesia, en la zona 3, específicamente en las áreas marcadas.</p>	
COMPORTAMIENTO SÍSMICO		NIVEL DE RIESGO	
<p>ENE susceptible al vuelco o desplazamiento ante los movimientos superficiales del terreno. Los televisores tienen una base de área grande para evitar el vuelco, pero su debilidad es la altura.</p>		MEDIO	
ESTADO DE MANTENIMIENTO / CONSERVACIÓN		MEIDAS DE INTERVENCIÓN / MEJORA	
<p>Estos ENE son independientes al edificio, por lo que por lo general se mantienen en buen estado, limpios y sin síntomas de que muestren deterioro.</p>		<ul style="list-style-type: none"> - Posible sujeción de los televisores al paramento vertical. - Disminuir su cantidad. - Alejarlos de los recorridos. - Disminuir su altura.

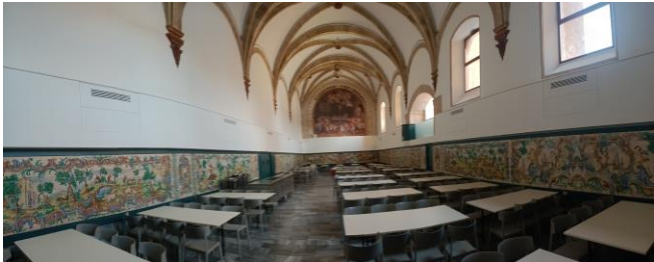
ALUMNO: Kevin Cortés Delgado TUTOR: José Antonio Huesca Tortosa FICHA 15 – ZONA 4		CÓDIGO: INT_MEQ_COM_MAD/POL

DESCRIPCIÓN		LOCALIZACIÓN	
<p>Se observa en esta aula una gran cantidad de mesas de madera y sillas de algún polímero dispuestos de manera extremadamente próxima, aunque dejando una zona de paso en el centro aproximadamente.</p>		<p>Se ubican en el refectorio, pegados en las paredes oeste y este de la zona 4 sobre el suelo.</p>	
COMPORTAMIENTO SÍSMICO		NIVEL DE RIESGO	
<p>La anchura y baja altura le aportan una gran estabilidad a las mesas y a las sillas, haciendo que sean un objeto difícil de volcar. Lo más probable es que puedan deslizarse de su lugar original ante un terremoto.</p>		MEDIO	
<p>Dada la disposición próxima de las mesas, al deslizamiento que se generaría en ellas y a la inestabilidad que daría un terremoto a las personas, toda esta zona convierte a los ENE en un obstáculo grande para el paso, haciéndolos peligrosos en caso de terremoto si el aula se encuentra ocupada, aunque al mismo tiempo son elementos sobre los que se podría buscar refugio, aunque con la gran cantidad de sillas que hay, esto sería difícil. Dadas las condiciones del lugar y la disposición de los ENE, se consideran de nivel medio.</p>

ESTADO DE MANTENIMIENTO / CONSERVACIÓN		MEIDAS DE INTERVENCIÓN / MEJORA	
<p>Aparentemente estos ENE se mantienen en buenas condiciones.</p>		<ul style="list-style-type: none"> - Separar las unidades que conforman las mesas y sillas para proporcionar una separación adecuada por la que moverse con facilidad. - Disminuir el número de unidades.

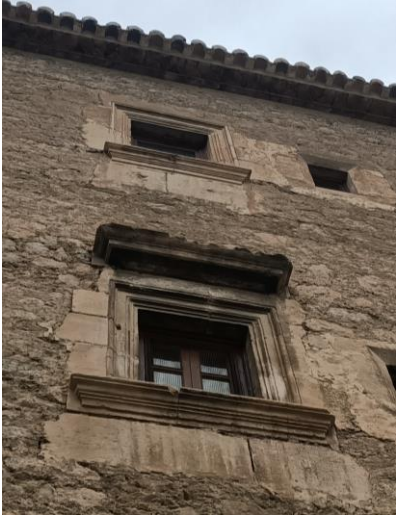
ALUMNO: Kevin Cortés Delgado TUTOR: José Antonio Huesca Tortosa FICHA 24 – ZONA 5	CÓDIGO: INT_EA_PFI

<p style="text-align: center;">DESCRIPCIÓN</p> <p>Se observa la presencia de lo que se asemejan a cornisas de piedra caliza que cumplen con la función de vierteaguas.</p>	<p style="text-align: center;">LOCALIZACIÓN</p> <p>Se localizan en altura en la fachada, alrededor de todo el patio Juan XXIII, en las áreas marcadas de la zona 5.</p>
<p style="text-align: center;">COMPORTAMIENTO SÍSMICO</p> <p>Los huecos de ventana en la fachada suponen un punto débil donde las fuerzas que fluyen en un edificio durante un terremoto suelen ir a parar. Se suelen producir fisuras en forma de aspa cerca de los huecos si los empujes son en sentido paralelo a la fachada, pudiendo generar roturas en alguna zona y ocasionando desprendimientos como en las cornisas.</p>	<p style="text-align: center;">NIVEL DE RIESGO ALTO</p> <p>La zona norte y oeste de la fachada son las más peligrosas al ser las más cercanas en zona de paso para ir a la zona 2. Principalmente en la fachada norte si se generasen fisuras que desprendan fragmentos de cornisa existe la posibilidad de que caigan sobre las personas. En el mejor de los casos se desprenderían pequeños trozos como se ven en las fotografías y en el peor, fragmentos grandes, pero a cierta altura incluso piedras pequeñas pueden dejar inconsciente a alguien. Por lo tanto, se considera de riesgo alto.</p>

<p style="text-align: center;">ESTADO DE MANTENIMIENTO / CONSERVACIÓN</p> <p>Todas presentan un estado con manchas por plantas menores en su cornisa superior, mientras que la inferior se mantiene más limpio en este aspecto y la mayoría presenta algunos desprendimientos de fragmentos pequeños de piedra.</p>	<p style="text-align: center;">MEIDAS DE INTERVENCIÓN / MEJORA</p> <ul style="list-style-type: none"> - Lo importante aquí sería evitar la caída de fragmentos de piedra durante las fisuraciones. - Emplear un sistema constructivo similar al de mortero de cal con malla de fibra de vidrio, para aumentar su resistencia y tiempo de rotura durante un sismo.
