**ESTADO DE CONSERVACIÓN, COMPORTAMIENTO Y DURABILIDAD. CASO
PRÁCTICO PRINCIPALES REVESTIMIENTOS
EN FACHADAS MURCIA NORTE**

ROSA ROCA, NURIA¹; GONZÁLEZ PONCE, ELOÍSA²; SPAIRANI BERRIO, SILVIA³;
HERNÁNDEZ MONTALBÁN, PENÉLOPE⁴

Figura 3: Ficha 01. Localización de síntomas de las inspecciones desfavorables.
Fuente: elaboración propia.

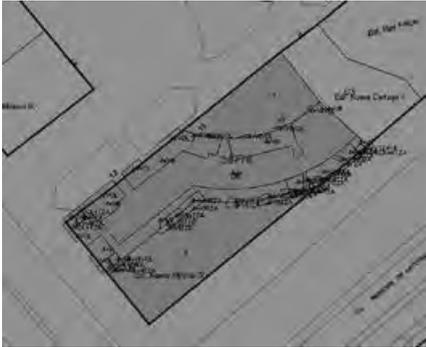
Fachada Norte	Parcela catastro

Fallo	Localización - Observaciones	Material	Nivel deterioro	Foto
FACHADA NORTE				
2	Esquina izq. entrada principal. Fallo aislado por golpe	Mármol	1	
3	Planta 1º junto extractor	Caravista	0	
5-6	Cantos forjados	Caravista	0	
3	Bajo ventanal escalera. Suciedad puntual	Cerámico	0

Nivel deterioro: según el grado de impacto del fallo sobre el material, siendo 0 no presenta deterioro, 1 bajo, 2 medio y 3 alto.							
Observaciones: se considera necesario la evaluación del aplacado cerámico, por presentar importantes desplazamientos. Se recomienda la colocación de medidas de protección. La fachada no muestra signos de desprendimiento de placas.					Peligro a 3°		
					SI:	X	NO:
Código de fallos	1. Fisuras y grietas	2. Desprendimientos		3. Manchas, eflorescencias, etc.			
	4. Deformaciones	5. Degradación		6. Planeidad	7. Otros		
Tipología general de fallos	Estructurales		Estado de conservación de la fachada		Bueno		
	Constructivos	X			Medio		
	Acabados	X			Malo		X
FOTOGRAFÍAS
