## La Isla Plana, intervenciones recientes en sus murallas.

### Abstract

Nueva Tabarca is a foundation created on the island Plana. In order to solve the settlement of the Christian captives rescued from the Moors of North Africa. The new city has conceptual aspects that we can consider of a built urban utopia.

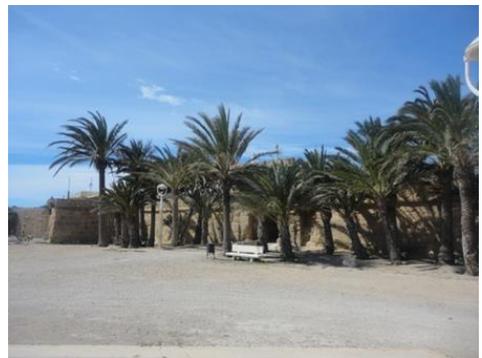
Fig. 1 - Aspecto actual del frente de levante. (Santiago Varela 2014)

Eso no ha evitado que en la década de los años de 1970 ante el tramo este de la muralla se plantaran palmeras aprovechando los rellenos de escombros en el foso. Las palmeras han crecido alcanzan a tomar la estructura arquitectónica que constituye elemento patrimonial. Y tampoco se ha vaciado de los rellenos y escombros el foso, sin la menor implicación de la administración de tutela. Hoy se contemplan las palmeras no así las murallas que resultan camufladas<sup>3</sup>.

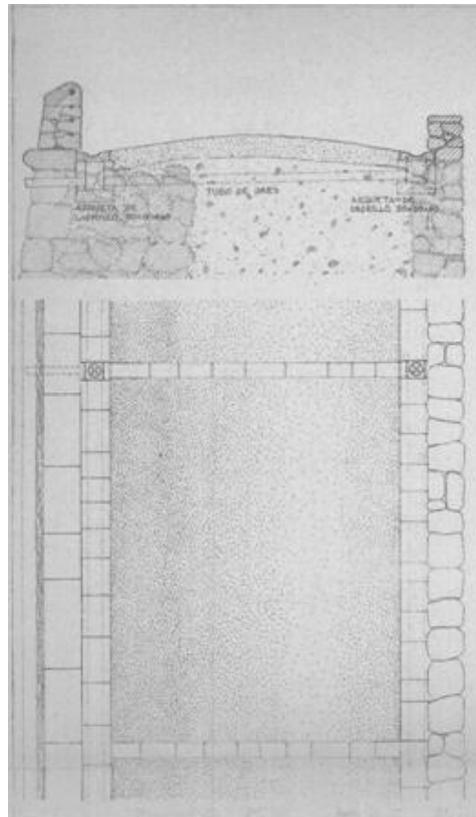
Fig. 2 - Javier Vellés, proyecto de 1980, detalle constructivo.

Las fábricas las murallas fueron construidas mediante dos hojas de sillería que se rellenó de mampostería. La piedra se encuentra cogida con morteros de cal obtenida en hornos que fueron contruidos al efecto utilizando mármol del suelo de la misma isla.

La necesidad de restaurar el pavimento del camino de ronda viene justificada por los rellenos de tierra de la muralla, de ahí que se producían infiltraciones de agua que dañaban su estabilidad, provocando la acumulación en el interior de los rellenos y humedades en los muros, en consecuencia deteriorando el conjunto edificado. El proyecto contemplaba la reconstrucción de los muros empleando sillería y mampostería, utilizando piedra arenisca en la reposición de los sillares. Por su parte, el pavimento del camino de ronda se realizó con suelo de cemento y cenefas de piedra caliza, con el mismo material se construyó la albardilla del pretil del borde y remate de la muralla.

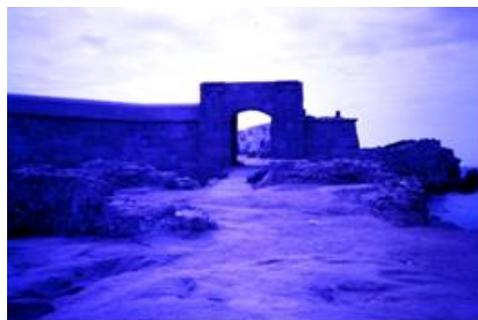
Fig. 4 - La muralla noroeste tras la restauración, se aprecia la puerta Trencada. (Santiago Varela 2014)

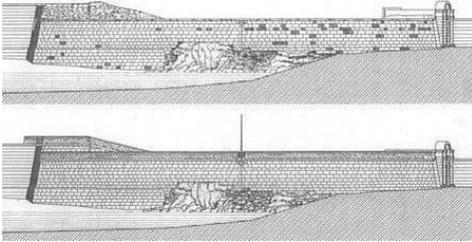
Fig. 5 - Javier Vellés, proyecto de 1998, Baluarte del Príncipe

Otro proyecto posterior corresponde a la restauración del Baluarte del Príncipe que fue encargado al mismo arquitecto Javier Vellés, esta vez por la administración de tutela. En noviembre de 1998 se formalizó el avance, entregando el proyecto de ejecución en marzo del año siguiente, siendo autorizado el día 16 de junio del mismo año. Como el proyecto precedente, al cual debe fondo y forma, se

encuentra dibujado a mano a escala 1/200, incluyendo en los planos el conjunto del baluarte, contiene las plantas y los alzados correspondiente al estado actual y de proyecto, así mismo los detalles de la cantería a reponer. En el cuadrante noreste incluye el tramo comprendido entre la puerta de San Miguel y el llamado frente del Rey, que es el tramo situado a levante del baluarte.

En el dibujo del estado actual se representó la fábrica con los numerosos faltantes. Mientras en el proyecto destaca la idea en la realización que transmiten las texturas diferentes en los distintos tramos del desarrollo vertical. Así los despieces de sillares de gran tamaño acorde con la realidad, la línea horizontal del bordón, así como la mampostería de gran tamaño que constituye el antepecho superior con el remate delimitado por la albardilla de piedra caliza. En el vértice que apunta hacia el exterior, ya sobre el rompiente del mar, existía la plataforma horizontal para una garita sin datos de su forma y dimensión. El arquitecto completó la ménsula en voladizo y sustituía la garita por un mástil de madera de teca donde, debido a la presencia de dos cordones y sendos asideros estaba prevista la posibilidad de colocar una bandera a modo de señal marítima. El proyecto no fue licitado por la administración de tutela que encargó el proyecto y, en consecuencia, la obra no se llevó a cabo.

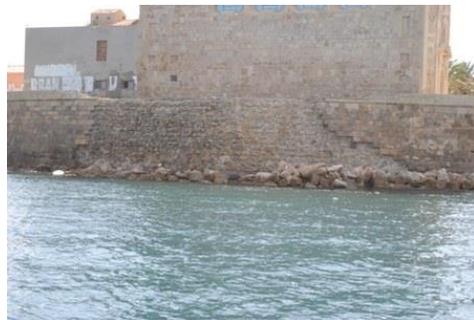
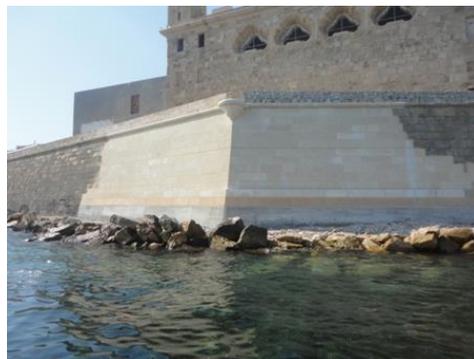
Fig. 6 y 7 - Aspecto de del baluarte Grande de la Concepción, antes y tras la restauración. (Santiago Varela 2013 y 2015)

Finalizando en año siguiente y a comienzos de 2015 se llevó a cabo la emergencia de reparación de parte de la muralla en el baluarte grande y baluarte de la Princesa, siempre siguiendo los principios establecidos con anterioridad por Vellés.

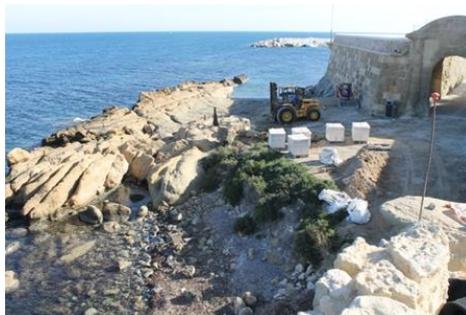
Fig. 8 - Obras en el baluarte del Príncipe, junto a la puerta de Tierra y restos del puerto antiguo. (Santiago Varela 2015)
