TRABAJO DE FIN DE GRADO
GRADO EN GEOGRAFÍA Y ORDENACIÓN DEL TERRITORIO

**Secuencia espacio – temporal de la evolución de la rambla de las
Hoyuelas en Almansa, Albacete, Castilla-La Mancha (España)**

Autora: María Soriano de la Asunción

Alicante, Junio 2018

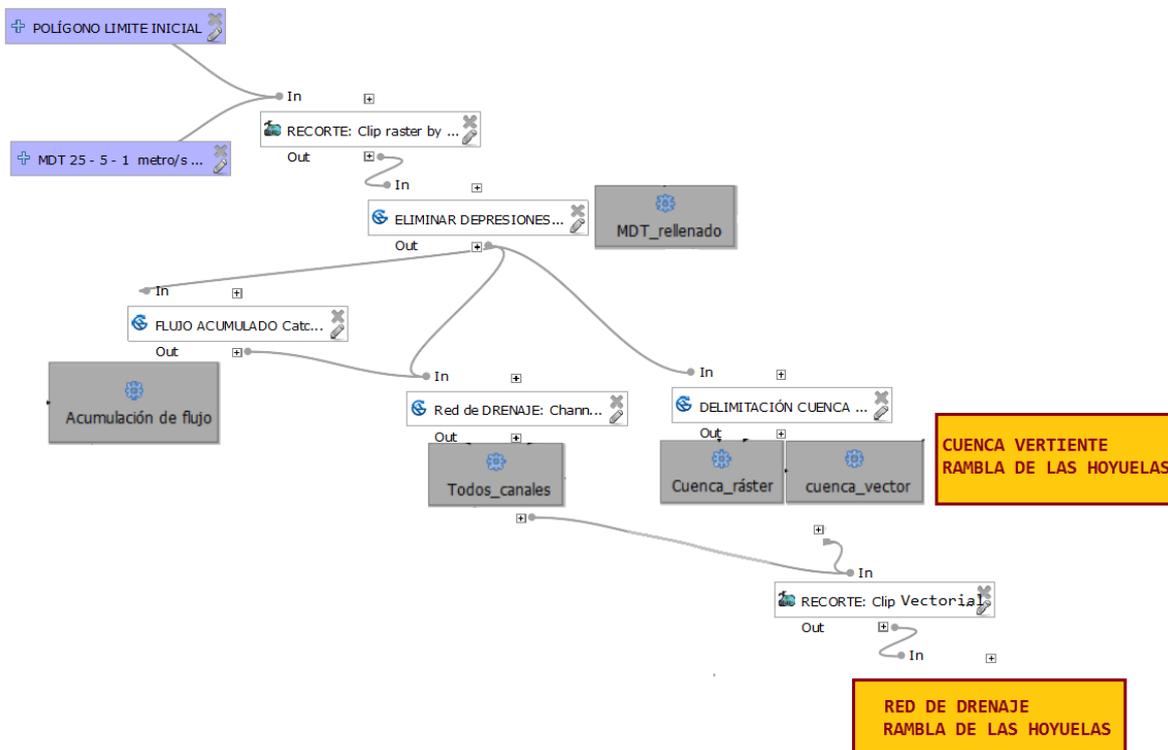
Figura 1: Esquema del Modelo de Análisis Hidrológico a partir de la Fisiografía de la zona de estudio, a partir de las diferentes resoluciones espaciales de los modelos de elevaciones utilizados de 25 metros, 5 metros y finalmente, 1 metro.

Como aportación propia al estudio, se ha realizado un análisis morfométrico básico de la cuenca hidrológica y para que el mismo sea preciso, se han elaborado numerosos procesos mediante los cuales se ha ido adaptando una mayor precisión en el modelo requerido, según muestra la figura 1 que describe el modelo de análisis espacial:

Como se aprecia en el esquema, el estudio se ha realizado a través de la herramienta de SAGA¹, incluida como aplicación en la barra de herramientas del programa Qgis² 2.18.12, “Análisis del Terreno – Hidrología”, la cual permite eliminar las depresiones, obtener la acumulación de flujo, la red de cauces y las dimensiones de la cuenca que concierne a la Rambla de las Hoyuelas/Rambla Nueva.

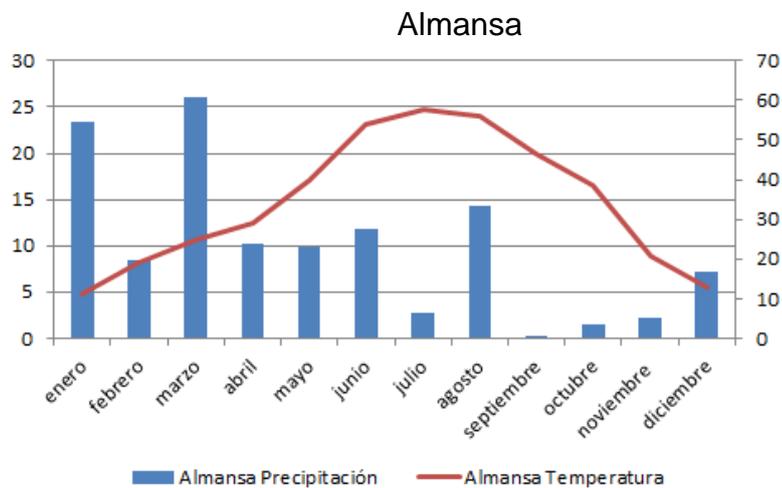
Figura 2: Representación del volumen de precipitación y temperatura en Almansa durante el año 2017. Fuente: Servicio Integral de Asesoramiento al Regante (SiAR).

Tras el análisis de los datos, se concluye que el máximo principal de lluvias es más frecuente en primavera que en las demás épocas del año, siendo el otoño la estación en que se establece su máximo secundario. El invierno, como se ha nombrado queda marcado como una situación anticiclónica y estable, por lo que supone un periodo de transición entre las dos épocas equinocciales marcadas por las lluvias y que a pesar de la marcada continentalidad propia del interior peninsular que afecta a la totalidad de la meseta española, son frecuentes los episodios de gota fría que marcan una gran estacionalidad e irregularidad de lluvias, con lo que son frecuentes los episodios de alta intensidad horaria, que pueden producir una catástrofe. Estos datos se pueden ver contrastados en el siguiente climograma (Figura 2) elaborado a partir de los datos proporcionados por la estación de Almansa del Servicio Integral de Asesoramiento al Regante (SiAR) que muestran las temperaturas y precipitación medias en el municipio durante el año 2017.

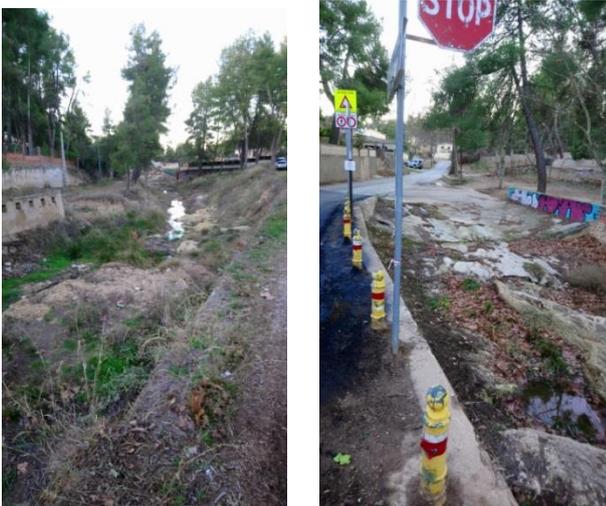
Imágenes 1 y 2: Rambla de las Hoyuelas a su paso por el paraje de Las Fuentecicas.

Así pues, según afirman los parámetros de la cuenca de la Rambla de las Hoyuelas, (Tabla 3) cuenta con una superficie de 15,63km² y 31,1km de perímetro situándose en el suroeste del núcleo urbano de Almansa en su mayor parte e incidiendo en el municipio a través de su cauce principal. La cota más alta situada más al sur y cercana a la zona de Los Cabezos marca unos 920,86m, mientras que la más baja situada al final de la rambla y en contacto con la zona de desagüe en el área de influencia de la Laguna de San Benito, unos 688m, definiendo de esta forma un desnivel altitudinal de 232,86m. El desnivel es tan bajo puesto que la pendiente en esta zona es muy escasa, por lo que son frecuentes los encharcamientos en diversos puntos del recorrido de la rambla. Estos encharcamientos pueden suponer un gran riesgo porque pueden producir inundaciones, principalmente en las zonas con ocupación humana como es en el caso del paraje de Las Fuentecicas donde la rambla atraviesa calles y circula muy cerca de las casas de campo y chalés.

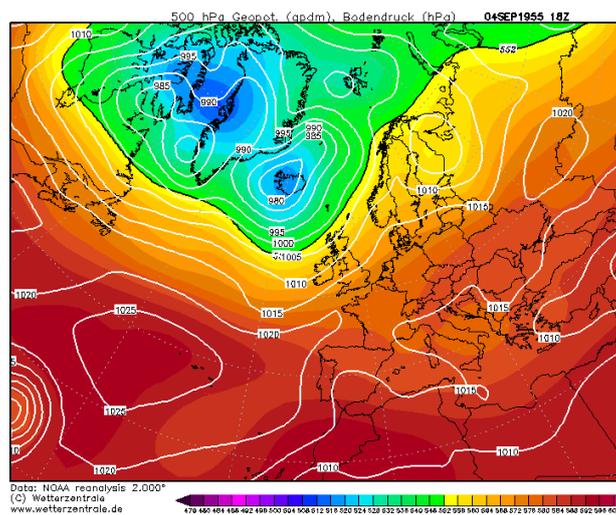
Figura 2: Situación meteorológica el día 4 de septiembre de 1955 a las 18:00 a 500hPa.

Como se ha comenzado a introducir en el apartado anterior, a mediados del siglo XX, en concreto el 4 de septiembre de 1955 tras 15 meses de sequía se produjo una gran precipitación de elevada intensidad horaria en la que se recogieron 52 l/m^2 (Piqueras García y Gómez Cortés, 1986). Sin embargo, según muestran las previsiones meteorológicas⁵ de aquel entonces (Figura 2), el volumen de precipitación fue un fenómeno muy localizado en la cuenca de la rambla, pues solo afectó al municipio de Almansa y en concreto al núcleo urbano debido a la proximidad de la rambla.

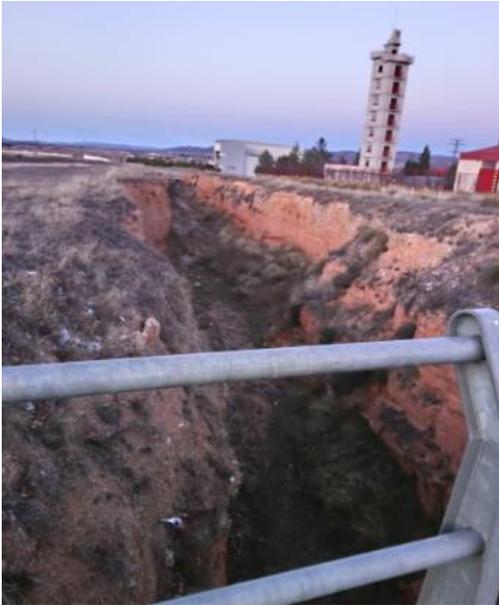
Imagen 3: Vista de la Rambla Nueva desde uno de los puentes del Polígono Industrial

juego la importancia de estas canalizaciones analizadas anteriormente, pues sin ellas la inundación de calles de la ciudad como del polígono industrial podría resultar un fenómeno muy habitual.

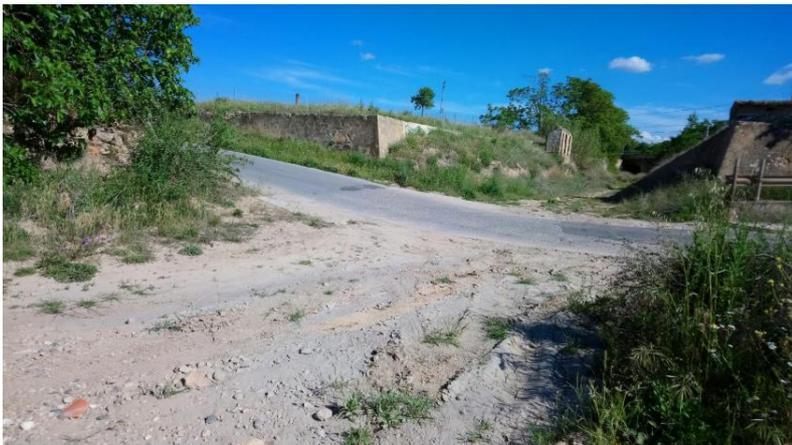
Imagen 4: Vista del “Camino San José” desde la Sangrentana atravesando el cauce.

Por otra parte, en la zona de la Sangrentana destaca la presencia de una carretera denominada el “Camino de San José” (Imagen 4), el cual se encuentra perpendicular a la rambla e interrumpe su curso. Actualmente resulta muy transitado ya que resulta una vía de acceso a la tercera fase del Polígono Industrial y por lo tanto es muy utilizada para trabajadores y clientes.

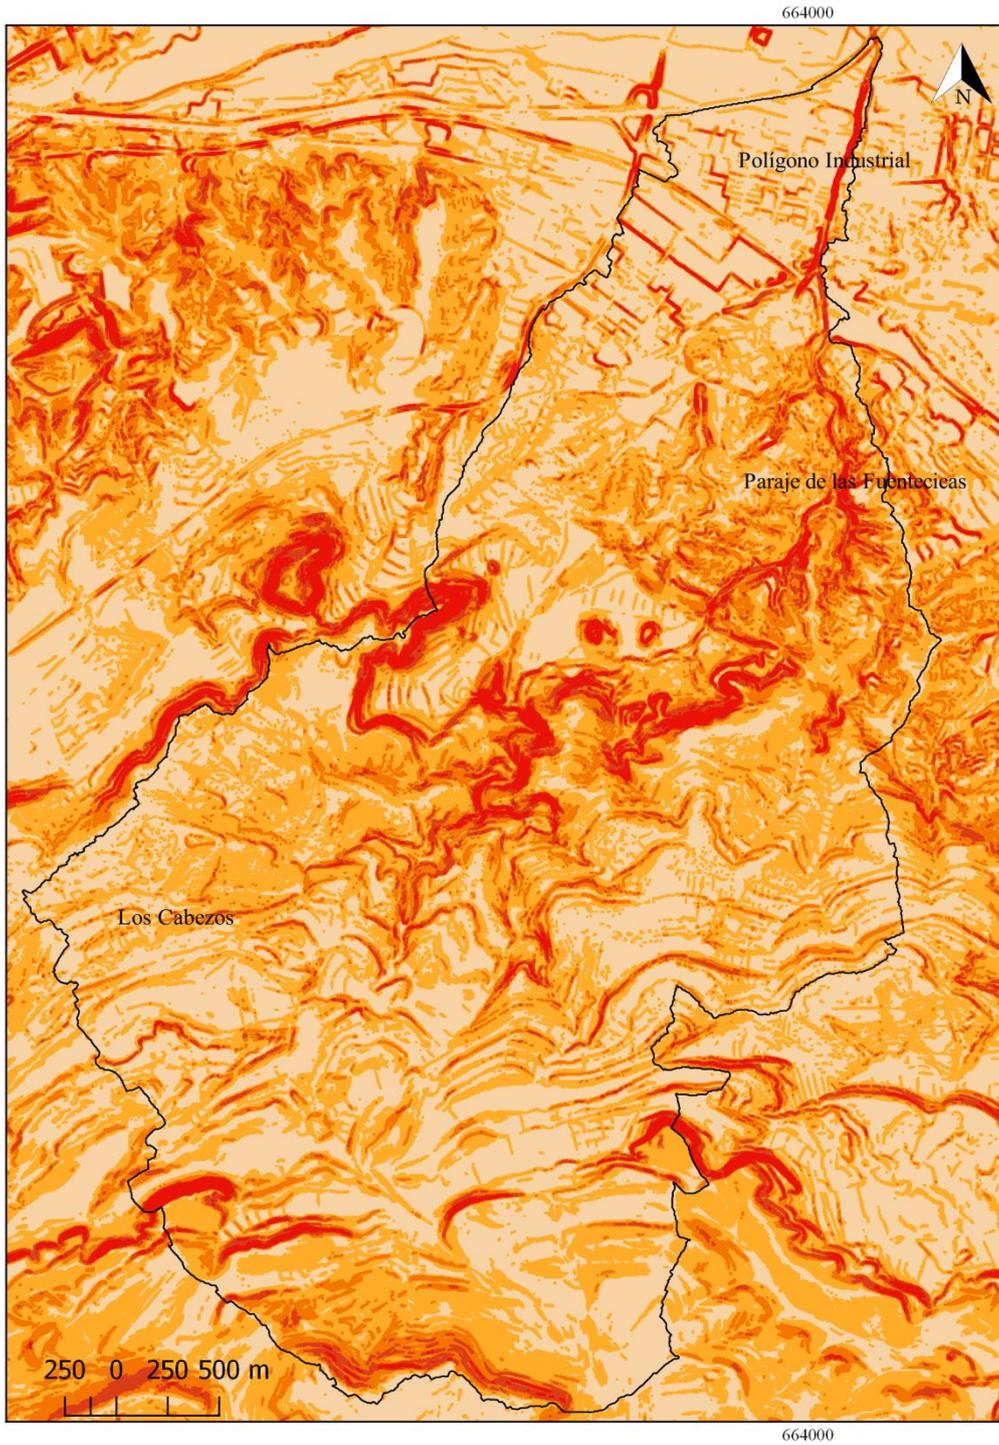
MAPA DE PENDIENTES RAMBLA DE LAS HOYUELAS (ALMANSA)

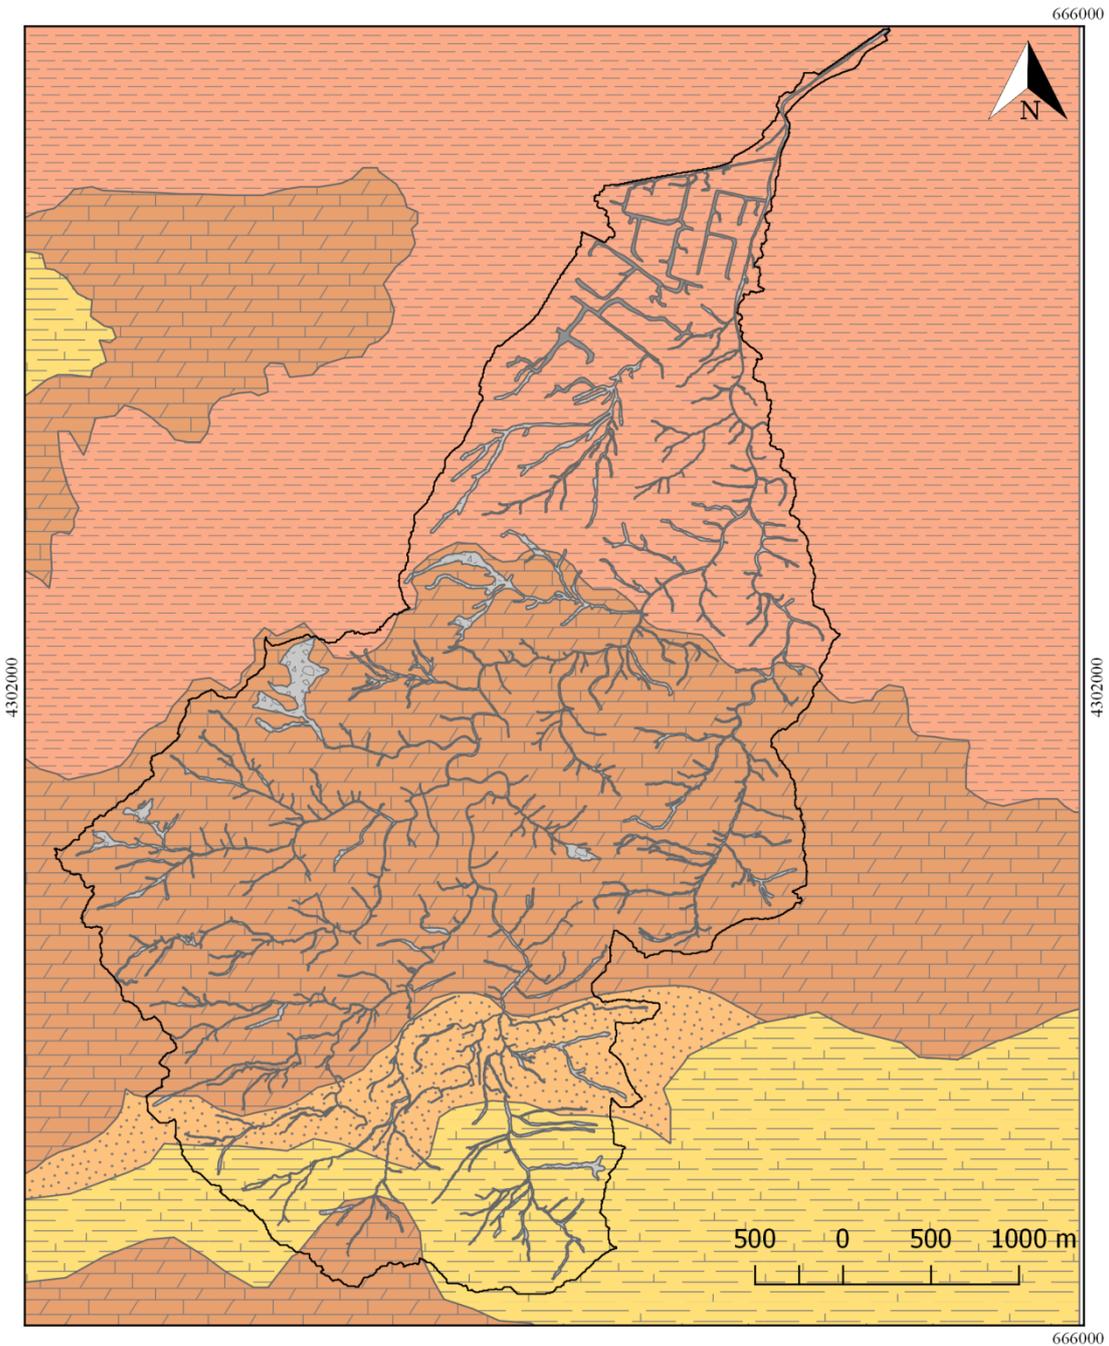
MAPA LITOLÓGICO DE LA RAMBLA DE LAS HOYUELAS (ALMANSA)

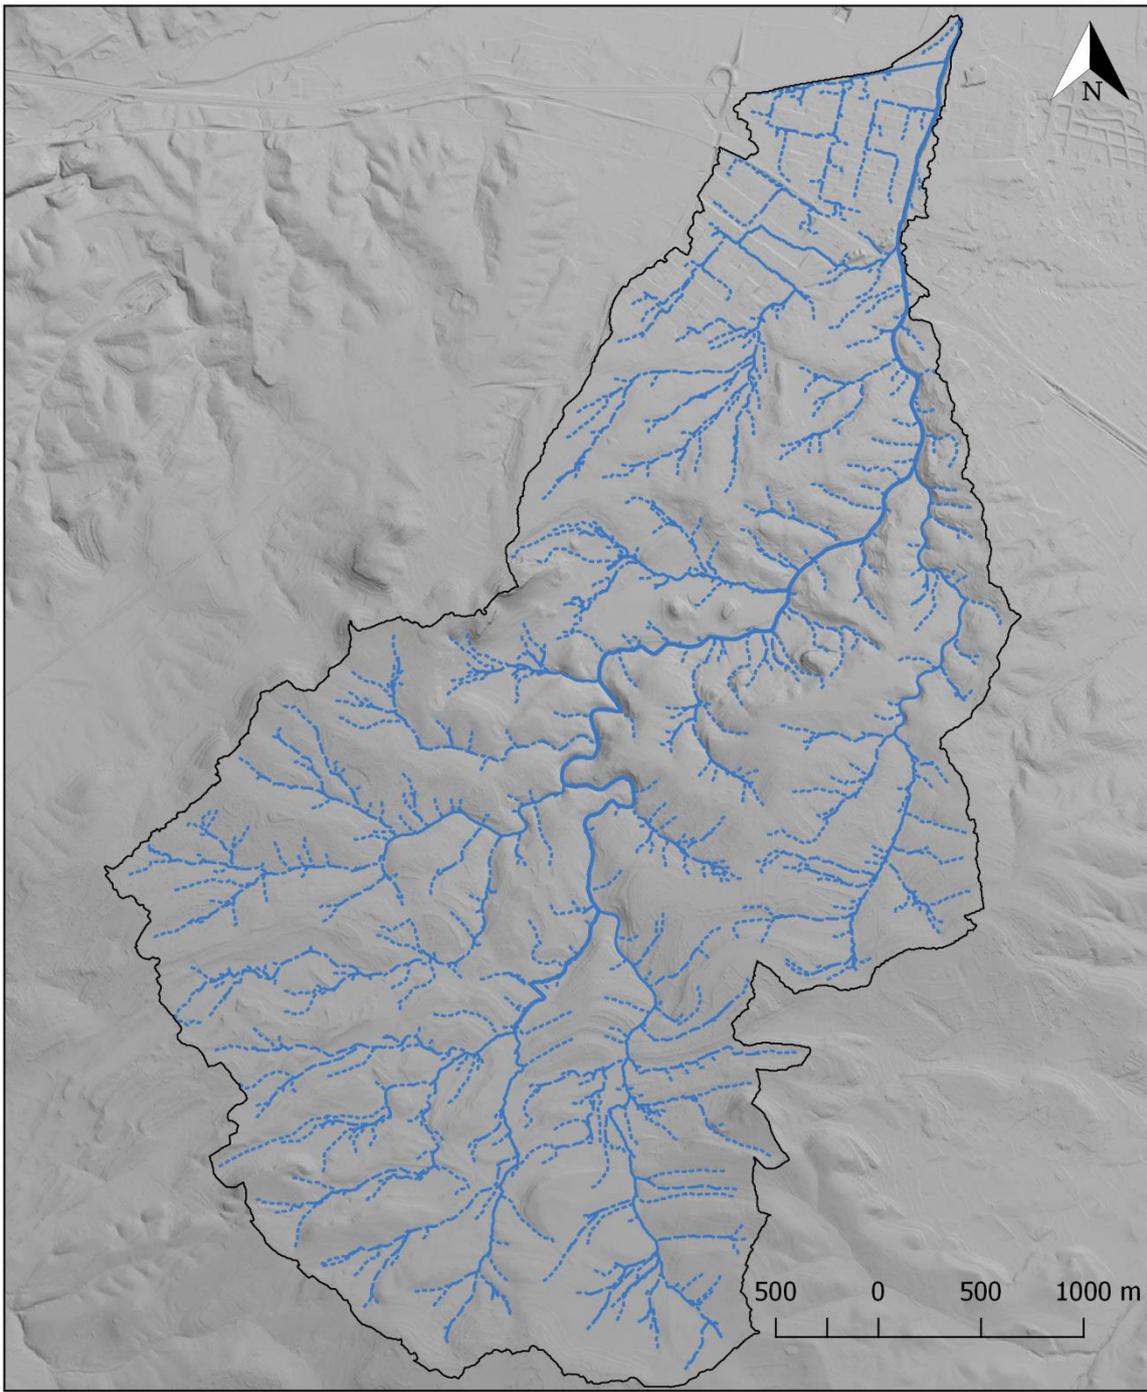
<p>MAPA MORFOMÉTRICO DE LA RAMBLA DE LAS HOYUELAS (ALMANSA)</p>	<p>Elipsoide Intrnacional. Proyección UTM (ETRS89 Huso30N) Autora: Soriano de la Asunción, María Elaboración propia. Fuentes: MDT 1m, PNOA Máxima Actualidad (2017), mapa de sombras</p>		<p>Leyenda</p> <p>□ Limite de la cuenca</p> <p>Orden de los cauces</p> <p>----- 1 - - - - 2 - · - · 3 ———— 4 ————— 5</p>
	<p>Nº 5</p>	<p>Apéndice I. Cartografía</p>

Además del análisis hidrológico básico se ha realizado un análisis morfométrico de la cuenca, cauce principal y red de drenaje, siguiendo el método de jerarquización de Horton (1945), que permite categorizar el curso de la red según sus cauces y simplificando de esta forma el modelo de jerarquización de cauces propuesto por Strahler (1952) que muestra el programa por defecto, que muestra un orden de los cauces desmesurado, lo que dificulta el análisis. Así se ha podido completar este análisis que incluye las características de la cuenca, la morfología de los cauces, el comportamiento de las aguas en episodios de grandes avenidas debido a la densidad de drenaje y la escorrentía que circula por las aguas.

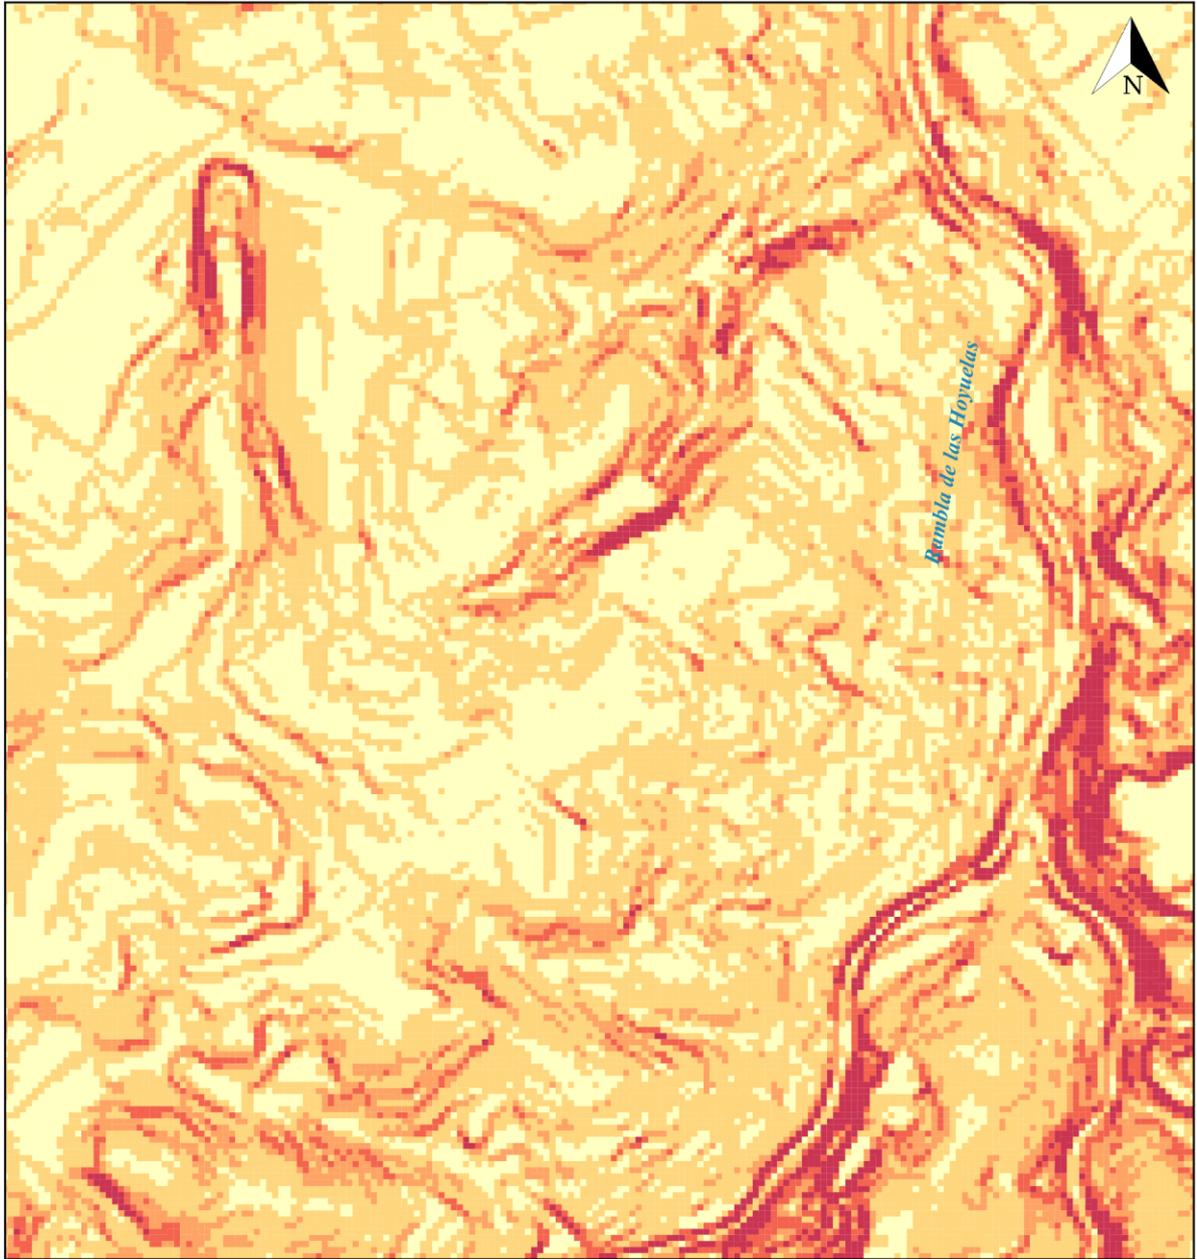
<p>MAPA DE PENDIENTES DEL PARAJE DE LAS FUENTECICAS (ALMANSA)</p>	<p>Elipsoide Internacional. Proyección UTM (ETRS89 Huso30N). Autora: Soriano de la Asunción, María. Elaboración propia. Fuentes: MDT5m, MDT1m, mapa de sombras, PNOA Máxima Actualidad (2017)</p>		<p>Leyenda</p> <p>Pendiente</p> <ul style="list-style-type: none"> Muy baja (1 - 5) Baja (5 -10) Media (10 -15) Alta (15 - 20) Muy alta >20
	<p>Nº2</p>	<p>Apéndice II. Análisis del Paraje de las Fuentecicas</p>	
<p>75 0 75 150 m</p>

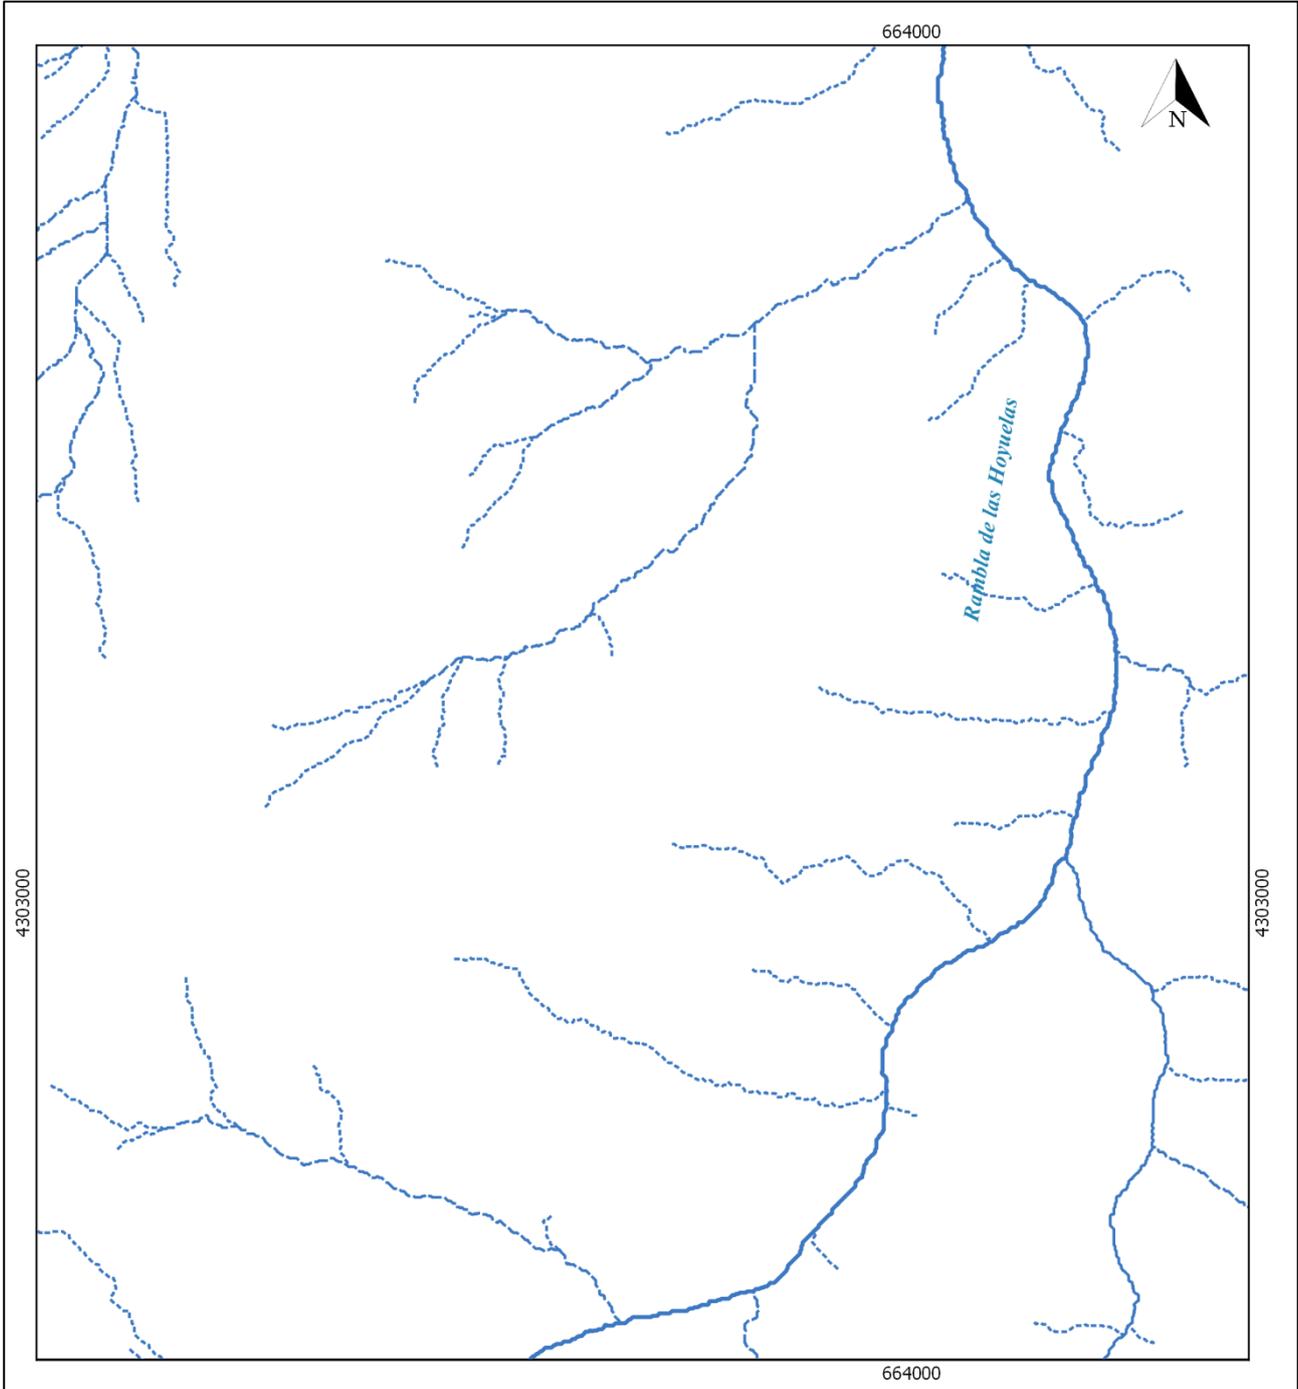
<p>MAPA MORFOMÉTRICO EN EL PARAJE DE LAS FUENTECICAS (ALMANSA)</p>	<p>Elipsoide Internacional. Proyección UTM (ETRS89 Huso30N) Autora: Soriano de la Asunción, María. Elaboración propia. Fuentes: MDT 1m, MDT 5m, Mapa de sombras, PNOA Máxima Actualidad (2017)</p>		<p>Leyenda</p> <p>Orden de los cauces</p> <p>..... 1 - - - - 2 - - - - 3 ———— 4 ———— 5</p>
	<p>Nº 5</p>	<p>Apéndice II. Análisis del Paraje de las Fuentecicas</p>	
<p>75 0 75 150 m</p>

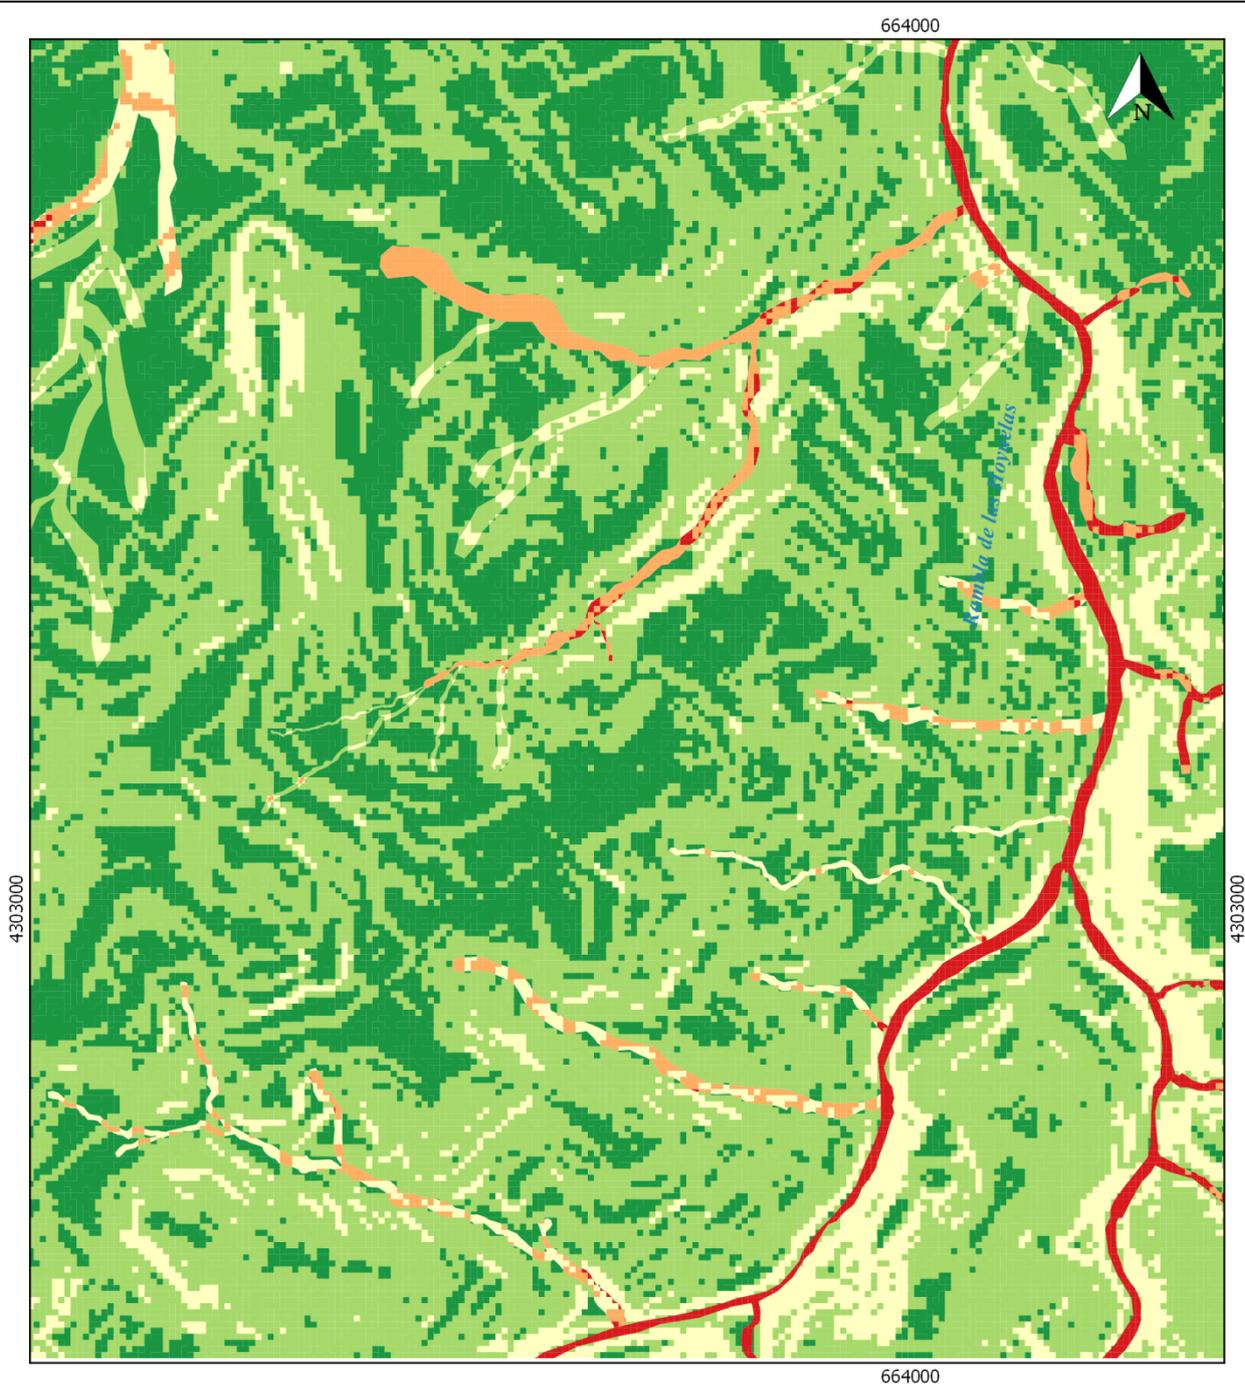
<p>MAPA DE PELIGROSIDAD DE INUNDACIÓN DEL PARAJE DE LAS FUENTECICAS (ALMANSA)</p>	<p>Elipsoide Internacional. Proyección UTM (ETRS89 Huso 30N) Autora: Soriano de la Asunción, María. Elaboración propia. Fuentes: MDT 1m, MDT 5m, Mapa de sombras, PNOA Máxima actualidad (2017)</p>		<p>Leyenda</p> <p>Peligrosidad</p> <ul style="list-style-type: none"> Muy baja Baja Media Alta Muy alta
	<p>Nº 6</p>	<p>Apéndice II. Análisis del Paraje de las Fuentecicas</p>	
<p>75 0 75 150 m</p>

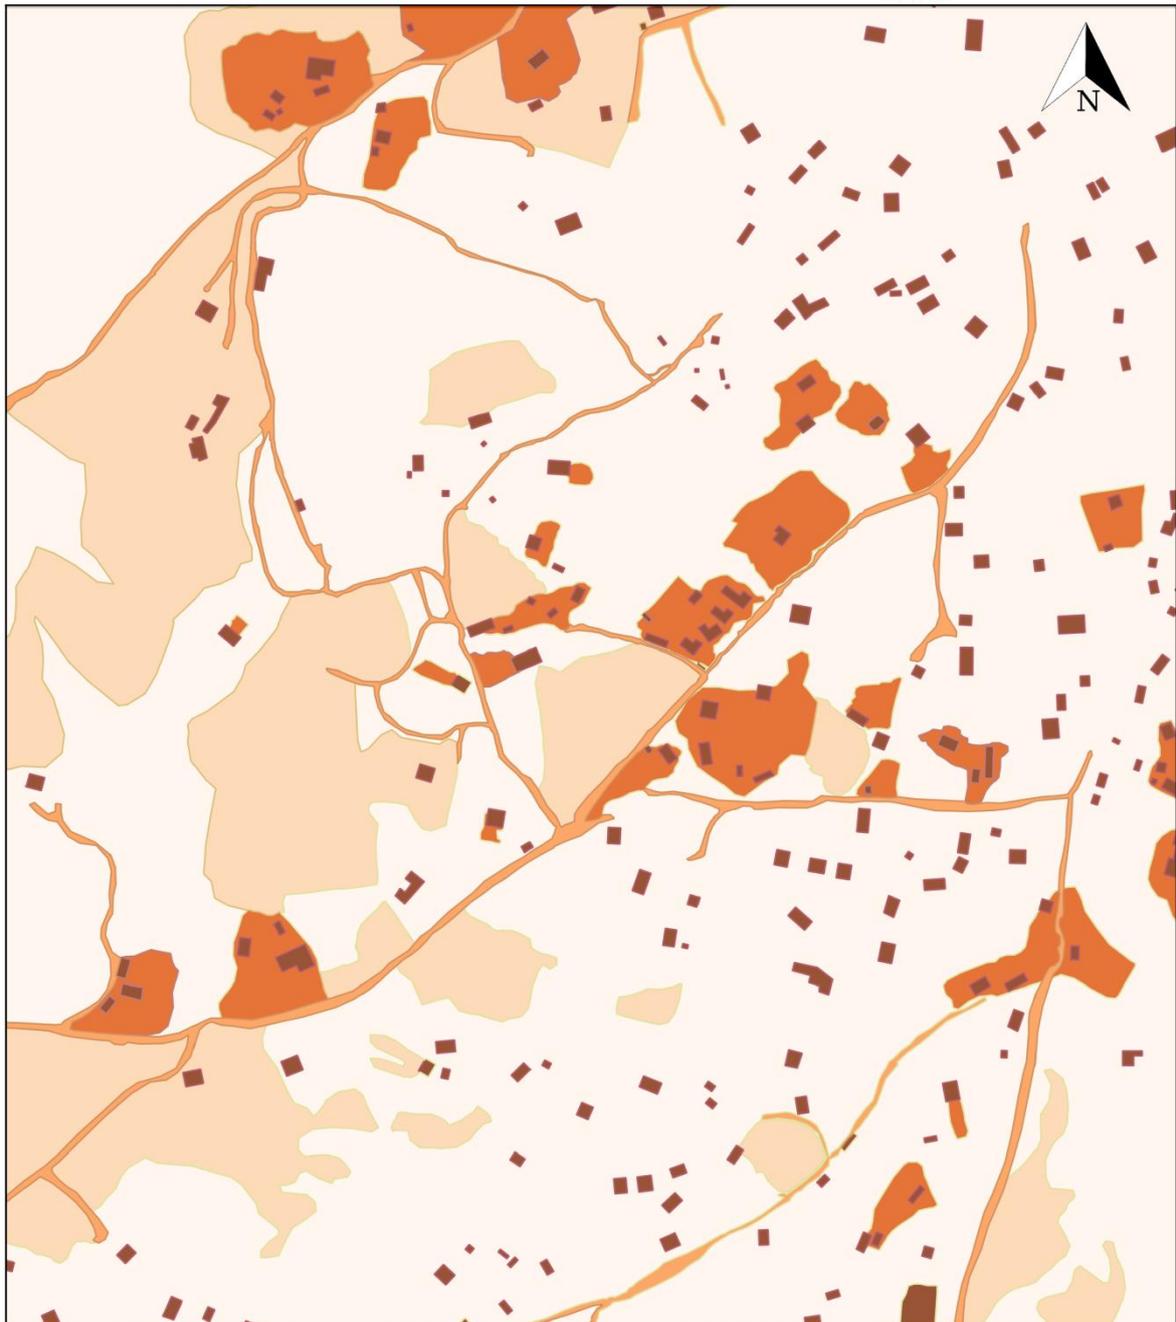
<p>MAPA DE EXPOSICIÓN DEL PARAJE DE LAS FUENTECICAS (ALMANSA)</p>	<p>Elipsoide Internacional. Proyección UTM (ETRS89 Huso 30N). Autora: Soriano de la Asunción, María. Elaboración propia. Fuentes: MDT 1m, MDT 5m, Mapa de sombras, PNOA Máxima Actualidad (2017)</p>		<p>Leyenda</p> <p>Vulnerabilidad</p> <ul style="list-style-type: none"> Muy baja Baja Media Alta Muy alta
	<p>Nº 7</p>	<p>Apéndice II. Análisis del Paraje de las Fuentecicas</p>	
<p>75 0 75 150 m</p>

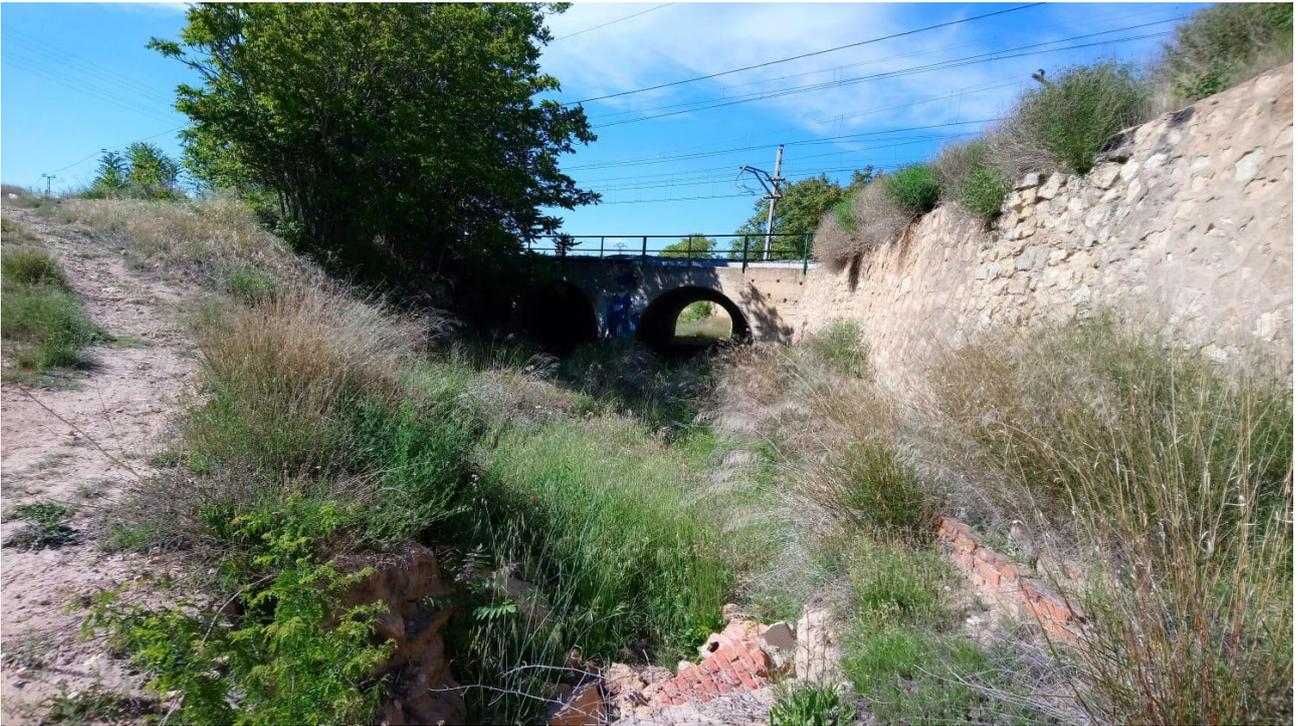
Imagen 3: Puente de hierro. Zona de acumulación del agua en la inundación de 1955

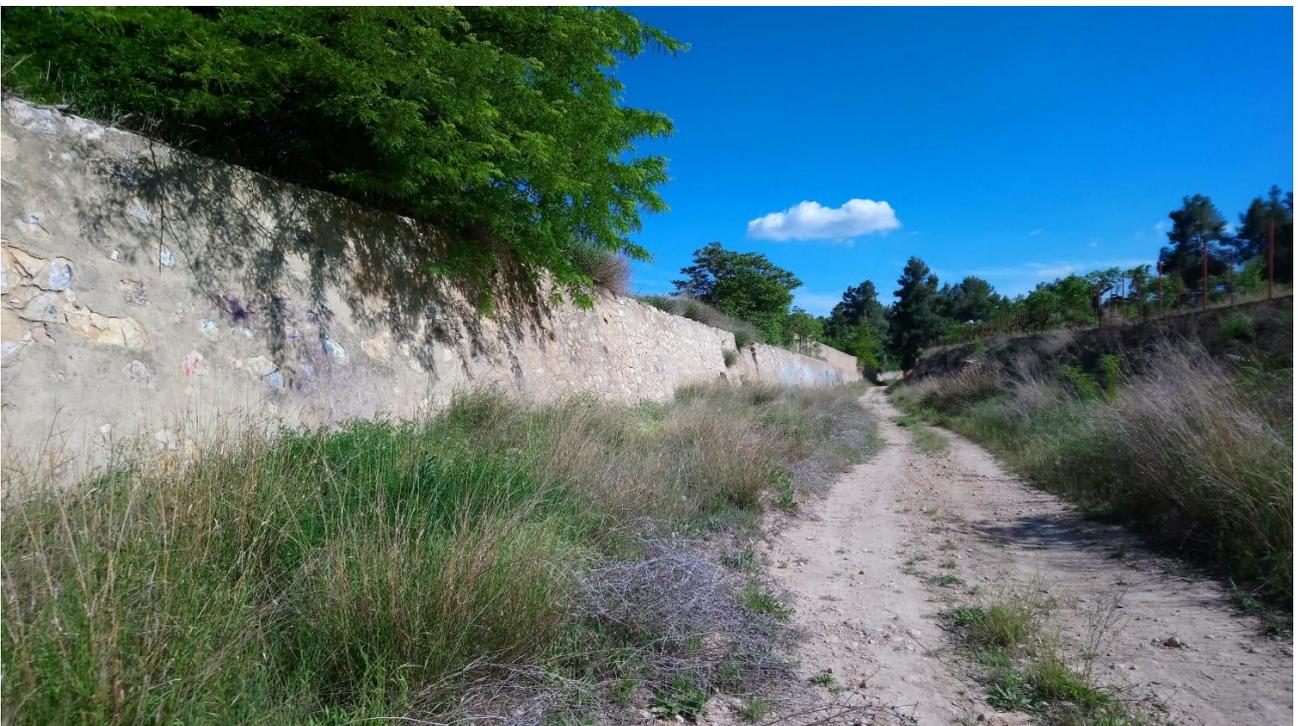
Imagen 4: Muro de desvío de la Rambla de las Hoyuelas

ha destruido el muro de mampostería que marca el nuevo curso de la rambla, de tal forma que las aguas toman su curso original, que corresponden a calles del actual núcleo urbano y debido a ello, han producidos episodios de desastre, alguno de ellos catastróficos donde se han catalogados daños materiales e incluso humanos.

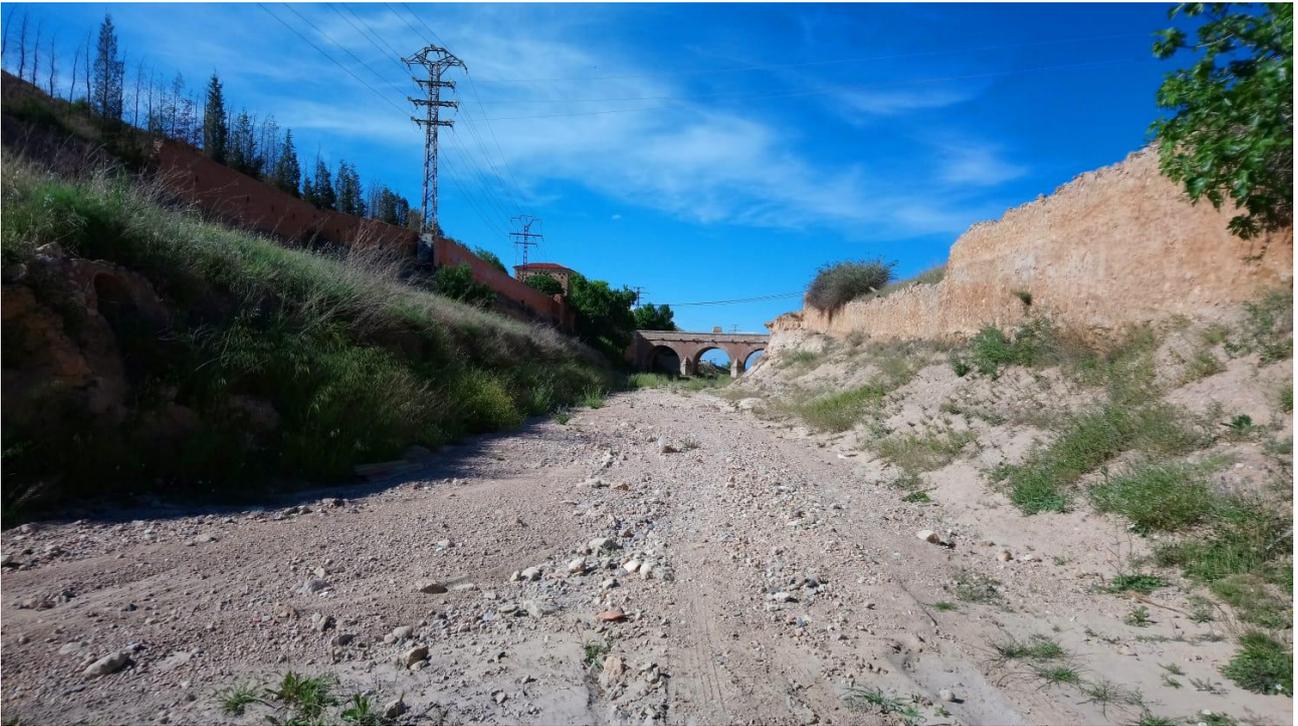
Imagen 5: Vista de la zanja de la Sangrentana

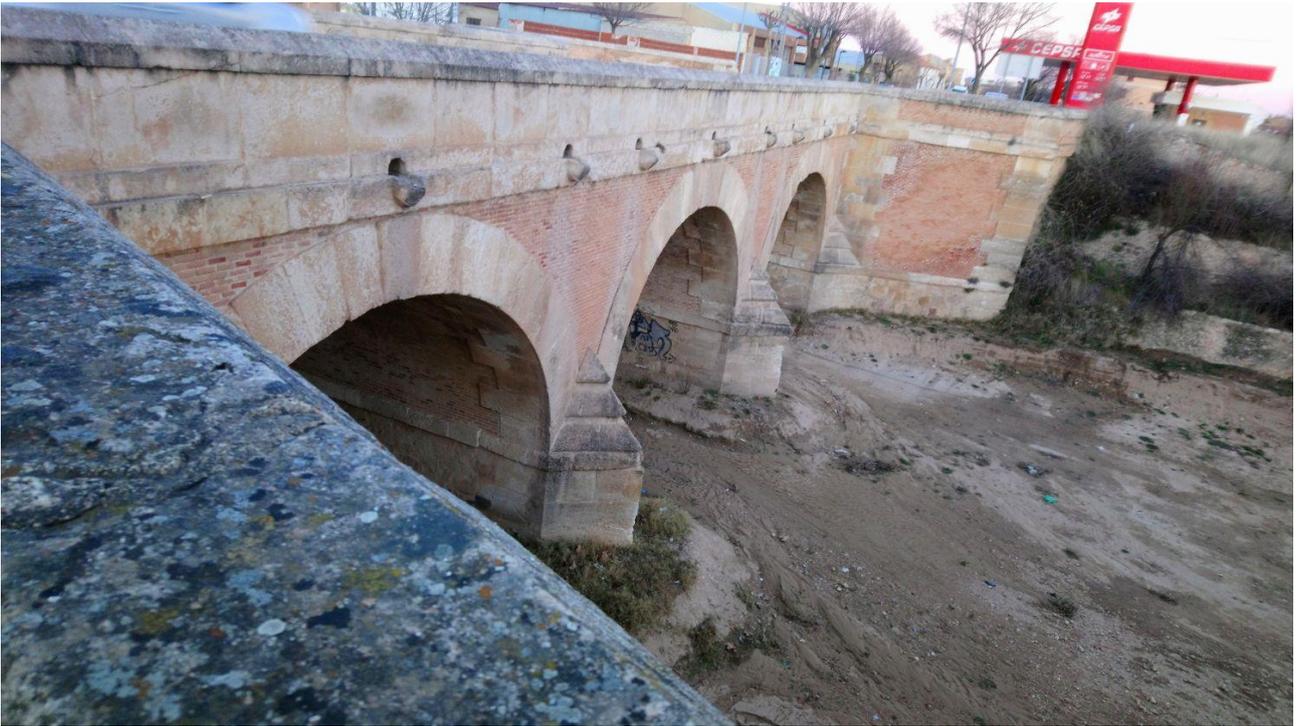
Imagen 7: Puente de Carlos IV

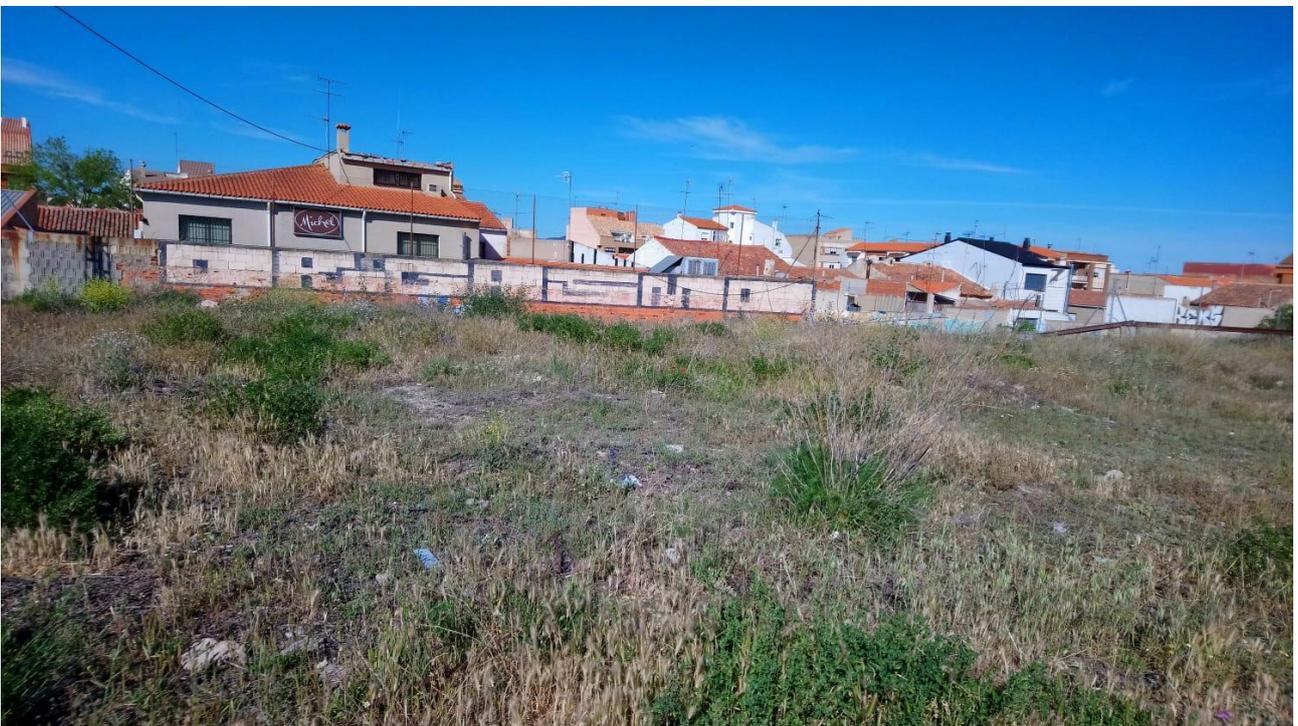
Imagen 10: Actual vista del muro afectado por la riada. Al fondo, fábrica de Calzados Michel.

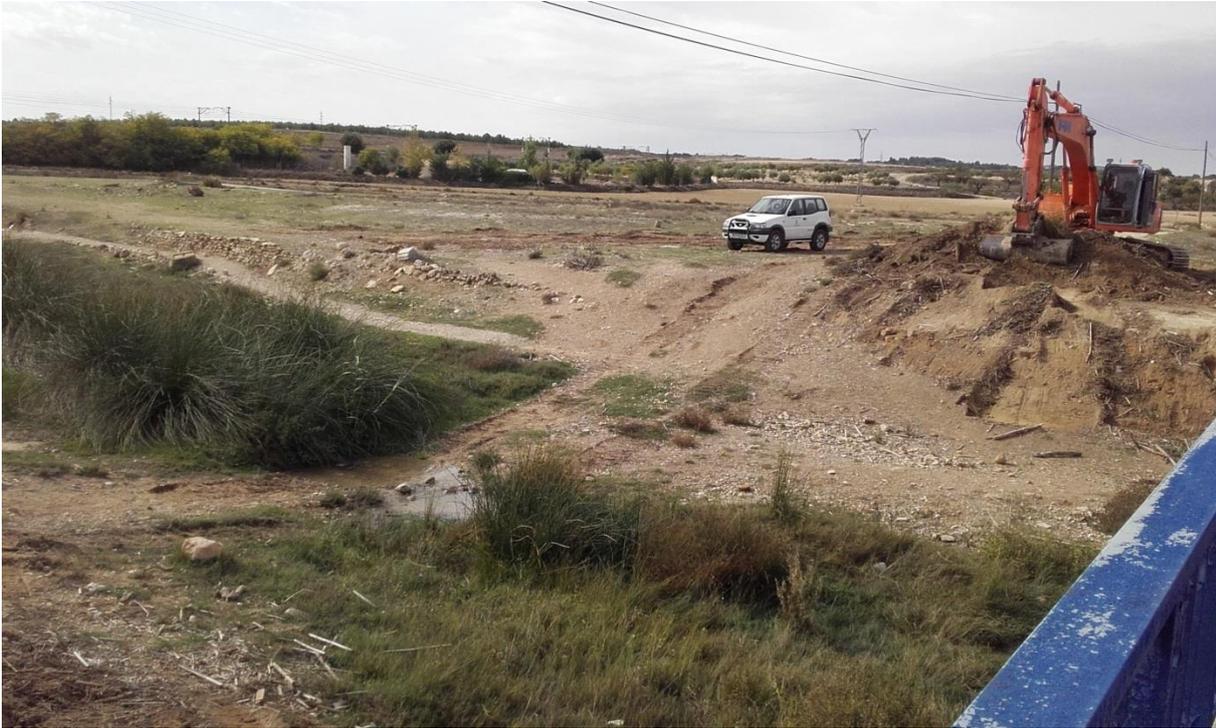
Imagen 1: Trabajos de limpieza en la Rambla de los Molinos (Octubre, 2016)

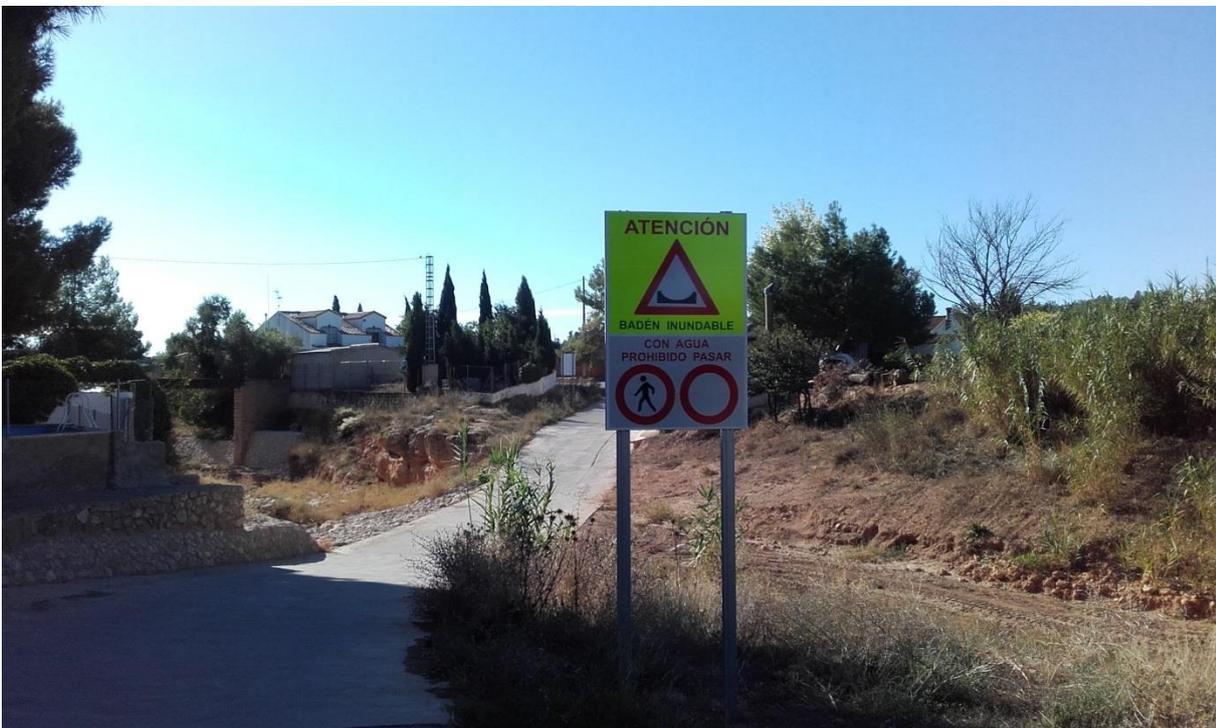
Imagen 3: Fin del curso de la Rambla del Pantano. Zona de laminación.
