TRABAJO DE FIN DE GRADO
GRADO EN GEOGRAFÍA Y ORDENACIÓN DEL TERRITORIO

**Secuencia espacio – temporal de la evolución de la rambla de las
Hoyuelas en Almansa, Albacete, Castilla-La Mancha (España)**

Autora: María Soriano de la Asunción

Alicante, Junio 2018

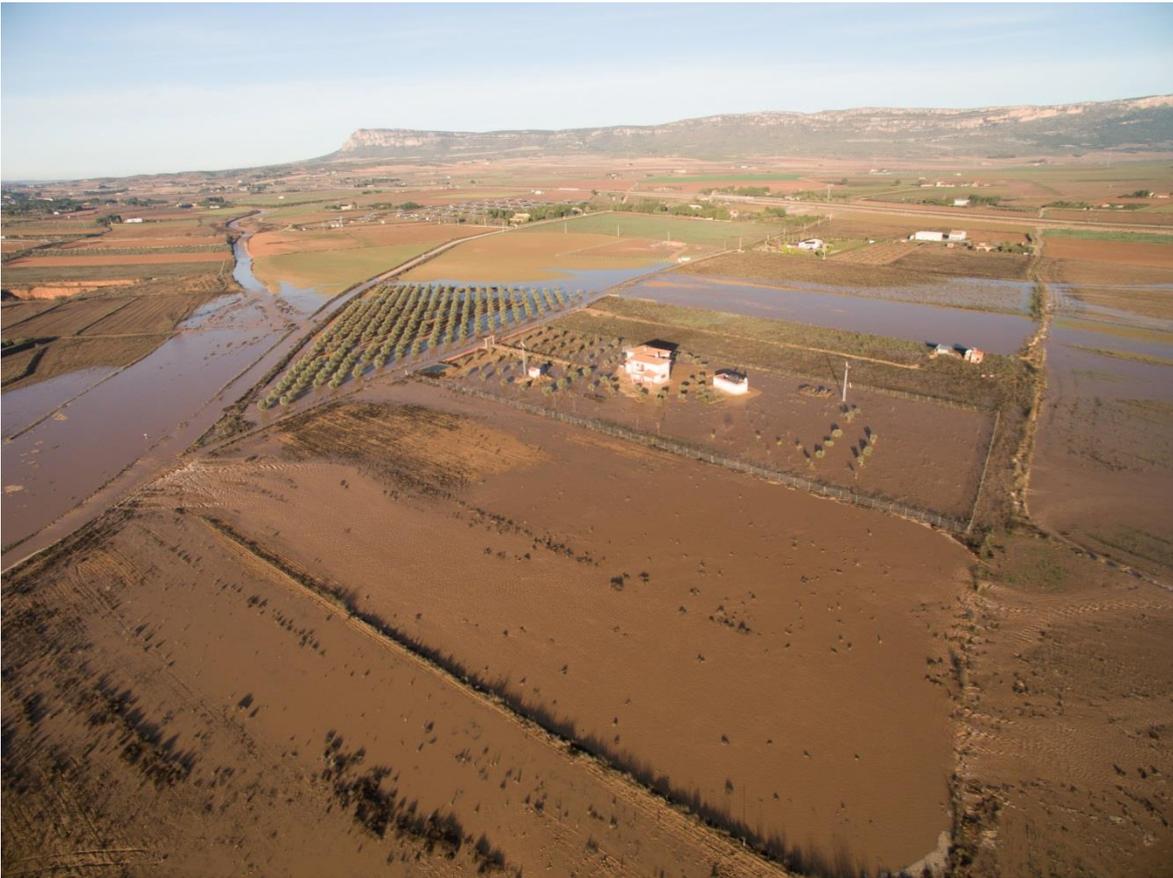
Imagen 4: Vista de la zanja de la Sangrentana previa a las tareas de limpieza (12/01/2016)

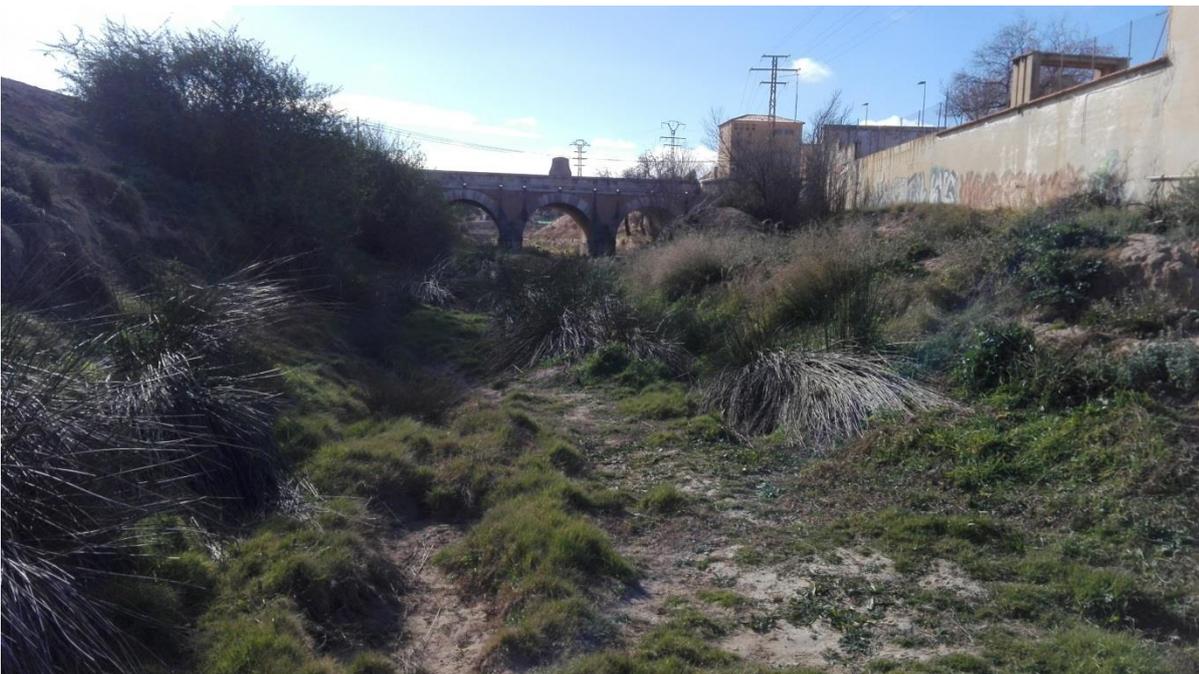
Imagen 5: Rambla de las Hoyuelas antes de comenzar la limpieza (21/01/2016)

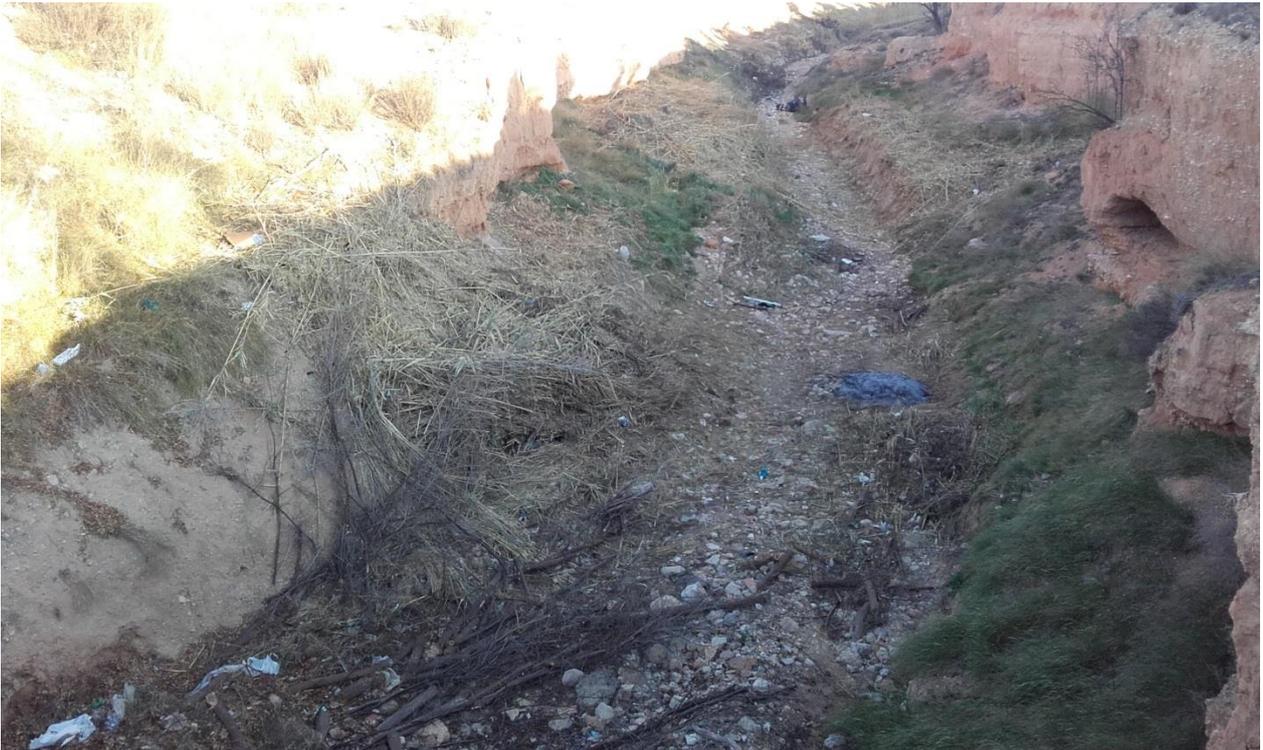
Imagen 6: Resultado de la última limpieza de la Rambla de las Hoyuelas en el Paraje de las Fuentecicas (enero, 2018)
