SUBSIDENCIA DEL TERRENO

Ground subsidence

Roberto Tomás(*), Gerardo Herrera(**), José Delgado(***) y Fernando Peña(****)

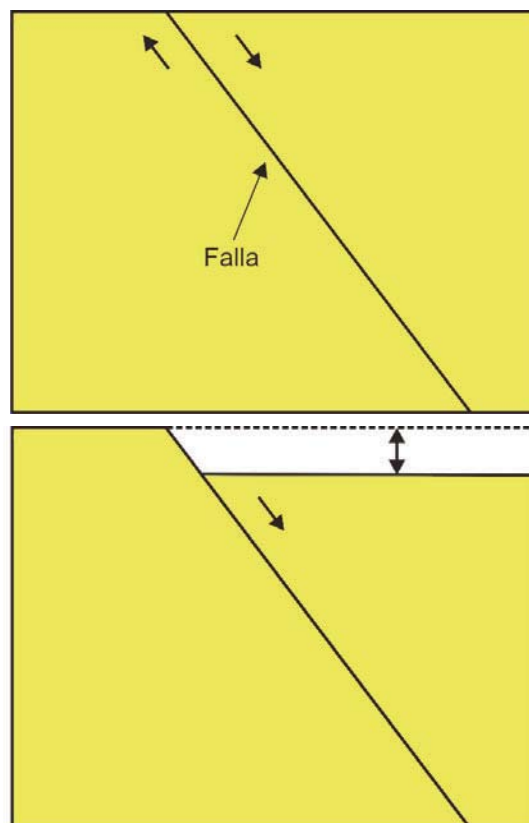
Fig. 9. Subsidencia tectónica.

Los descensos de la superficie terrestre producidos por las fallas producen un efecto conocido como subsidencia tectónica. Este tipo de subsidencia es, en general, muy lenta y de pequeña magnitud (de pocos mm o décimas de mm al año) frente a otros tipos de subsidencia.

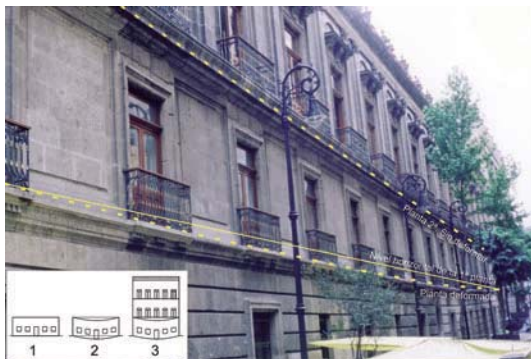
Fig. 10. Fachada poniente del Palacio de Minería de la ciudad de México. Obsérvese el esquema constructivo del edificio.

Tanto en la época prehispánica como en la colonial, el hundimiento de los pesados edificios religiosos y civiles se debió a la consolidación natural de las arcillas. Este fenómeno constituyó un serio problema para los constructores; el cual hizo necesario realizar frecuentes reconstrucciones y modificaciones, las cuales han continuado hasta nuestros días. Así, la Figura 10 muestra la fachada poniente del Palacio de Minería, construido a mediados del siglo XVIII. Se observa cómo el piso inferior presenta una deformación en forma de catenaria debi-

do al hundimiento de la construcción; sin embargo, el piso superior no presenta dicha deformación. Esto es debido a que la subsidencia que se presentó durante la construcción fue corregida por los constructores en los pisos superiores.

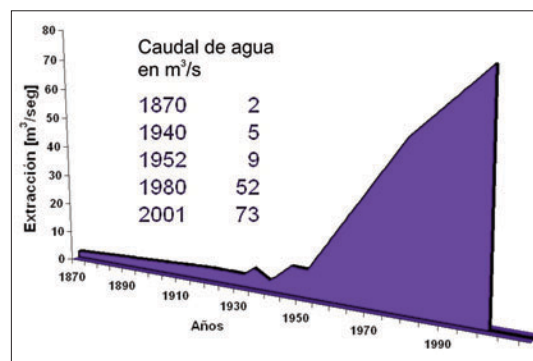
Fig. 11. Aumento de la cantidad de agua extraída del subsuelo de México D.F.

Con el tiempo, el suelo bajo estos edificios se fue consolidando y el problema fue disminuyendo. Sin embargo, la subsidencia se acentuó nuevamente desde mediados del siglo XX, cuando las necesidades de agua potable de la ciudad llevaron a la explotación cada vez más intensa de los acuíferos de la cuenca, con el consiguiente drenaje del agua desde los estratos de suelo blando y su consolidación que es el origen del hundimiento del terreno (Figura 11). Para dar una visión clara de su magnitud veamos algunos datos: el nivel del terreno en la plaza central de la ciudad (el Zócalo) ha descendido cerca de 7.5 m desde inicios del siglo XX hasta la actualidad; la subsidencia actual es de unos 8 cm/año, sin que haya señales de que vaya a reducirse en el futuro. Los efectos de esta subsidencia han sido particularmente graves para el sistema de drenaje de la ciudad y para los edificios históricos. La única forma de resolver el problema es logrando un equilibrio entre la cantidad de agua que se extrae de los acuíferos y la que se recarga en los mismos por la filtración de agua de lluvia o por la inyección de agua tratada.

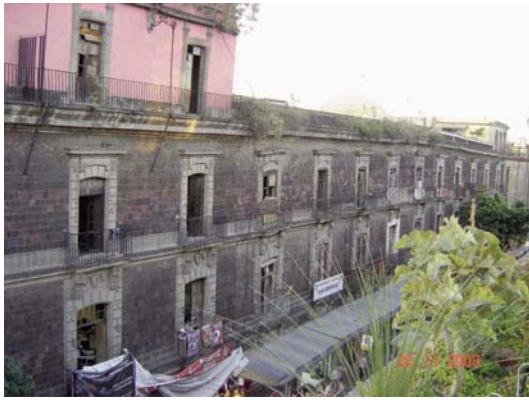
Fig. 12. Deformación de la fachada de un edificio histórico por asientos diferenciales.

Las construcciones modernas y los edificios históricos de la ciudad se comportan de modo diferente ante la subsidencia. En los edificios históricos la principal problemática es debida a asentamientos diferenciales, es decir, la deformación no es uniforme bajo la cimentación, debido principalmente a que distintos sitios han alcanzado diferentes grados de consolidación, dependiendo del peso de los edificios previos a los actuales. Así, las áreas sobre las que existió en el pasado una construcción muy pesada (por ejemplo estructuras aztecas) están más consolidadas y se deforman menos que otras por no haber recibido cargas importantes (huertos, calles, etc.), están menos consolidadas. Este fenómeno provoca que una zona con topografía originalmente regular presente pendientes e irregularidades en su elevación, las cuales se acentúan con el tiempo, y que los edificios ubicados en dicha zona se deformen (Fi-

gura 12). La mampostería de piedra, que constituye el material básico de estos edificios, es particularmente sensible a las distorsiones inducidas por los asentamientos diferenciales; por ello los edificios presentan fuertes agrietamientos e inclinaciones que amenazan su seguridad (Figura 13).

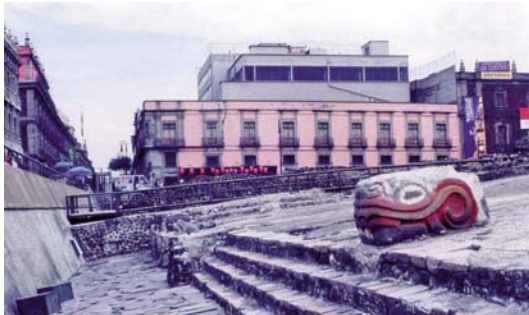
Fig. 13. Ruinas de una antigua pirámide azteca afectada por asientos diferenciales. Al fondo se aprecia un edificio colonial afectado también por asientos diferenciales (grietas en la fachada).

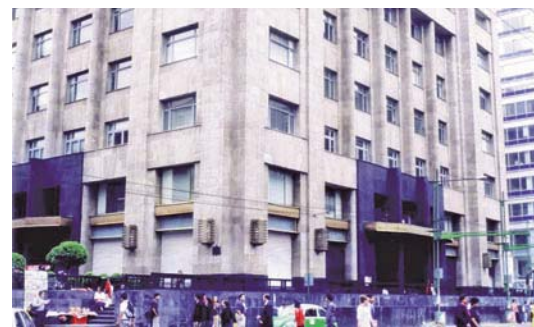
Fig. 15. Edificio que presenta el fenómeno de emersión, al estar cimentado sobre pilotes de punta.

En las construcciones modernas los asentamientos diferenciales no representan, generalmente, un problema. Sin embargo, durante el diseño y construcción de nuevas edificaciones, es importante tener en cuenta el fenómeno de subsidencia regional. Así algunos edificios construidos a mediados del siglo XX presentan el fenómeno de “emersión”. Este fenómeno se debe a que dichos edificios se cimentaron sobre pilotes, los cuales se apoyan sobre niveles duros (rocosos) existentes en profundidad (pilotes columna), bajo los niveles arcillosos, por lo que su cimentación no se ve afectada por la consolidación de las arcillas (Figura 14). Sin embargo, conforme la ciudad sufre subsidencia, estos edificios no sufren movimiento alguno, por lo que el efecto que se produce es similar a una emersión del edificio. La Figura 15 muestra un edificio en el centro de la ciudad que fue construido en los años 20 del siglo XX. Este edificio está cimentado sobre pilotes columna, por lo que no sigue el hundimiento regional y se encuentra actualmente unos 2 m por encima del nivel de calle. Actualmente, este fenómeno se puede evi-

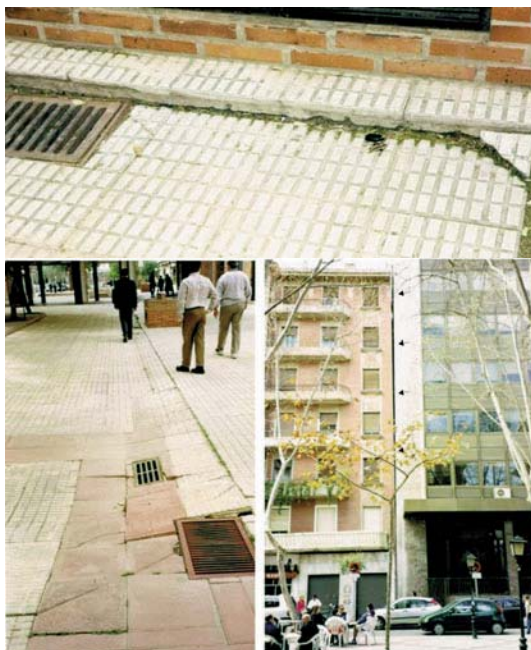
Fig. 16. Ejemplos de patologías en infraestructura urbana y edificación. Obsérvese como incrementa la separación entre los dos edificios con la altura.

dad causando daños en más de 100 edificios y en la infraestructura urbana (aceras, conducciones, muros, etc.) (Figura 16) y generando una gran alarma social entre la población.

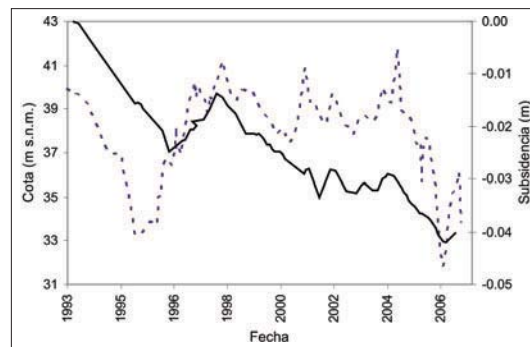
Fig. 18. Evolución temporal de la subsidencia (continua) y del nivel piezométrico (puntos) en un pozo situado al SW de la ciudad.

En la Figura 18 se observa la relación existente entre la evolución del nivel piezométrico y la subsidencia en un punto de medida. Como puede observarse los descensos piezométricos llevan asociados subsidencia a la vez que las recuperaciones piezométricas generan ascensos de la superficie de menor magnitud debido a que parte de la deformación previa es irreversible.
