TORMENTAS INTENSAS DE VERANO EN LA MONTAÑA ALICANTINA: ORDENACIÓN DEL TERRITORIO Y GESTIÓN DE LOS DAÑOS: EL EPISODIO DEL 16 DE AGOSTO DE 2001 EN COCENTAINA Y MURO (ALICANTE)

Enrique MOLTÓ MANTERO

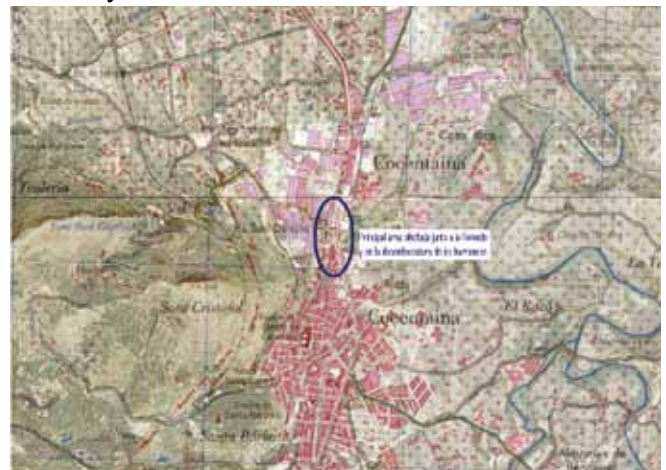
Fig. 1: mapa topográfico y fotografía aérea del sector más afectado de *Cocentaina*, a partir del Sigpac⁵.

La consecuencia que más llamó la atención y que alcanzó mayor difusión en los medios de comunicación a nivel nacional fue el espectacular encharcamiento producido en la nacional 340 en el sector norte de la villa de *Cocentaina*³. Varias son las circunstancias que intervienen en este hecho que, por su parte, no es nuevo en absoluto,- se repitió con precipitaciones de “sólo” 50 mm. en media hora el 6 de septiembre⁴- aunque se vio aumentado por una serie de factores. En una observación detallada del plano de *Cocentaina* que venga acompañada de información topográfica (fig.1) se detecta fácilmente que es un punto que recibe aportes hídricos de la parte del núcleo urbano de *Cocentaina* situada al oeste de la nacional 340, de todos los barrancos que nacen en los relieves próximos, de la carretera del área industrial y recreativa de *Sant Cristófol*, y de la propia nacional 340, que recoge por su parte como colector principal todo los pequeños colectores procedentes del oeste, tanto desde *l’Altet* como desde un pequeño sector del norte. Cabe recordar por su parte que el volumen de agua recogido el 16 de agosto, aunque variable, era suficientemente importante como para causar problemas de forma natural, como, de hecho, ya había sucedido otras veces.

En todo lo enumerado no se ha descrito ninguna circunstancia excepcional ni nueva puesto que ya se habían producido en otras ocasiones situaciones similares, aunque de menor entidad, pero ya se detectaba un incorrecto encauzamiento de los caudales, que se había ido paliando progresivamente. Se pueden considerar como elementos nuevos, que alteraron y aumentaron artificialmente las consecuencias de la tromba, unas obras realizadas en una zona contigua, la construcción de una rotonda en el cruce de la N340 con la local que lleva hasta *Sant Cristófol*. Dichas obras inacabadas habían modificado ligeramente algunos cauces y habían movilizad material que quedó suelto y actuó como tapón de los desagües de aguas pluviales, que, por su parte, se encontraban obstruidos en parte, tal y como es habitual tras el largo periodo estival sin lluvias, y tenían un diámetro de 25 centímetros, a todas luces insuficiente.

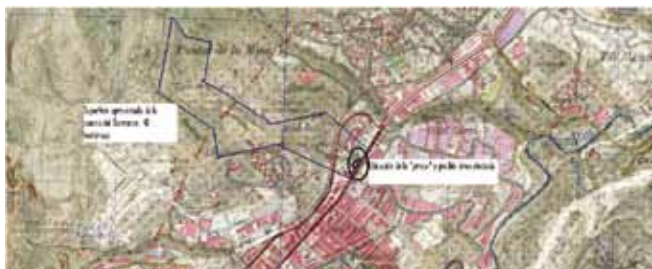
Fig. 2: mapa topográfico y fotografía aérea del sector norte del núcleo urbano de Alcoi, donde se aprecia la cuenca del barranco citado y la edificación que lo tapona.

En este sentido, vale la pena citar, el ejemplo singular de ocupación de un barranco (fig. 2) que desciende desde Mariola hacia el norte del núcleo urbano de *Alcoi*, municipio contiguo a *Cocentaina*. A pesar de la proximidad, la probabilidad e intensidad de fenómenos como el anteriormente descrito, debido a la configuración orográfica en la conformación de las tormentas (Moltó Mantero, 2009). No obstante, no faltan referencias a temporales tardoestivales torrenciales (gotas frías) como el que tuvo lugar el 29 y el 30 de septiembre de 1986, con cantidades que se acercaron a 700 mm en tres días, llegando a acercarse a 400

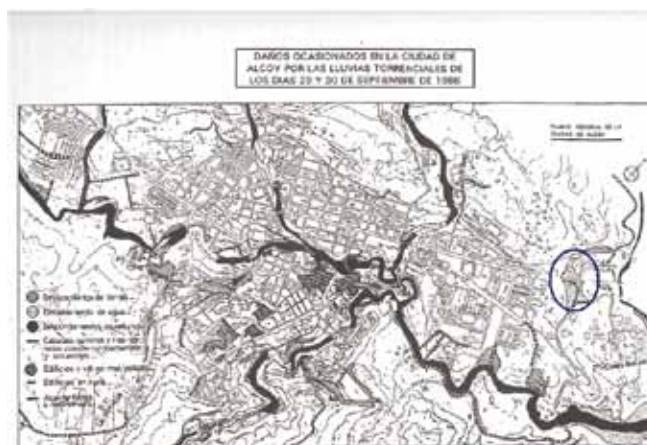
Fig. 3: en el plano se observa señalado por un círculo como la desembocadura del barranco ya sufrió encharcamientos en septiembre de 1986

Con motivo de la gota fría de septiembre de 1986, citada anteriormente, Jorge Olcina ya refiere en un mapa como este fue uno de los espacios con encharcamientos (fig. 3) (Olcina Cantos, 1994). Javier Miró ya hacía referencia a la peligrosidad de este barranco (Miró Perez, 2003): “No se ha tratado igual el caso de otros barrancos que también descienden desde Mariola más al norte, siguiendo el eje de la N-340 hacia *Cocentaina*. Sin duda, por su menor entidad, al juzgarlos poco temibles, se los ha descuidado claramente, lo que, por el estado que hoy presentan al alcanzar dicho eje, los hace potencialmente más peligrosos. Es el caso, en primer lugar, de un pequeño barranco que alcanza el eje de la N-340 a la altura del hipermercado *Eroski*, y ya cerca del límite municipal con *Cocentaina*. Éste, al igual que otros...también fue en su día completamente rellenado, en la búsqueda de terreno llano sobre el que desarrollar el eje de comunicaciones, áreas residenciales, zonas comerciales e industriales alrededor de dicho eje. Pero en este caso las canalizaciones de desagüe subterráneas de estos pequeños barrancos son, en su mayoría, insuficientes, y, en el caso de referencia, podríamos decir muy deficiente, pues se ha solucionado con una simple entubación de menos de un metro de diámetro, en cuya entrada, además se ha colocado un enrejado que, en caso de un fuerte aguado, podría suponer la acumulación de broza y objetos arrastrados por el agua, cegando la de ya por sí muy escasa capacidad de la entubación, lo que supondría el derrame de aguas hacia el mismo *Eroski* y área adyacente.” Cabe apuntar que cuando se hizo este informe todavía no se había taponado definitivamente la salida natural del barranco con la construcción de una hamburguesería, mediante la recalificación de un espacio verde (fig. 4), hecho que sin duda agravará

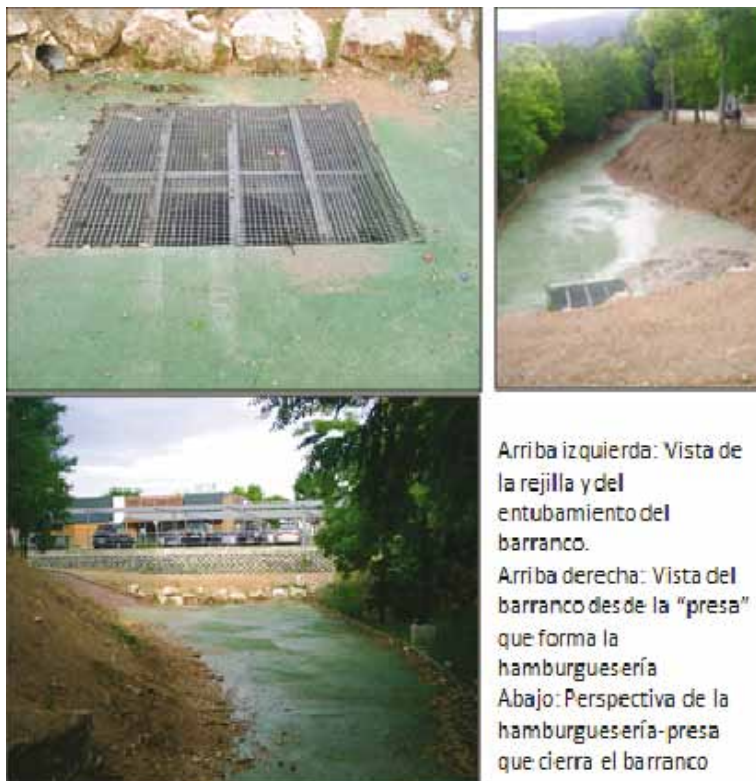
Arriba izquierda: Vista de la rejilla y del entubamiento del barranco.
 Arriba derecha: Vista del barranco desde la "presa" que forma la hamburguesería
 Abajo: Perspectiva de la hamburguesería-presa que cierra el barranco

Fig. 4: diversas imágenes del barranco de la Font Dolça y del cierre que sufre en su tramo final

los efectos de una eventual avenida del barranco, aunque se mantengan la entubación del barranco y la rejilla anteriormente apuntadas (fig. 4), a todas luces insuficientes. Un eventual episodio de precipitación torrencial generalizada tardeestival de varias horas como el de 1986 o, aún más, una tormenta local que descargara más de 100 mm en una o dos horas y afectara a la cuenca de este barranco de poco más de 400.000 m², podrían provocar un encharcamiento en toda la zona aún mayor que los de 1986 porque ahora hay una edificación que actúa de auténtica presa.
